Hüsge Gruppe®  
Die Gutachter

## Zustandsbericht

| <b>Berichtsnummer :</b> | <b>0000000928066-DE926</b> | | |

#### Hyundai Kona (OS)(2017->) Select Elektro 2WD

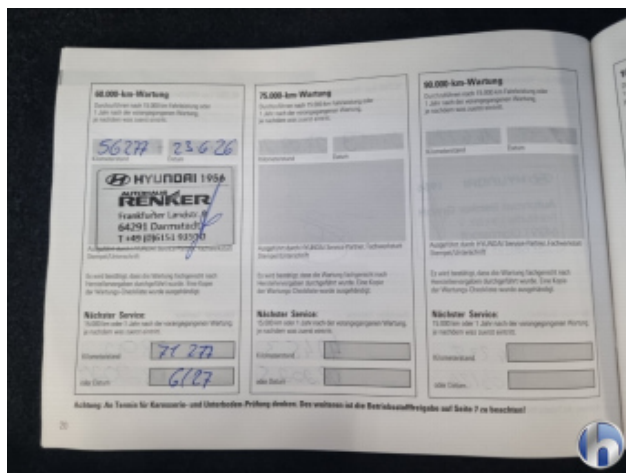
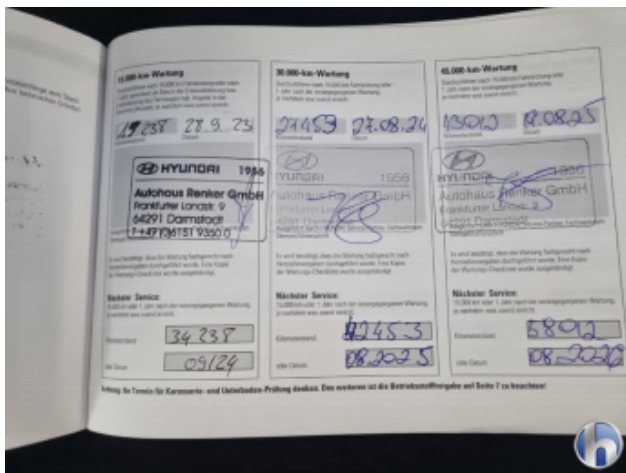
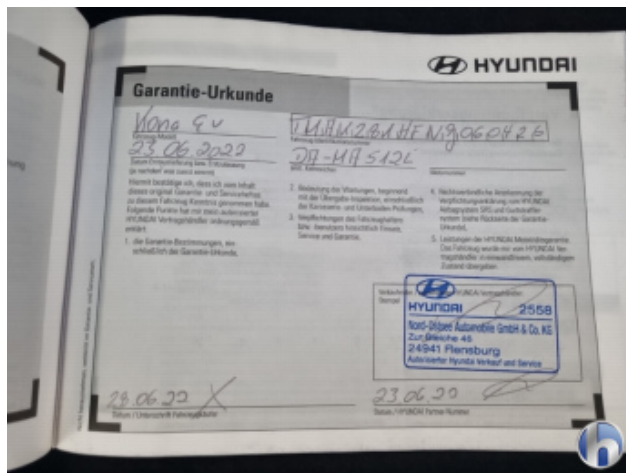
Serviceheft/Nachweis

| <b>Hinweis:</b> | *Serviceintervall nach Herstellervorgaben überzogen (12 Monate / 15.000 km) Kostenerweiterung durch Verlust der Herstellergarantie möglich. |

| | Bauteil | Schaden | Rep.-Art |
|---|---|---|---|
| 5. | Wartung über 4238 km überzogen.<br>Kostenerweiterung durch Verlust der Herstellergarantie möglich. | Nicht Gepflegt | |

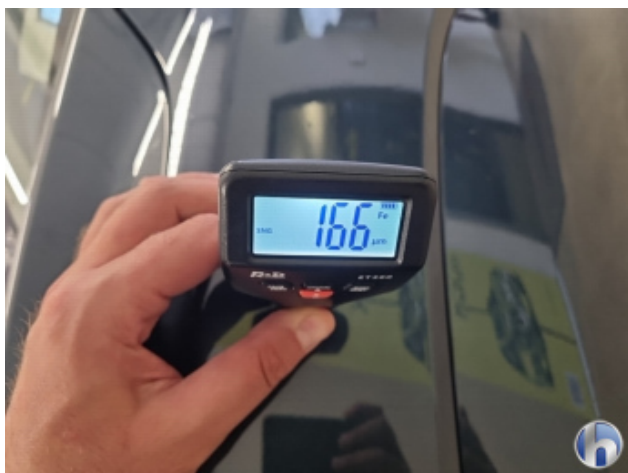
| | Bauteil | Schaden | Rep.-Art |
|---|---|---|---|
| 1. | Kotflügel Vorne - Links | Nachlackiert | Ohne Reparatur |

1. Kotflügel Vorne - Links  
Nachlackiert - Ohne Reparatur

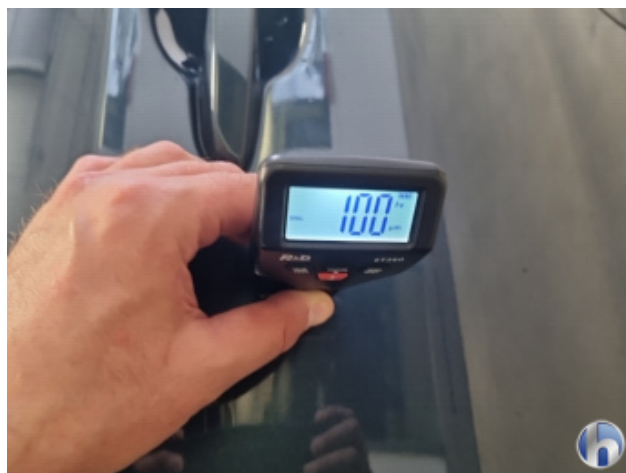
| | Bauteil | Schaden | Rep.-Art |
|---|---|---|---|
| 2. | Tür Vorne - Links | Nachlackiert | Ohne Reparatur |

2. Tür Vorne - Links  
Nachlackiert - Ohne Reparatur

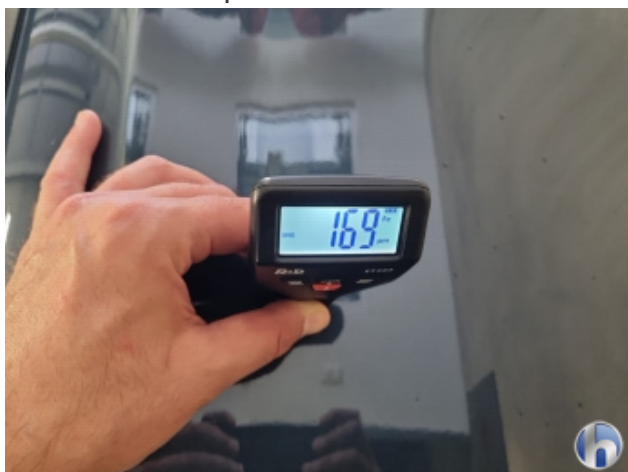
| | Bauteil | Schaden | Rep.-Art |
|---|---|---|---|
| 3. | Tür Hinten - Links | Nachlackiert | Ohne Reparatur |

3. Tür Hinten - Links  
Nachlackiert - Ohne Reparatur

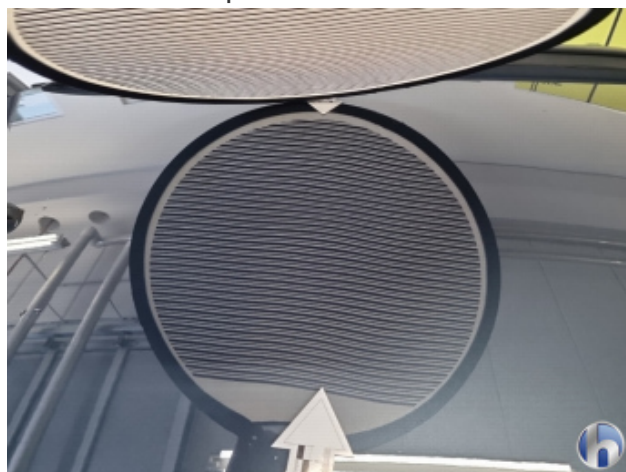
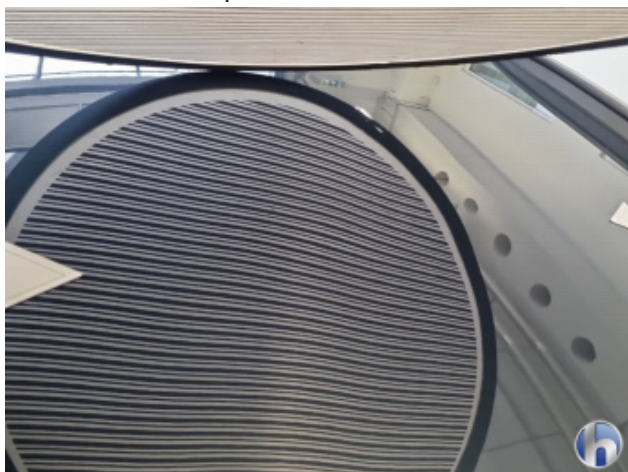
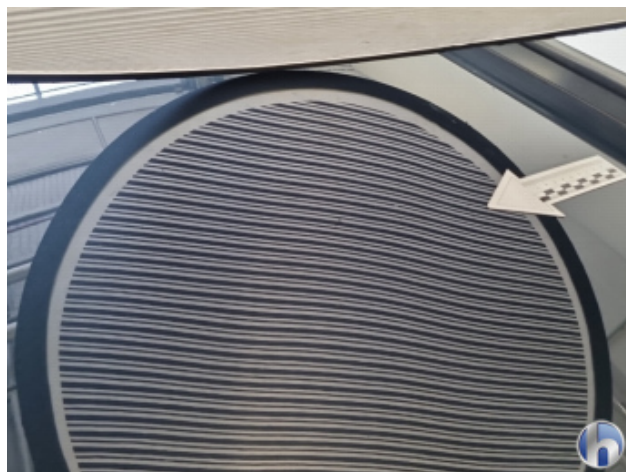
| | Bauteil | Schaden | Rep.-Art |
|---|---|---|---|
| 4. | Dach | Dellen / Beulen | Sanft Instandsetzen |

4. Dach  
Dellen / Beulen - Sanft Instandsetzen

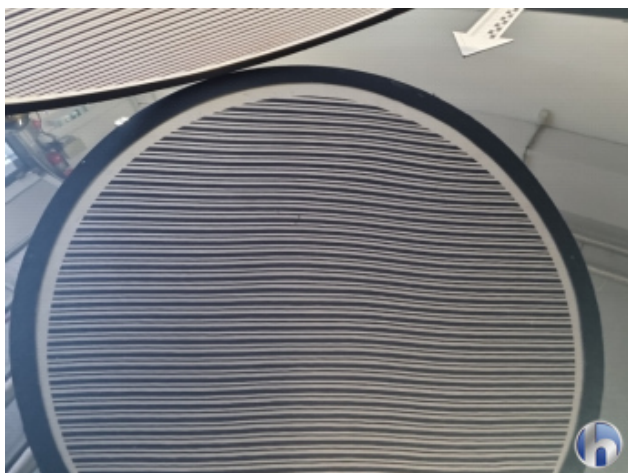
4. Dach

**Dellen / Beulen - Sanft Instandsetzen**
