## Zustandsbericht

| Kunde : | Allane SE HCBE | Amtl. Kennzeichen : | SLS-J 234E |
| Berichtsnummer : | 0000000924062-DE926 | | |

#### Kia Niro (DE)(2016->) e-Niro Vision

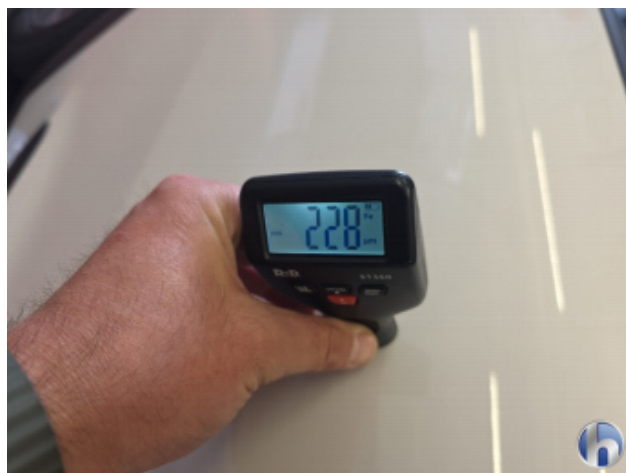
| Schaden | | | |
|---|---|---|--|
| 1. Tür Hinten - Rechts | Nachlackiert | Ohne Reparatur | |

1. Tür Hinten - Rechts  
**Nachlackiert - Ohne Reparatur**

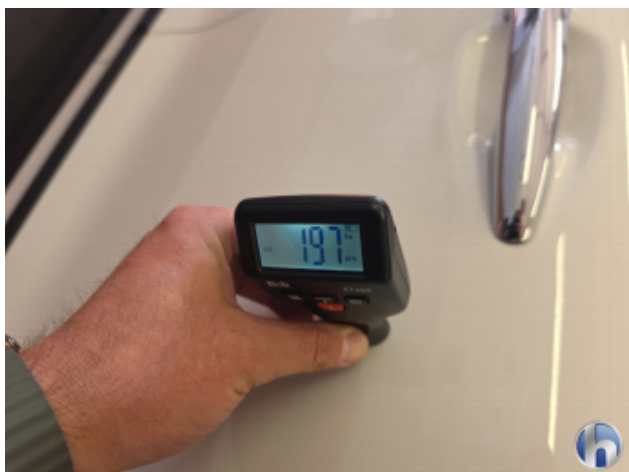
| Schaden | | | |
|---|---|---|--|
| 2. Tür Vorne - Rechts | Nachlackiert | Ohne Reparatur | |

2. Tür Vorne - Rechts  
**Nachlackiert - Ohne Reparatur**

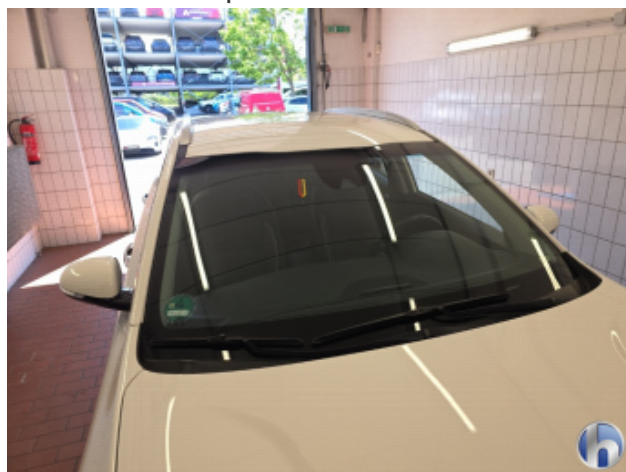
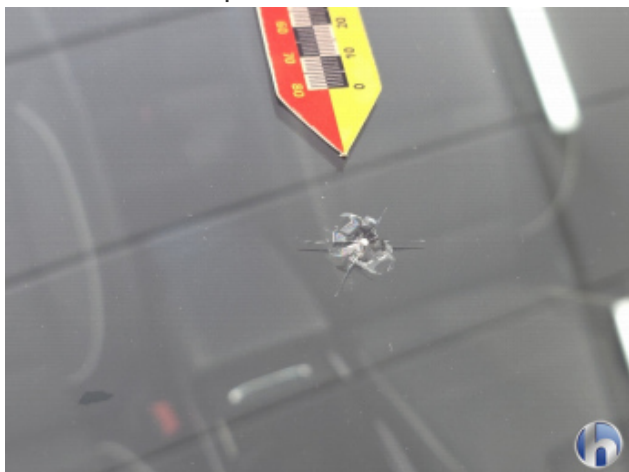
| Schaden | | | |
|---|---|---|--|
| 3. Windschutzscheibe | Riss | Erneuern | |

3. Windschutzscheibe  
**Riss - Erneuern**
