## Zustandsbericht

| Berichtsnummer : | 0000000910284-DE968 | | |

#### Hyundai Tucson (NX)(12.2020->) Trend Plug-In Hybrid 4WD

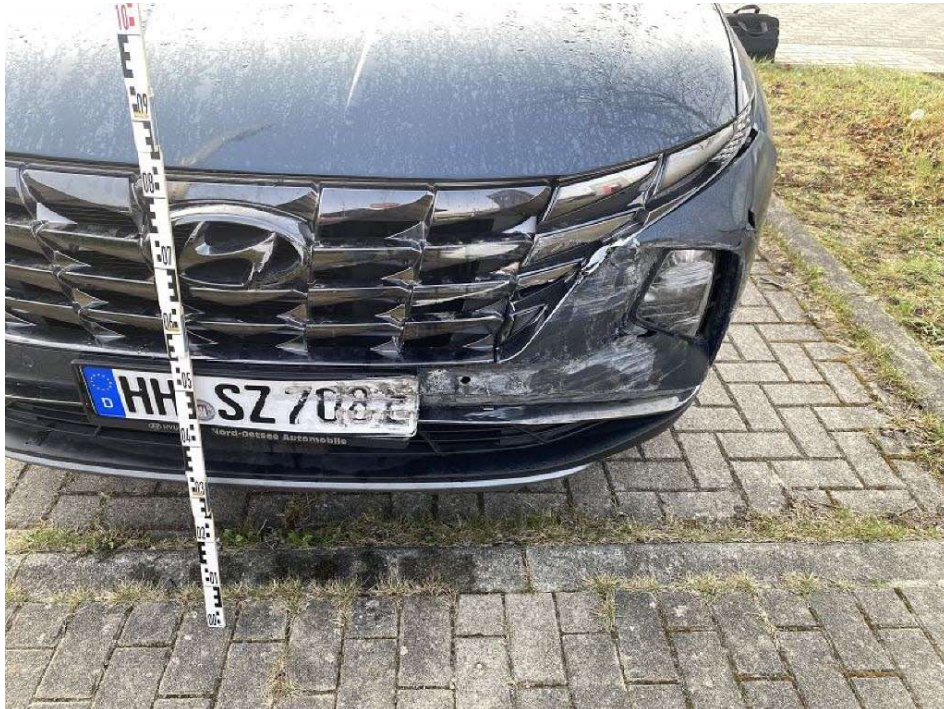
Bild 5 Übersicht Schadenbereich Fahrzeugfront

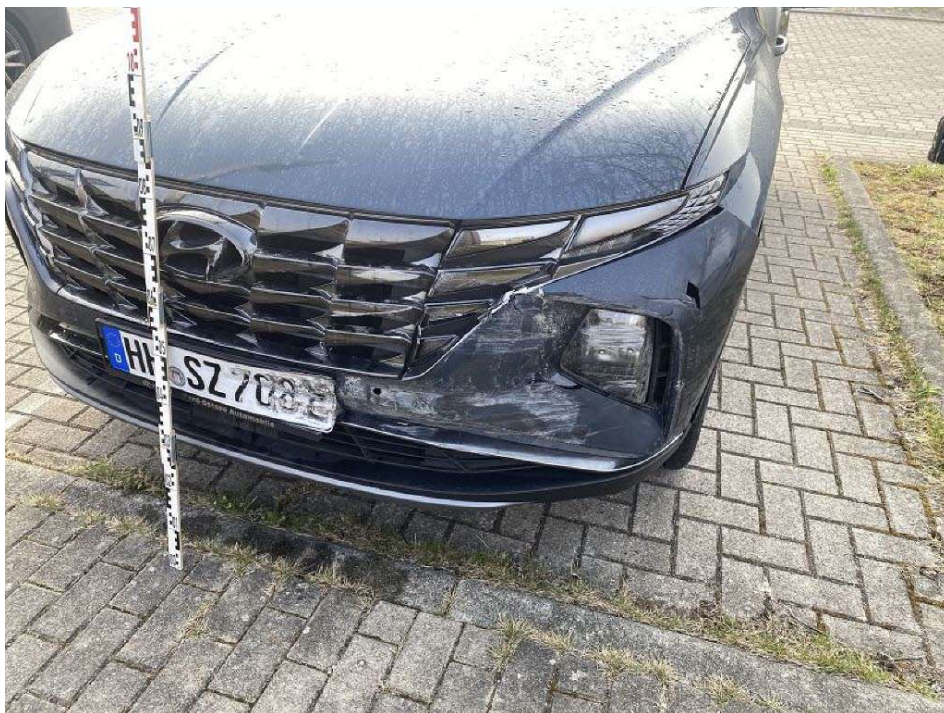
Bild 6 Übersicht Schadenbereich Fahrzeugfront diagonal

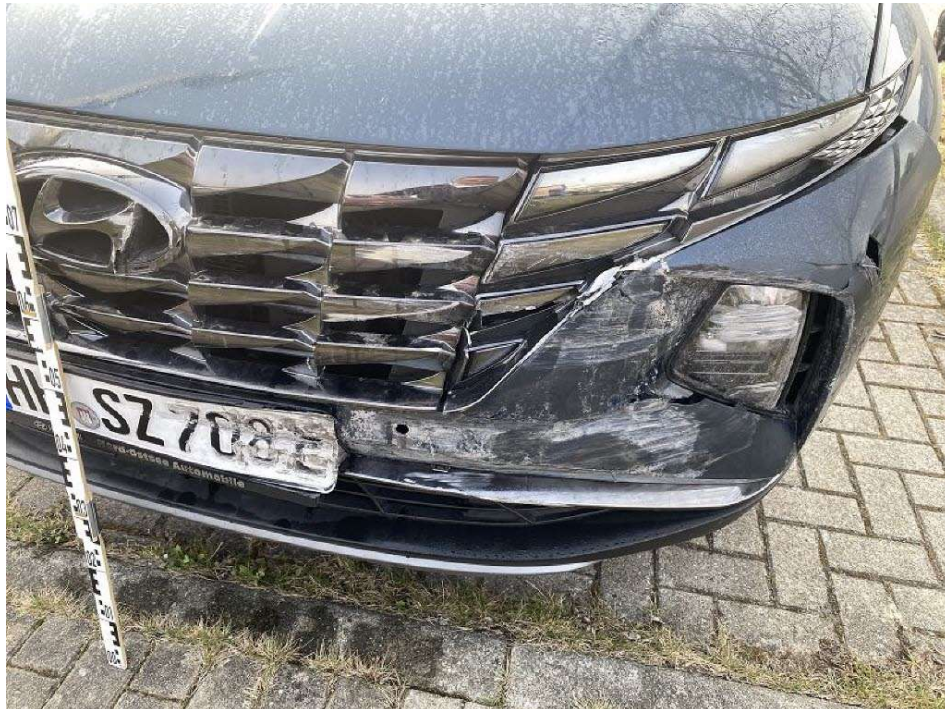
Bild 7 Übersicht Schadenbereich Fahrzeugfront im Detail

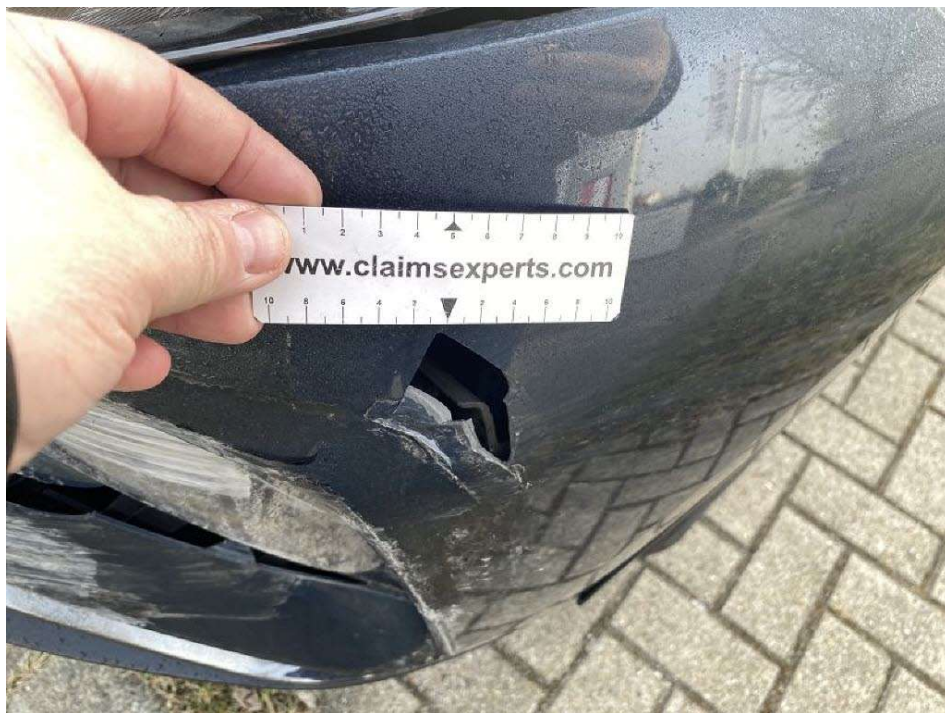
Bild 8 Stoßfängerverkleidung vorne gebrochen

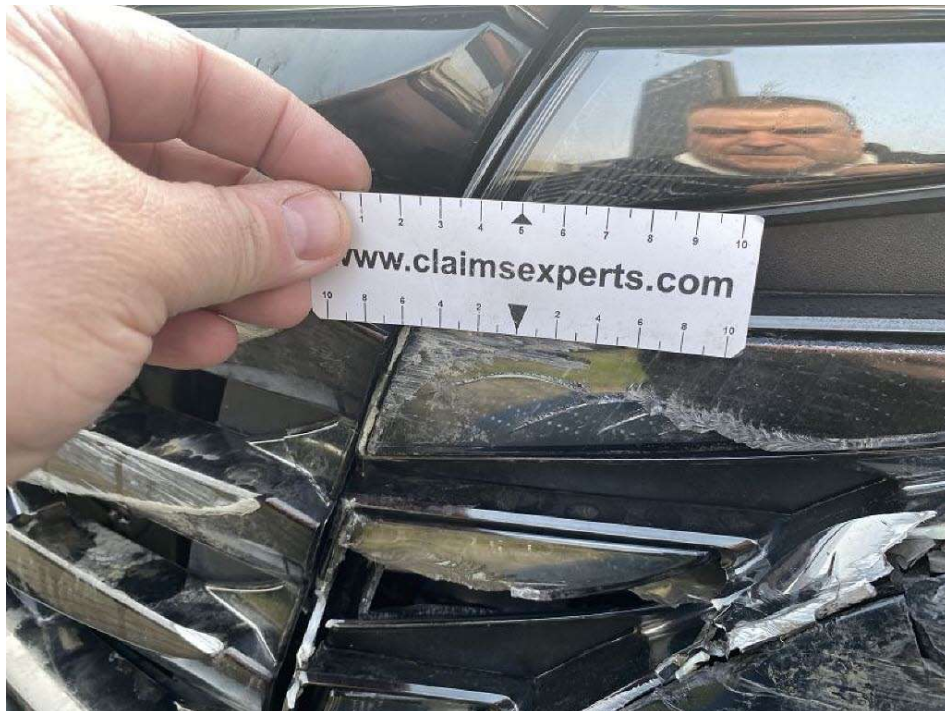
Bild 9 Scheinwerfer vorne links gebrochen und kratzbeschädigt

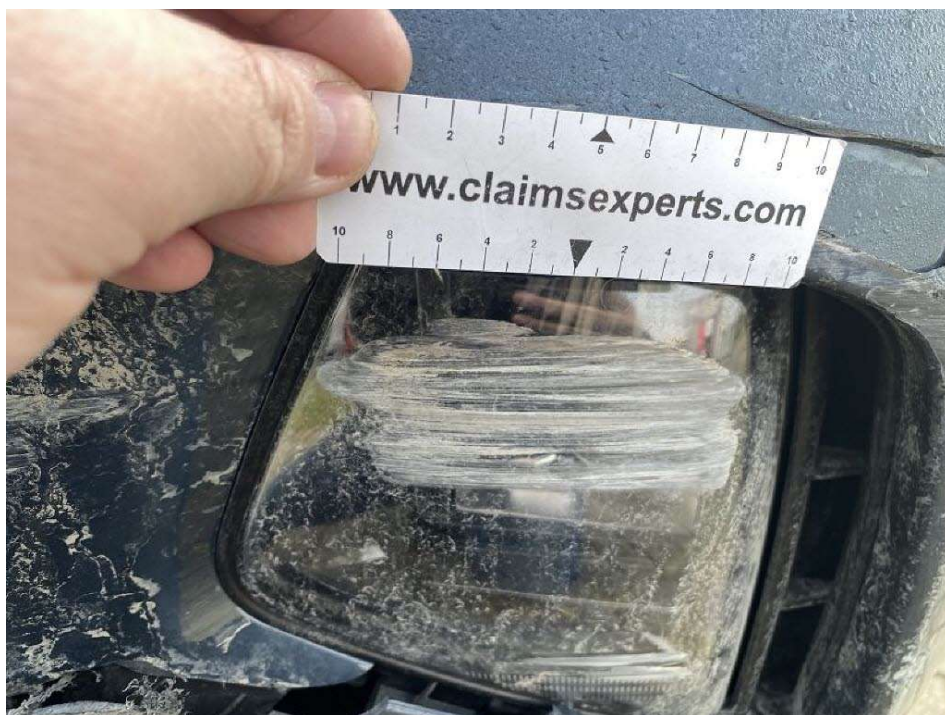
Bild 10 Nebelscheinwerfer vorne links kratzbeschädigt

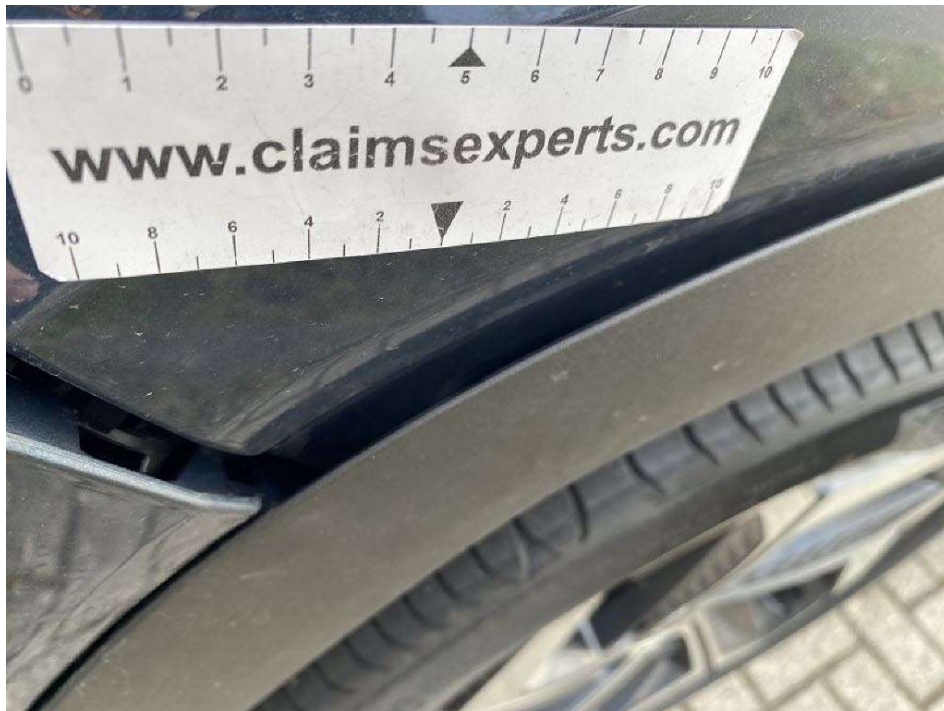
Bild 11 Radlaufleiste vorne links verformt

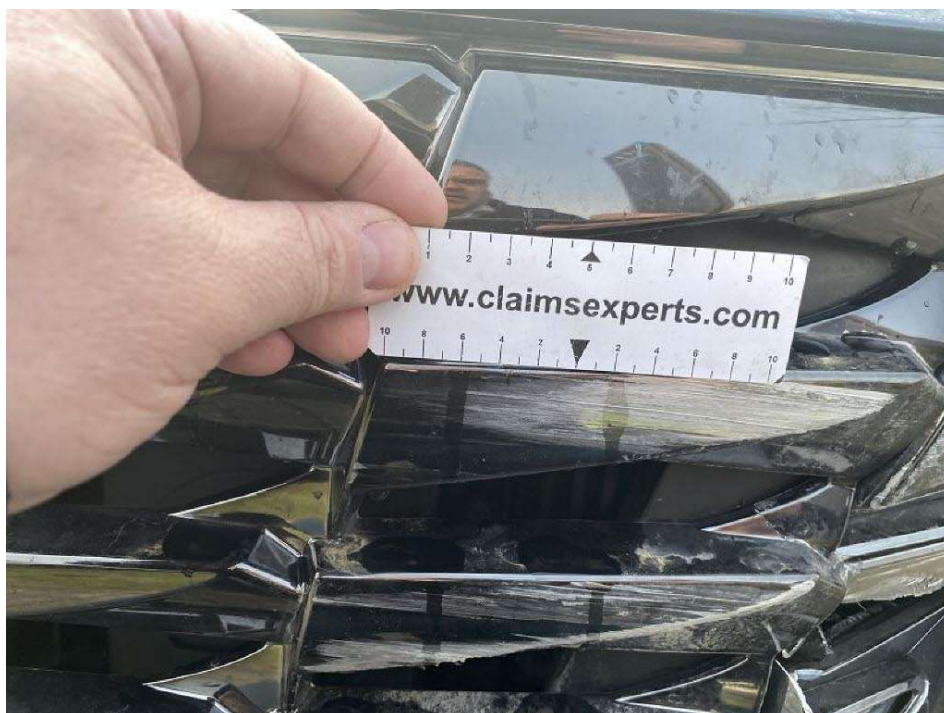
Bild 12 Kühlergitter kratzbeschädigt

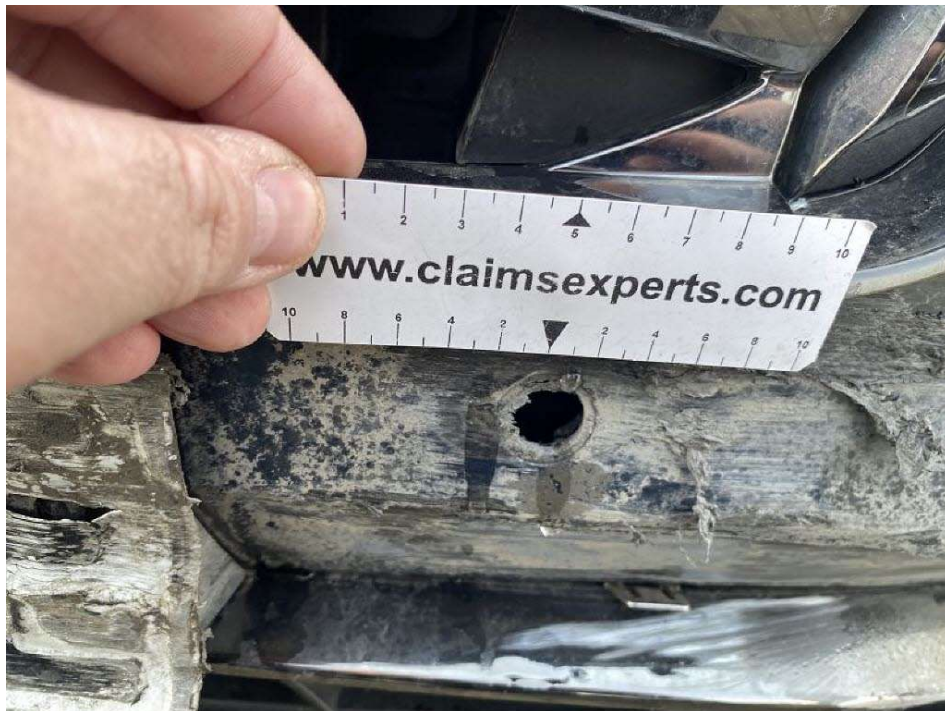
Bild 13 Einparksensor vorne links innen gebrochen

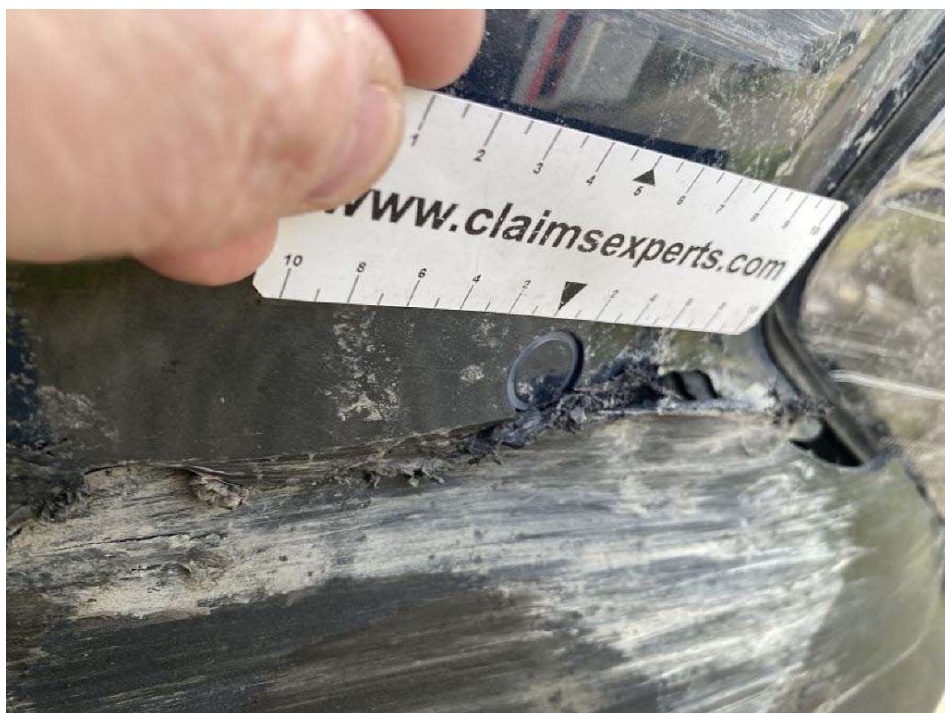
Bild 14 Einparksensor vorne links außen kratzbeschädigt

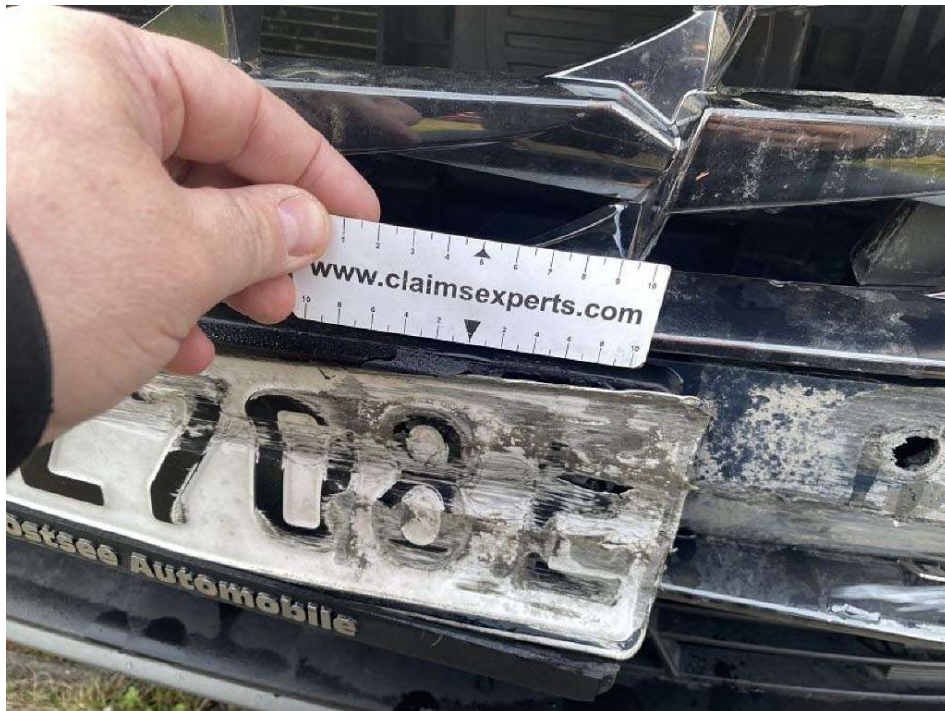
Bild 15 Kennzeichen deformiert

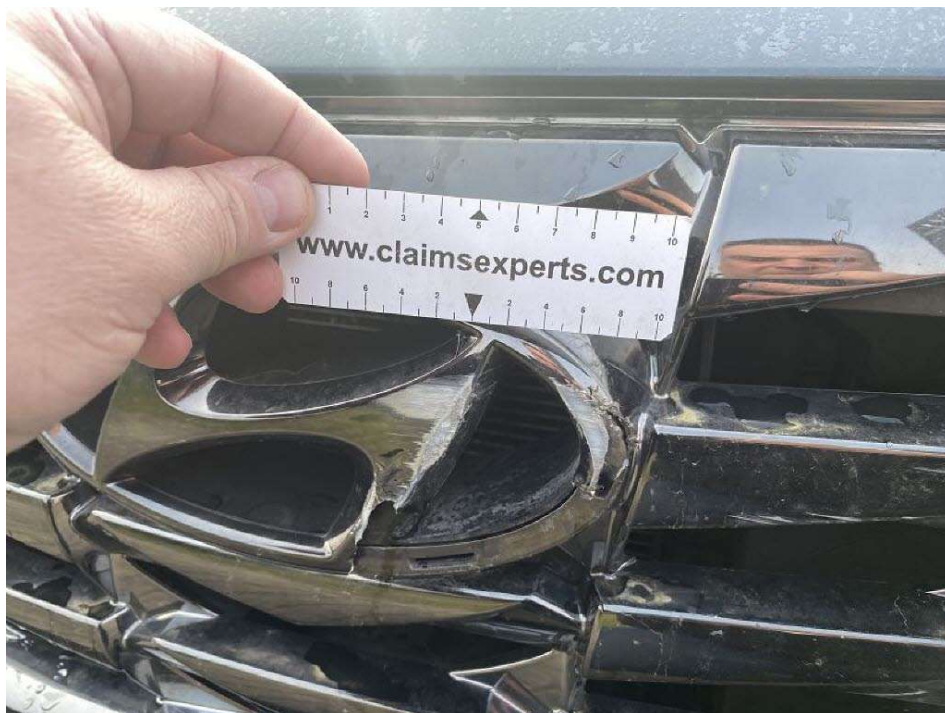
Bild 16 Markenzeichen kratzbeschädigt

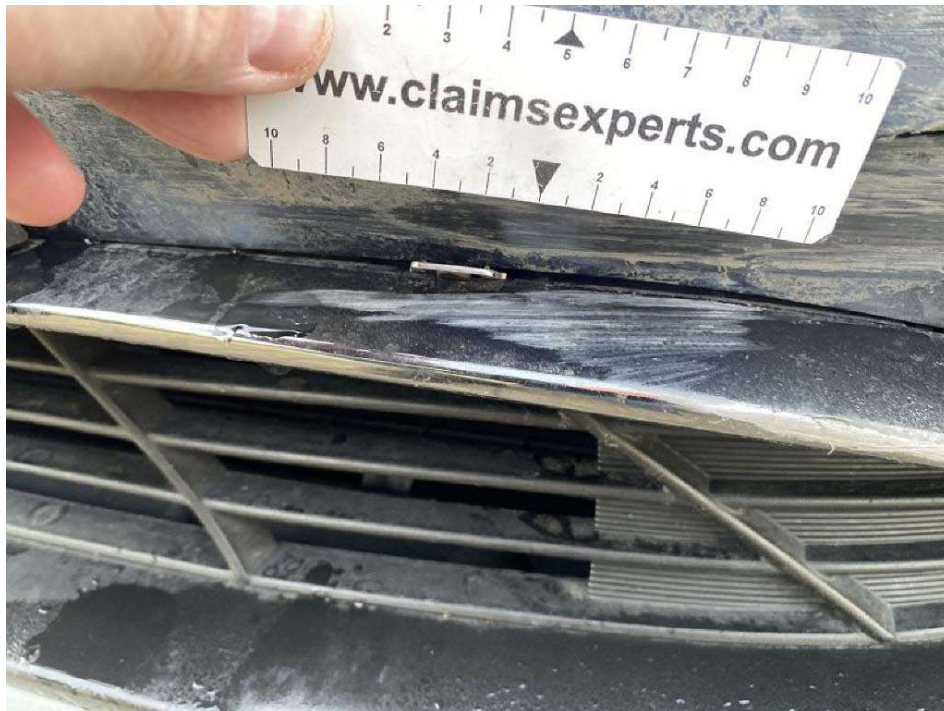
Bild 17 Zierleiste Stoßfängerverkleidung vorne kratzbeschädigt

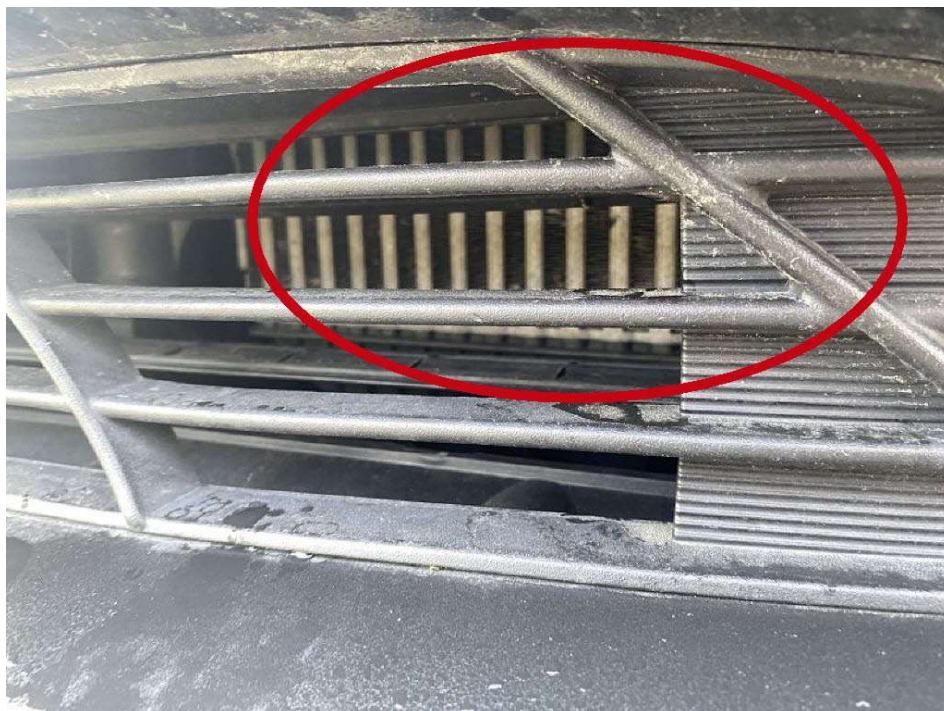
Bild 18 Kühlergitter vorne unten kratzbeschädigt

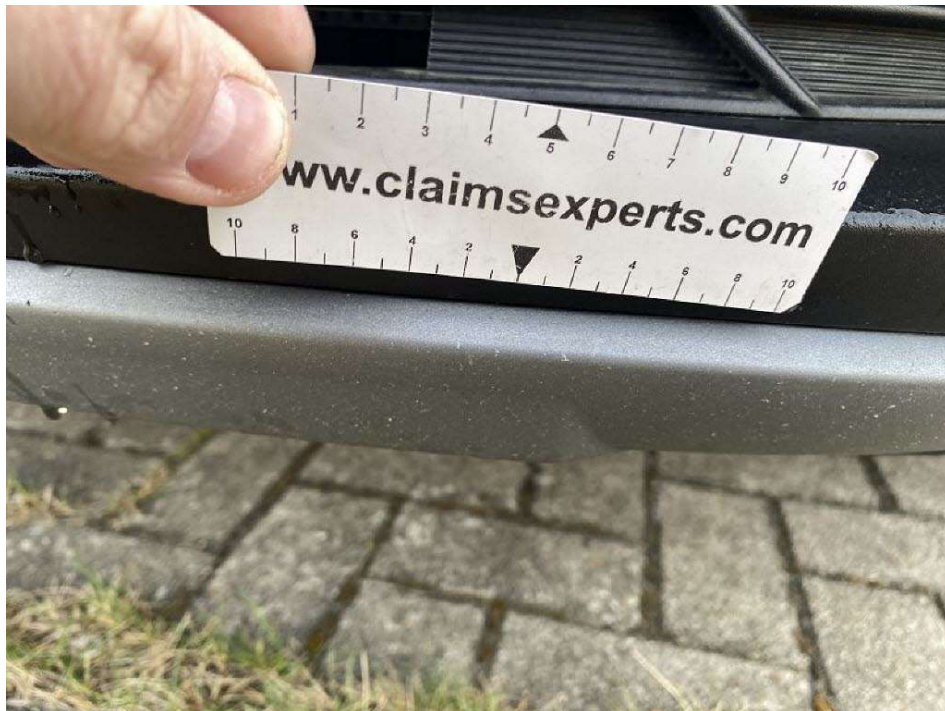
Bild 19 Spoiler vorne kratzbeschädigt

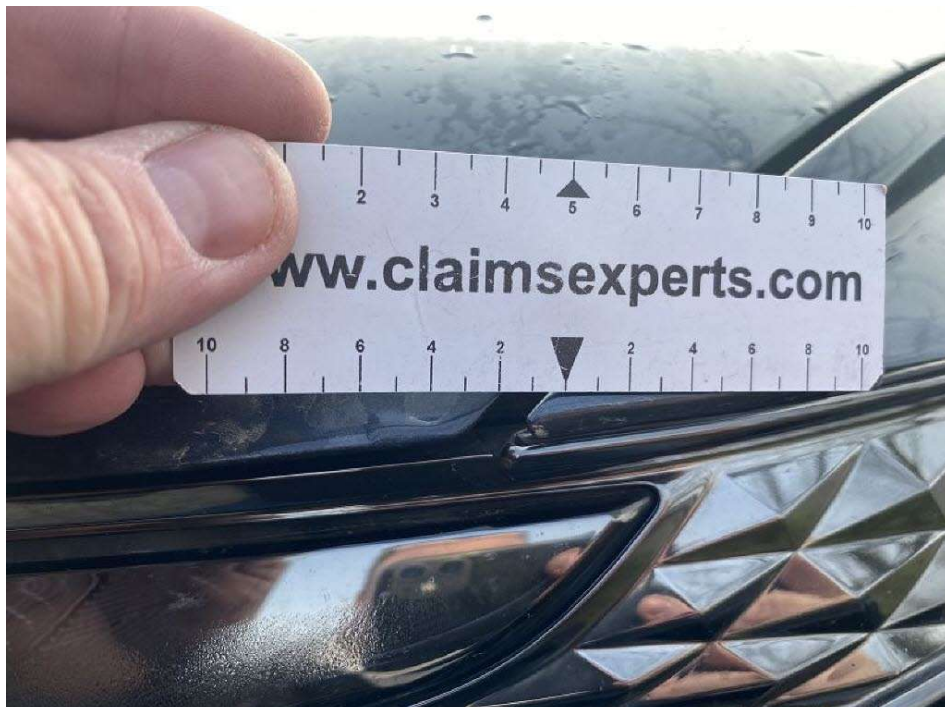
Bild 20 Kotflügel vorne links kratzbeschädigt
