Zustandsbericht / Minderwertgutachten

FIN ZARPAHPN6R7D87307

Erstzulassung	29.05.2024	Letzte Zulassung	29.05.2024
Hersteller	ALFA ROMEO	Typ / Verkaufsbez.	Stelvio 2.0 Turbo 16V AT8-Q4 Veloce
Aufbauart	Kombi	Türen	5
Sitzplätze	5	Fahrzeug-Ident.-Nr.	ZARPAHPN6R7D87307
HSN / TSN	1742 / ABJ	Schlüssel-Nr.	10100141
Km-Stand abgelesen	27204	Nächste HU §29 StVZO	05 / 2027
Energiequelle / Kraftstoff	Benzin	Zylinderanzahl	4 / Reihenmotor
Leistung (kW)	206	Hubraum (ccm)	1995
Schadstoffklasse:	EURO6;WLTP;EA;PI/CI;M, N1, N2	Antriebsart	Allrad
Getriebe / Gänge	Automatik / 8	Felgen	Leichtmetall
Farbe	Schwarz / Metallic	Polster / Farbe	Leder / Schwarz
	Es wird unterstellt, dass die Gesamtleistung dem abgelesenen Km-Stand entspricht.

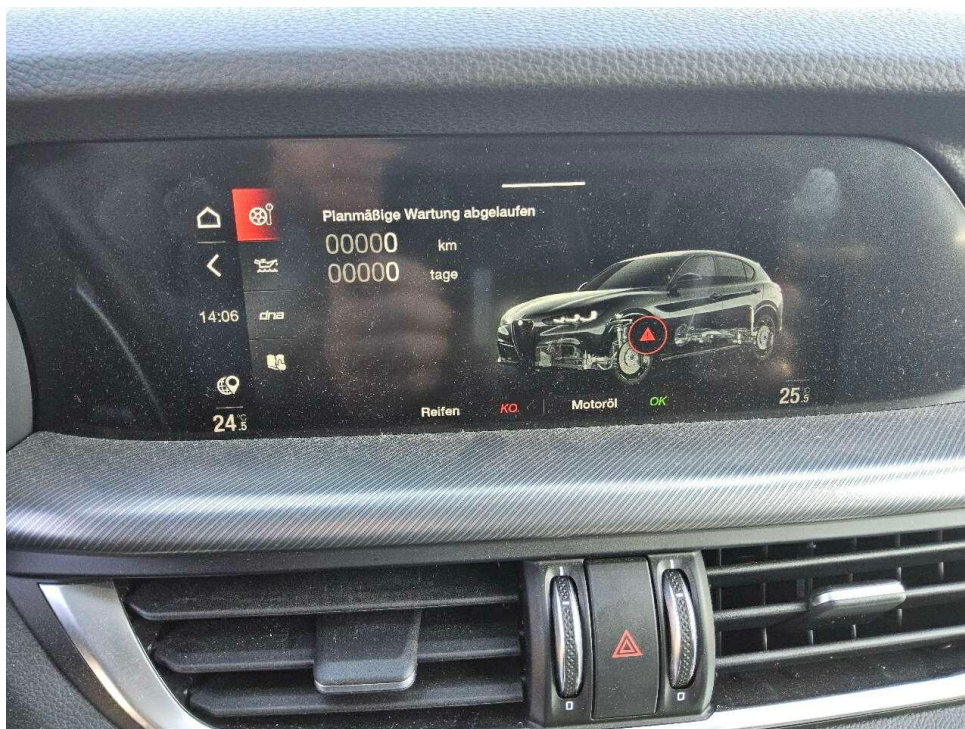
Bild 7 : Wartung überfällig

11. Service/Inspektion Ölservice, überfällig, durchführen	350	voll	-350	-294,12
12. Tür vorne links, eingedellt, drücken (Bild 13)	192	voll	-192	-161,34

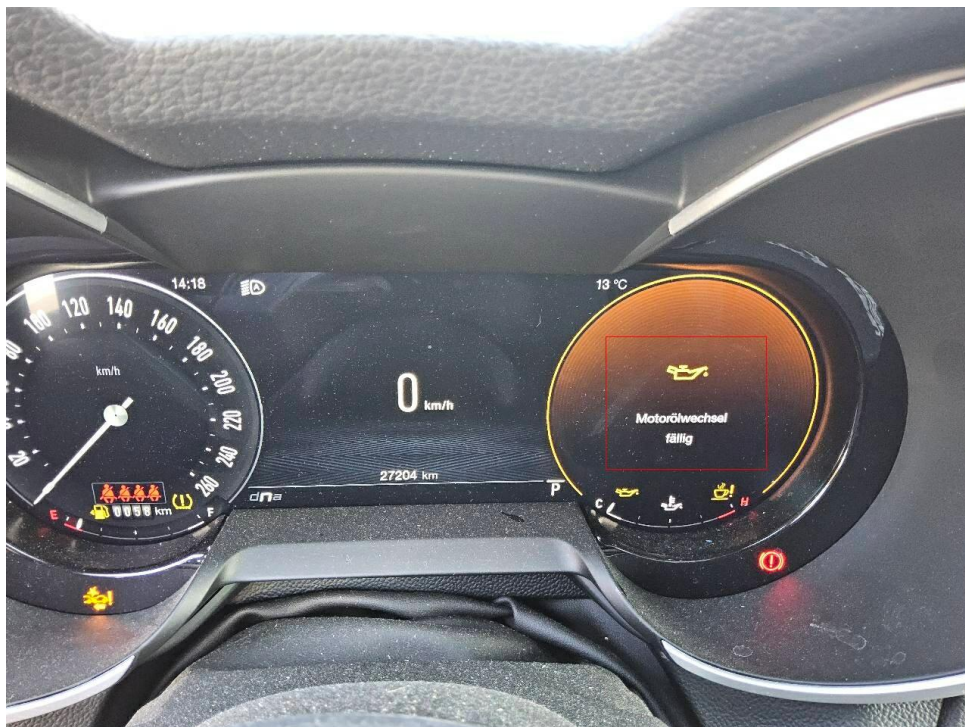
Bild 8 : Servicehinweis Display

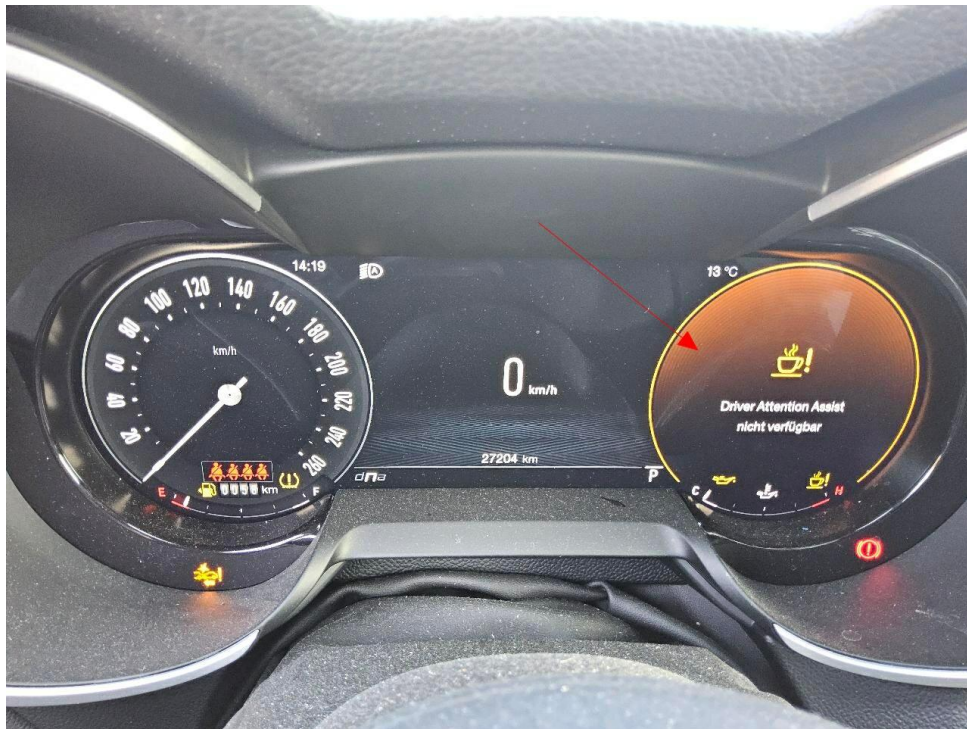
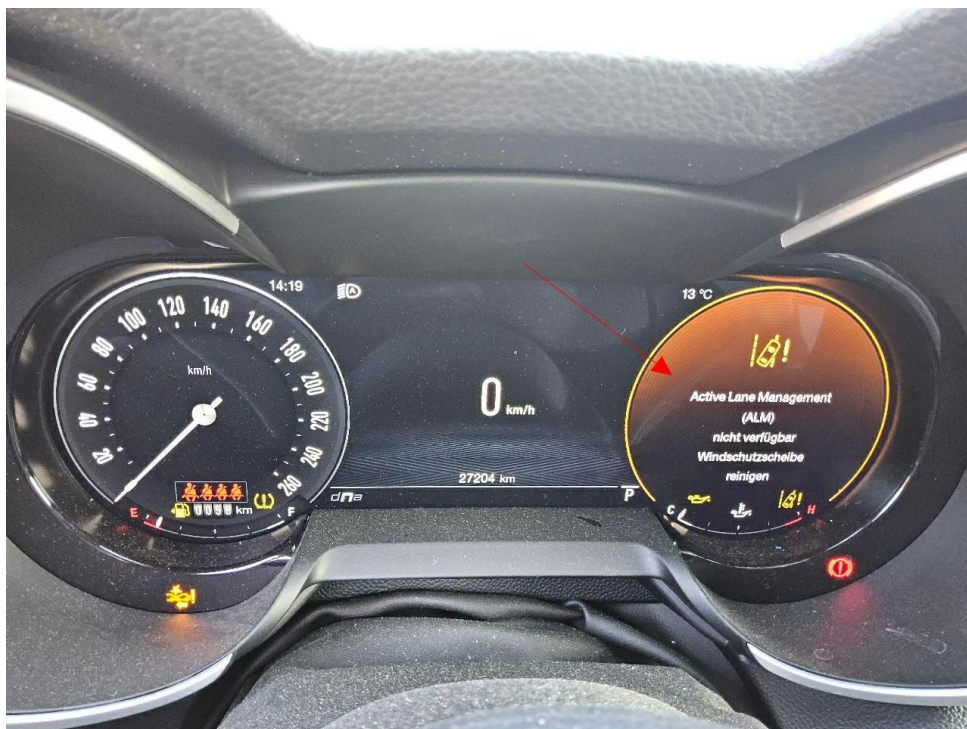
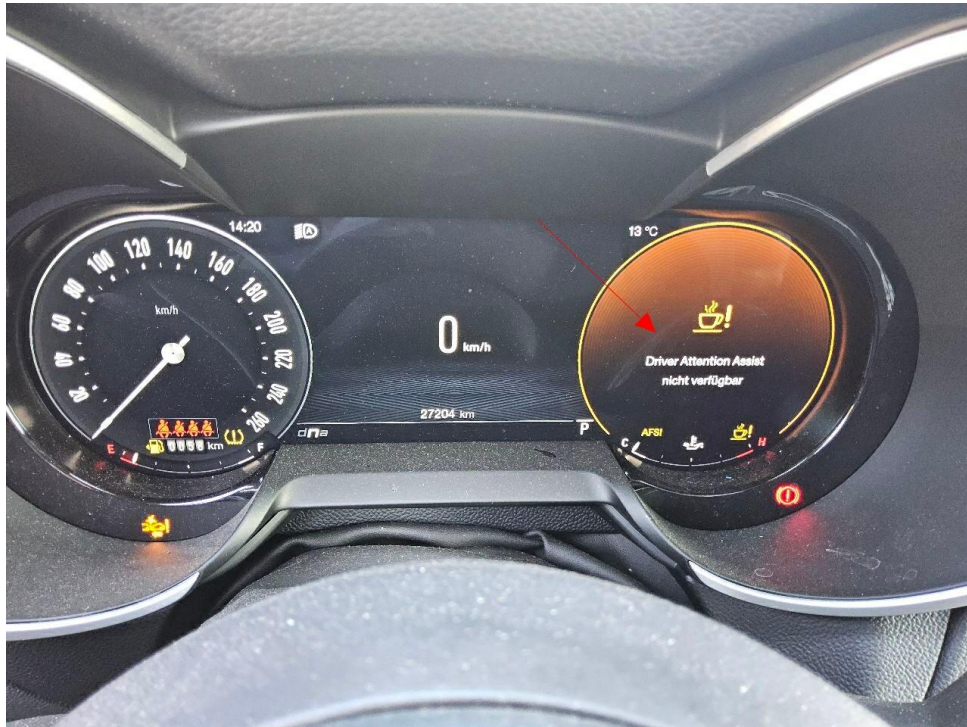
Bild 9 : Elektrik Fehlerspeicher, auslesen Fehler laut Protokoll s. Anhang, prüfen und Befund festlegen, Schadenerweiterung möglich

Bild 10 : Elektrik Fehlerspeicher, auslesen Fehler laut Protokoll s. Anhang, prüfen und Befund festlegen, Schadenerweiterung möglich

Bild 11 : Elektrik Fehlerspeicher, auslesen Fehler laut Protokoll s. Anhang, prüfen und Befund festlegen, Schadenerweiterung möglich

6. Elektrik Fehlerspeicher, auslesen Fehler laut Protokoll s. Anhang, prüfen und Befund festlegen, Schadenerweiterung möglich (Bild 9, 10, 11)	120	voll	-120	-100,84

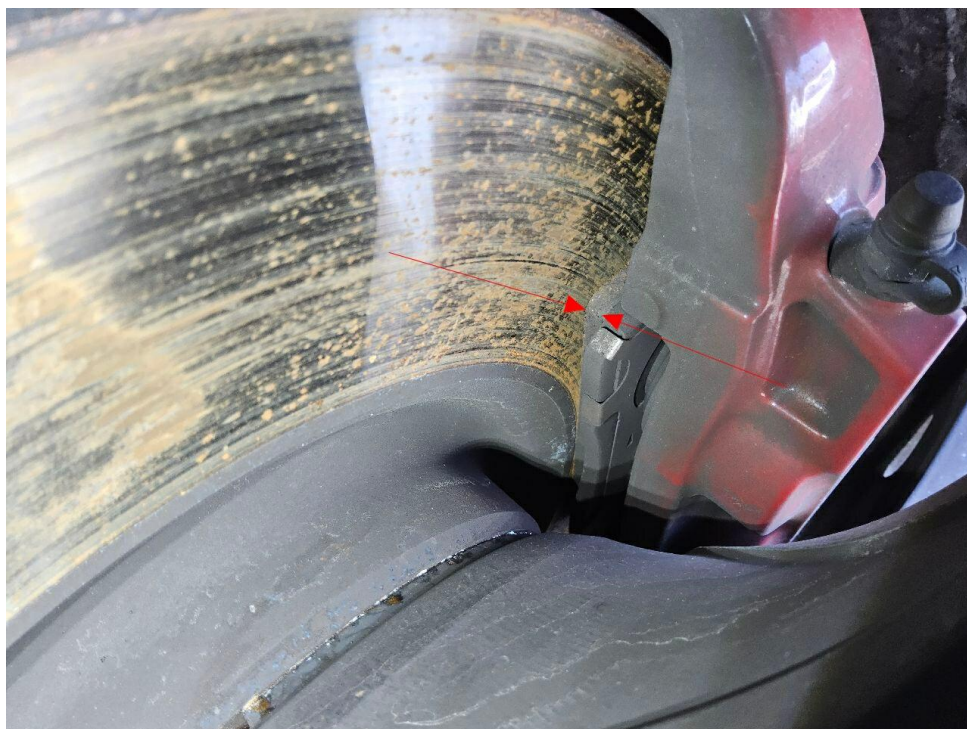
Bezeichnung des Schadens / Rep.-Weg	Rep.Kost Anrechnung brutto	Minderwert in EUR brutto	netto
1. Vorderachse Bremsklötze verschlissen,

Bild 12 : Vorderachse Bremsklötze verschlissen

erneuern (Bild 12)	300	voll	-300	-252,10
2. Leichtmetallfelge vorne links zerkratzt/verschrammt, erneuern	1.002	anteilig	-566	-475,63
3. Leichtmetallfelge hinten rechts verschrammt mit Anstoßspuren, erneuern (Bild 22)	1.002	anteilig	-566	-475,63

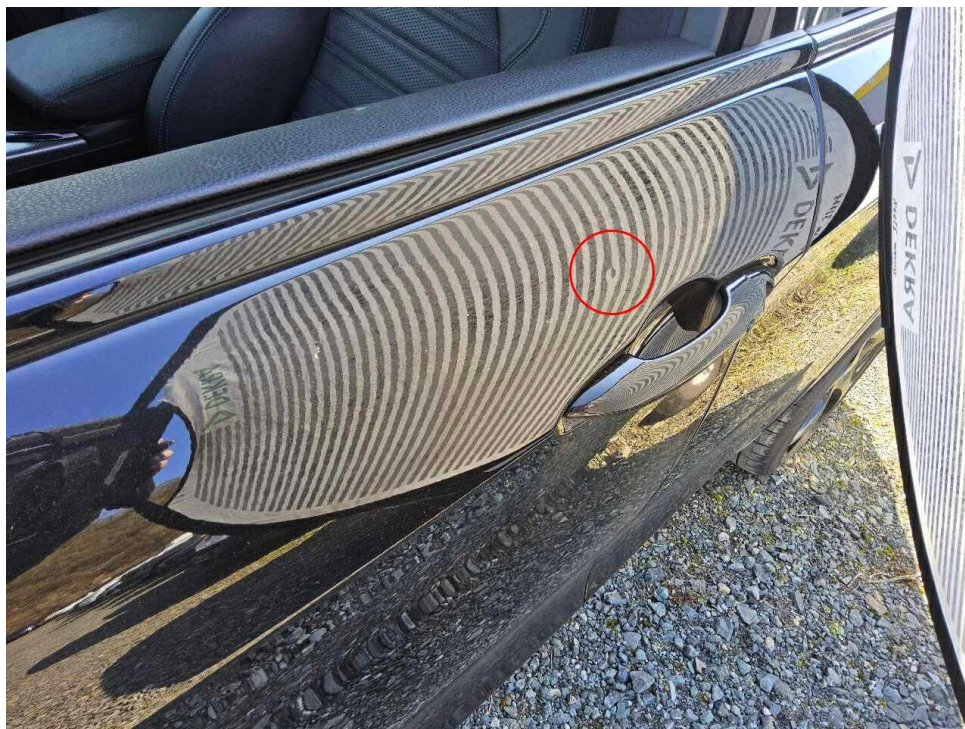
Bild 13 : Tür vorne links, eingedellt, drücken

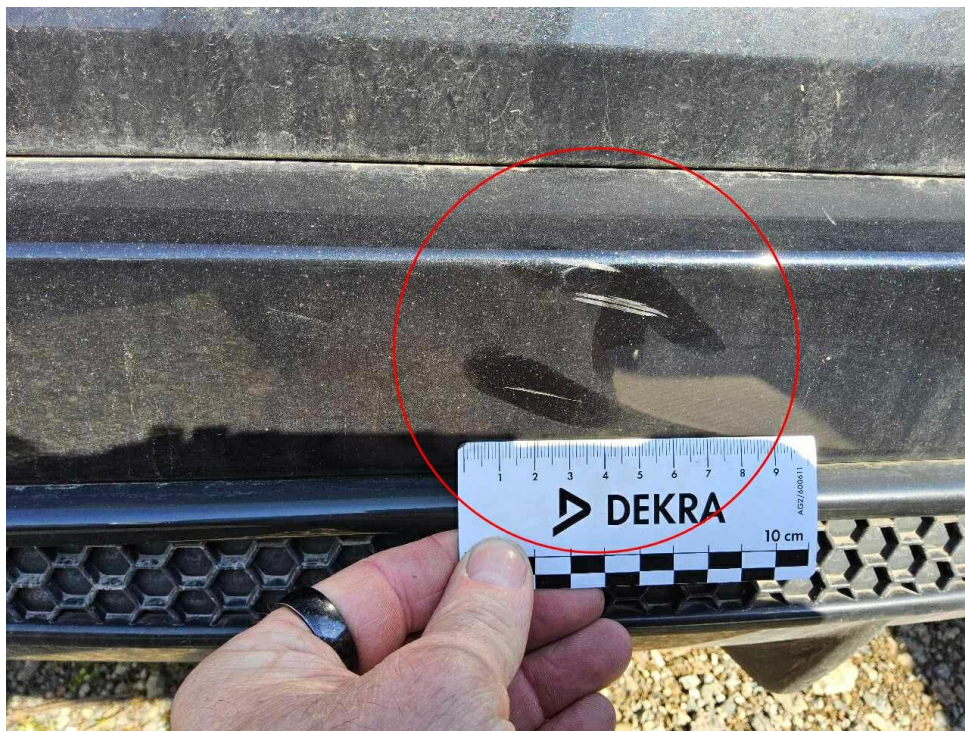
Bild 14 : Stoßfänger hinten Lackierung, zerkratzt, smart repair

9. Heckklappe Lackierung, zerkratzt, polieren (Bild 16)	48	voll	-48	-40,34
10. Stoßfänger hinten Lackierung, zerkratzt, smart repair (Bild 14)	192	voll	-192	-161,34

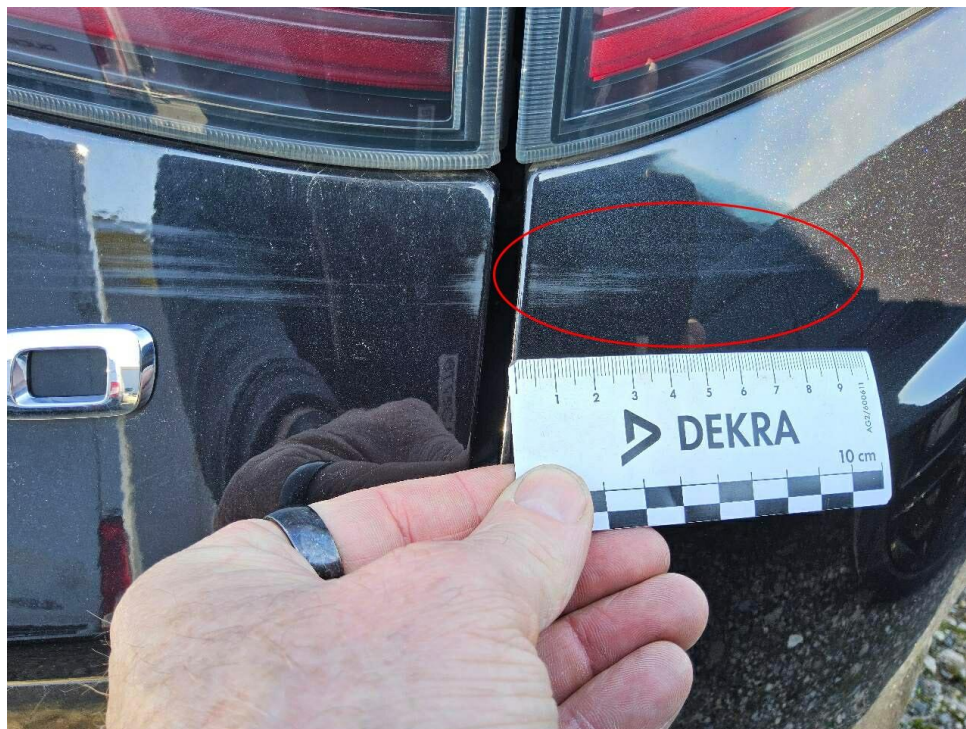
Bild 15 : Stoßfänger hinten Lackierung, verschrämmt, polieren

7. Tür vorne rechts Lackierung, zerkratzt, smart repair (Bild 17)	192	voll	-192	-161,34
8. Stoßfänger hinten Lackierung, verschrammt, polieren (Bild 15)	48	voll	-48	-40,34

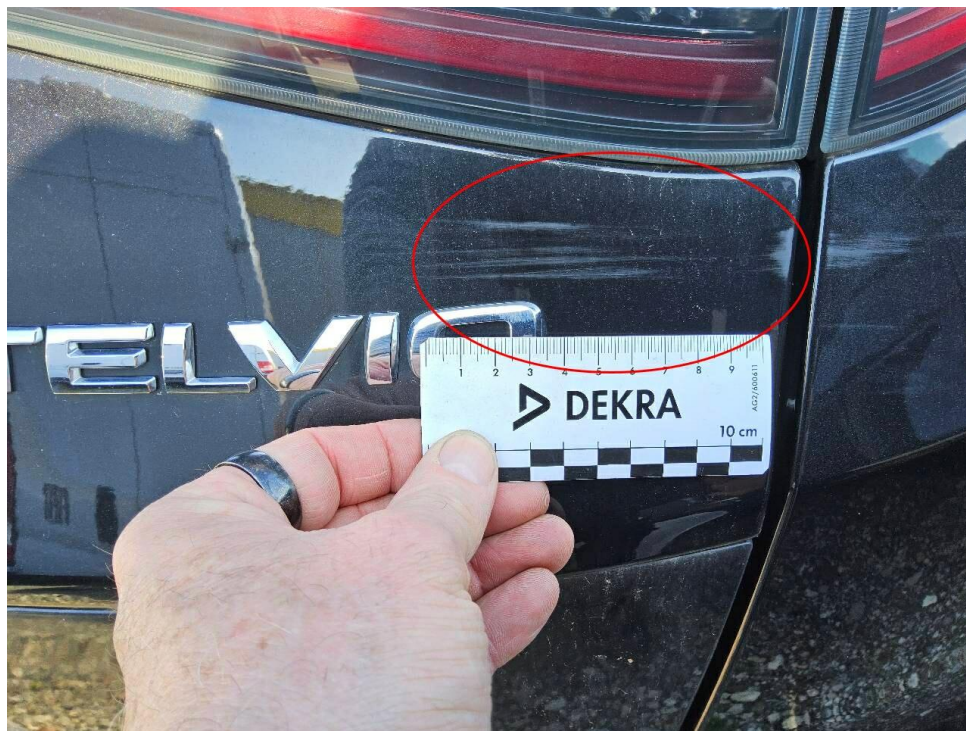
Bild 16 : Heckklappe Lackierung, zerkratzt, polieren

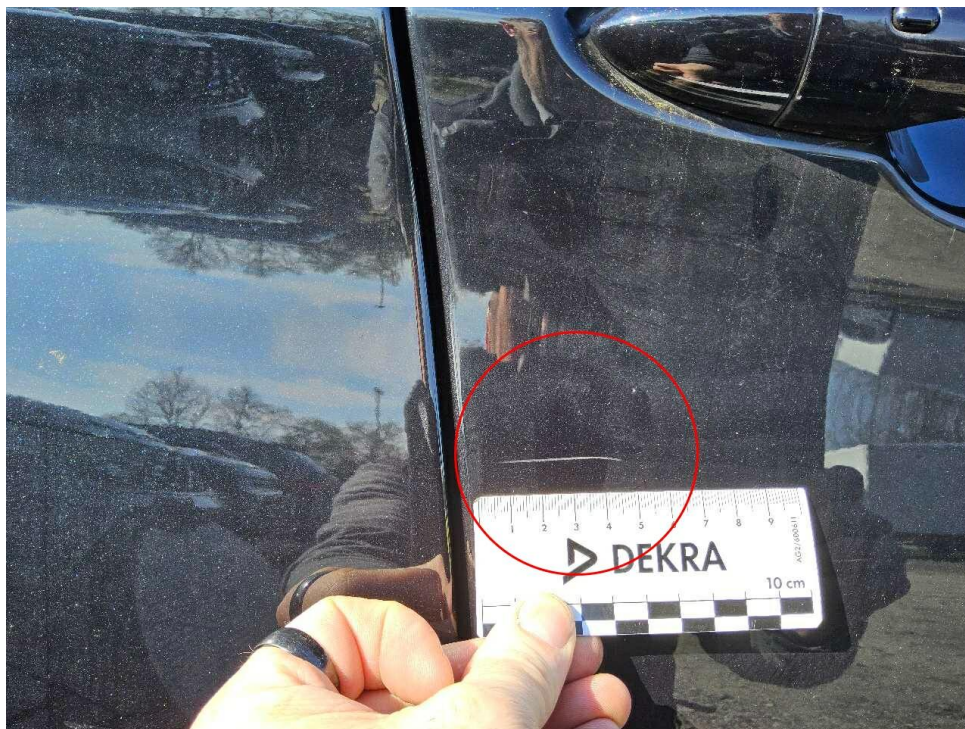
Bild 17 : Tür vorne rechts Lackierung, zerkratzt, smart repair

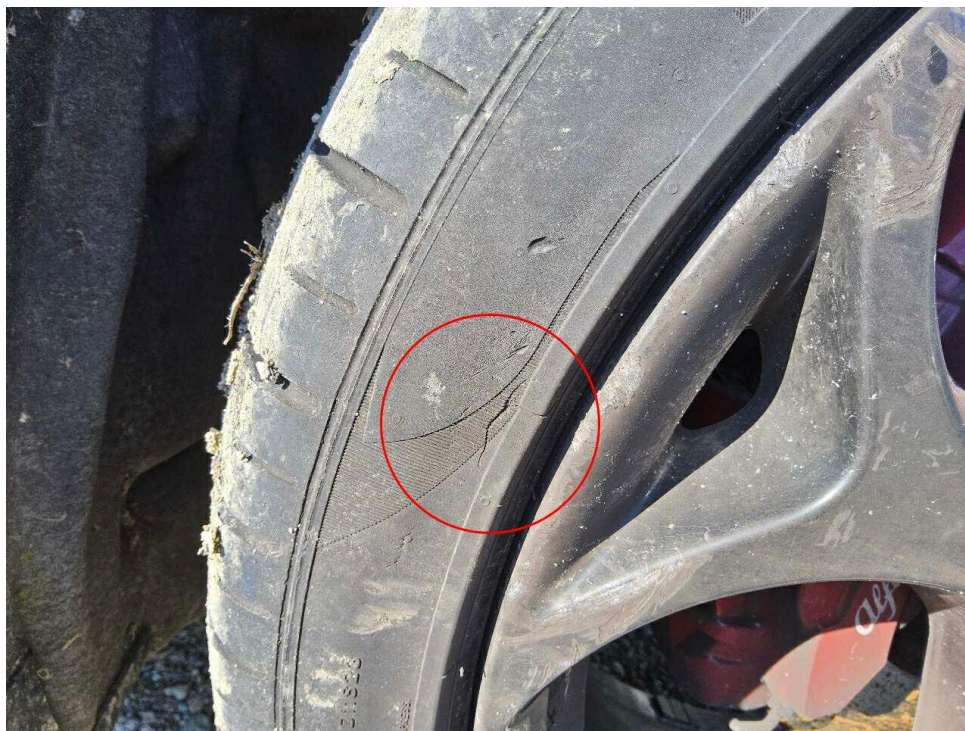
Profiltiefe	Art	Minderwert in EUR brutto	netto
vorne rechts	4 mm	SS	-225,00	-189,08
Legende		S/ Sommer /O Original /F Runflat /S Schaden	-225,00	-189,08

Bild 18 : Achse 1, Reifen Rechts 1 Flankenschaden

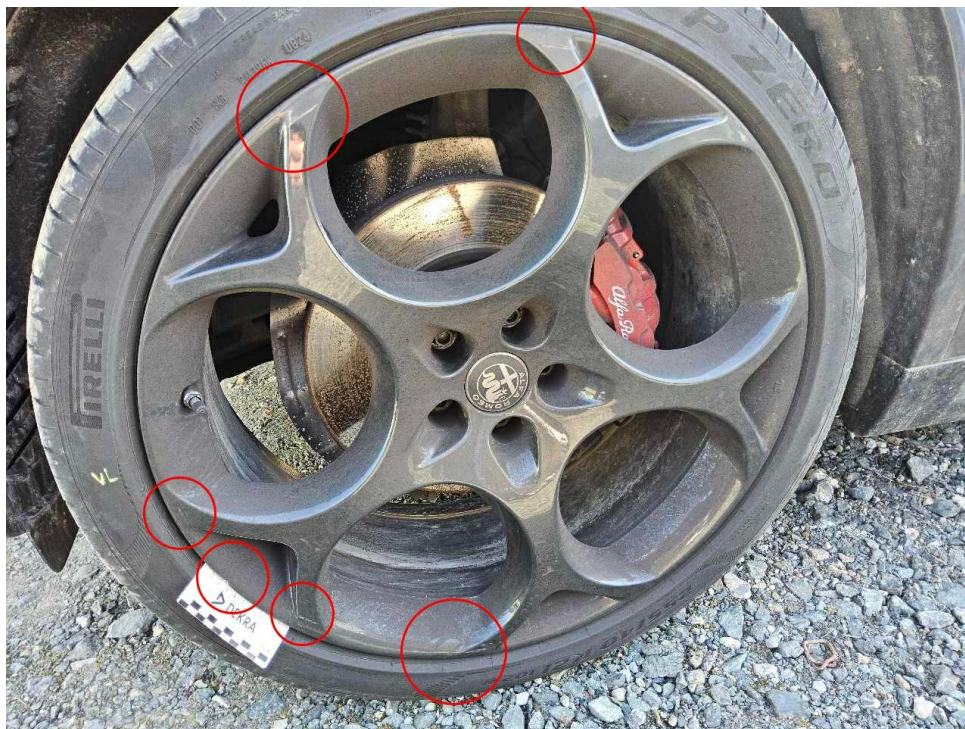
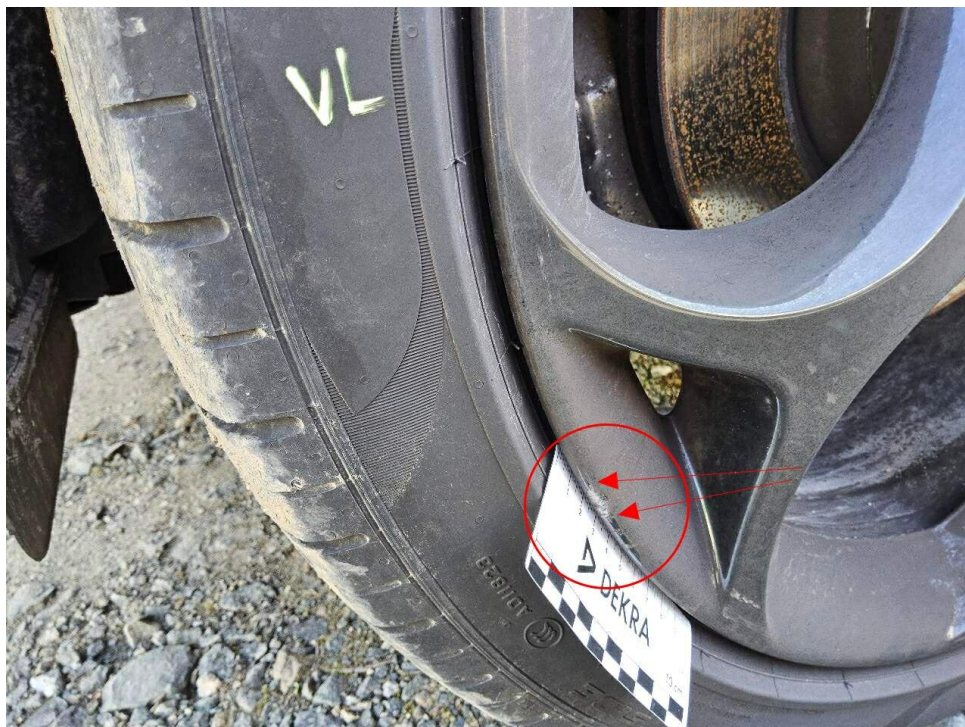
Bild 19 : Leichtmetallfelge vorne links zerkratzt/verschrammt 1/2

Bild 20 : Leichtmetallfelge vorne links zerkratzt/verschrammt 2/2

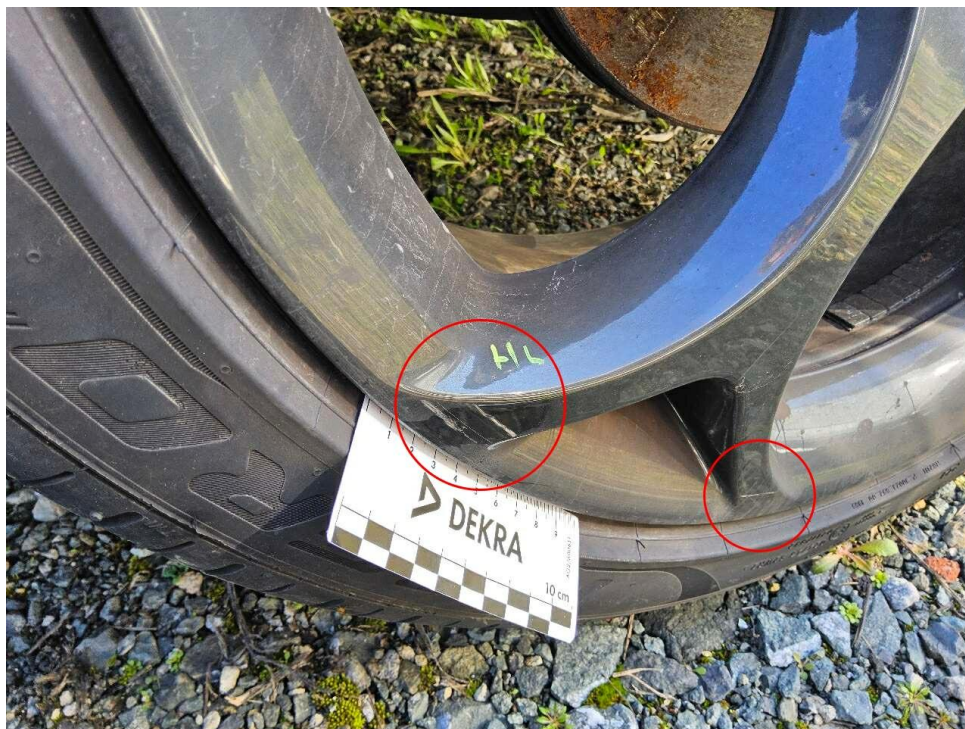
Bild 21 : Felge hinten links Lackierung, zerkratzt, lackieren

4. Leichtmetallfelge vorne rechts zerkratzt mit Anstoßspuren, erneuern (Bild 23)	1.002	anteilig	-566	-475,63
5. Felge hinten links Lackierung, zerkratzt, lackieren (Bild 21)	121	anteilig	-68	-57,14

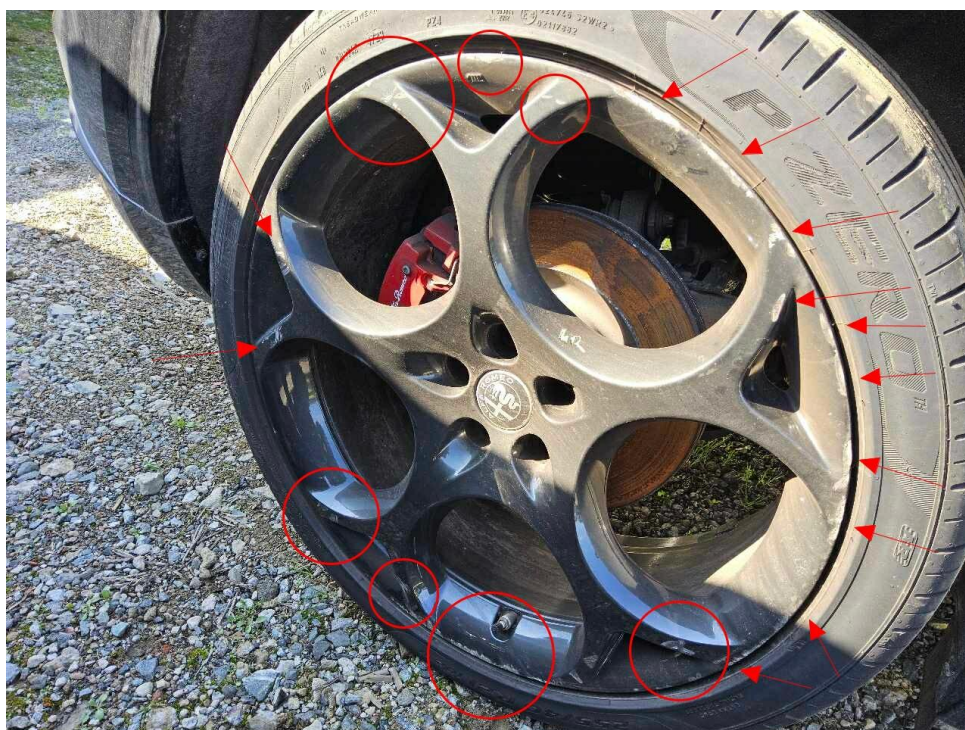
Bild 22 : Leichtmetallfelge hinten rechts verschrammt mit Anstoßspuren

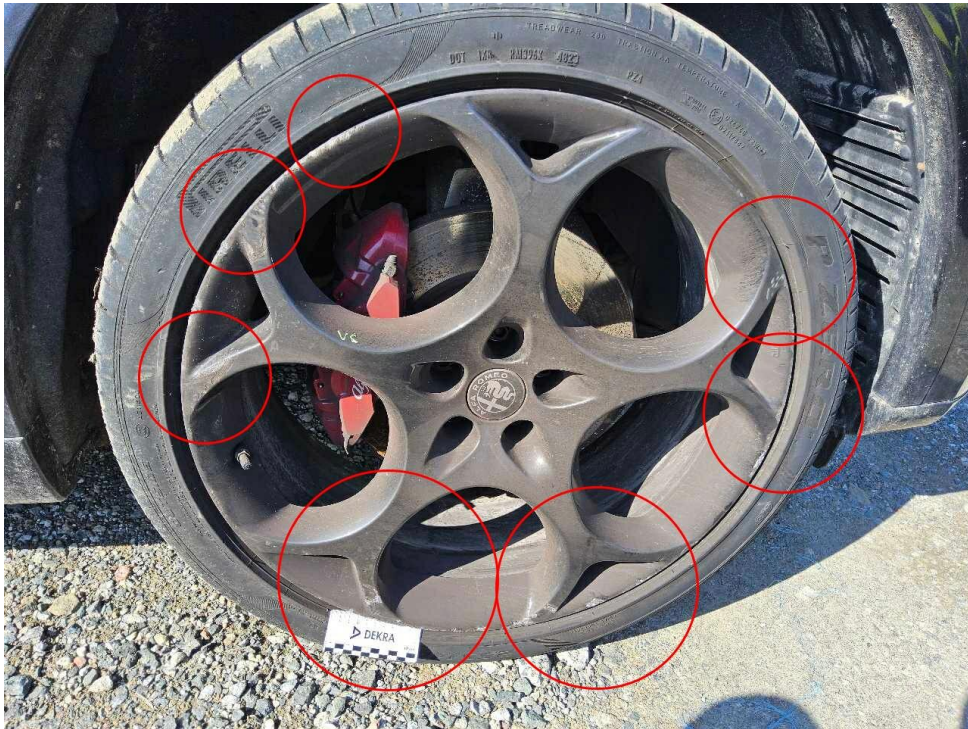
Bild 23 : Leichtmetallfelge vorne rechts zerkratzt mit Anstoßspuren
