## Zustandsbericht

| <b>Kunde :</b> | <b>Allane SE HCBE</b> | <b>Amtl. Kennzeichen :</b> | <b>DN-CS 785E</b> |

#### Hyundai Kona (OS)(2017->) Trend Elektro 2WD

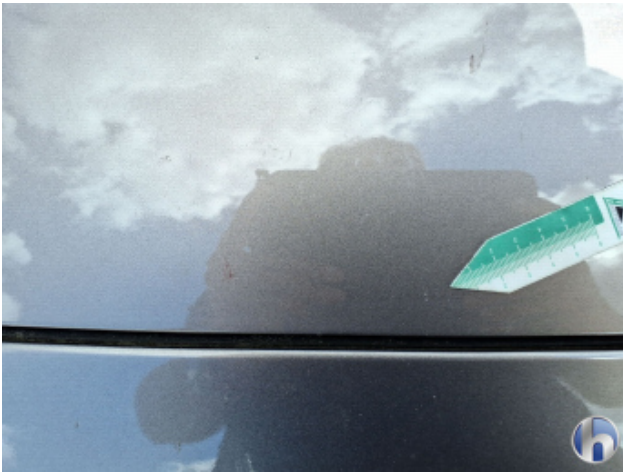
| | Bauteil | Schaden | Rep.-Art |
|---|---|---|---|
| 1. | Motorhaube | Gebrauchsspuren | Ohne Reparatur |

1. Motorhaube  
Gebrauchsspuren - Ohne Reparatur

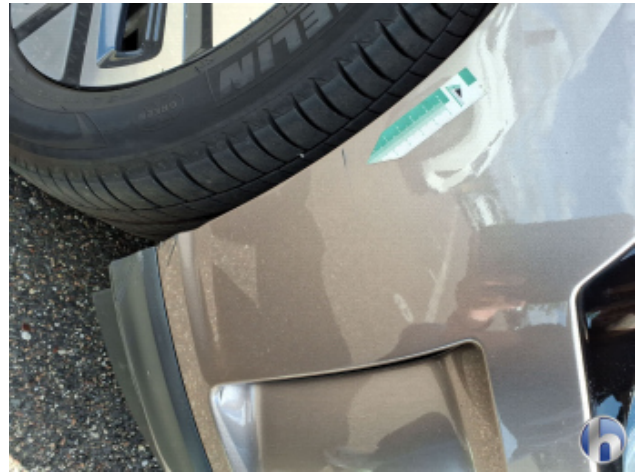
| | Bauteil | Schaden | Rep.-Art |
|---|---|---|---|
| 2. | Stoßfänger Vorne | Kratzer | Smart Repair |

2. Stoßfänger Vorne  
Kratzer - Smart Repair

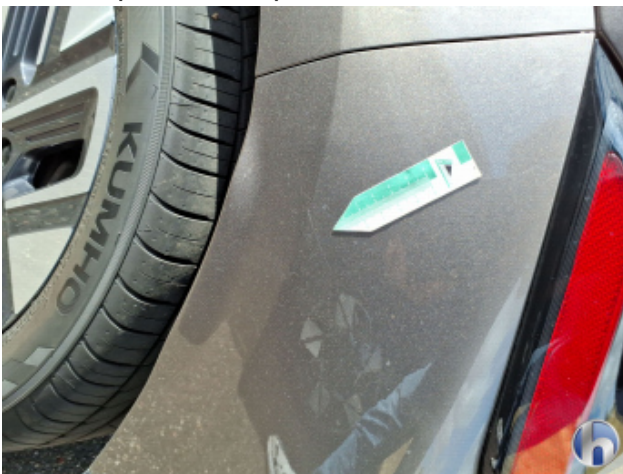
| | Bauteil | Schaden | Rep.-Art |
|---|---|---|---|
| 3. | Stoßfänger Hinten | Kratzer | Smart Repair |

3. Stoßfänger Hinten  
Kratzer - Smart Repair

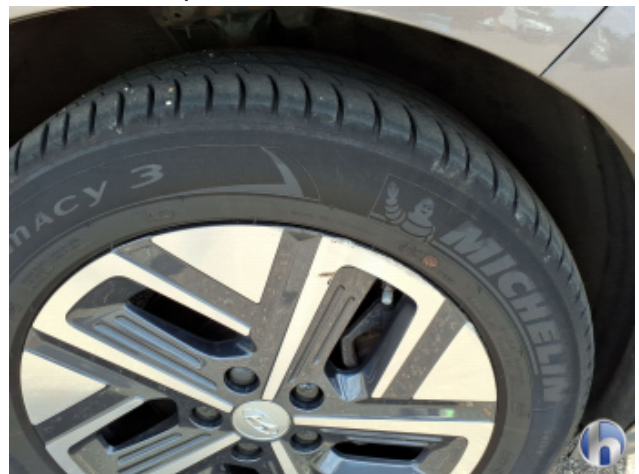
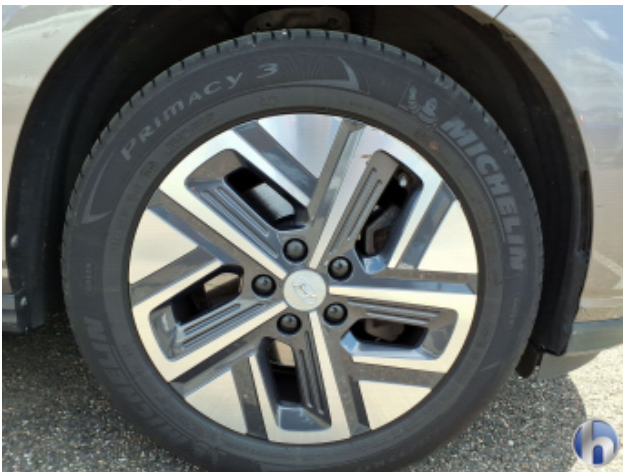
| | Bauteil | Schaden | Rep.-Art |
|---|---|---|---|
| 4. | Felge Vorne - Rechts | Kratzer | Smart Repair |

4. Felge Vorne - Rechts  
Kratzer - Smart Repair

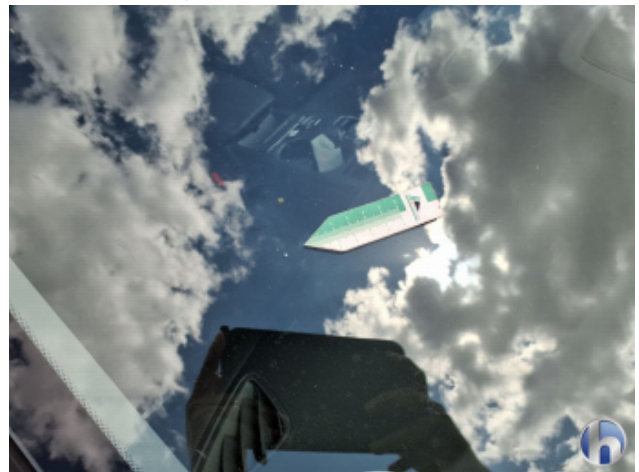
| | Bauteil | Schaden | Rep.-Art |
|---|---|---|---|
| 5. | Windschutzscheibe | Steinschlag | Smart Repair |

5. Windschutzscheibe  
Steinschlag - Smart Repair
