## Zustandsbericht

| Berichtsnummer : | 0000000938119-DE926 | | |

#### Kia EV6 (CV)(2021->) GT-Line 2WD

| Erstzulassung / Baujahr: | 18.08.2023 / 2023 | Besichtigungsdatum/-ort: | 13.08.2026 Dieselstraße 3,<br>85386 Eching |

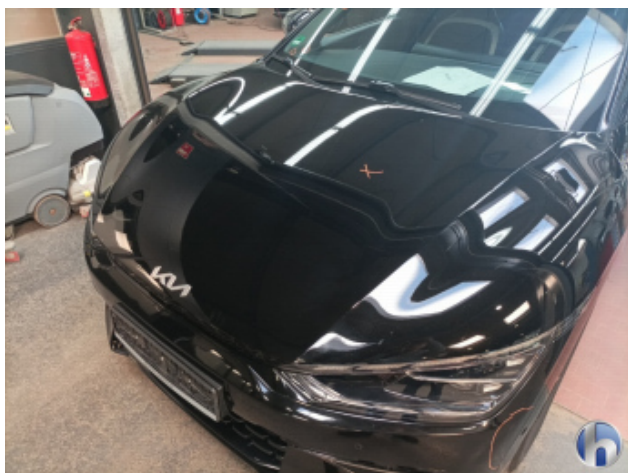
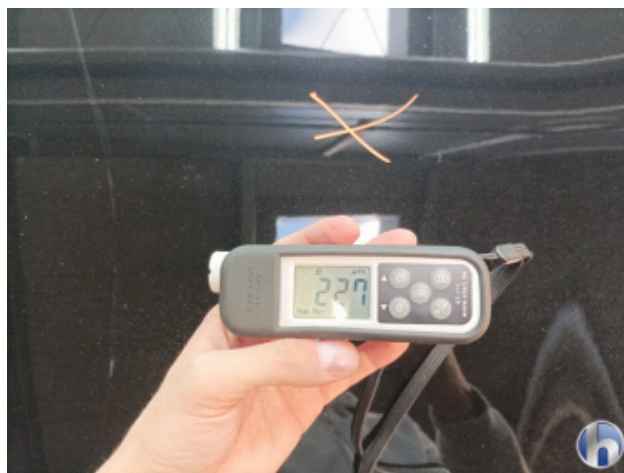
| | <b>Bauteil</b> | <b>Schaden</b> | <b>Rep.-Art</b> |
|---|---|---|---|
| 1. | Motorhaube | Nachlackiert | Ohne Reparatur |

1. Motorhaube  
Nachlackiert - Ohne Reparatur

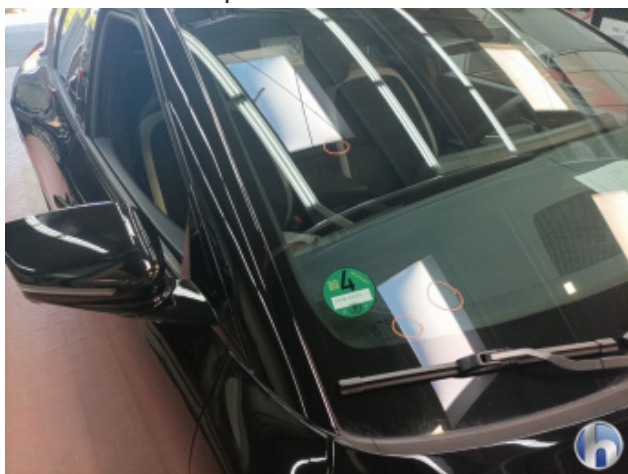
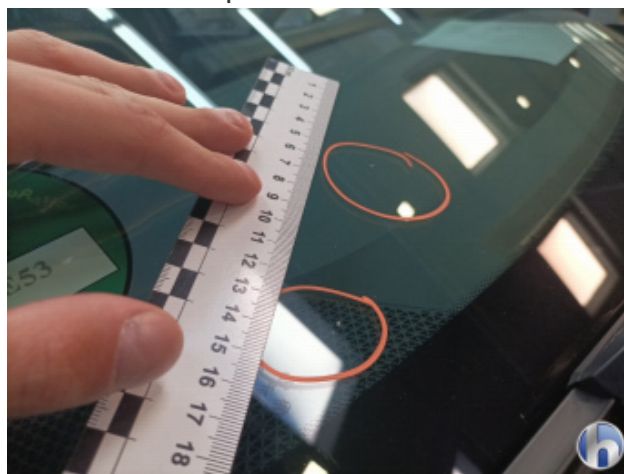
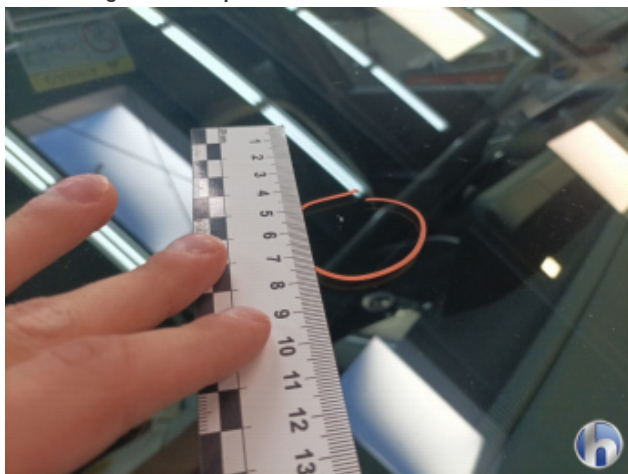
| | <b>Bauteil</b> | <b>Schaden</b> | <b>Rep.-Art</b> |
|---|---|---|---|
| 2. | Windschutzscheibe | Steinschlag | Smart Repair |

2. Windschutzscheibe  
Steinschlag - Smart Repair

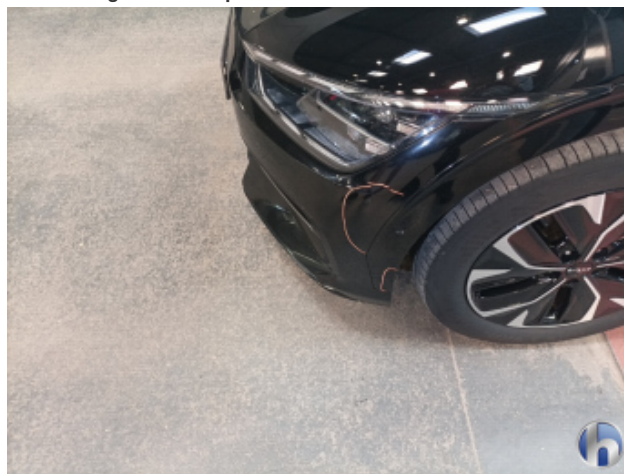
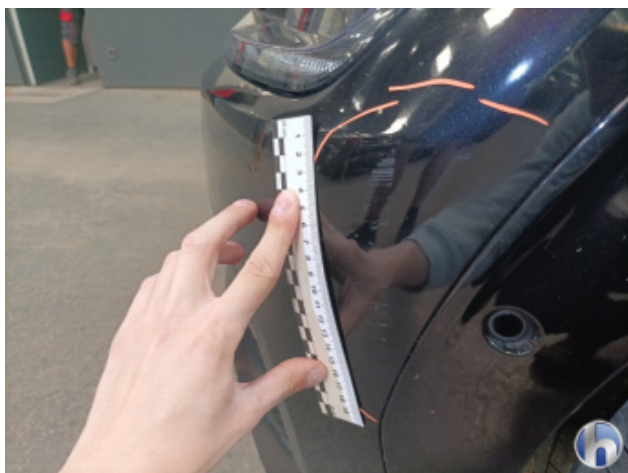
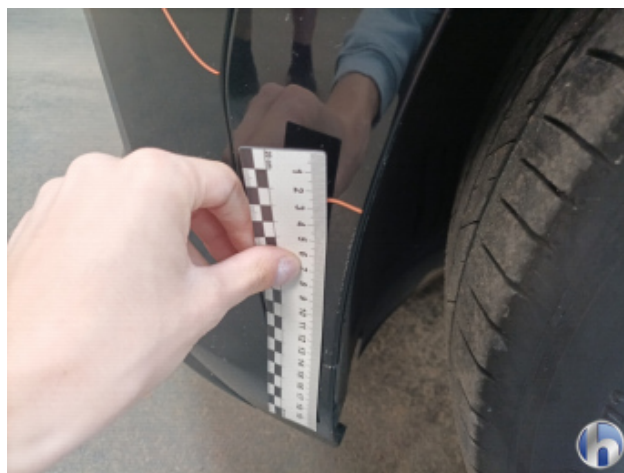
| | <b>Bauteil</b> | <b>Schaden</b> | <b>Rep.-Art</b> |
|---|---|---|---|
| 3. | Kotflügel Vorne - Links | Kratzer | Smart Repair |

3. Kotflügel Vorne - Links  
Kratzer - Smart Repair

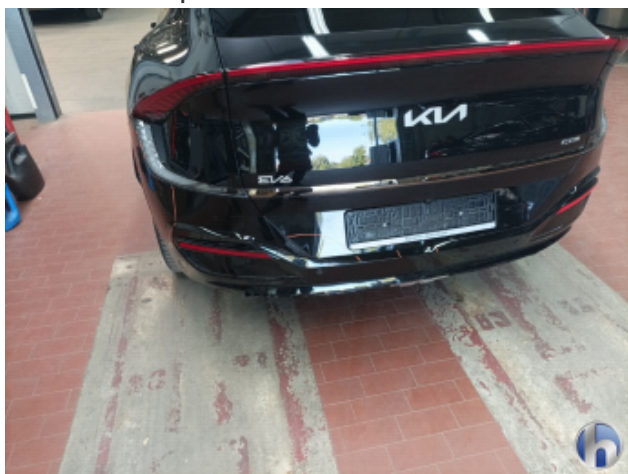
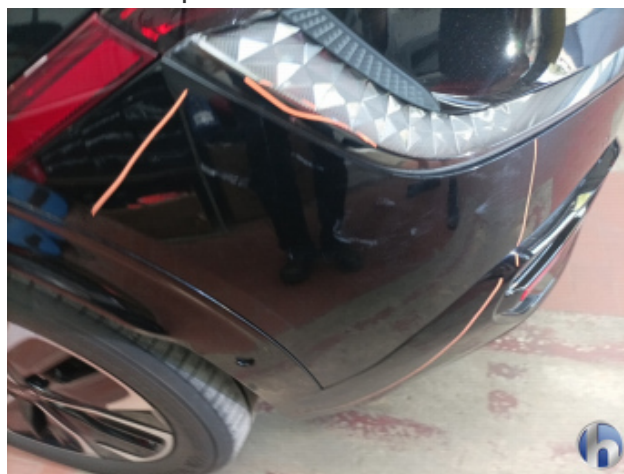
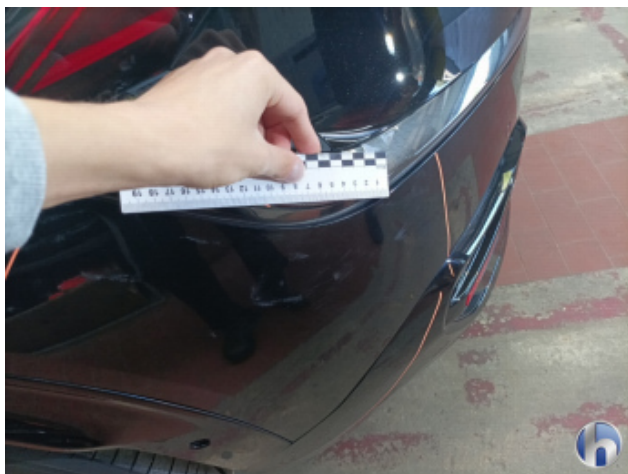
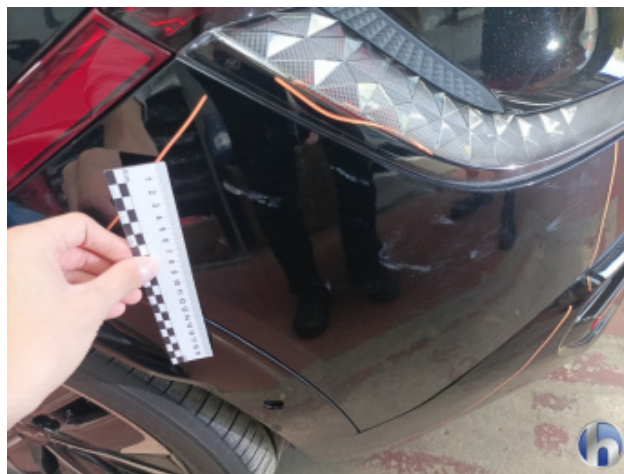
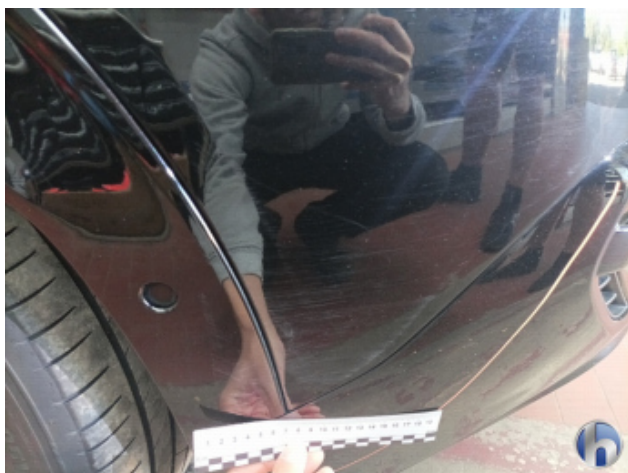
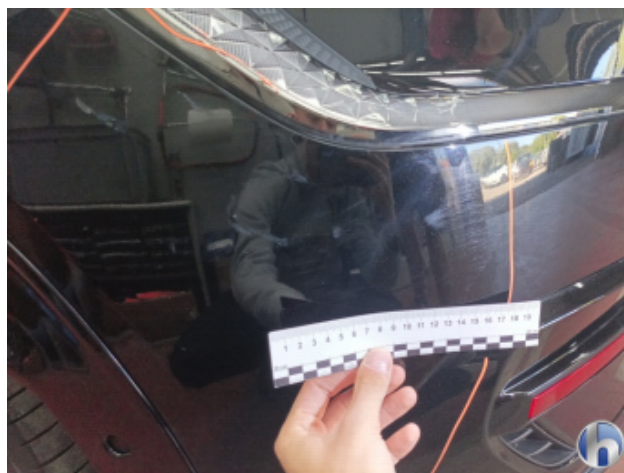
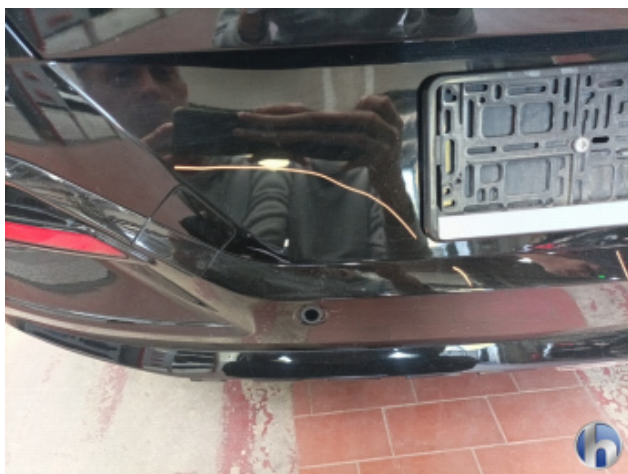
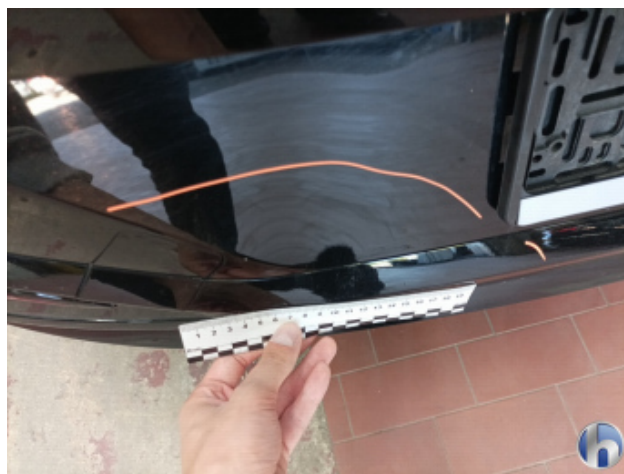
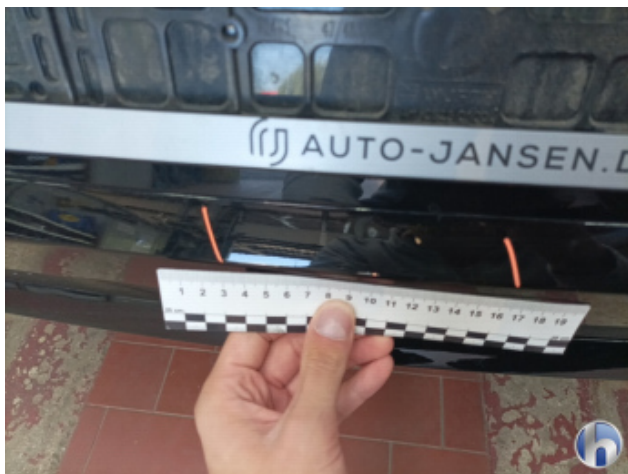
| | <b>Bauteil</b> | <b>Schaden</b> | <b>Rep.-Art</b> |
|---|---|---|---|
| 4. | Stoßfänger Hinten | Kratzer | Lackieren |

4. Stoßfänger Hinten  
Kratzer - Lackieren

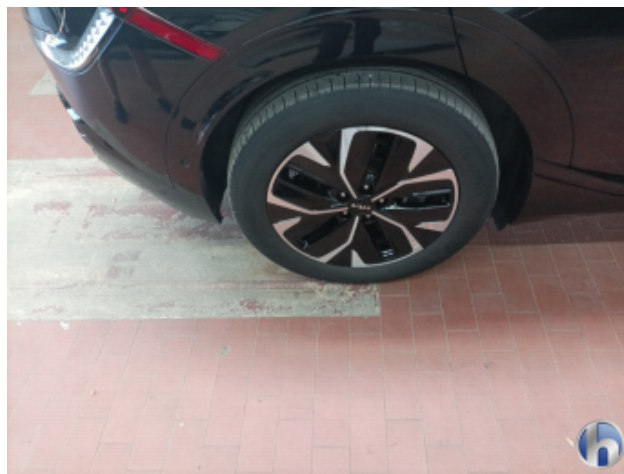
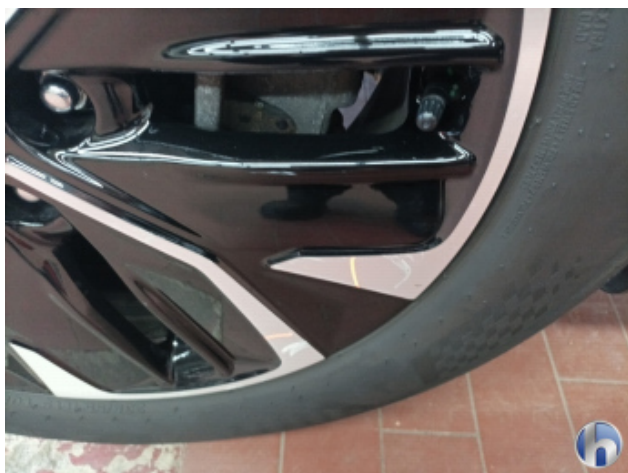
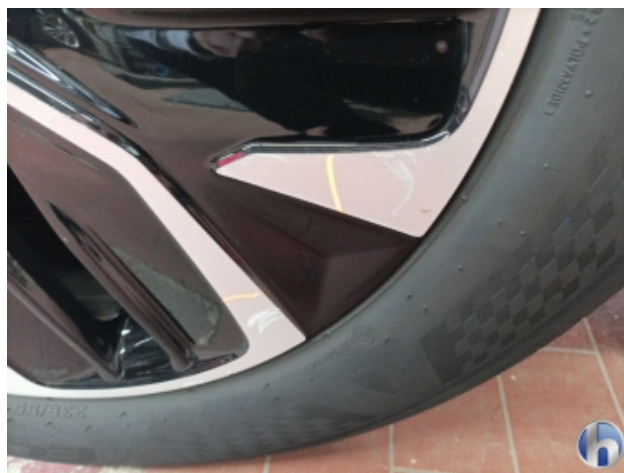
| | <b>Bauteil</b> | <b>Schaden</b> | <b>Rep.-Art</b> |
|---|---|---|---|
| 5. | Felge Hinten - Rechts | Beschädigt | Smart Repair |

5. Felge Hinten - Rechts  
Beschädigt - Smart Repair

5. Felge Hinten - Rechts  
**Beschädigt - Smart Repair**

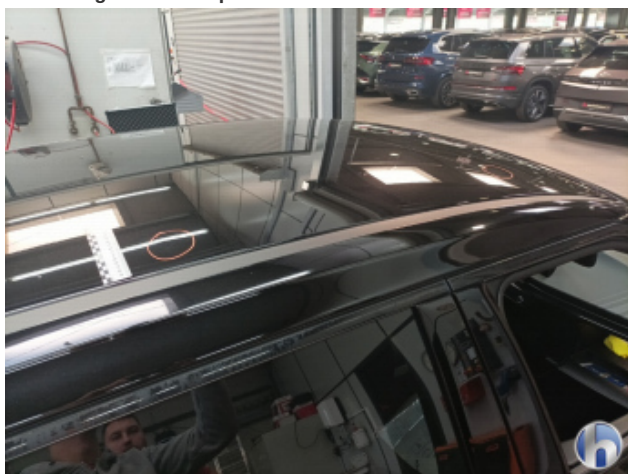
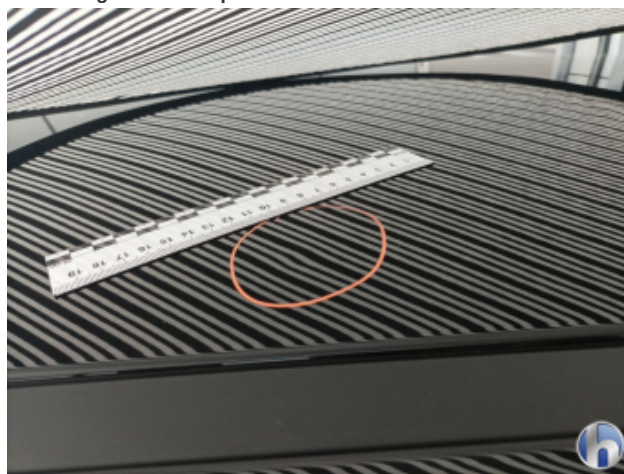
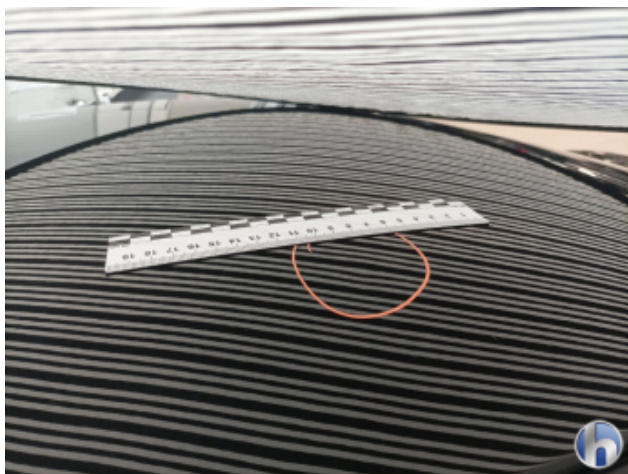
| 6. | Dach | Delle | Sanft Instandsetzen |

6. Dach  
**Delle - Sanft Instandsetzen**

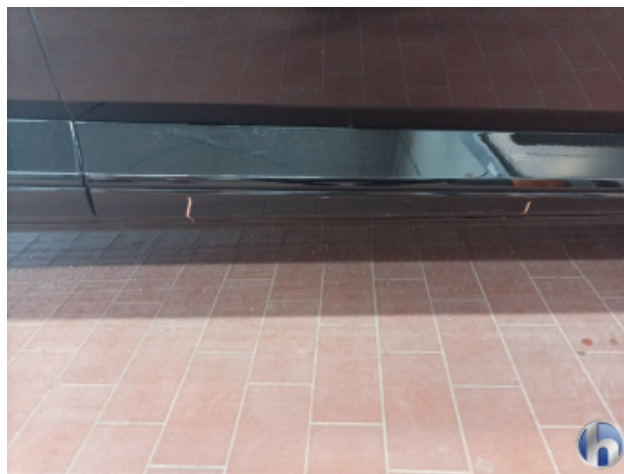
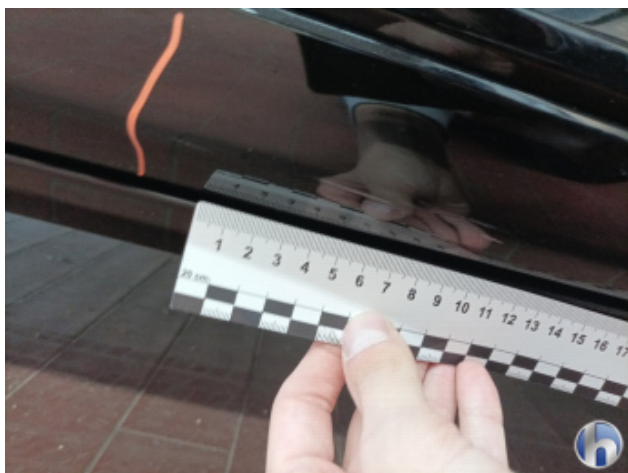
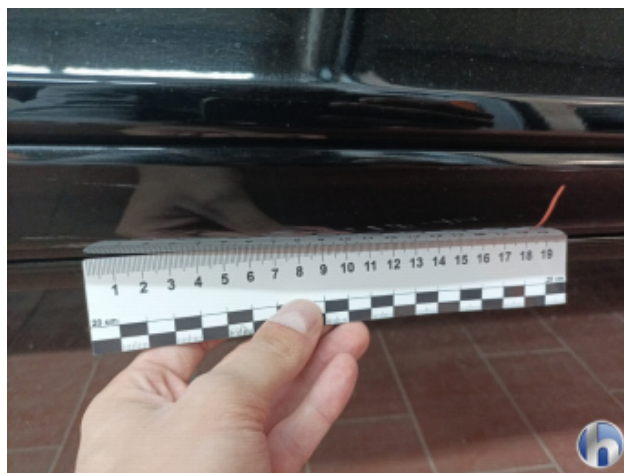
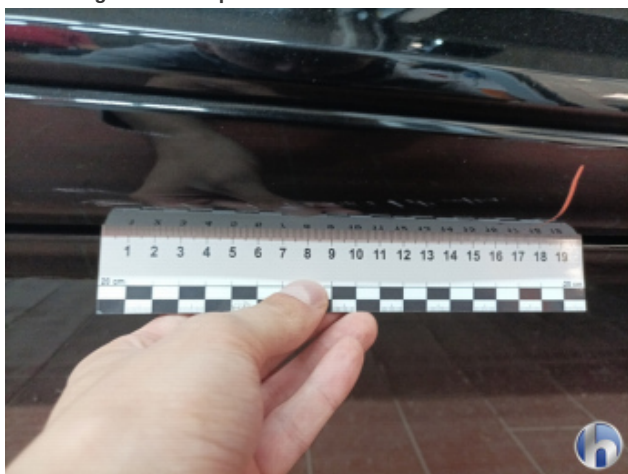
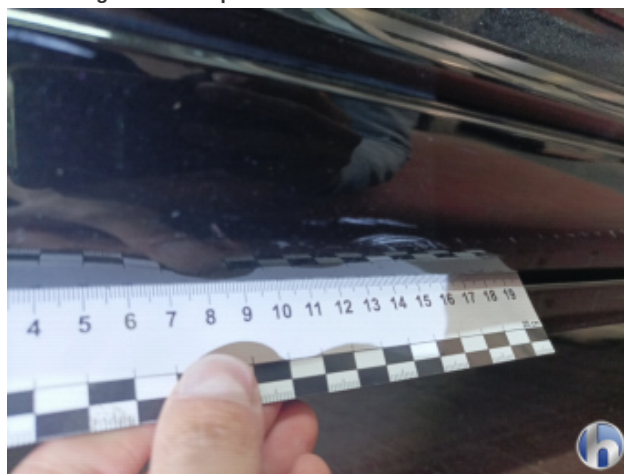
| 7. | Schweller - Rechts | Beschädigt | Smart Repair |

7. Schweller - Rechts  
**Beschädigt - Smart Repair**
