Raiffeisen-Impuls Fuhrparkmanagement  
GmbH & Co. KG

Verkaufsbericht

| Vorgang | | | |
|---|---|---|---|
| Fahrzeugident.-Nr. | | WP1ZZZ95ZNLB36797 | |
| Typ / Verkaufsbez. | Macan S | Laufleistung abgelesen | 92.506 km |

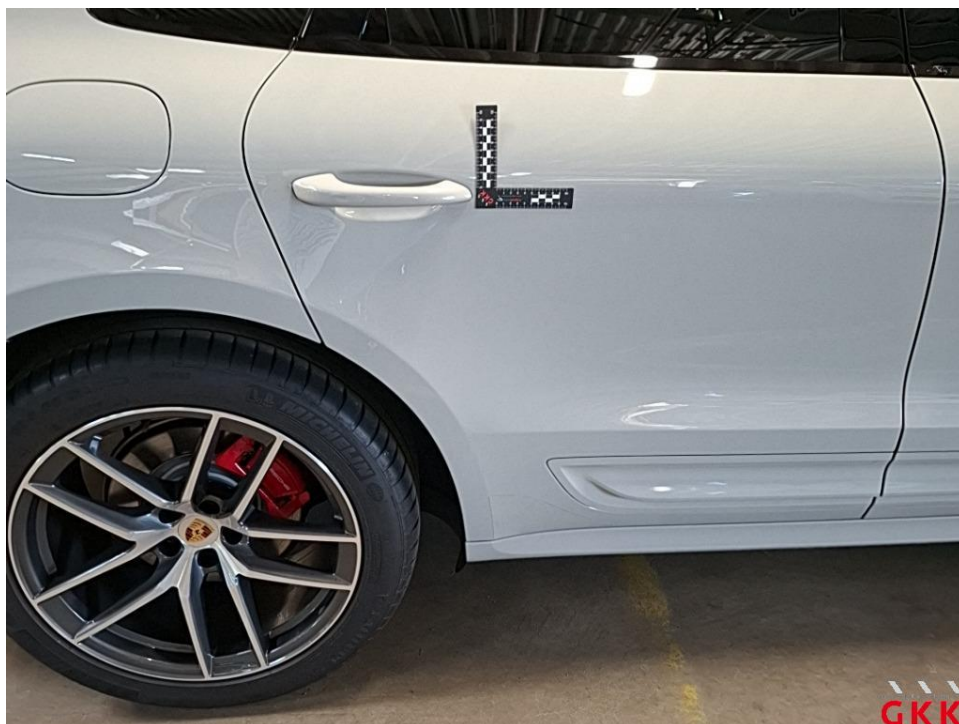
| Vorschaden | Der Vorschaden wurde fach- und sachgerecht behoben | Feststellung |
|---|---|---|
| Tür hinten rechts beschädigt | Nein | fehlerhafter Lackaufbau |

| Seite rechts (Angaben ohne MwSt.) | Reparaturkosten | MW |
|---|---|---|
| Tür hinten rechts, Reparaturmangel, lackieren (Bild 14, Bild 15) | 697,07 € | 697,07 € |

Bild 14 Tür hinten rechts, Reparaturmangel, lackieren

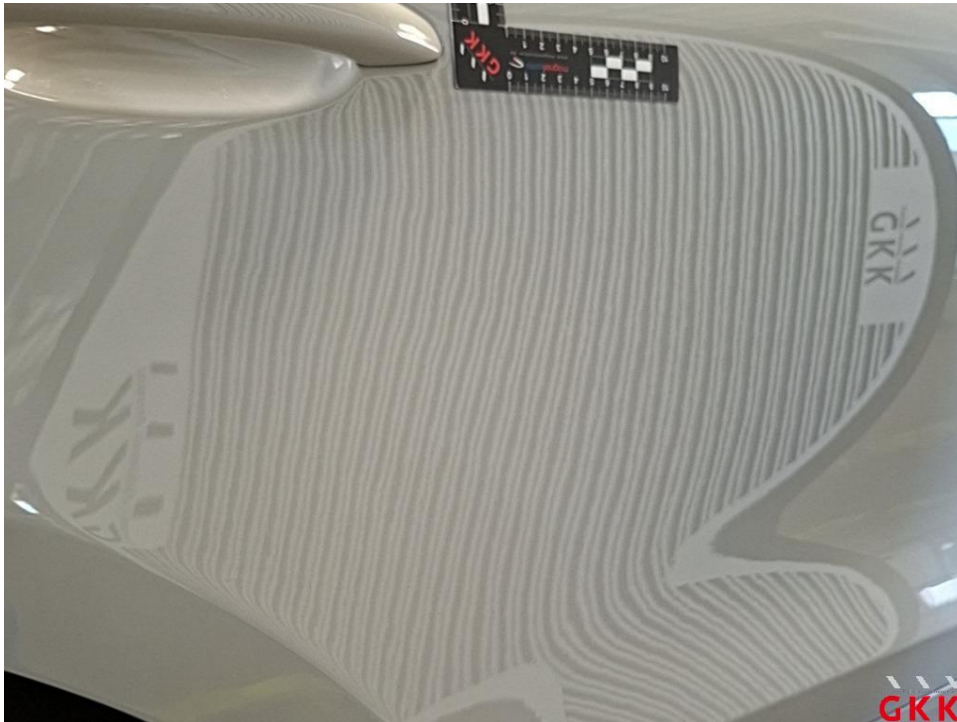
Bild 15 Tür hinten rechts, Reparaturmangel, lackieren

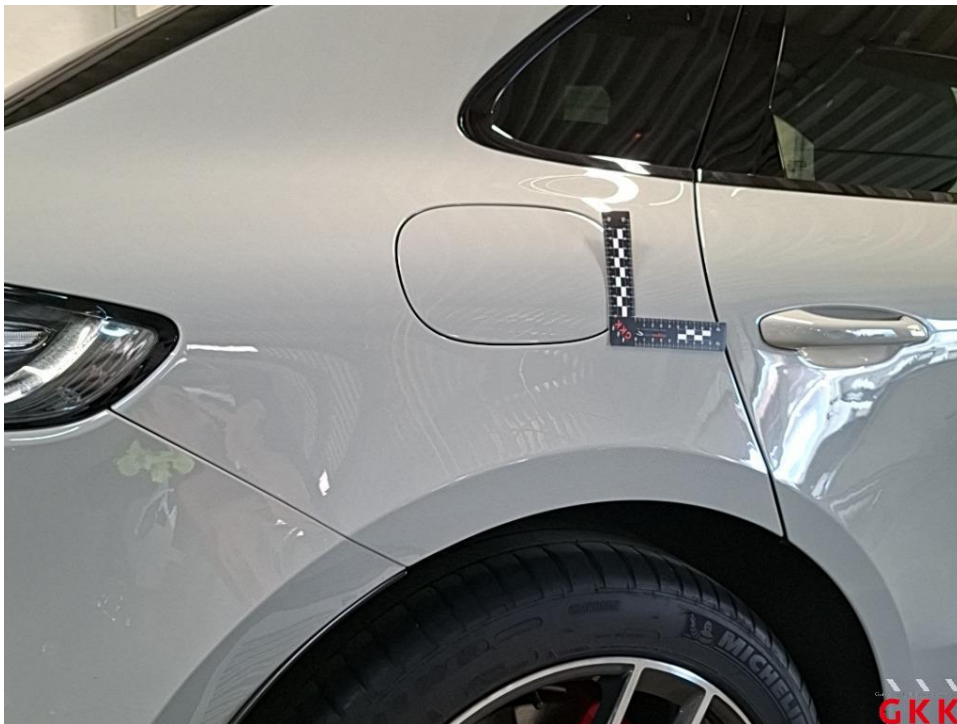
| Vorschaden | Der Vorschaden wurde fach- und sachgerecht behoben | Feststellung |
|---|---|---|
| Seitenwand hinten rechts beschädigt | Nein | fehlerhafter Lackaufbau |

| Seite rechts (Angaben ohne MwSt.) | Reparaturkosten | MW |
|---|---|---|
| Seitenwand rechts, Reparaturmangel, lackieren (Bild 16, Bild 17) | 1151,84 € | 1151,84 € |

Bild 16 Seitenwand rechts, Reparaturmangel, lackieren

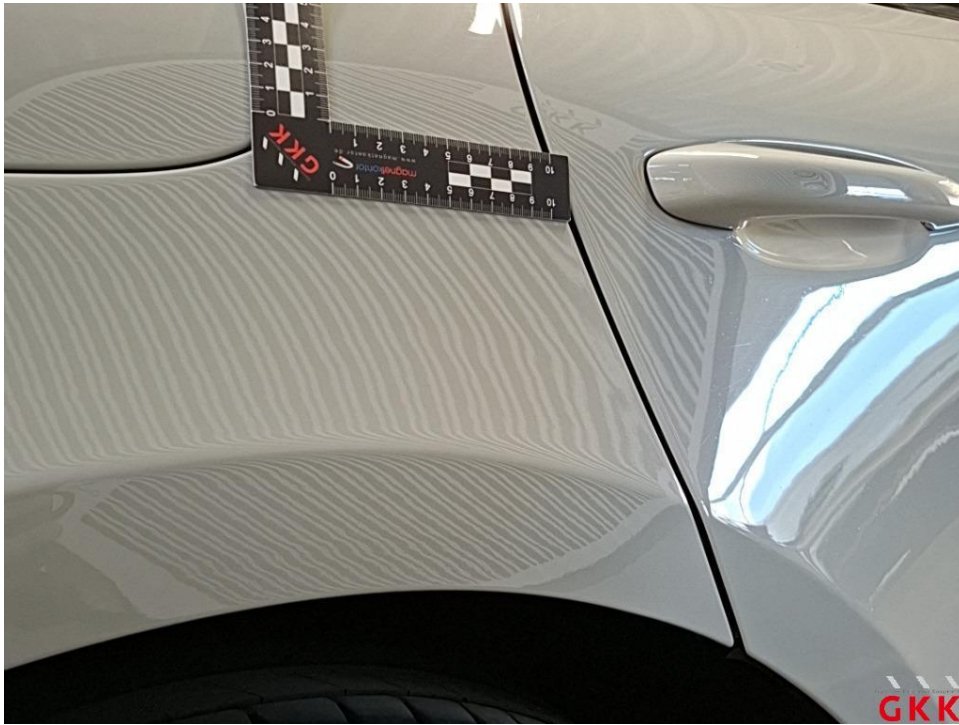
Bild 17      Seitenwand rechts, Reparaturmangel, lackieren
