Zustandsbericht / Minderwertgutachten

Erstzulassung	14.11.2024	Letzte Zulassung	14.11.2024
Fahrzeugart	PKW	Hersteller	MERCEDES-BENZ
Typ / Verkaufsbez.	C 200 d T 9G-TRONIC Avantgarde Advanced	Aufbauart	Kombi
Türen	5	Sitzplätze	5
Fahrzeug-Ident.-Nr.	W1KAH0DB5SF171308	HSN / TSN	2222 / BDF
Schlüssel-Nr.	10082178	Km-Stand abgelesen	49064
Nächste HU §29 StVZO	11 / 2027	Energiequelle / Kraftstoff	Hybr.Diesel/E
Zylinderanzahl	4 / Hybridantrieb	Leistung (kW)	120
Hubraum (ccm)	1993	Schadstoffklasse:	EURO6;WLTP;EA;PI/CI;M, N1, N2
Antriebsart	Heckantrieb	Getriebe / Gänge	Automatik / 9
Felgen	Leichtmetall	Farbe	Schwarz / Uni
Polster / Farbe	Teilleder / Anthrazit

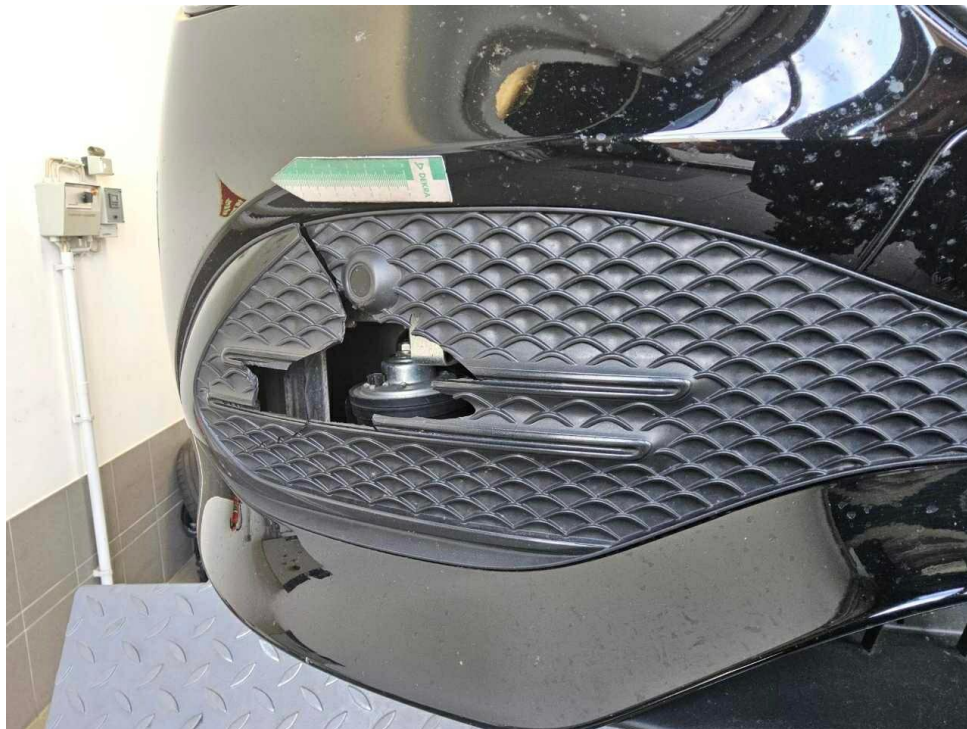
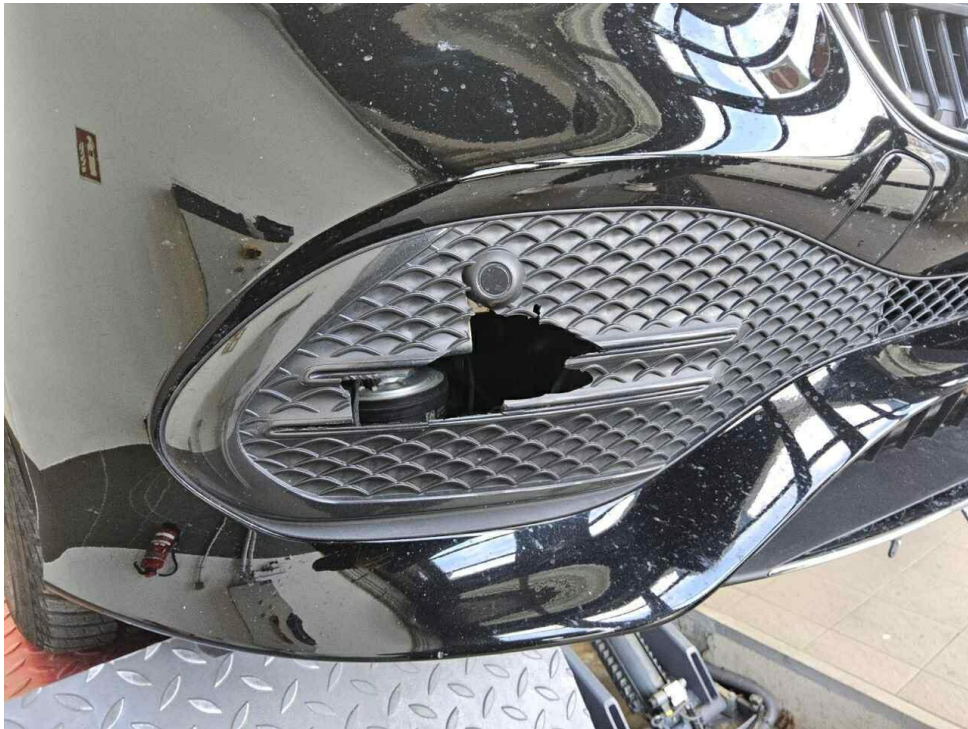
Bild 15 : Kühlergrill, zerbrochen, erneuern

Bild 16 : Kühlergrill, zerbrochen, erneuern

1. Kühlergrill, zerbrochen, erneuern
2. Stoßfänger vorne, eingedellt, instandsetzen und lackieren mit Lackaufbau
3. Frontspoiler, zerkratzt, erneuern
4. Frontscheibe, Steinschlag, erneuern
5. Tür vorne links, eingedellt, instandsetzen und lackieren mit Lackaufbau

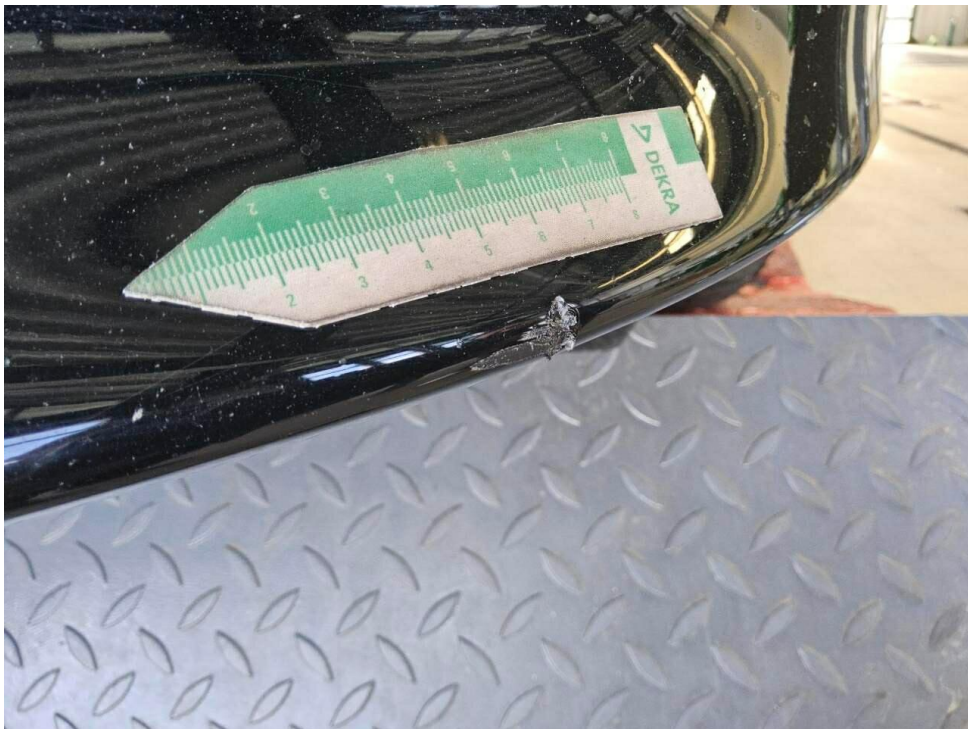
Bild 17 : Stoßfänger vorne, eingedellt, instandsetzen und lackieren mit Lackaufbau

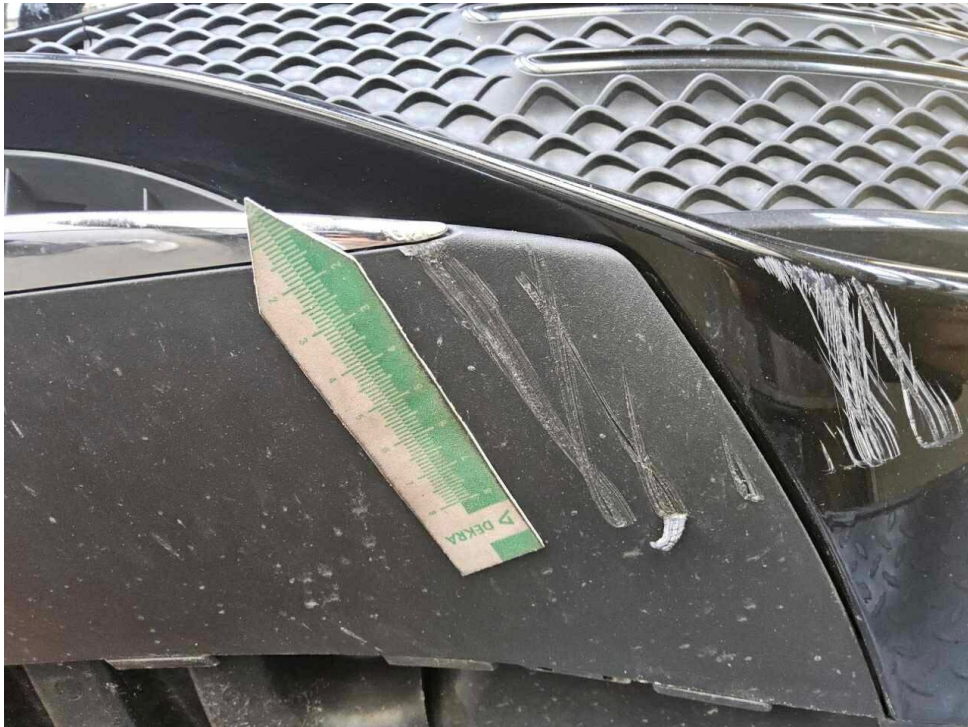
Bild 18 : Frontspoiler, zerkratzt, erneuern

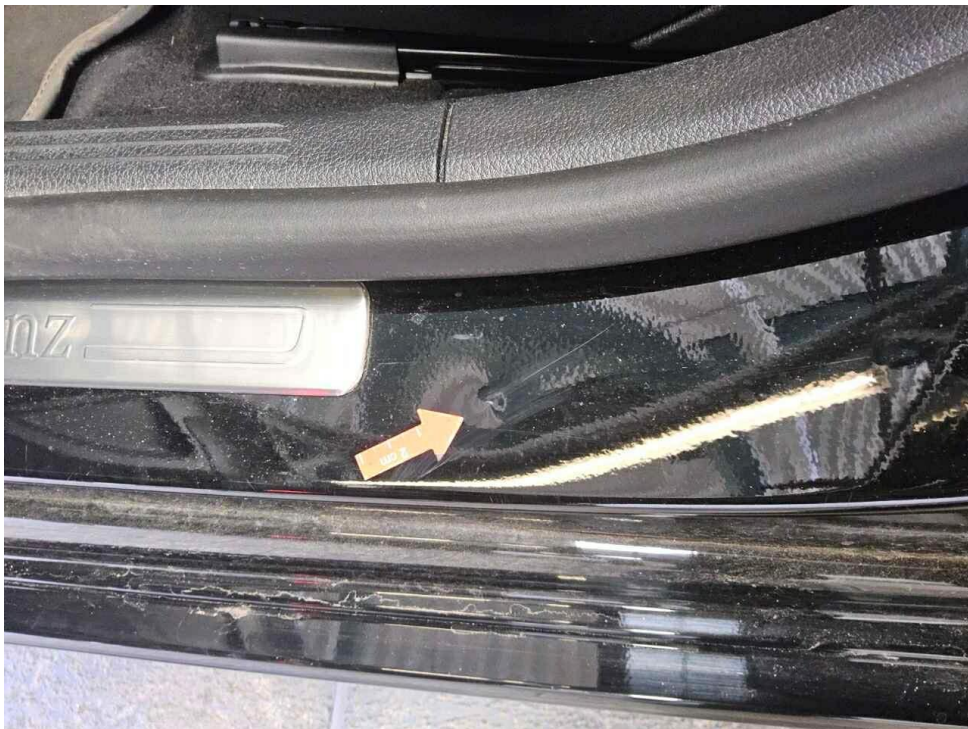
Bild 19 : Tür vorne links, eingedellt, instandsetzen und lackieren mit Lackaufbau

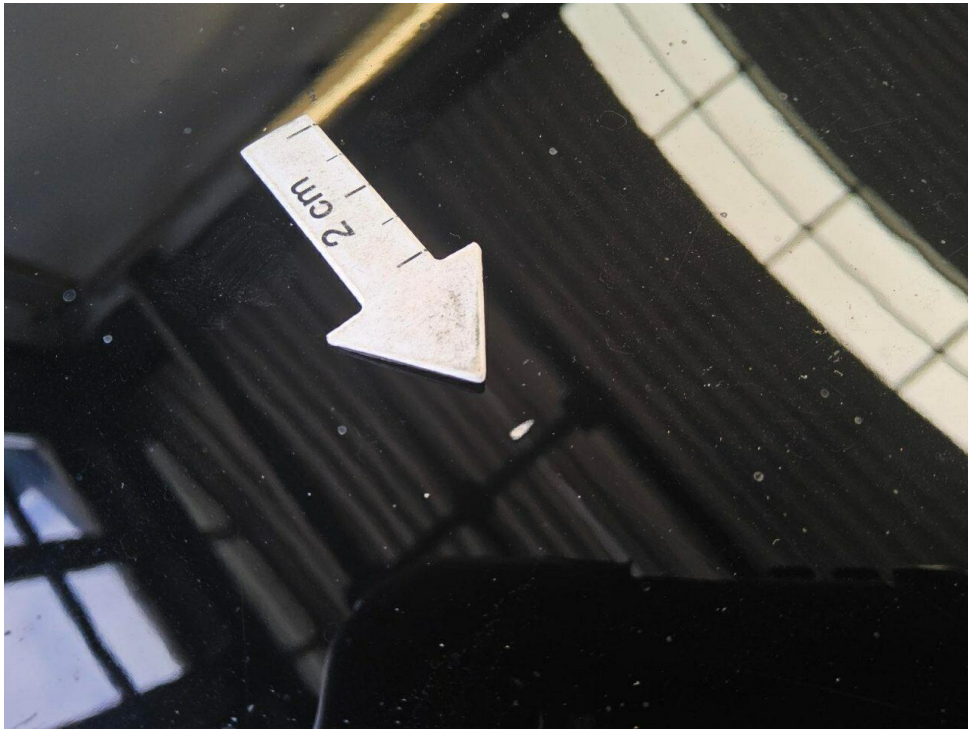
Bild 20 : Motorhaube Lackierung, viele Steinschläge, lackieren mit Lackaufbau

Motorhaube Lackierung, viele Steinschläge, Gebrauchsspur

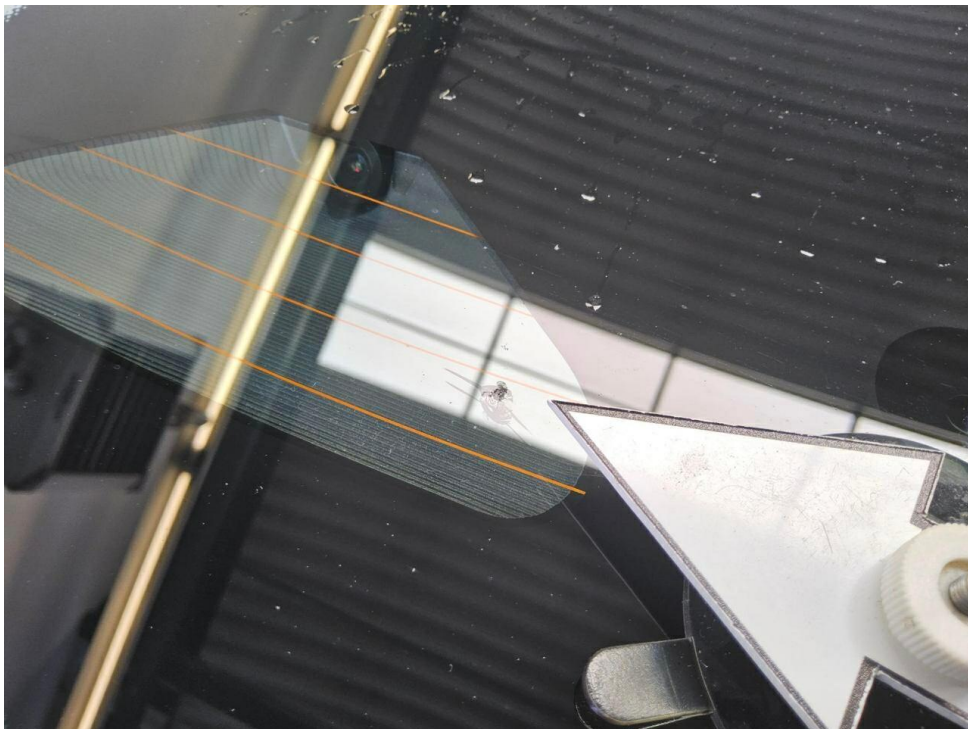
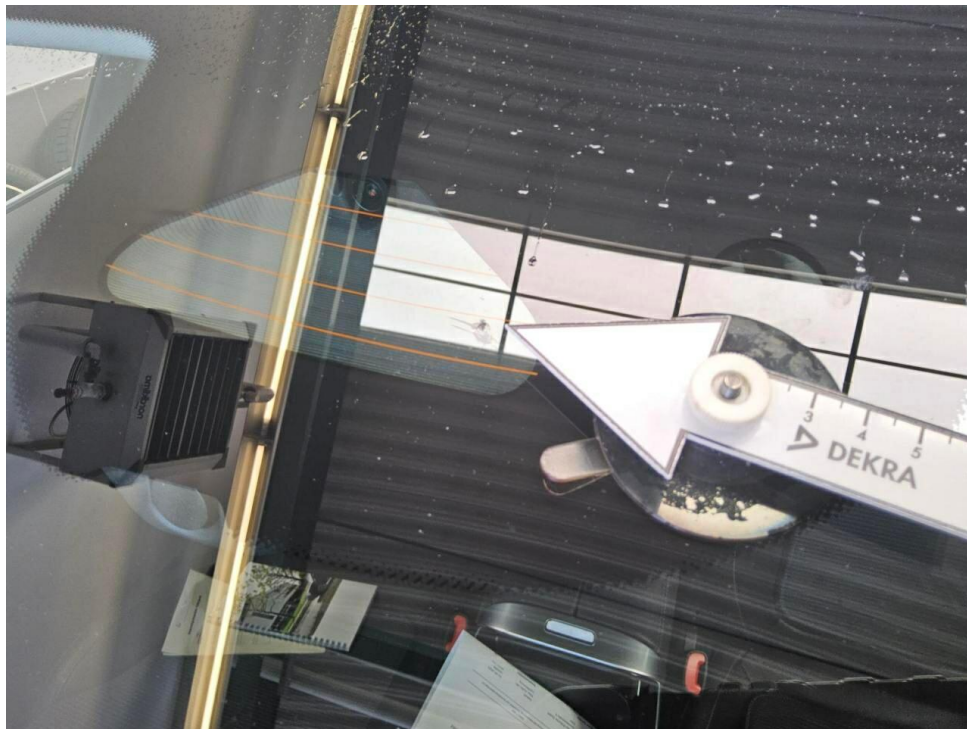
Bild 21 : Frontscheibe, Steinschlag, erneuern

Bild 22 : Frontscheibe, Steinschlag, erneuern

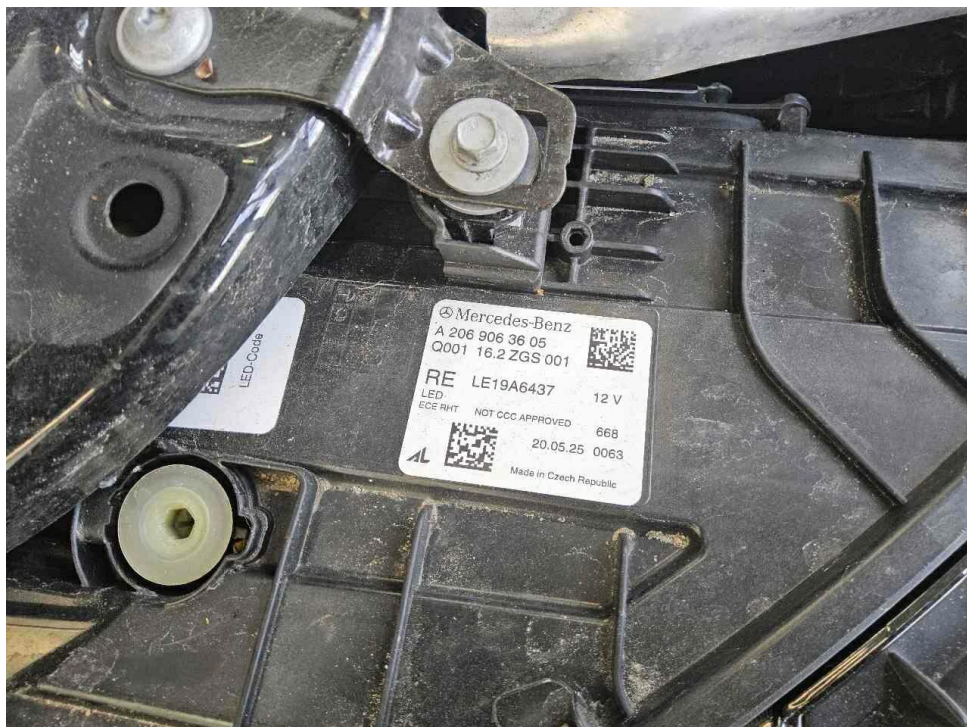
Bild 23 : Scheinwerfer vorne rechts
Produktionsdatum nach Erstzulassung!!
