# BMW

SERIE 2 ACTIVE 218I

VIN:WBA21BX0207N32751

## Détails de l'inspection

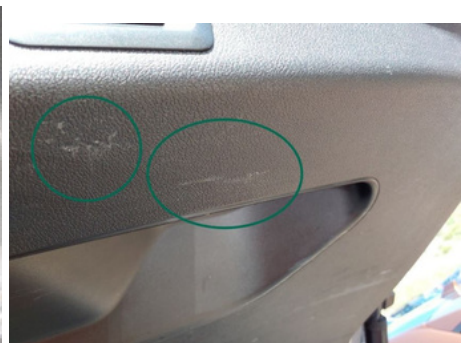
#	Élément	Dom m a g e	Correction
001	Garniture de hayon ou malle / Inférieur Inférieur	Rayure	Smart repair

Garniture de hayon ou malle / Inférieur Inférieur / Rayure

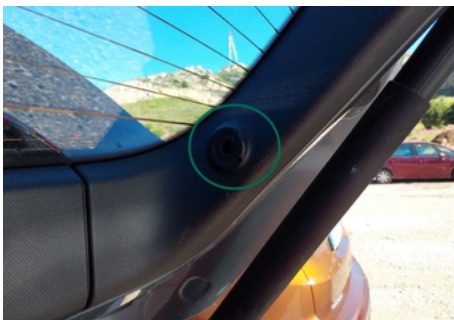
002	Agrafe de plage arrière / Arrière Droit	Manquant	Echange

Agrafe de plage arrière / Arrière Droit / Manquant

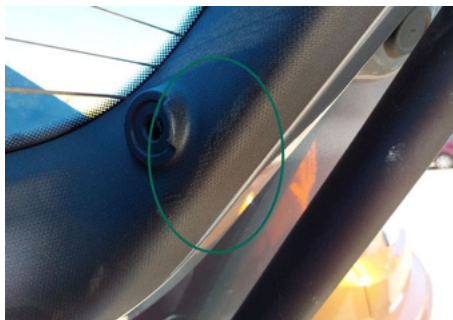
003	Garniture de hayon ou malle / Droit	Rayure	Smart repair

Garniture de hayon ou malle / Droit / Rayure

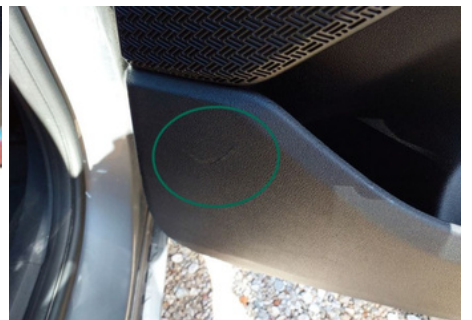
004	Garniture de porte / Arrière Droit	Rayure	Smart repair

Garniture de porte / Arrière Droit / Rayure

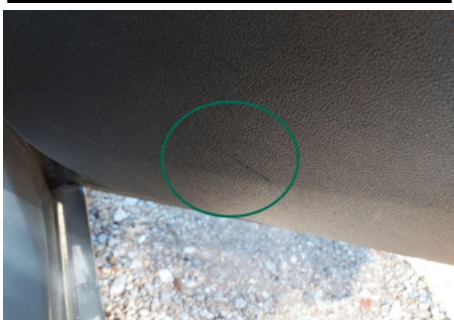
005	Garniture de porte / Avant Droit	Rayure	Smart repair

Garniture de porte / Avant Droit / Rayure

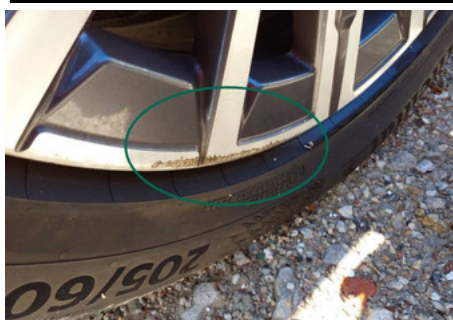
006	Jante / Avant Droit Diamètre Jante/Pneu : 17 "	Rayure	Réparation

Jante / Avant Droit / Rayure

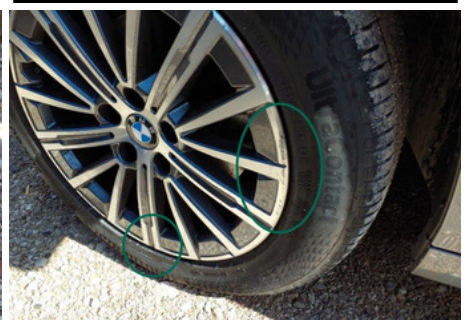
007	Jante / Avant Gauche Diamètre Jante/Pneu : 17 "	Rayure	Réparation

Jante / Avant Gauche / Rayure

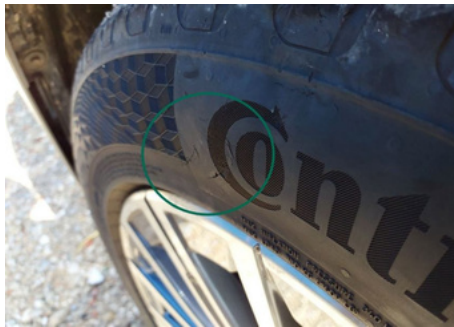
008	Pneu / Avant Gauche Indice devitèsse : W / Marque de pneu : CONTINENTAL / Largeur : 205 mm / Technologie anti-crevaisson : Aucun / Rapport de forme : 60 / Diamètre Jante/Pneu : 17 " / Saison : Tous	Dé ch ir é	Acceptable

Pneu / Avant Gauche / Déchiré

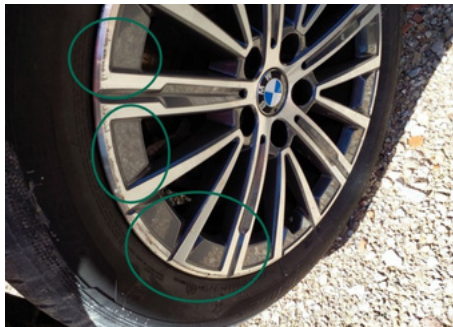
009	Jante / Arrière Droit DiamètreJante/Pneu : 17 "	Rayure	Réparation

Jante / Arrière Droit / Rayure

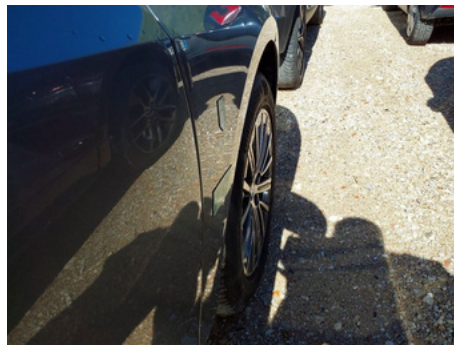
010	Aile / Avant Droit	Enfoncement	Smart repair

Aile / Avant Droit / Enfoncement

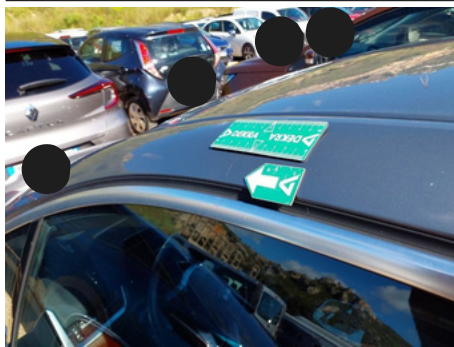
011	Montant de pavillon / Avant Gauche	Rayure	Lustrage

Montant de pavillon / Avant Gauche / Rayure

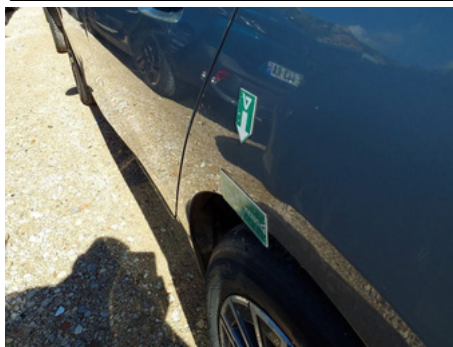
012	Aile / Arrière Gauche	Enfoncement	Smart repair

Aile / Arrière Gauche / Enfoncement

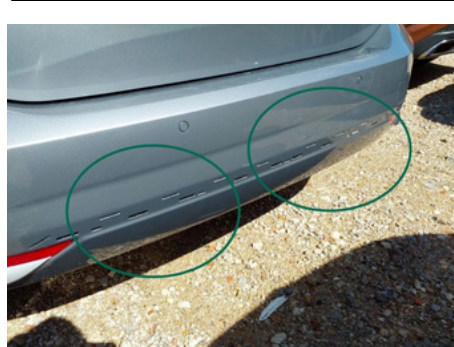
013	Enjoliveur de moulure de pare-chocs / Arrière	Manquant	Echange

Enjoliveur de moulure de pare-chocs / Arrière / Manquant

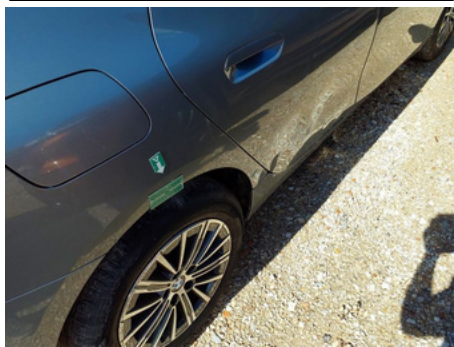
014	Aile / Arrière Droit	Enfoncement	Réparation

Aile / Arrière Droit / Enfoncement

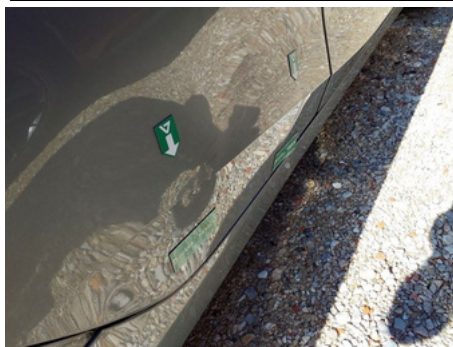
015	Porte / Arrière Droit	Enfoncement	Réparation

Porte / Arrière Droit / Enfoncement

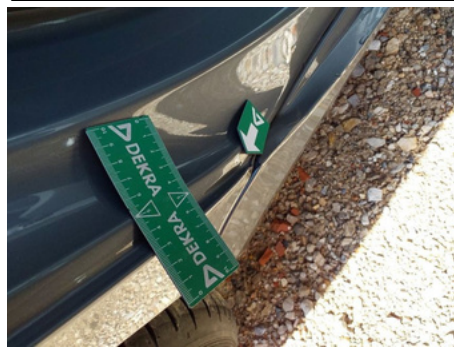
016	Entrée de porte / Arrière Droit	Enfoncement	Réparation

Entrée de porte / Arrière Droit / Enfoncement

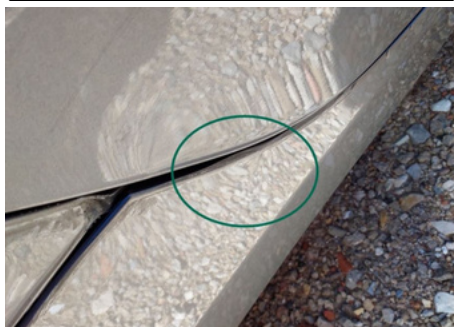
017	Revêtement de bas de caisse / Arrière Droit	Rayure	Peinture

Revêtement de bas de caisse / Arrière Droit / Rayure
