Gutachten

Betreff	Minderwertgutachten
Besichtigungsdatum / Ort	03.11.2025 / Sperber (Tagessatz) Ohmstraße 10a 96050 Bamberg
Fahrzeughalter	Nils Hemmling Heiltorier Schloßallee 24 40489 Düsseldorf
Auftrags-Nummer / Referenz	Höger
Amtliches Kennzeichen	D P821
Fahrzeug-Identnummer	WBAUZ75050N121387

ZUSAMMENFASSUNG

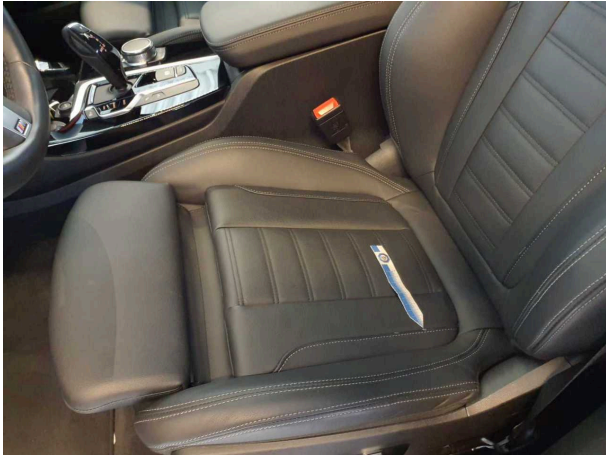
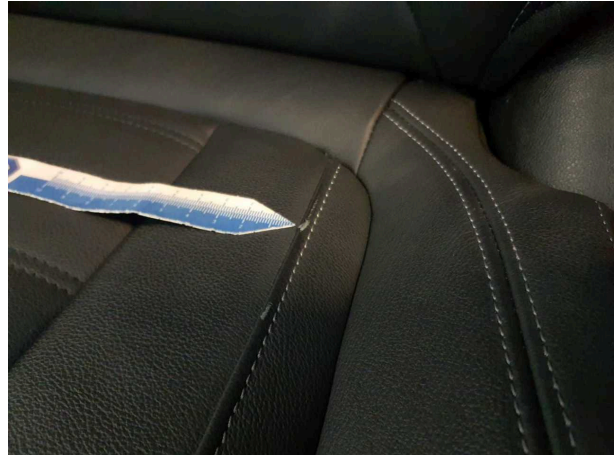
Nr.	Bauteilgruppe	Beschreibung	Rep.Kosten	Minderwert
1	Sitz vorn	Sitzbezug links (Vorschaden) - Abrieb	0,00 €	0,00 €
2	Tür hinten rechts	Tür (Vorschaden) - Delle(n)	0,00 €	0,00 €

Beschädigung 1: Sitz vorn: Sitzbezug links (Vorschaden) - Abrieb

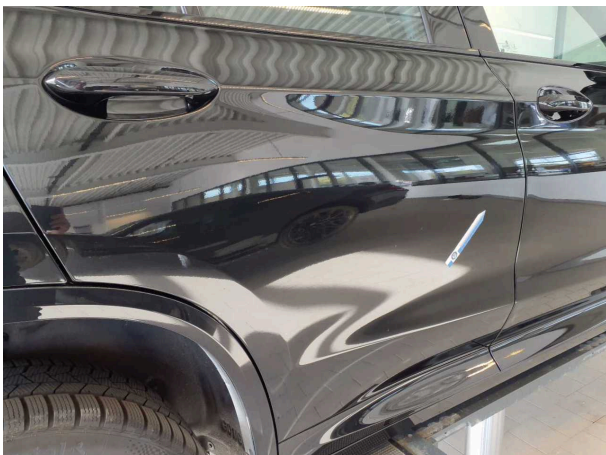
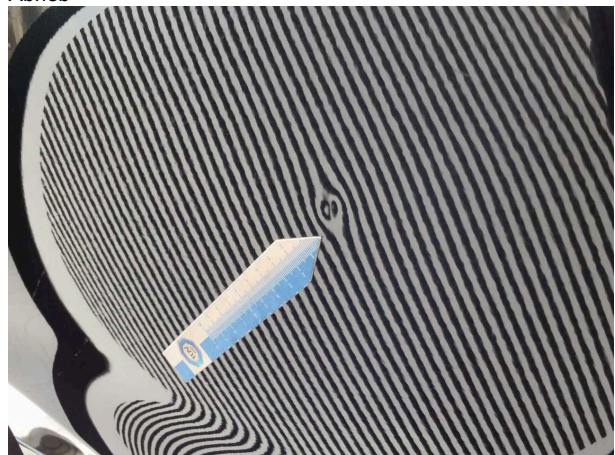
Beschädigung 2: Tür hinten rechts: Tür (Vorschaden) - Delle(n)

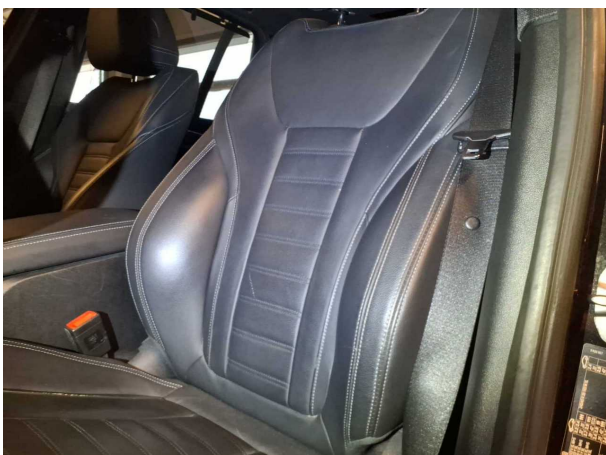
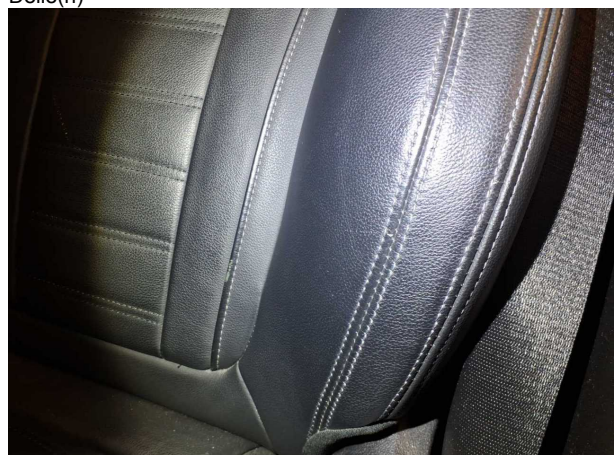
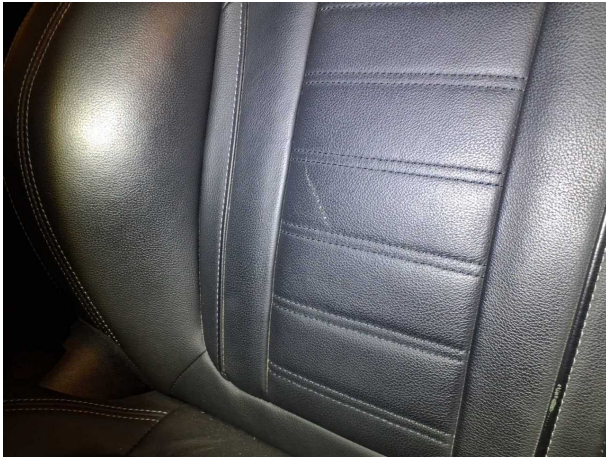
Nr.	Bauteilgruppe	Beschreibung	Rep.Kosten	Minderwert
3	Sitz vorn	Lehnenbezug links - Kratzer - Wertminderung	50,00 €	50,00 €
4	Seitenwand links	Einstieg - Kratzer - Smart Repair	80,00 €	80,00 €
5	Stossfänger hinten	Spoiler - Kratzer - Smart Repair	80,00 €	80,00 €
6	Interieur	Innenraum - verschmutzt - aufbereiten	100,00 €	100,00 €
7	Stossfänger vorn	Stossfänger vorn - verkratzt / verschürft - Smart Repair	250,00 €	250,00 €
8	Seitenwand rechts	Einstieg - Delle / Lackschaden - Smart Repair	350,00 €	350,00 €
9	Rad/Reifen	Reifensatz komplett (War mit Winterreifen und Notlaufeigenschaft ausgestattet) - abweichend Auslieferungszustand - erneuern	1.000,00 €	1.000,00 €
Summe (netto):			1.910,00 €	1.910,00 €

Beschädigung 3: Sitz vorn: Lehnenbezug links - Kratzer - Wertminderung

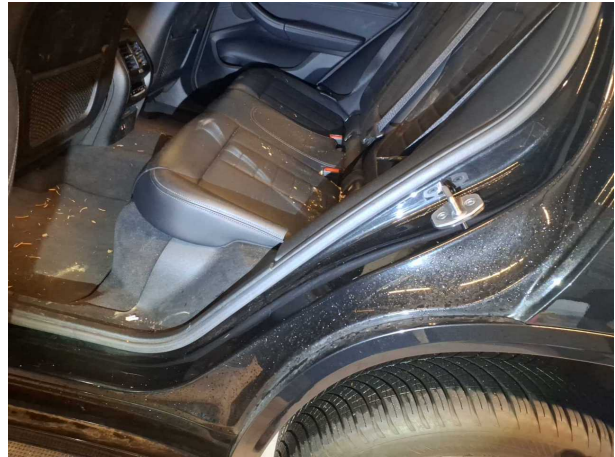
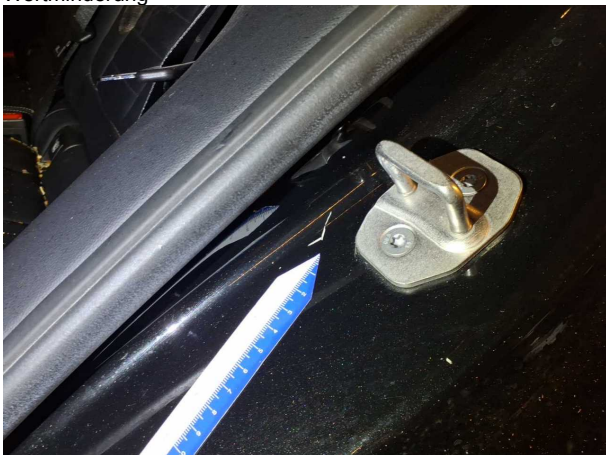
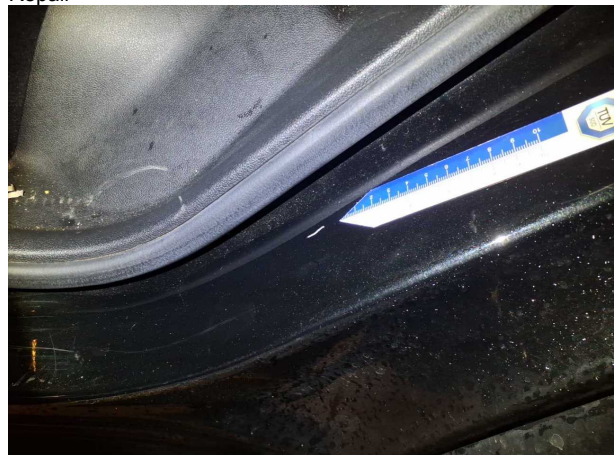
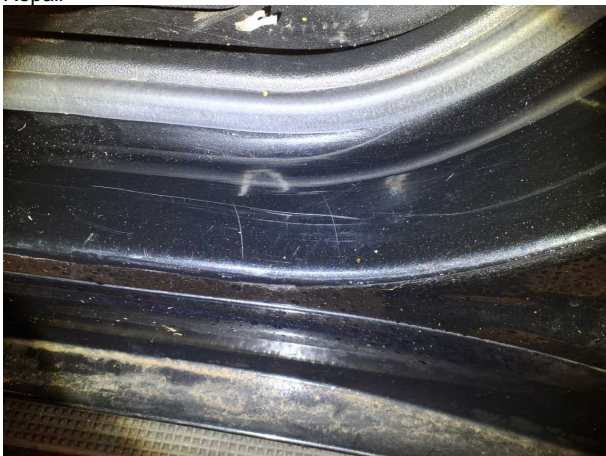
Beschädigung 4: Seitenwand links: Einstieg - Kratzer - Smart Repair

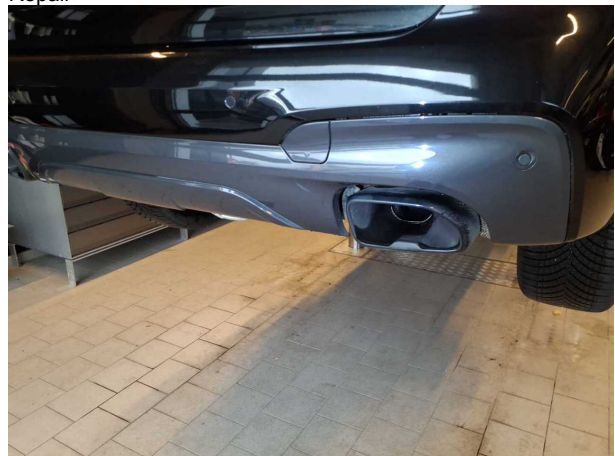
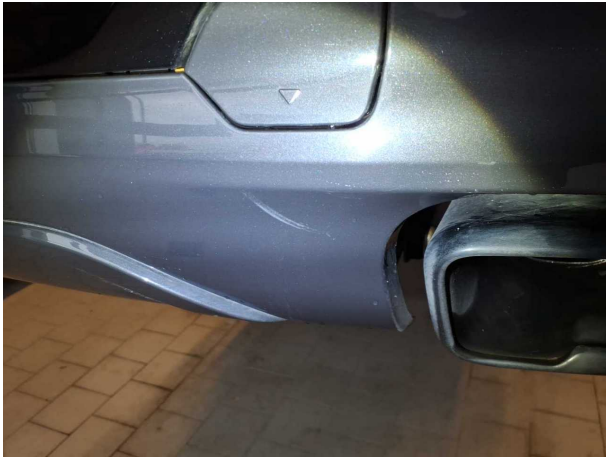
Beschädigung 5: Stossfänger hinten: Spoiler - Kratzer - Sm... Repair

Beschädigung 5: Stossfänger hinten: Spoiler - Kratzer - Smart Repair

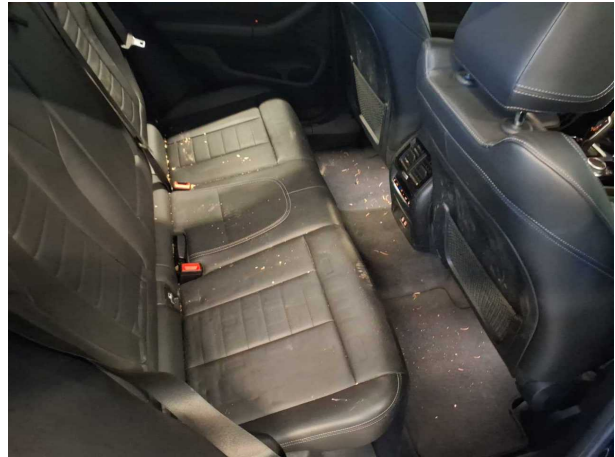
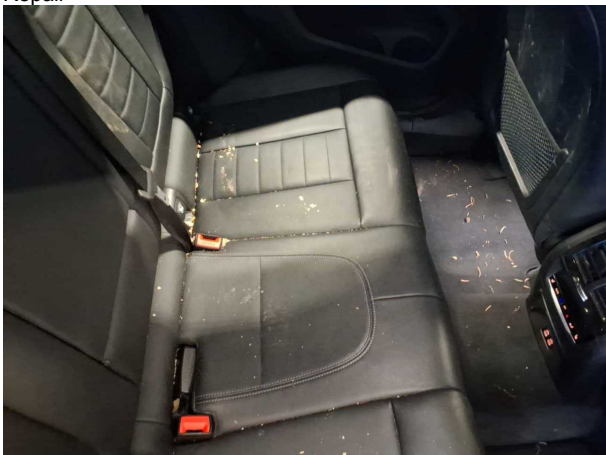
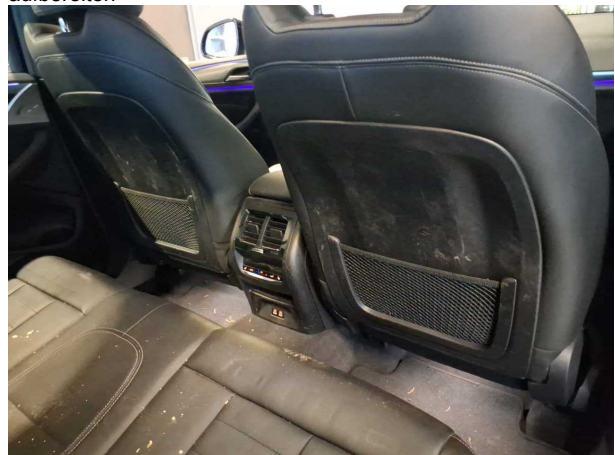
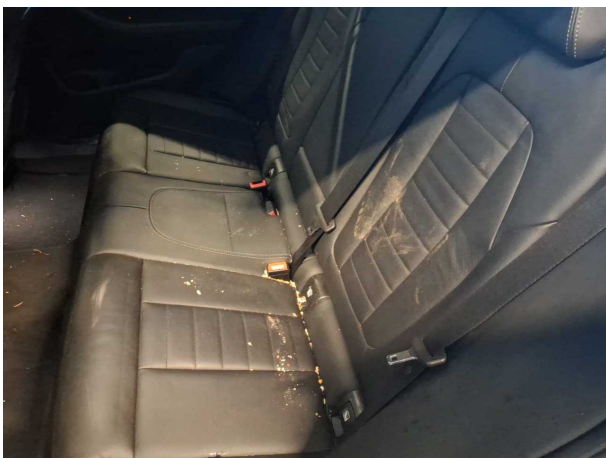
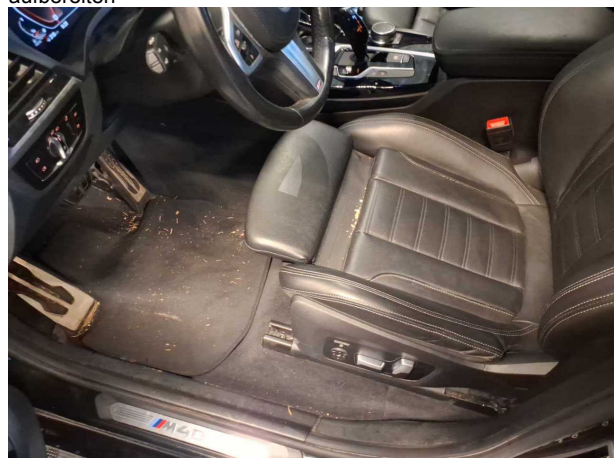
Beschädigung 6: Interieur: Innenraum - verschmutzt - aufbereiten

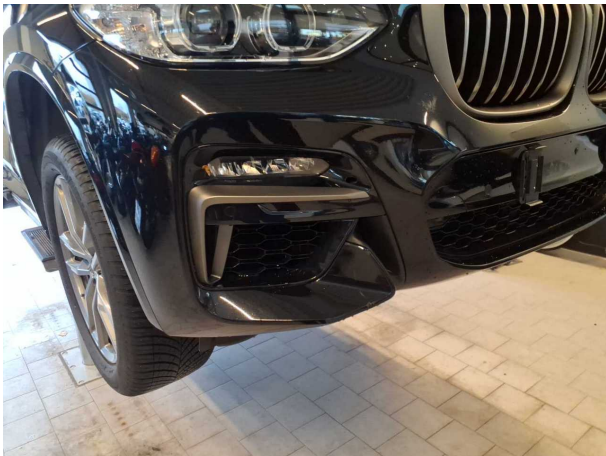
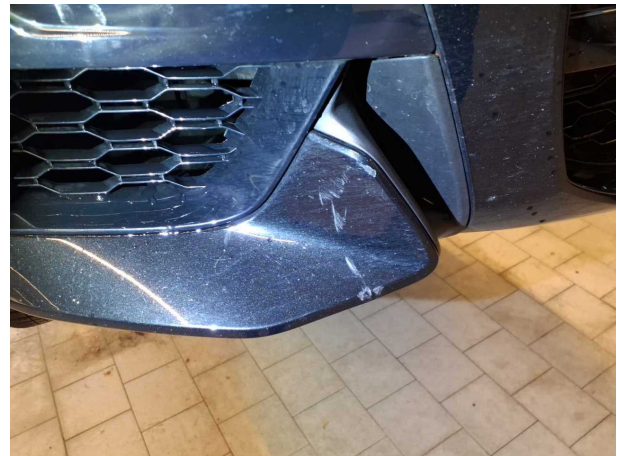
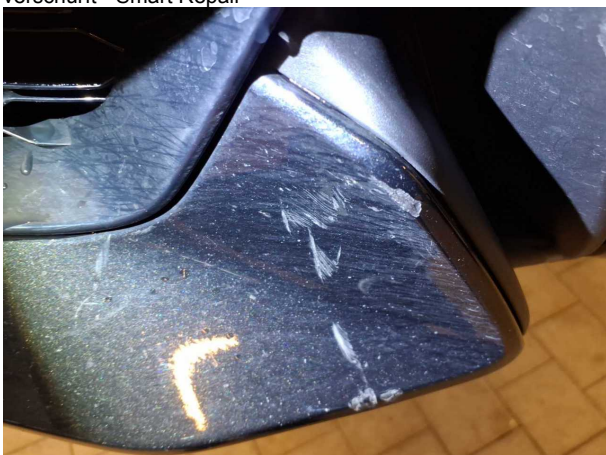
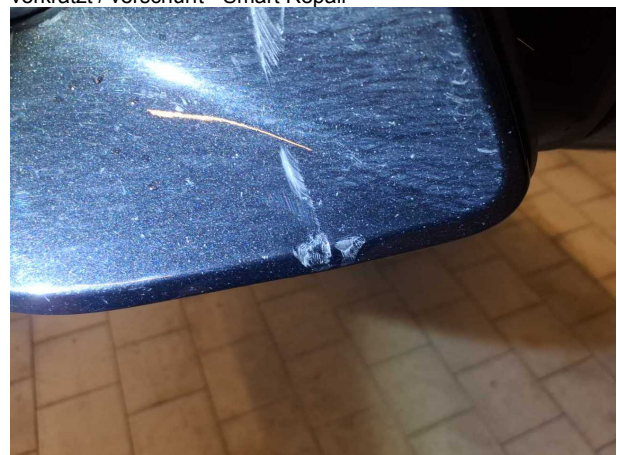
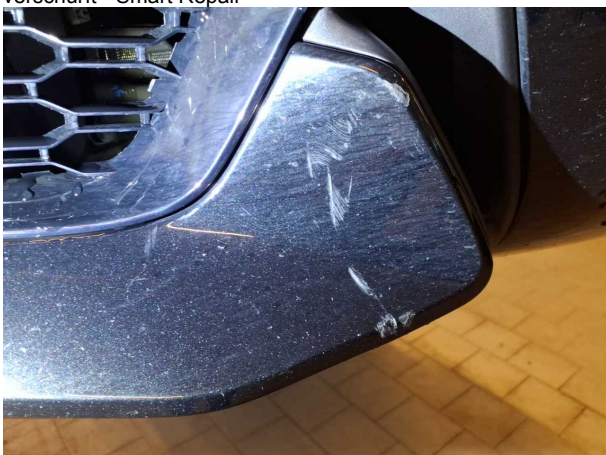
Beschädigung 7: Stossfänger vorn: Stossfänger vorn - verkratzt / verschürft - Smart Repair

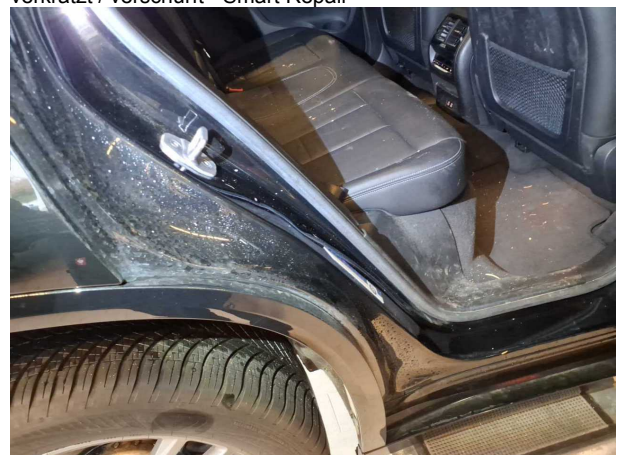
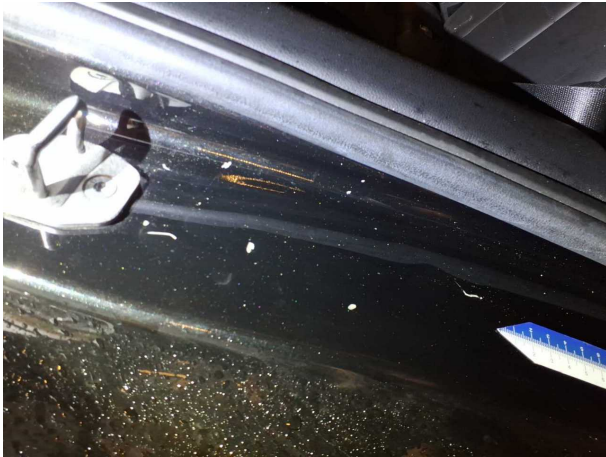
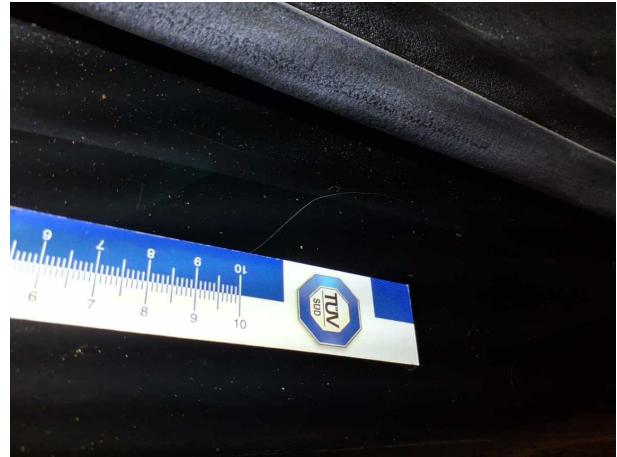
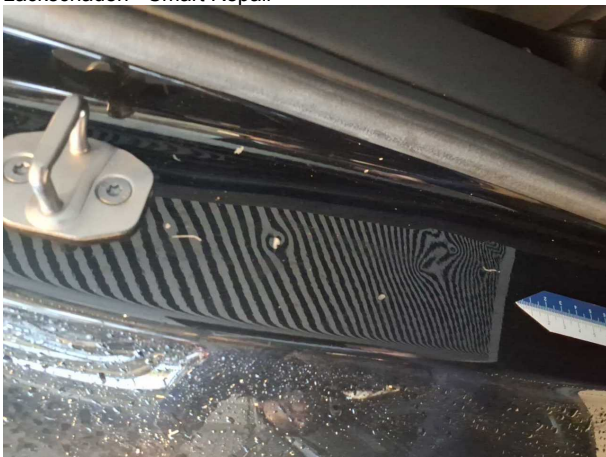
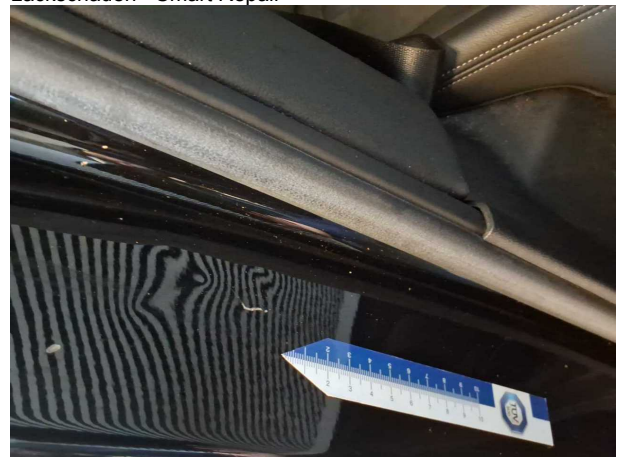
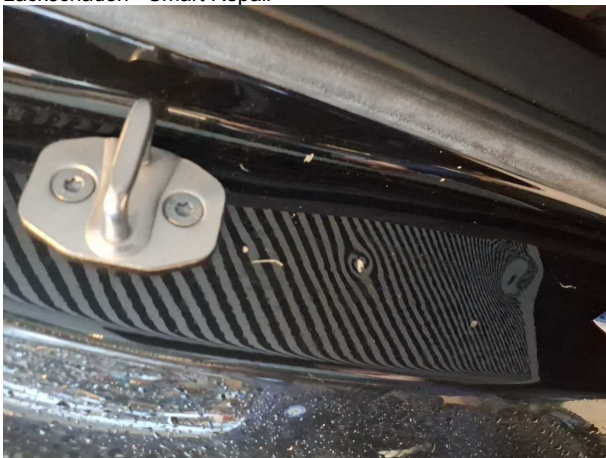
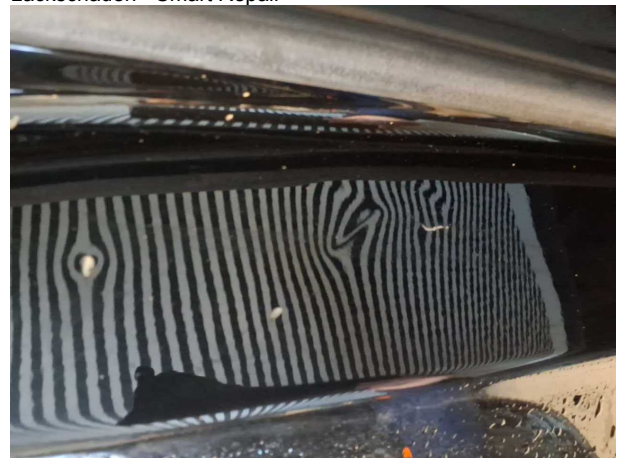
Beschädigung 8: Seitenwand rechts: Einstieg - Delle / Lackschaden - Smart Repair

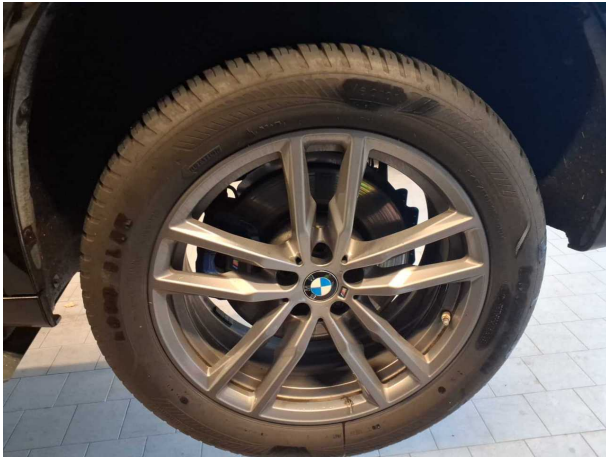
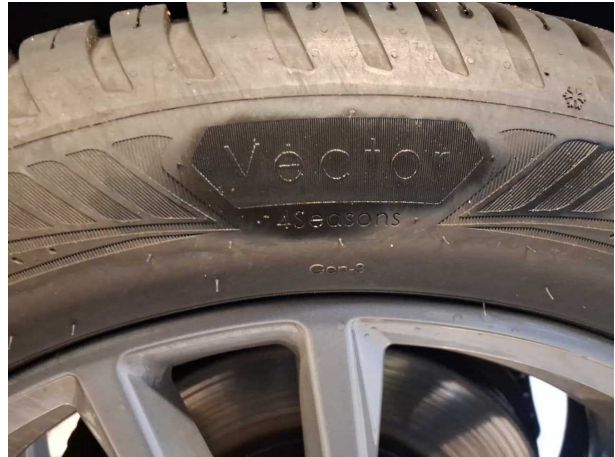
Beschädigung 9: Rad/Reifen: Reifensatz komplett (War mit Winterreifen und Notlaufteigenschaft ausgestattet) - abweichend

Beschädigung 9: Rad/Reifen: Reifensatz komplett (War mit Winterreifen und Notlaufteigenschaft ausgestattet) -

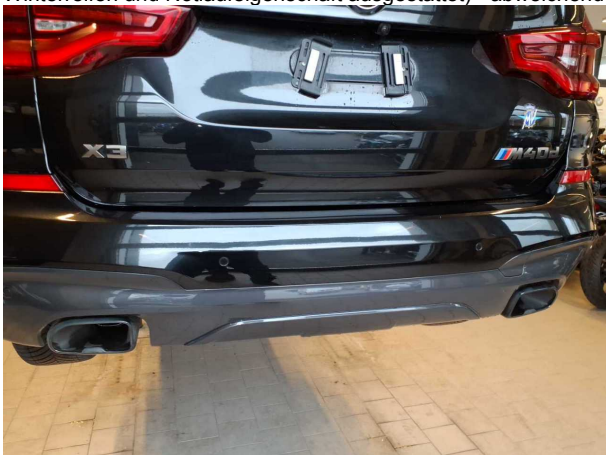
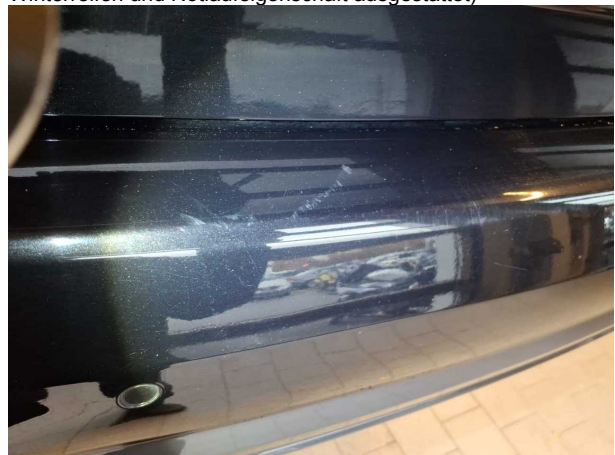
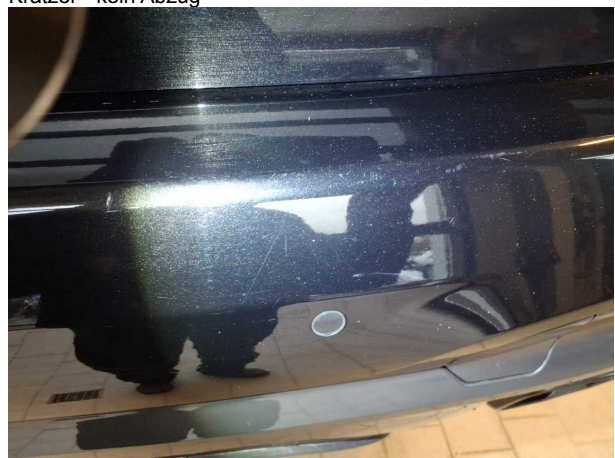
Gebrauchsspur 1: Stossfänger hinten: Stossfänger hinten - Kratzer - kein Abzug

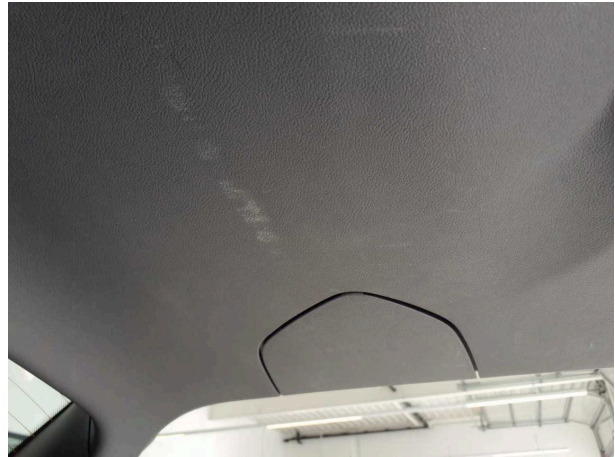
Gebrauchsspur 2: Verkleidungen/Abdeckungen: Heckdeckel, Innenverkleidung - verkratzt / verschürft - kein Abzug

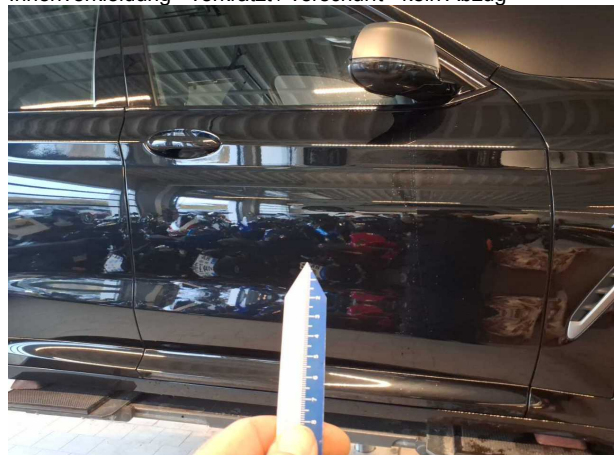
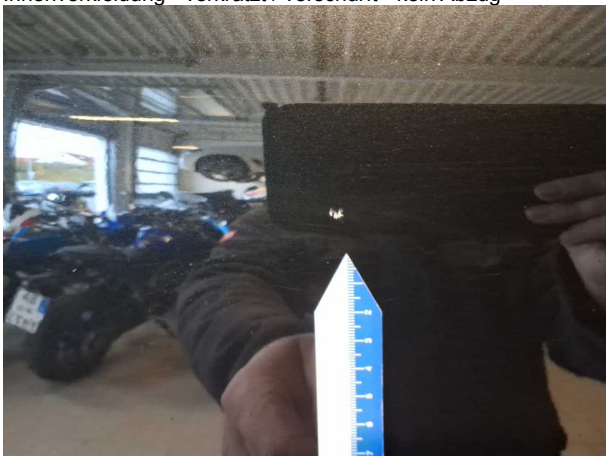
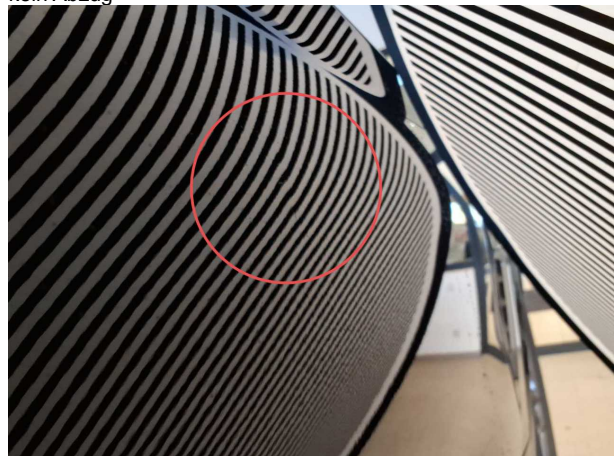
Gebrauchsspur 3: Tür vorn rechts: Tür - Delle / Lackschade... kein Abzug

Gebrauchsspur 3: Tür vorn rechts: Tür - Delle / Lackschaden - kein Abzug

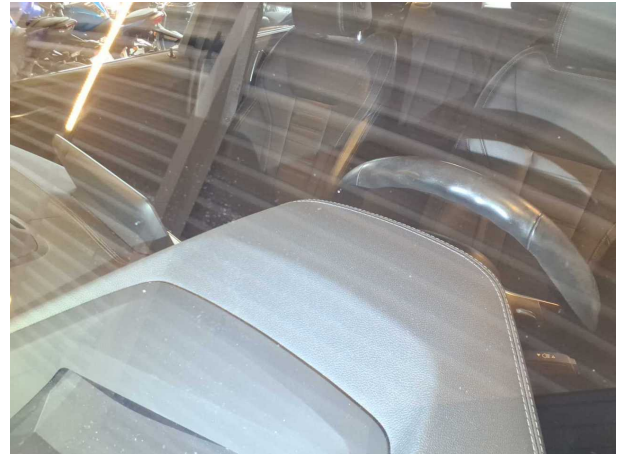
Gebrauchsspur 4: Verglasung: Frontscheibe - Steinschlag - kein Abzug

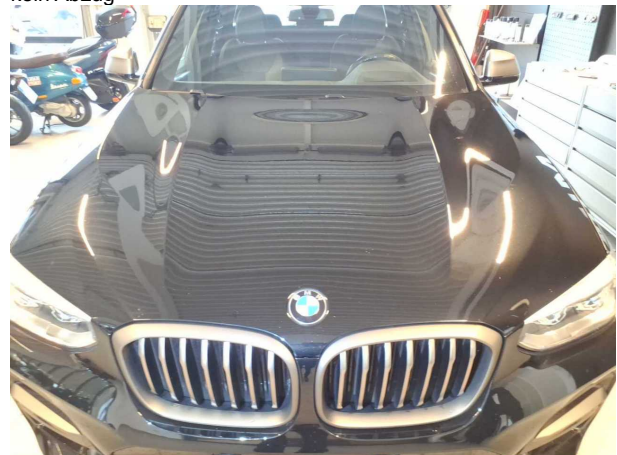
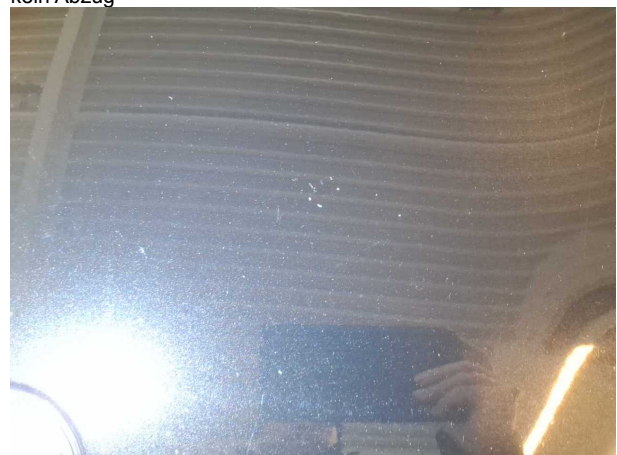
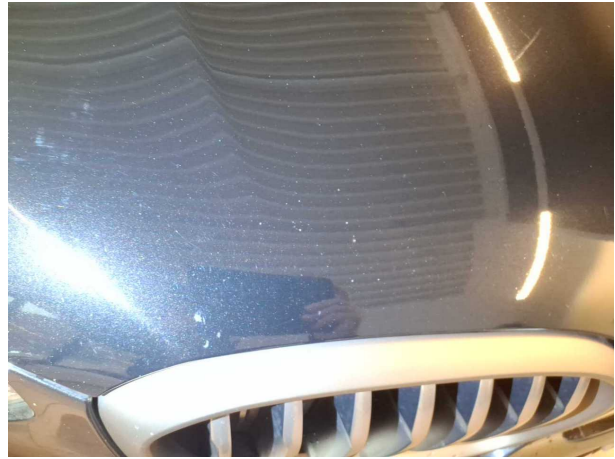
Gebrauchsspur 5: Motorhaube: Motorhaube - Steinschlag - kein Abzug

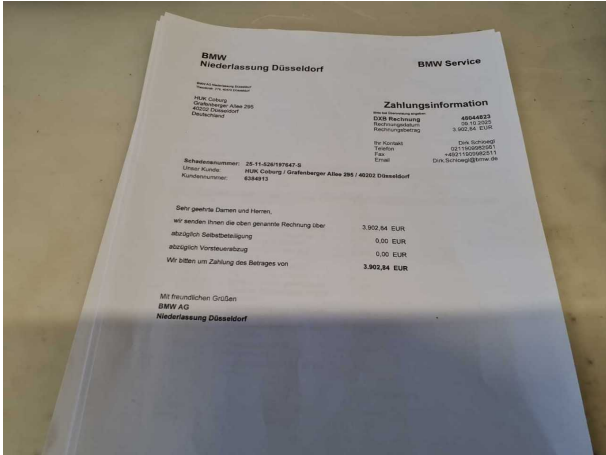
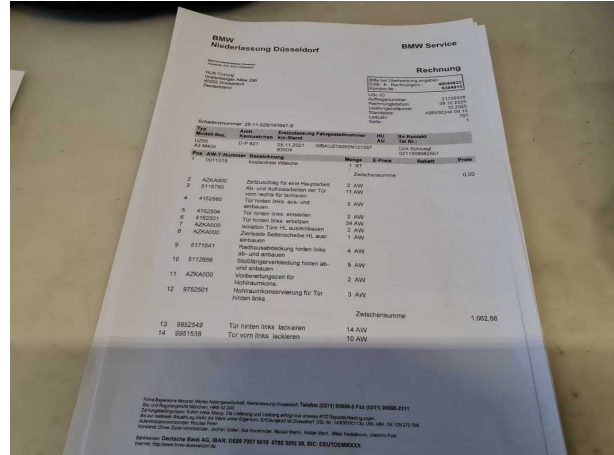
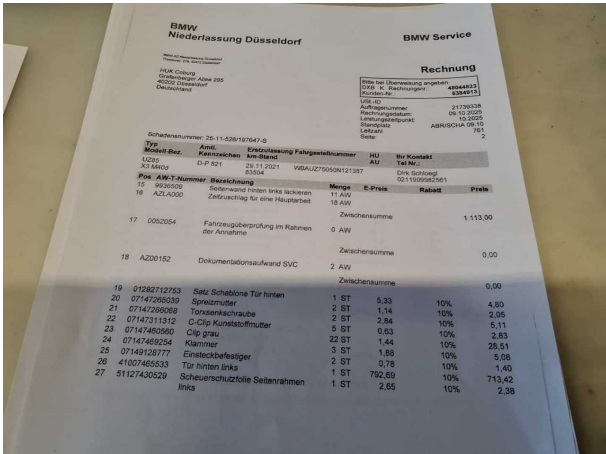
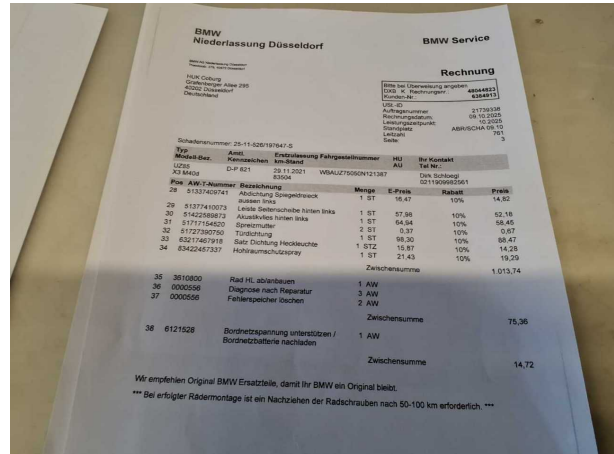
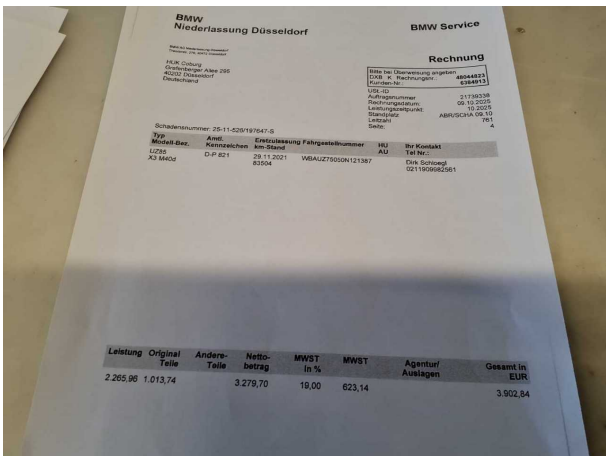
Nr.	Vorschaden	Schadenshöhe	Wertminderung
1	Seite links, Angabe durch Nutzer/Auftraggeber, vom 09.10.2025	3.902,84 €	400,00 €
Summe (netto):		3.902,84 €	400,00 €

- Laut vorliegenden Informationen wurden am Fahrzeug Vorschäden instandgesetzt. Reparaturspuren, die Rückschlüsse auf den Instandsetzungsbereich des Schadens ermöglichen, waren bei der Besichtigung nicht erkennbar.

Vorschaden 1: Seite links

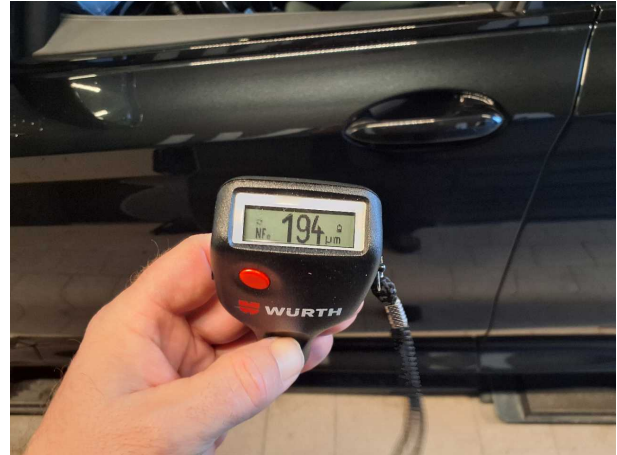
Nr.	Ort	Wertminderung
1	Seitenwand links, Tür hinten links, Tür vorne links, fachgerecht ausgeführt, Reparaturrechnung vorhanden

Nr.	Ort	Messung
1	Dach	135 µm
2	Dachholm links	120 µm
3	Dachholm rechts	135 µm
4	Heckklappe/-tür	105 µm
5	Kotflügel links	115 µm
6	Kotflügel rechts	130 µm
7	Motorhaube	115 µm
8	Schweller links	70 µm
9	Schweller rechts	65 µm
10	Seitenwand links	170 µm
11	Seitenwand rechts	115 µm
12	Tür hinten links	125 µm
13	Tür hinten rechts	115 µm
14	Tür vorne links	194 µm
15	Tür vorne rechts	120 µm

Nacklackierung 1: Seitenwand links, Tür hinten links, Tür vorne links
