Zustandsbericht

- Protokoll der Fahrzeugbewertung -

Berichts-Nr: 10117522
vom: 25.02.2026

Fahrzeugkategorie:	Personenkraftwagen
Fahrzeugart:	Kombi
Hersteller:	Volkswagen
Modell:	Passat
HSN / TSN:	0603 / COP
Erstzulassungsdatum:	06.12.2022
Laufleistung:	43.184 km
Nachweis Kilometerstand:	Abgelesen
Farbe:	Mondsteingrau
Farbe Dach:	Mondsteingrau
Antriebsart:	Allrad
Motorisierung/Kraftstoff:	Diesel
Hubraum:	2.000 ccm
Leistung:	147 kW (200 PS)
Fahrzeuglänge:	
Fahrzeughöhe:	
Fahrzeugbreite:	
Zulässiges Gesamtgewicht:	
Radstand:	
Anzahl Achsen:	2
Zylinder:	4
Schadstoffklasse:	Euro 6
Anzahl Türen:	4
Anzahl Sitze:	5
Getriebe:	Automatik 7-Gang
Polsterart:	Stoff
Interieurfarbe:	Titanschwarz/Titanschwarz/Titanschwarz
Anzahl vorhandene Schlüssel:	2

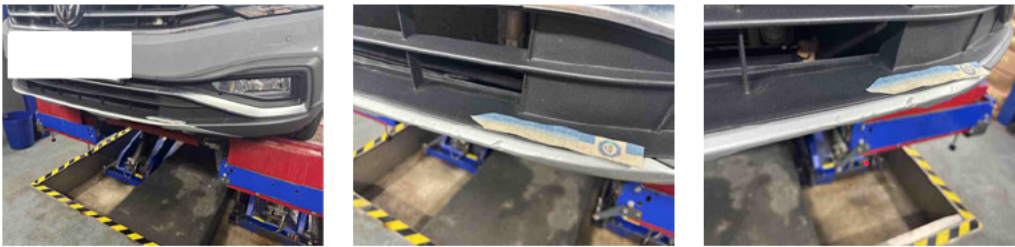
2 - Stoßfängerspoiler vorne - Kratzer - Instandsetzen + lackieren

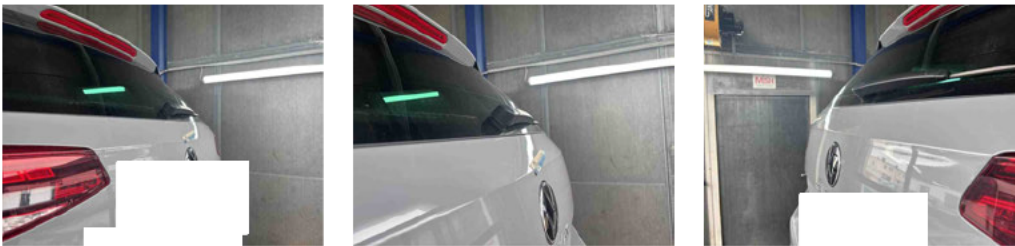
3 - Heckklappe - Delle(n) - Kaltdrücken

2x

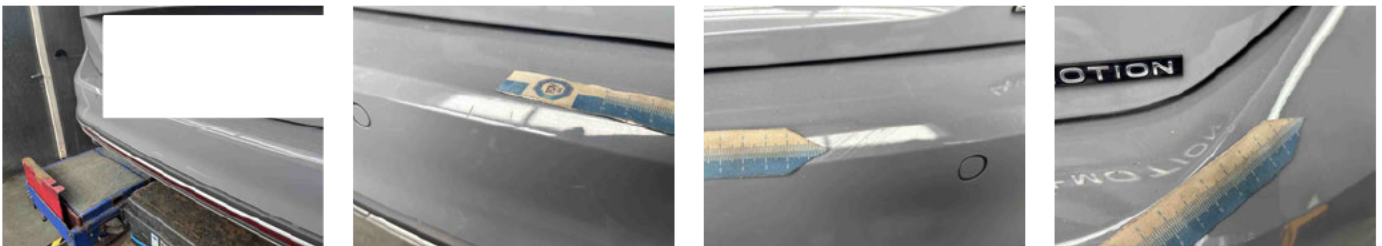
Nr	Bauteil	Schadensbeschreibung	Reparaturempfehlung
1	Vorbereitungszeit Kunststoff-Lackierung	Lack Vorbereitung	Ausführen
2	Stoßfängerspoiler vorne	Kratzer	Instandsetzen + lackieren
3	Heckklappe	Delle(n)	Kaltdrücken
4	Stoßfänger hinten mitte	Kratzer	Smart Repair
5	Rücklicht links	Kratzer	Polieren

4 n mitte - Kratzer - Smart Repair

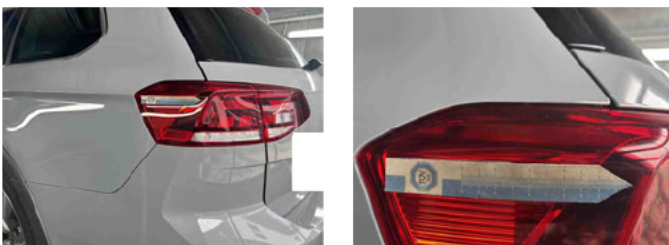
5 - Rücklicht links - Kratzer - Polieren
