## Angaben zum Fahrzeug

| Hersteller | Opel | Restlauf bis Service | 1 Monat(e) |
| Typ/Modell | CORSA | HU (Bericht lag vor) | 12/2026 |

## Zustandsbericht

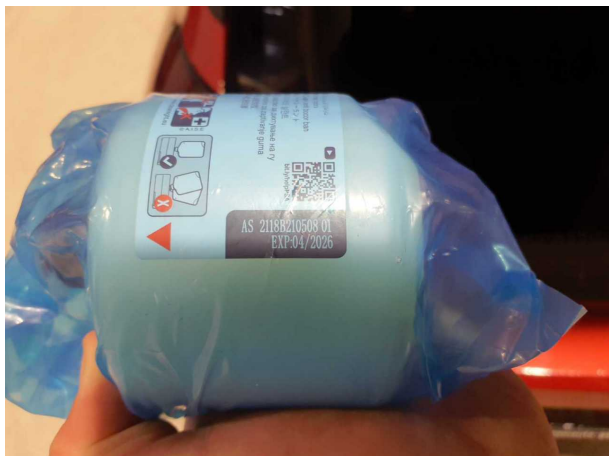
| Nr. | Bauteilgruppe | Beschreibung |
|---|---|---|
| 2 | Ausrüstung | Tirefit Füllmittel - abgelaufen - erneuern |

**Beschädigung #2:** Ausrüstung: Tirefit Füllmittel - abgelaufen - erneuern

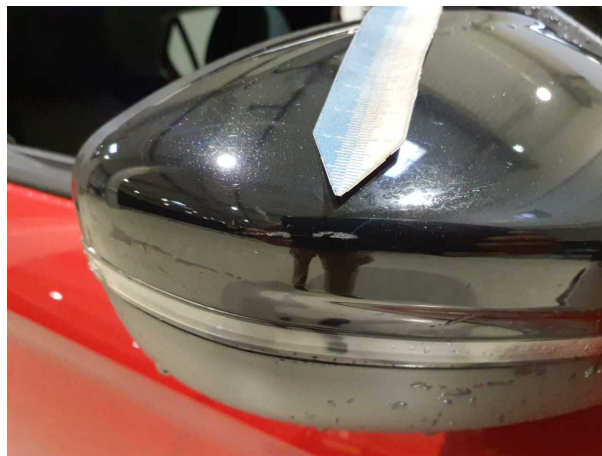
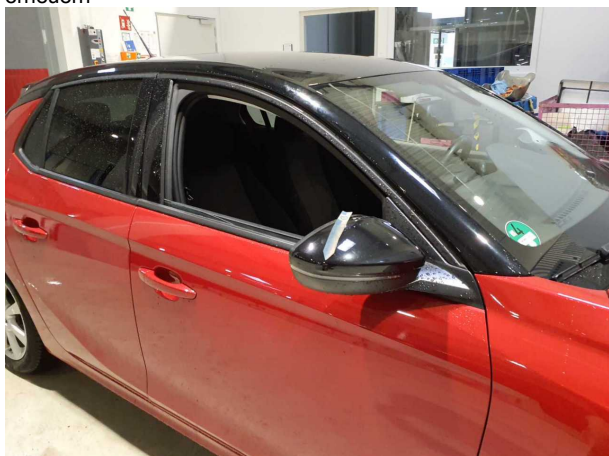
| Nr. | Bauteilgruppe | Beschreibung |
|---|---|---|
| 3 | Außenspiegel rechts | Abdeckkappe - verkratzt / verschürft - lackieren |

**Beschädigung #3:** Außenspiegel rechts: Abdeckkappe - verkratzt / verschürft - lackieren

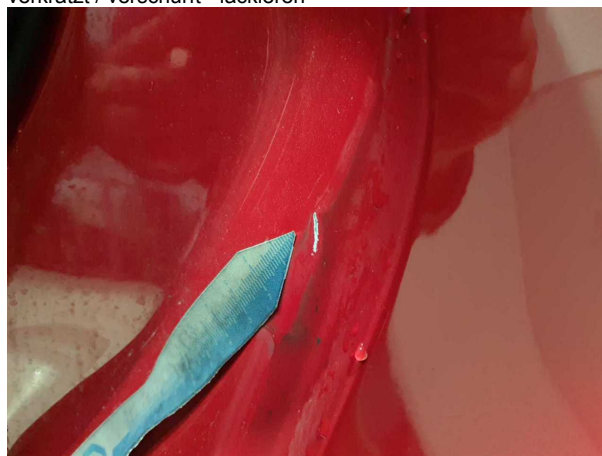
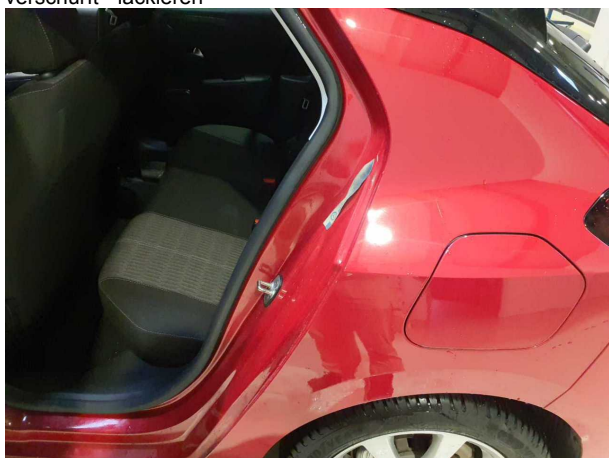
| Nr. | Bauteilgruppe | Beschreibung |
|---|---|---|
| 4 | Schweller links | Einstieg (Hi.li) - verkratzt / verschürft - Smart Repair |

**Beschädigung #4:** Schweller links: Einstieg (Hi.li) - verkratzt / verschürft - Smart Repair

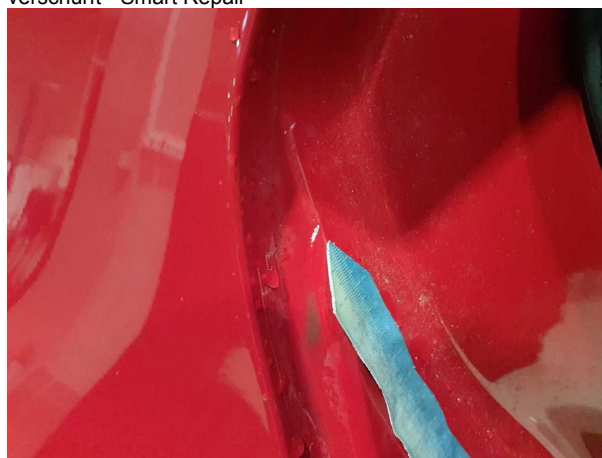
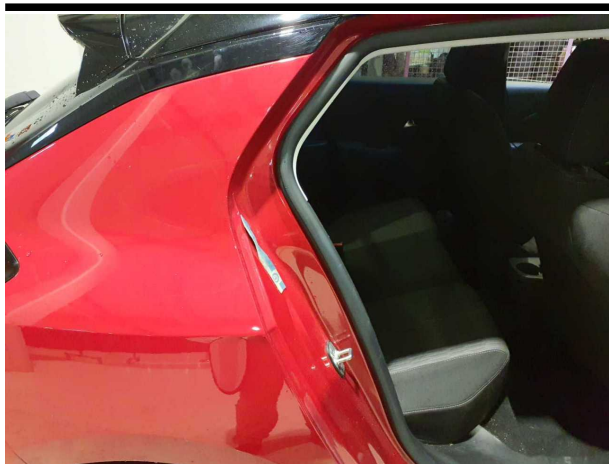
| Nr. | Bauteilgruppe | Beschreibung |
|---|---|---|
| 5 | Schweller rechts | Einstieg (Hi.re) - verkratzt / verschürft - Smart Repair |

**Beschädigung #5:** Schweller rechts: Einstieg (Hi.re) - verkratzt / verschürft - Smart Repair

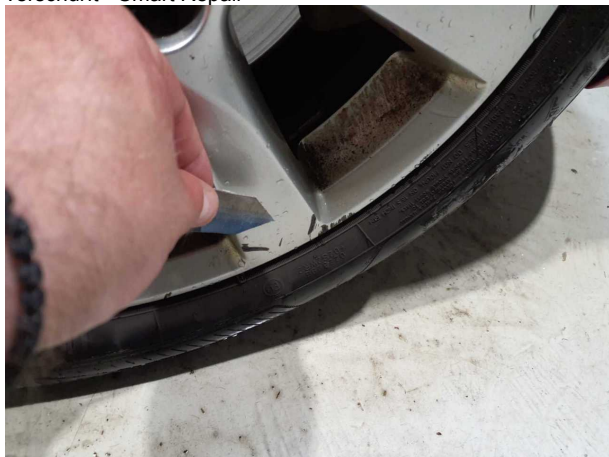
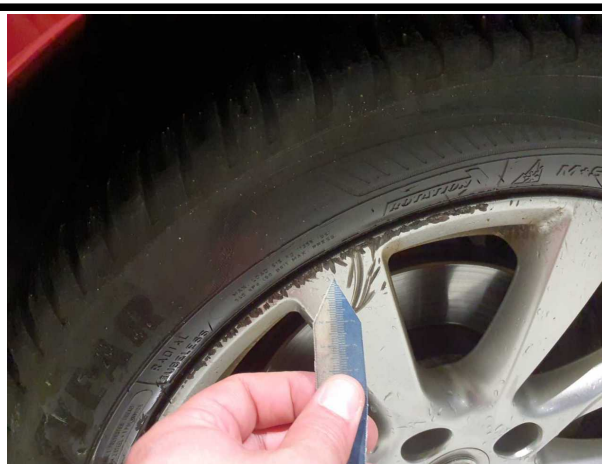
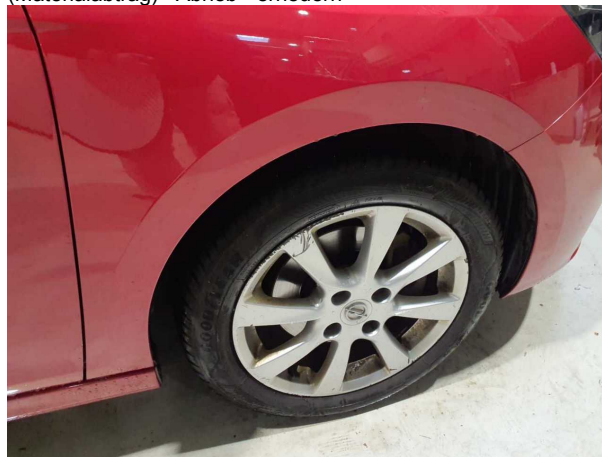
| Nr. | Bauteilgruppe | Beschreibung |
|---|---|---|
| 6 | Rad/Reifen | Leichtmetallfelge vorn rechts (Materialabtrag) - Abrieb - erneuern |

**Beschädigung #6:** Rad/Reifen: Leichtmetallfelge vorn rechts (Materialabtrag) - Abrieb - erneuern

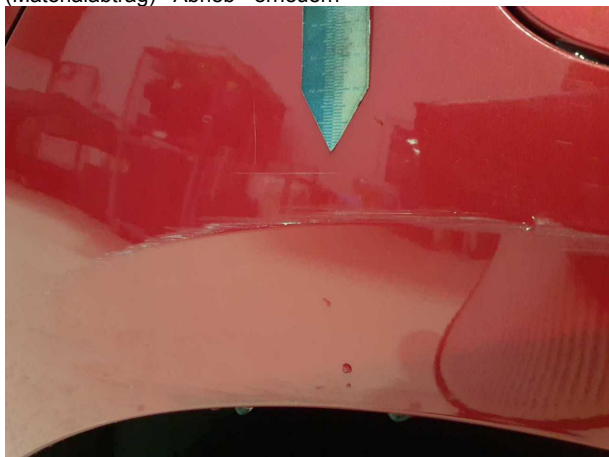
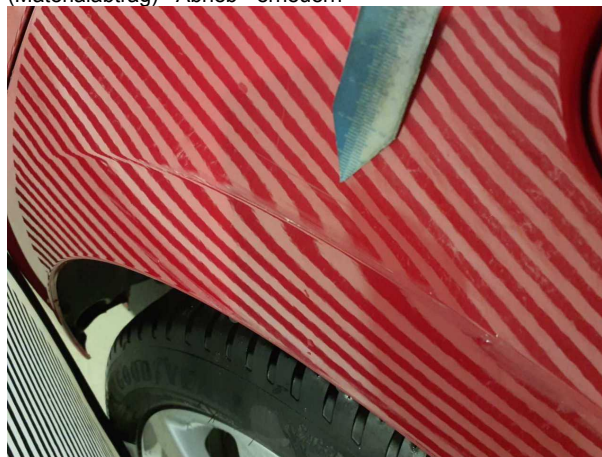
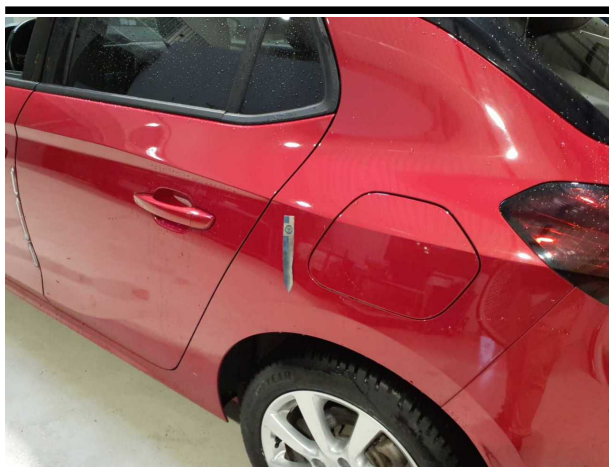
| Nr. | Bauteilgruppe | Beschreibung |
|---|---|---|
| 8 | Seitenwand links | Seitenwand - verkratzt / verschürft - lackieren |

**Beschädigung #8:** Seitenwand links: Seitenwand - verkratzt / verschürft - lackieren

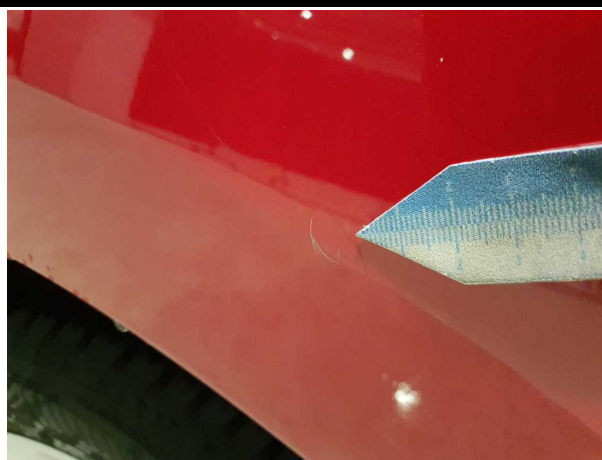
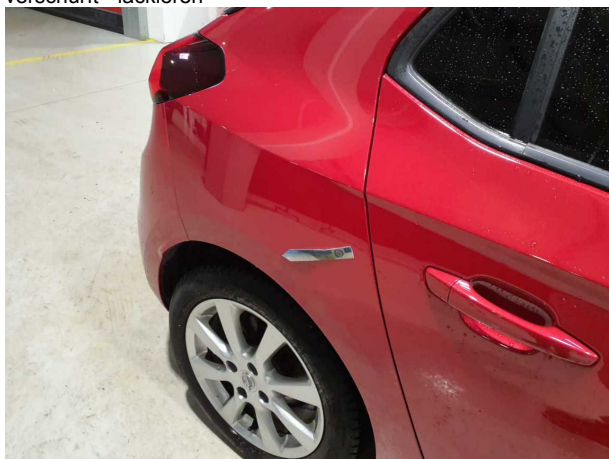
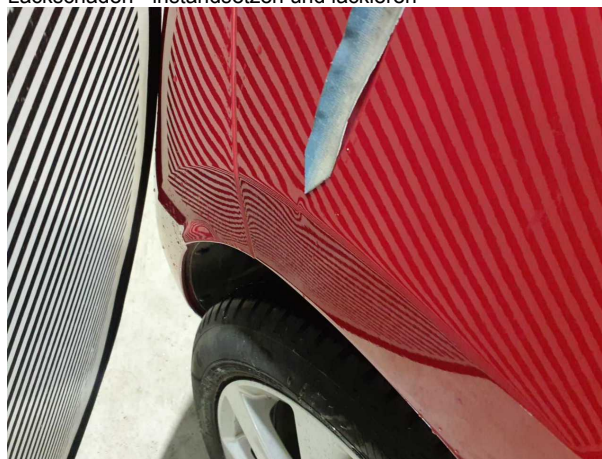
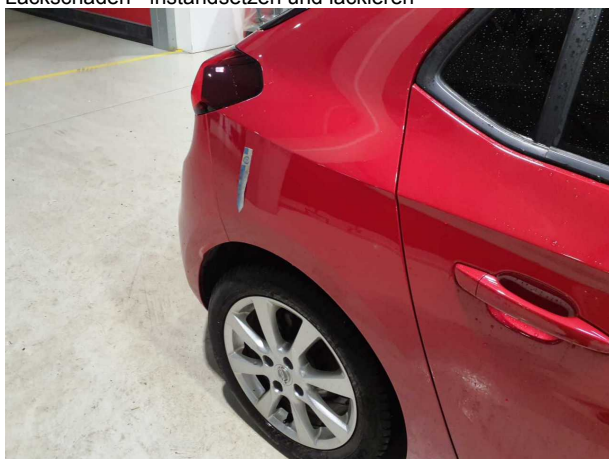
| Nr. | Bauteilgruppe | Beschreibung |
|---|---|---|
| 9 | Seitenwand rechts | Seitenwand - Delle / Lackschaden - instandsetzen und lackieren |

**Beschädigung #9:** Seitenwand rechts: Seitenwand - Delle / Lackschaden - instandsetzen und lackieren

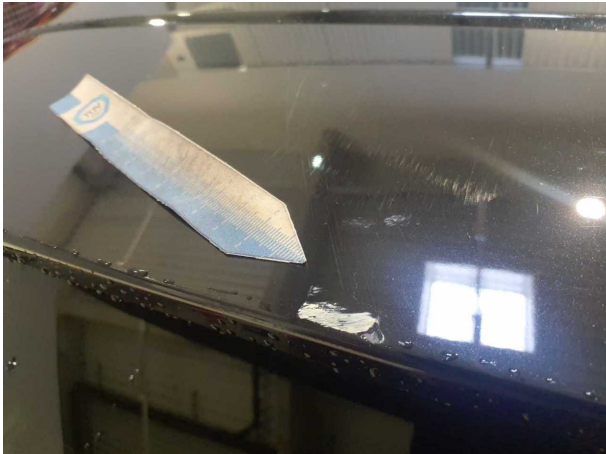
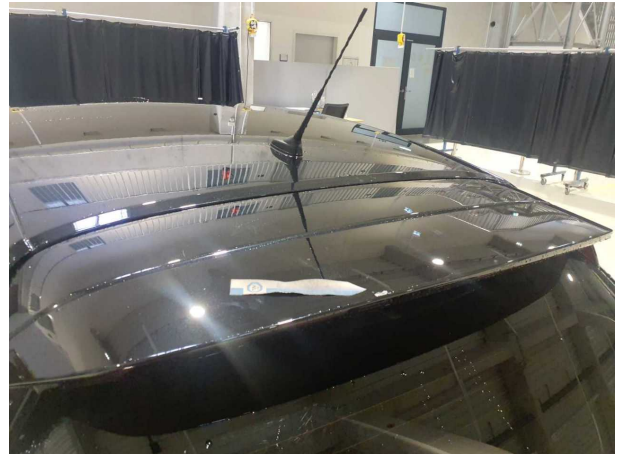
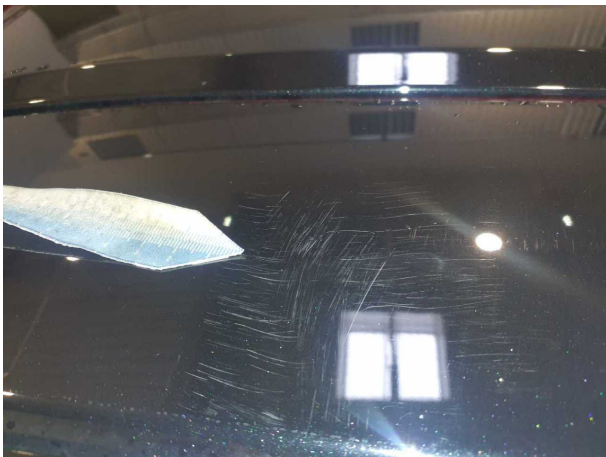
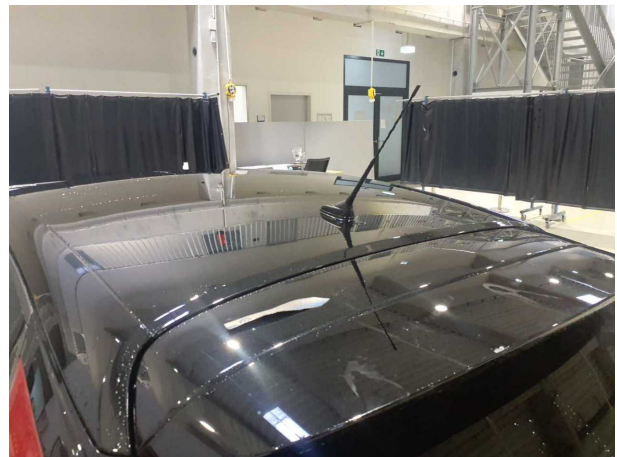
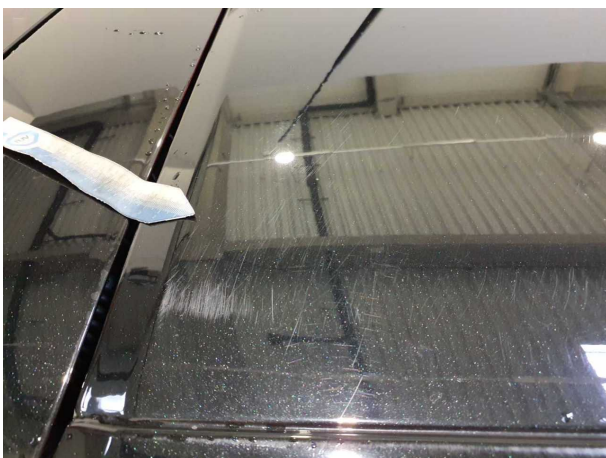
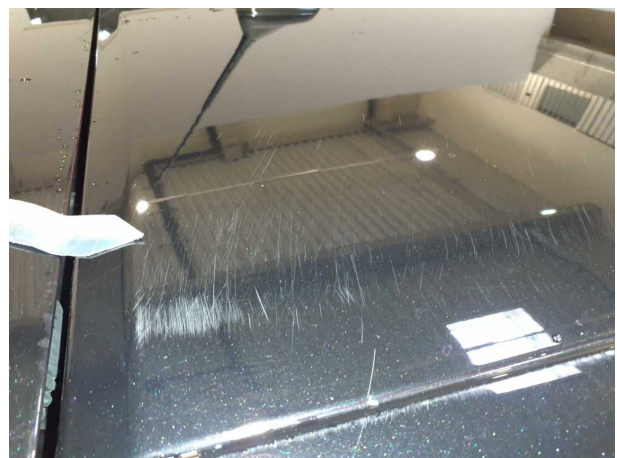
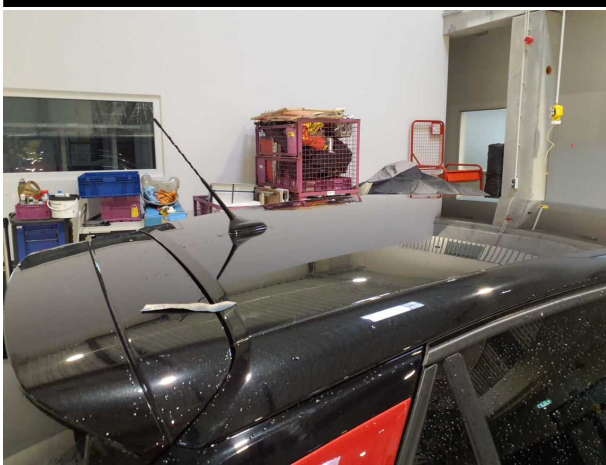
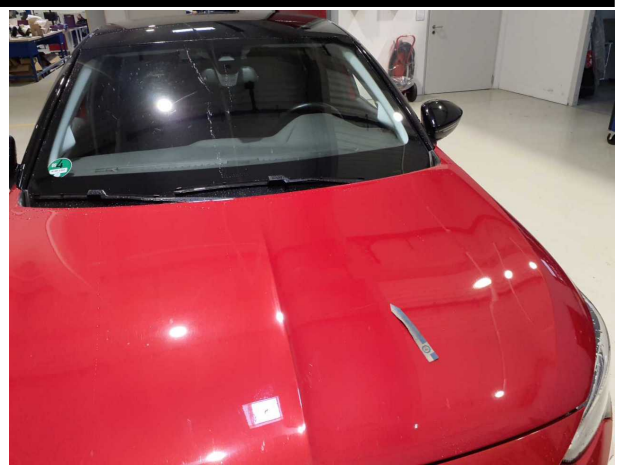
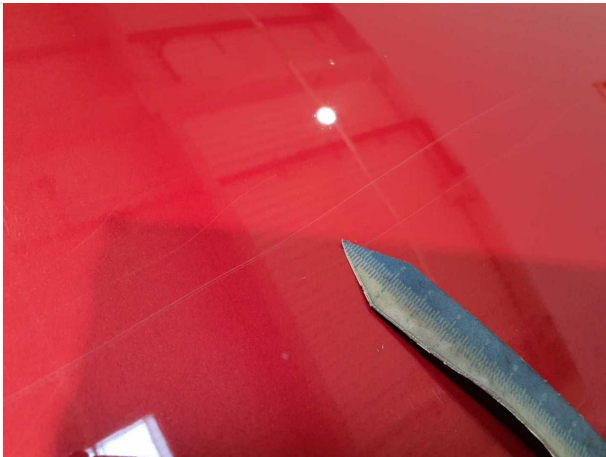
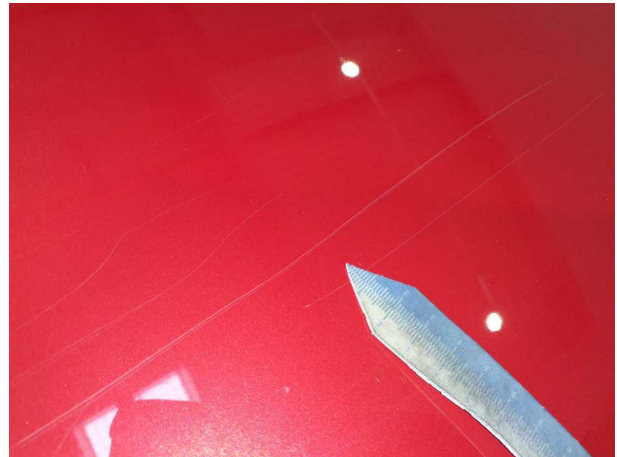
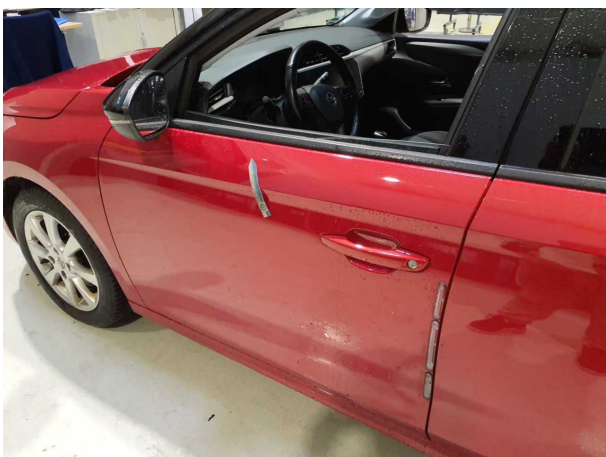
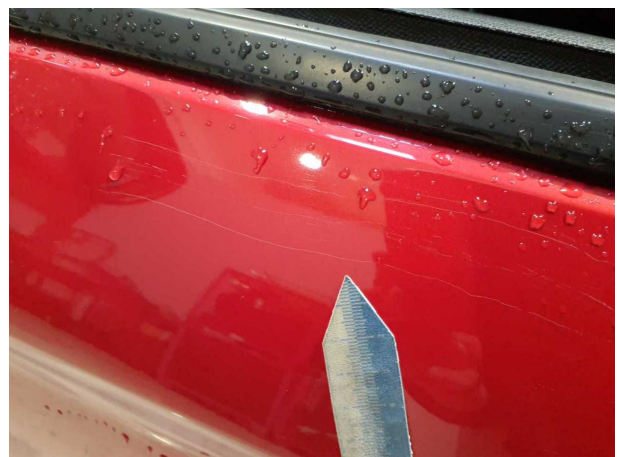
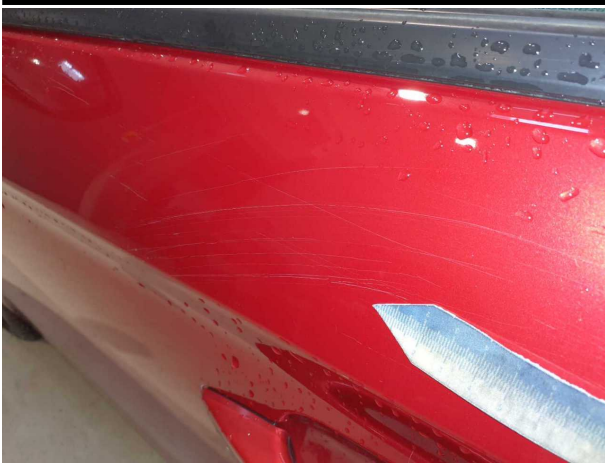
| Nr. | Schadenort |
|---|---|
| 1 | Dach, Front, Heck, Seite links |

**Unfall 1:** Dach, Front, Heck, Seite links
