## Fahrzeugbeschreibung

**Fahrzeug:** FORD Kuga 1.5 EcoBoost 88kW Trend Sports Utility Vehicle 5-türig 1496 ccm 120 PS / 88 KW bleifrei 6-Gang Manuell

## Zustandsbericht

Besichtigungsdatum: 16.06.2026  
**Protokollnummer: 45949369**  
Anlieferungsdatum: 16.06.2026

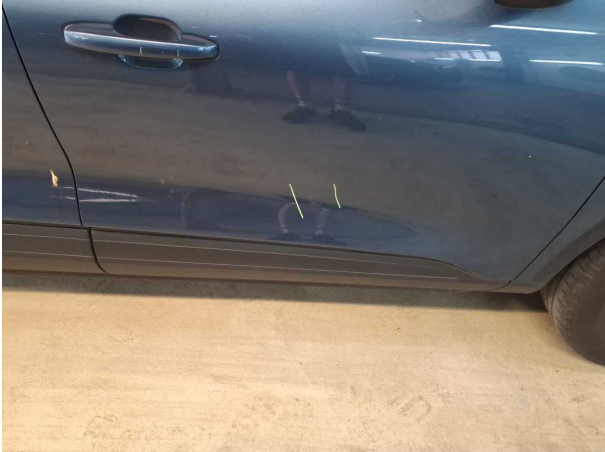
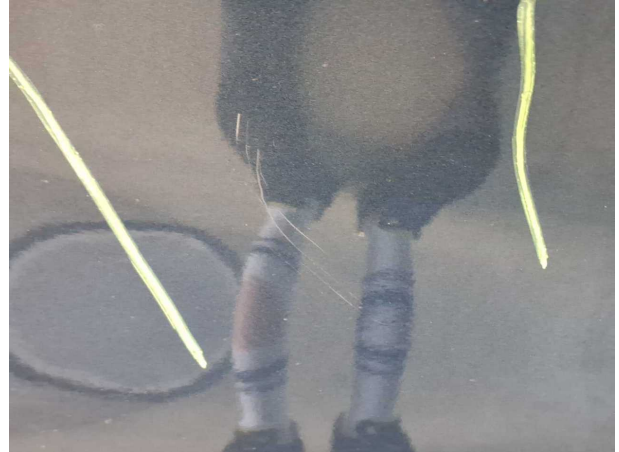
**Beschädigung #1:** Tür vorn rechts: Tür - Kratzer - auslegen / polieren

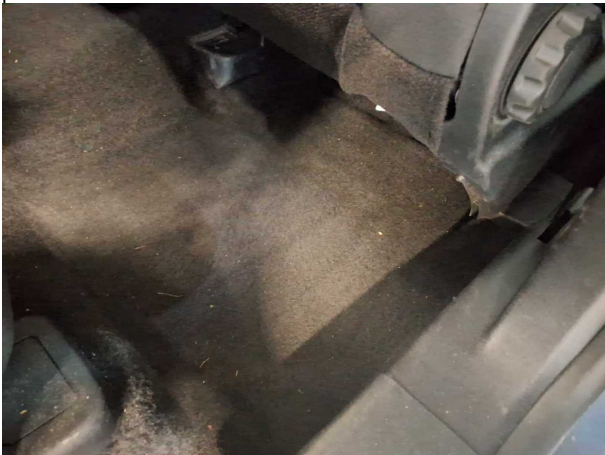
**Beschädigung #3:** Verkleidungen/Abdeckungen: Fußmatten (Fehlt) - erneuern

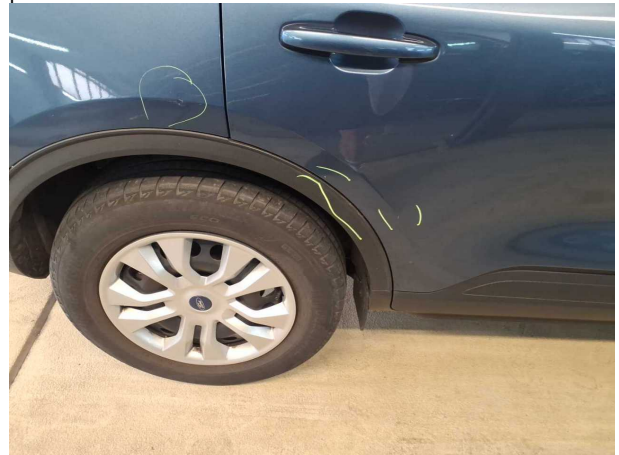
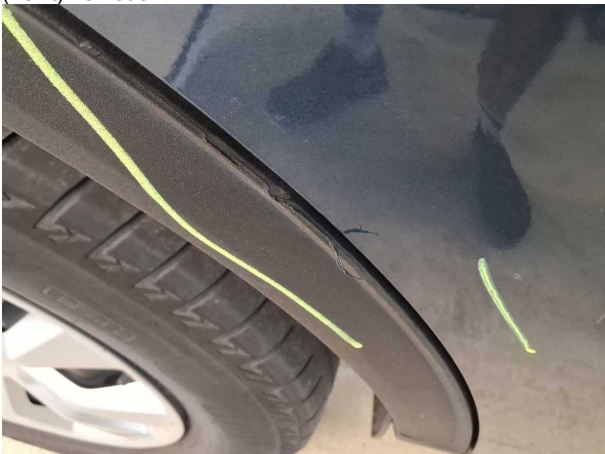
**Beschädigung #4:** Seitenwand rechts: Radhausverbreiterung... verkratzt / verschürft - erneuern

**Beschädigung #4:** Seitenwand rechts: Radhausverbreiterung - verkratzt / verschürft - erneuern

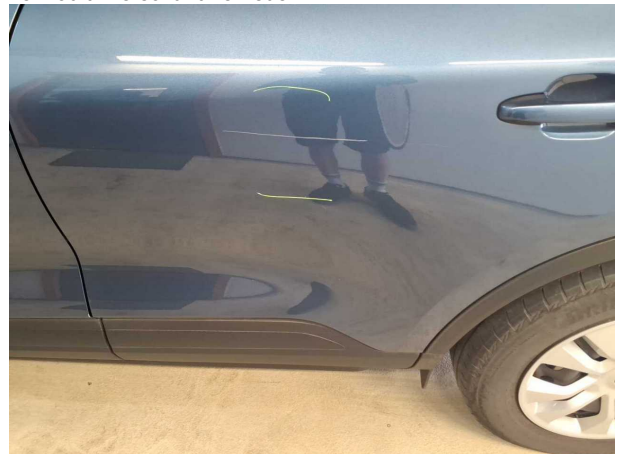
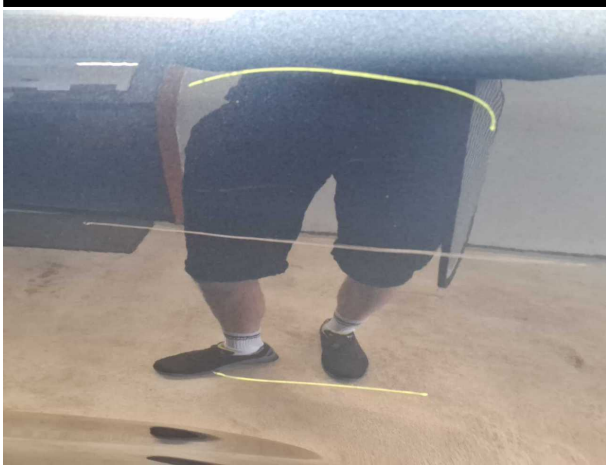
**Beschädigung #5:** Tür hinten links: Tür - verkratzt / verschürft... instandsetzen und lackieren

**Beschädigung #5:** Tür hinten links: Tür - verkratzt / verschürft - instandsetzen und lackieren

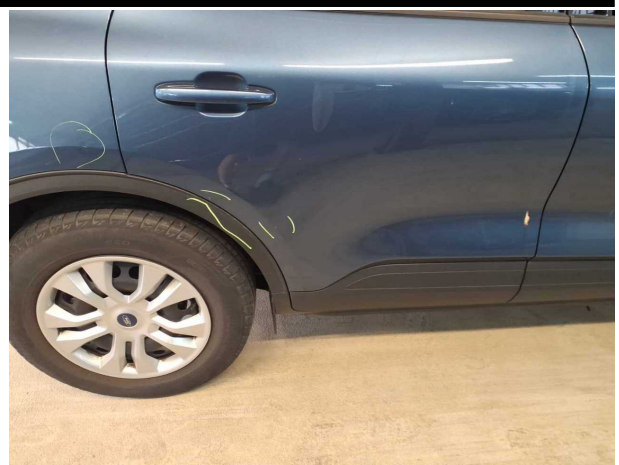
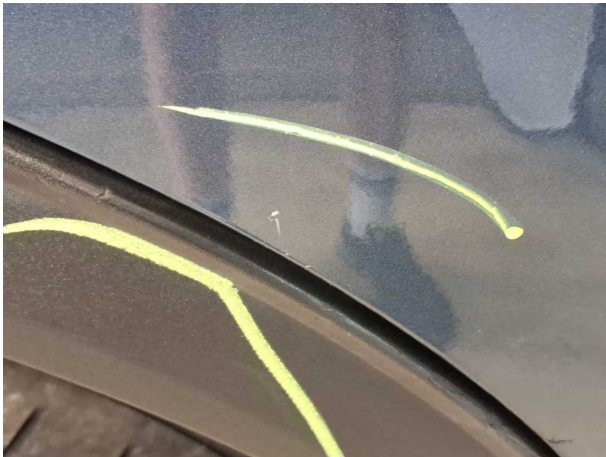
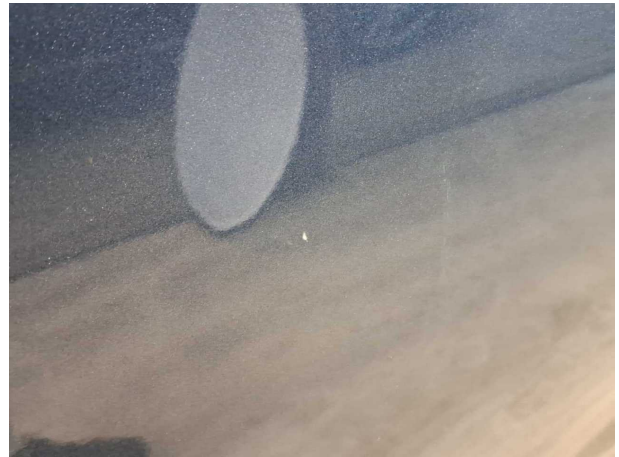
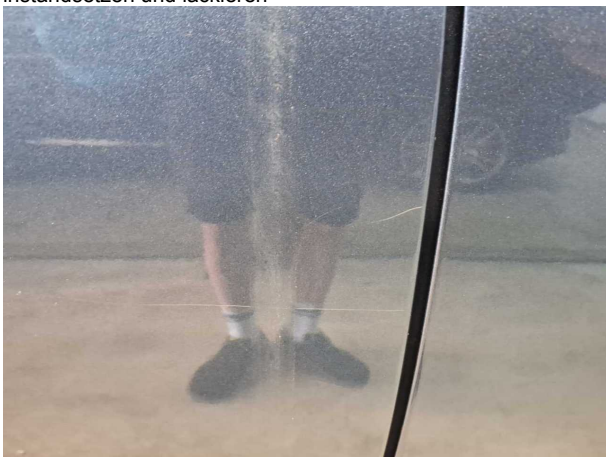
**Beschädigung #6:** Tür hinten rechts: Tür - verkratzt / versch... - instandsetzen und lackieren

**Beschädigung #6:** Tür hinten rechts: Tür - verkratzt / verschürft - instandsetzen und lackieren

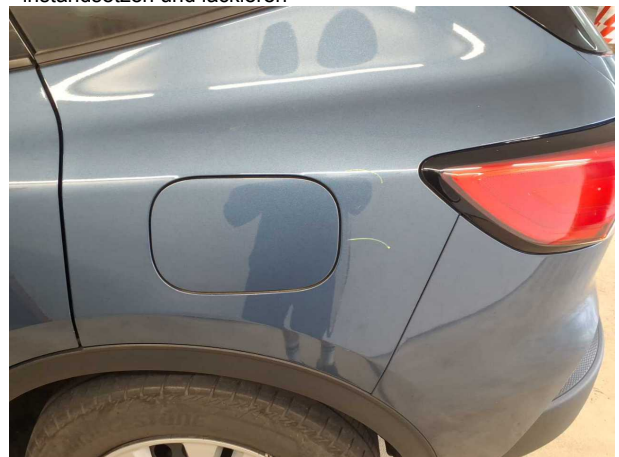
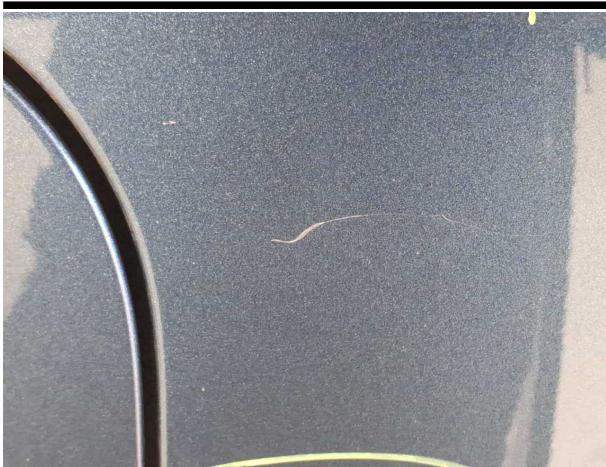
**Beschädigung #7:** Seitenwand links: Seitenwand - Kratzer - instandsetzen und lackieren

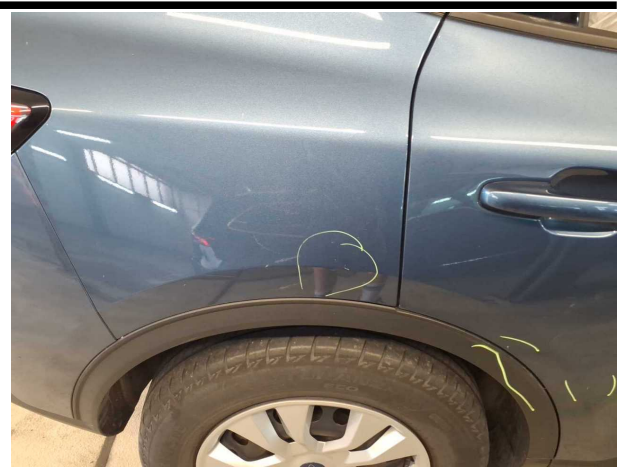
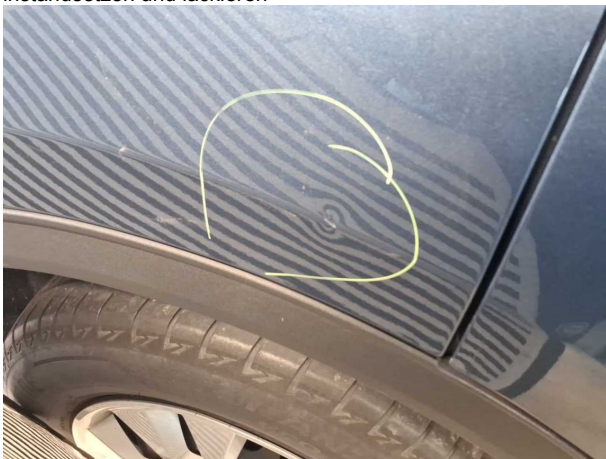
**Beschädigung #8:** Seitenwand rechts: Seitenwand - Delle / Lackschaden - instandsetzen und lackieren

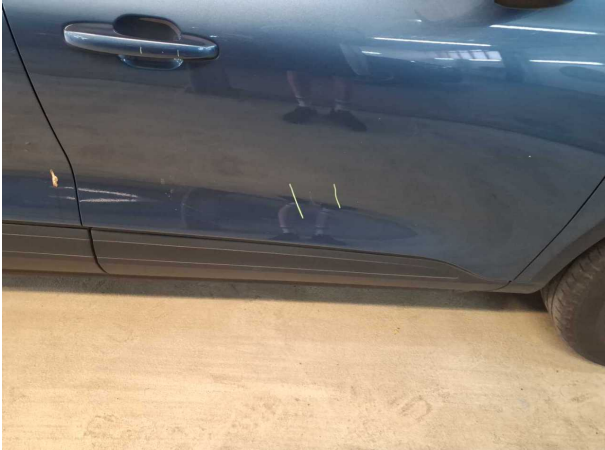
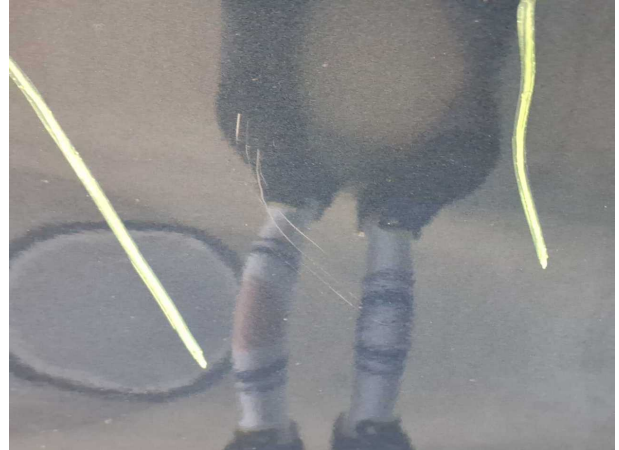
**Damage #1:** Door - front right side: Door - Scratch(es) - Cover / polish

**Damage #1:** Door - front right side: Door - Scratch(es) - Cove...  
polish

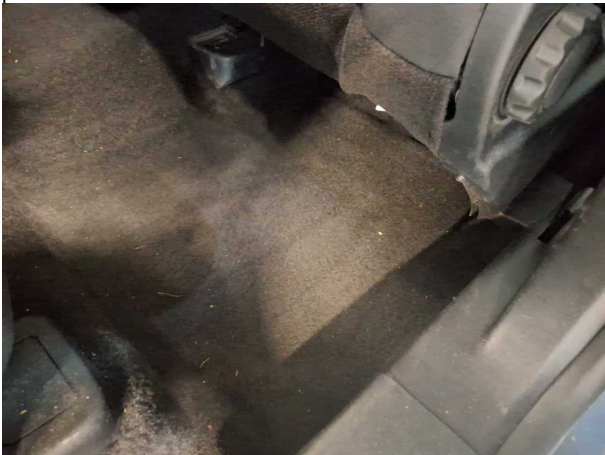
**Damage #3:** Trim / covers: Floor mats (Fehlt) - Replace

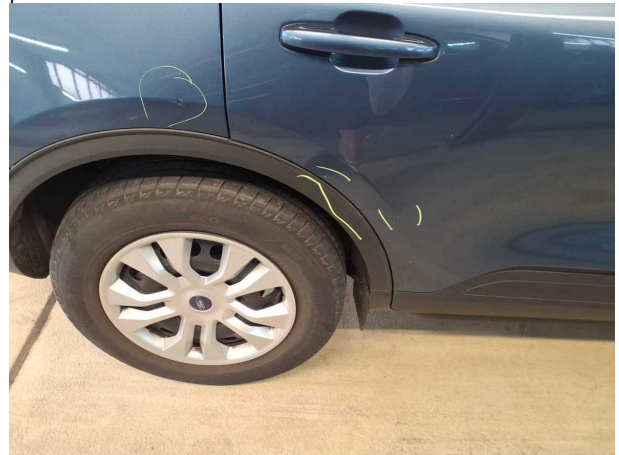
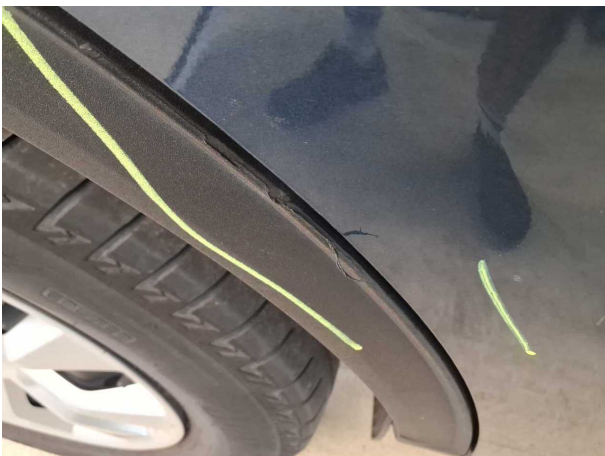
**Damage #4:** Side panel - rear right side: Wheel well extensio...  
Scatched - Replace

**Damage #4:** Side panel - rear right side: Wheel well extension -  
Scatched - Replace

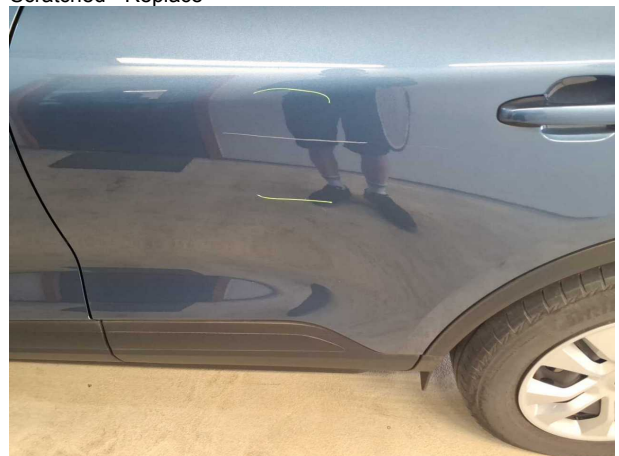
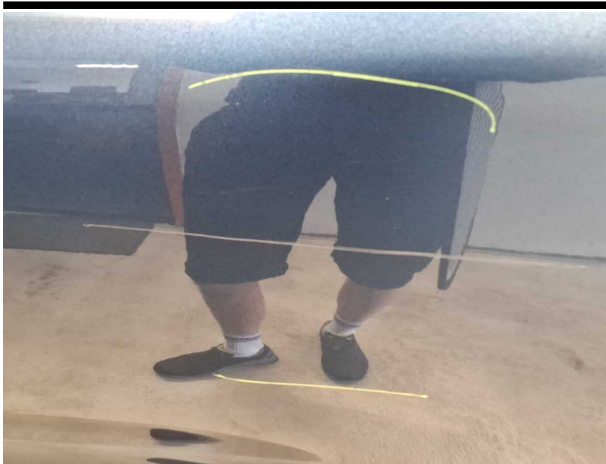
**Damage #5:** Door - rear left side: Door - Scratched - Repair a...  
paint

**Damage #5:** Door - rear left side: Door - Scratched - Repair and paint

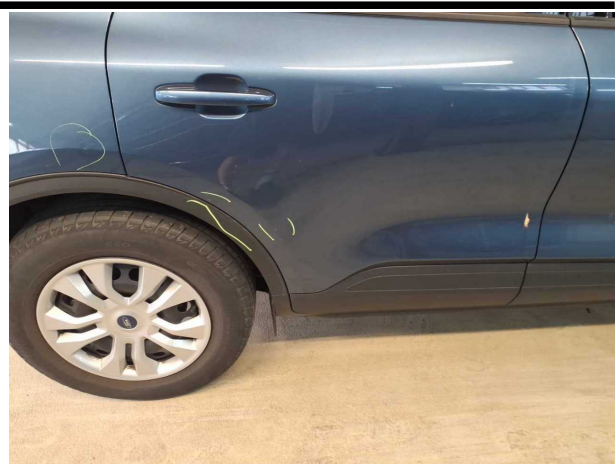
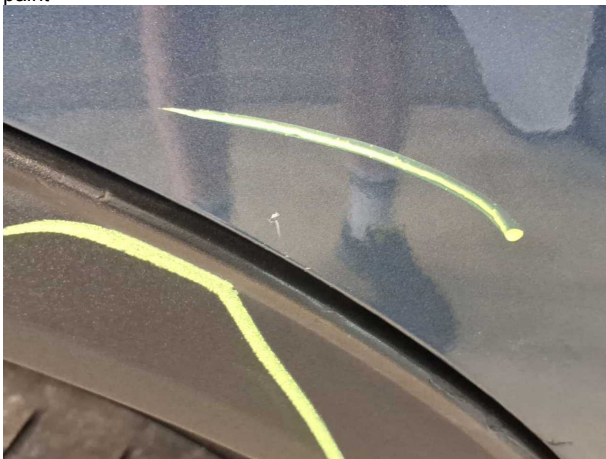
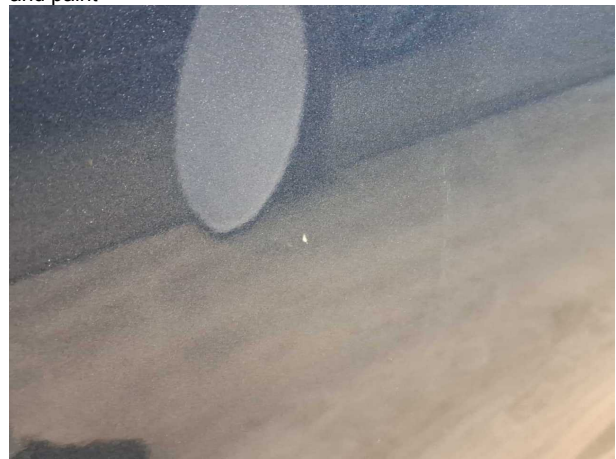
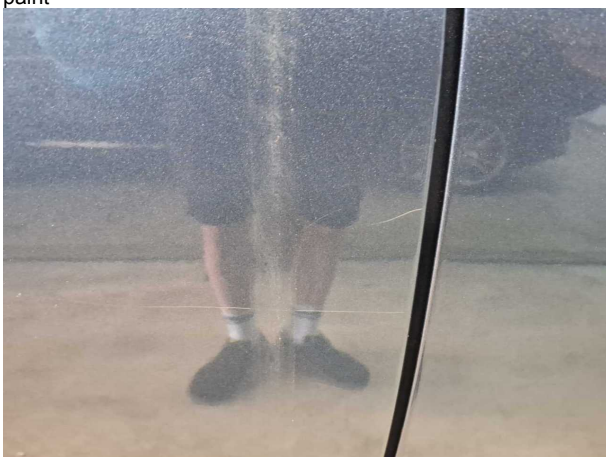
**Damage #6:** Door - rear right side: Door - Scratched - Repair and paint

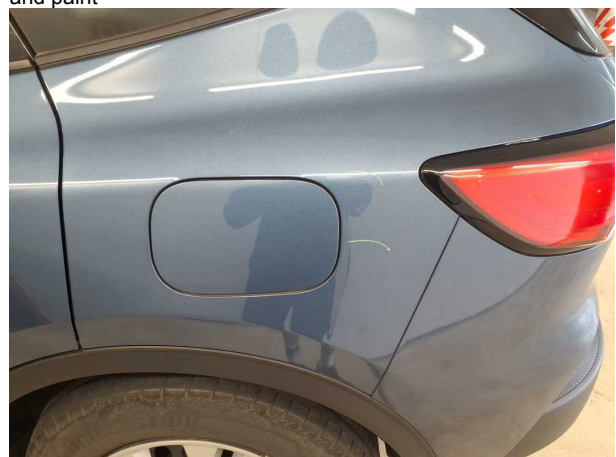
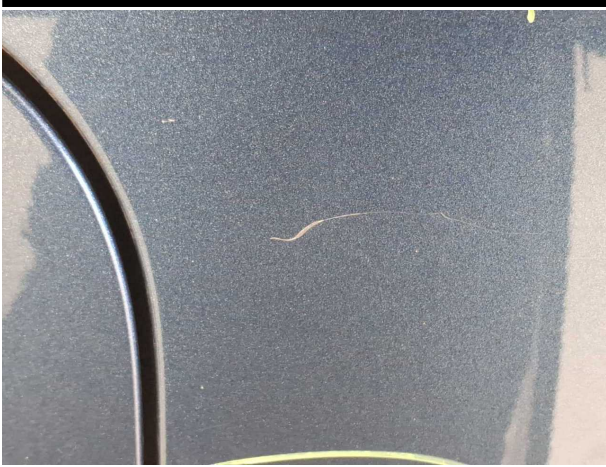
**Damage #7:** Side panel - rear left side: Side panel - Scratch(...)  
- Repair and paint

**Damage #7:** Side panel - rear left side: Side panel - Scratch(es) - Repair and paint

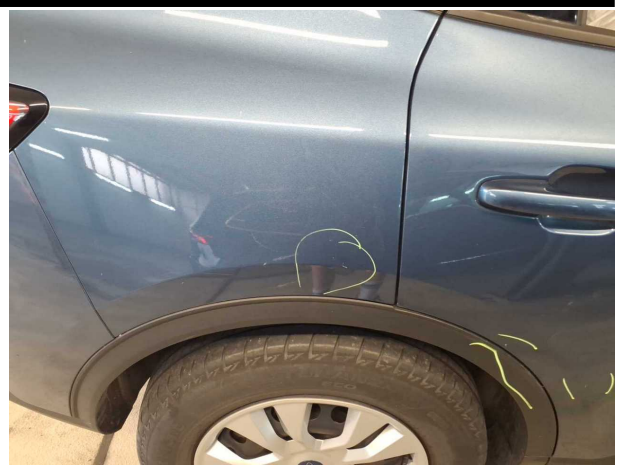
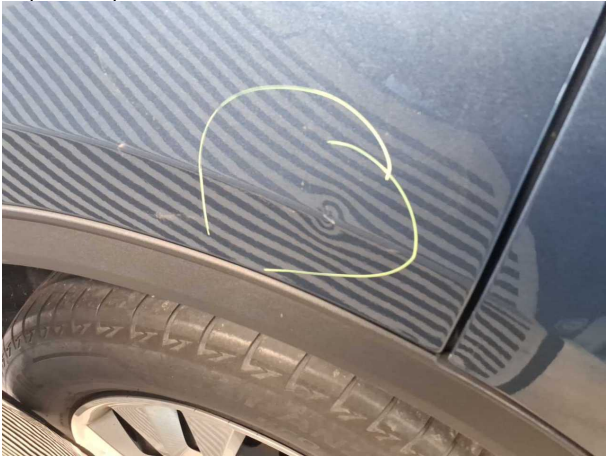
**Damage #8:** Side panel - rear right side: Side panel - Dent / paintcoat damage - Repair and paint
