## Verkaufsbericht

| Besichtigungsdatum | 08.07.2026 |

| <b>Fahrzeugident.-Nr.</b> | <b>W0VZT8GP5N1046138</b> | | |
| <b>Typ / Verkaufsbez.</b> | Insignia B Sports Tourer 2.0 CDTI Business | <b>Laufleistung abgelesen</b> | 65.749 km |

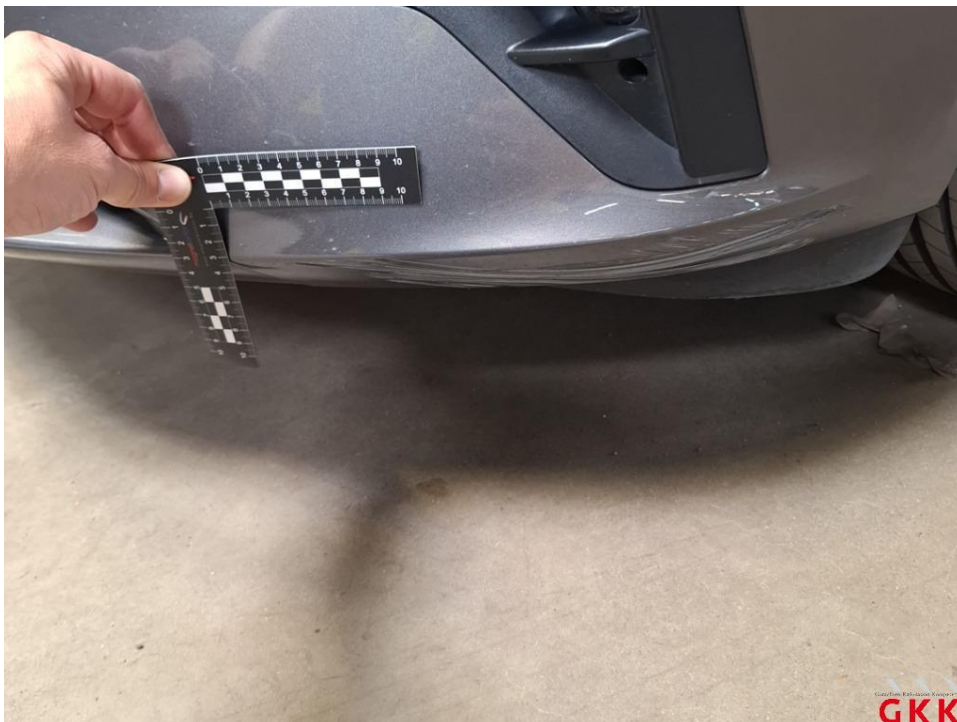
| <b>Front</b> (Angaben ohne MwSt.) | Reparaturkosten | MW |
|---|---|---|
| Stoßfänger vorne Verkleidung -lackiert-, verkratzt, lackieren (Bild 16, Bild 17, Bild 18) | 886,71 € | 576,36 € |

Bild 16 Stoßfänger vorne, Verkleidung -lackiert-, verkratzt, lackieren

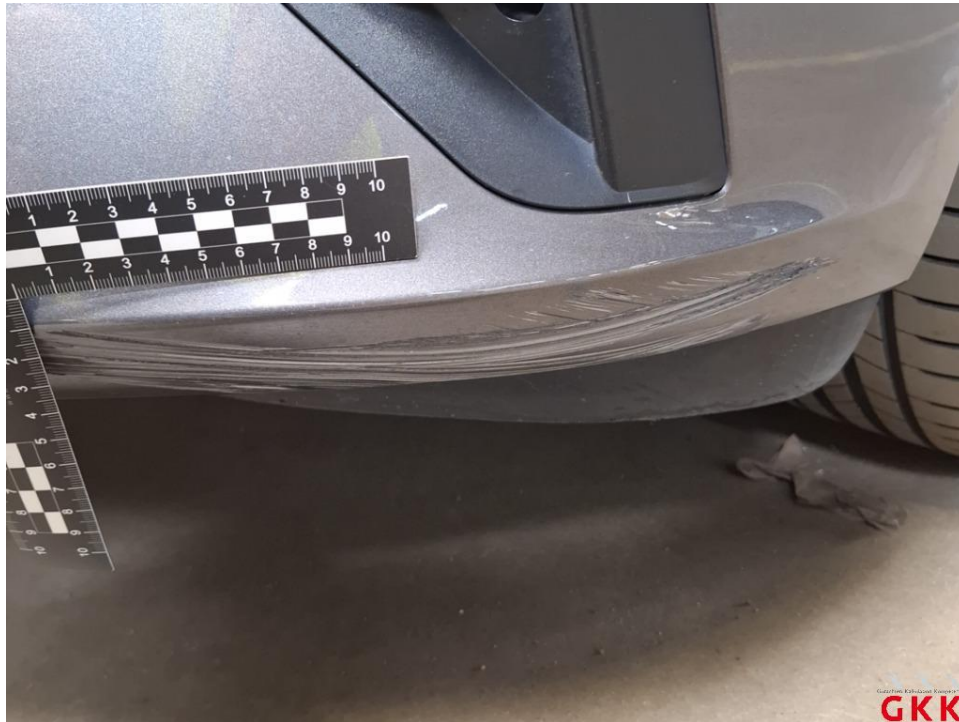
Bild 17 Stoßfänger vorne, Verkleidung -lackiert-, verkratzt, lackieren

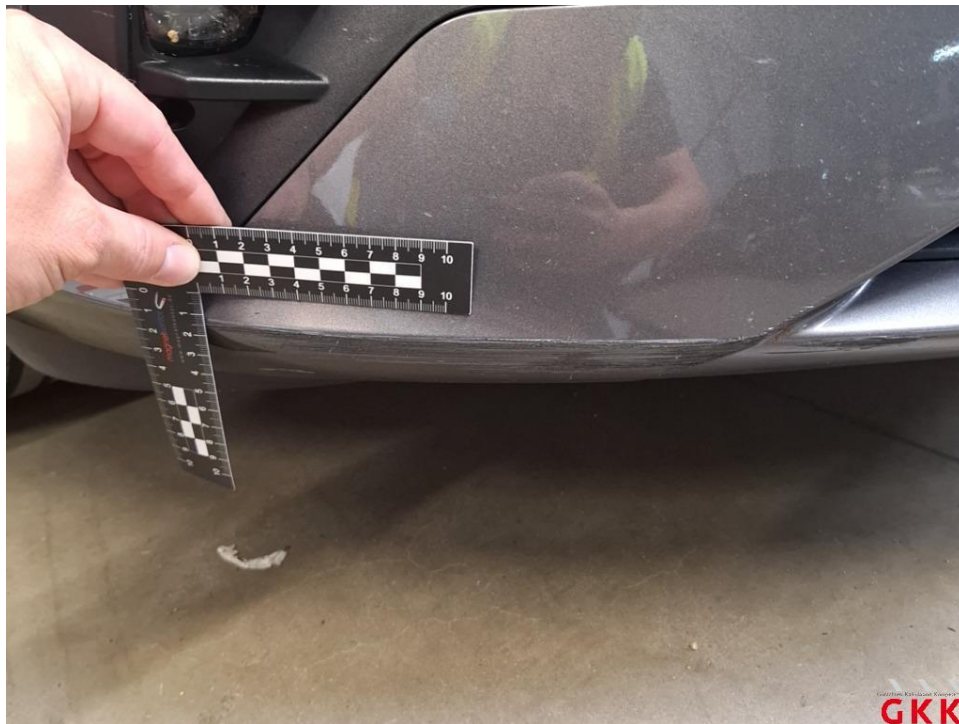
Bild 18 Stoßfänger vorne, Verkleidung -lackiert-, verkratzt, lackieren

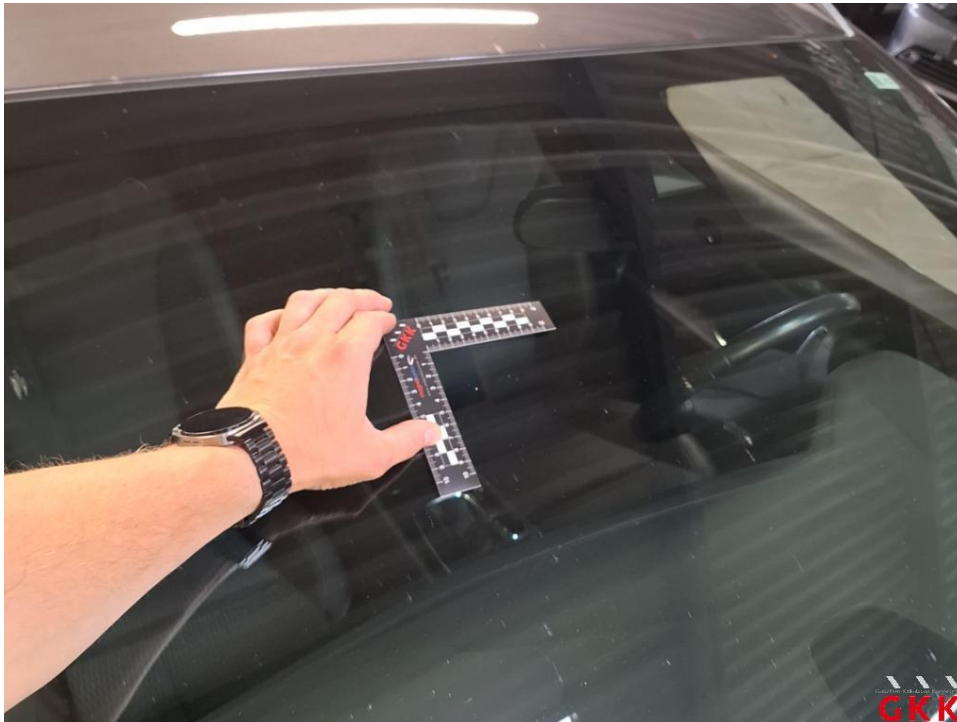
| <b>Front</b> (Angaben ohne MwSt.) | Reparaturkosten | MW |
|---|---|---|
| Frontscheibe mit Regensensor und Frontkamera, Steinschlag mit Rissbildung, instand setzen (Bild 19, Bild 20, Bild 21) | 100,00 € | 100,00 € |

Bild 19 Frontscheibe, mit Regensensor und Frontkamera, Steinschlag mit Rissbildung, instand setzen

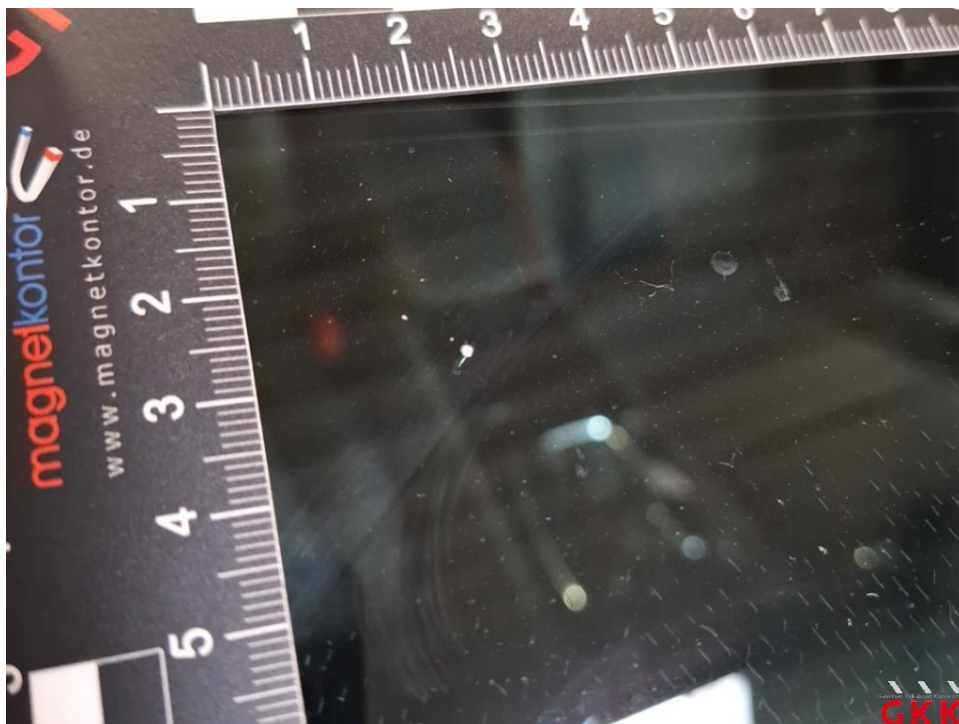
Bild 20 Frontscheibe, mit Regensensor und Frontkamera, Steinschlag mit Rissbildung, instand setzen

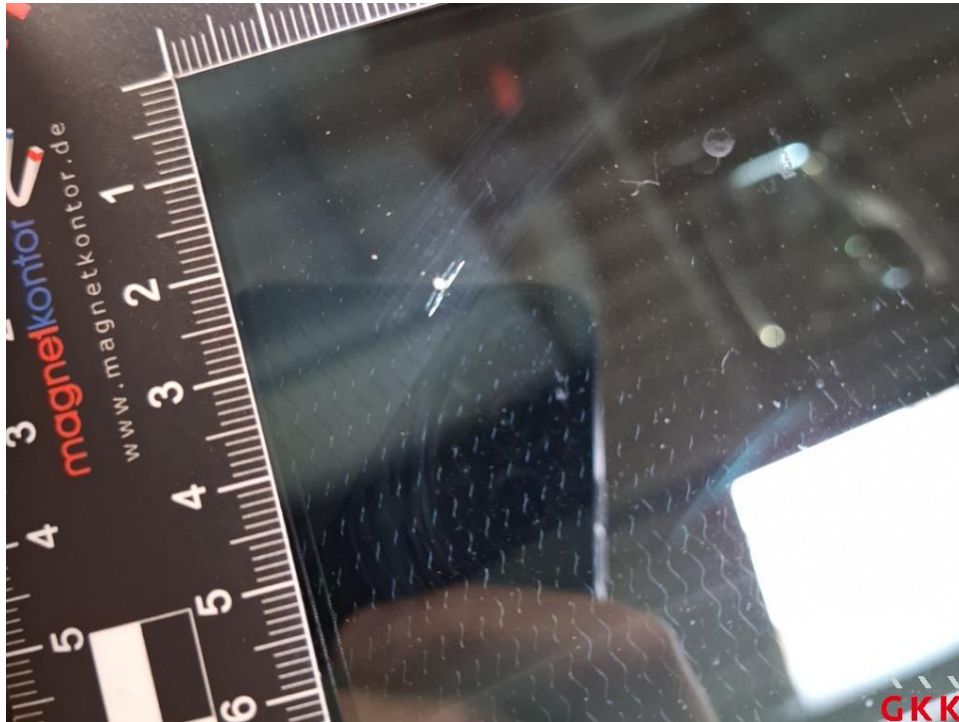
Bild 21 Frontscheibe, mit Regensensor und Frontkamera, Steinschlag mit Rissbildung, instand setzen

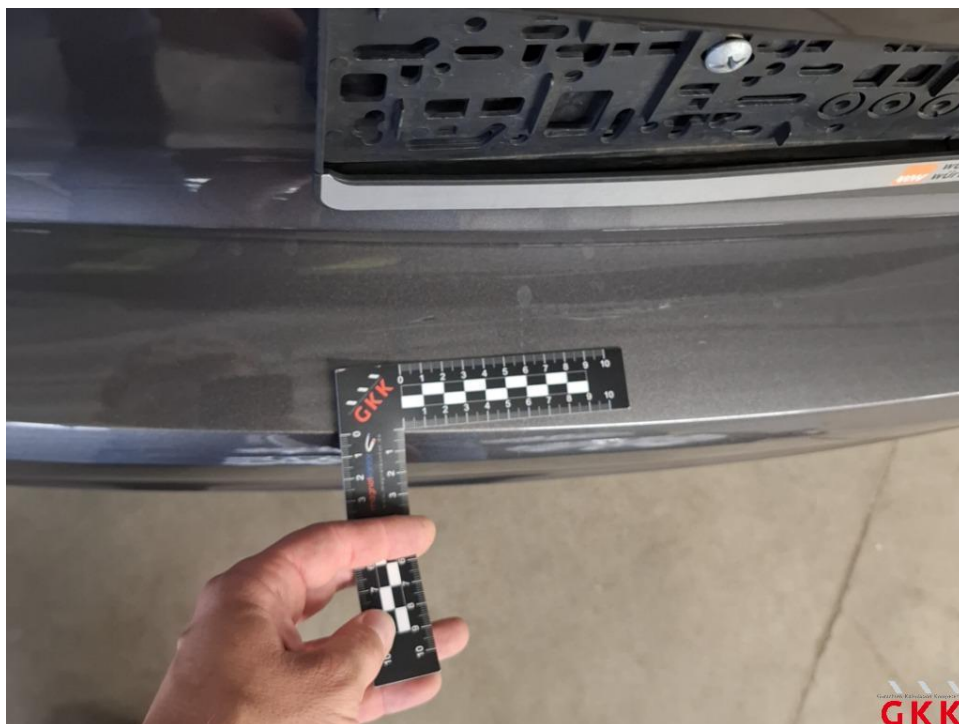
| <b>Front</b> (Angaben ohne MwSt.) | Reparaturkosten | MW |
|---|---|---|
| Stoßfänger hinten Verkleidung -lackiert-, verkratzt, lackieren (Bild 22, Bild 23, Bild 24) | 811,66 € | 527,58 € |

Bild 22 Stoßfänger hinten, Verkleidung -lackiert-, verkratzt, lackieren

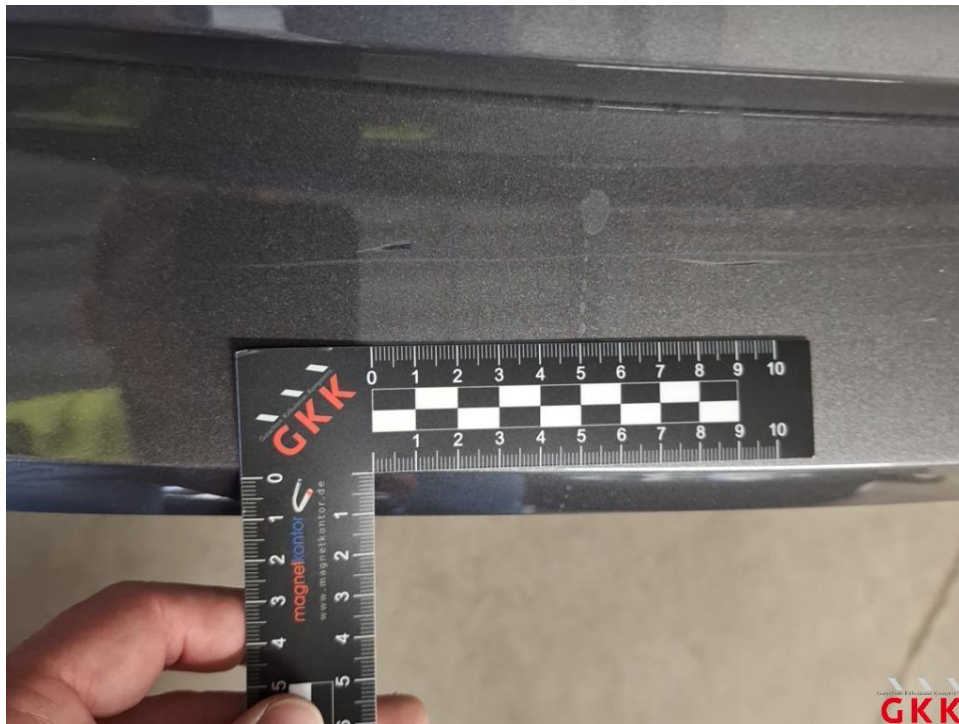
Bild 23 Stoßfänger hinten, Verkleidung -lackiert-, verkratzt, lackieren

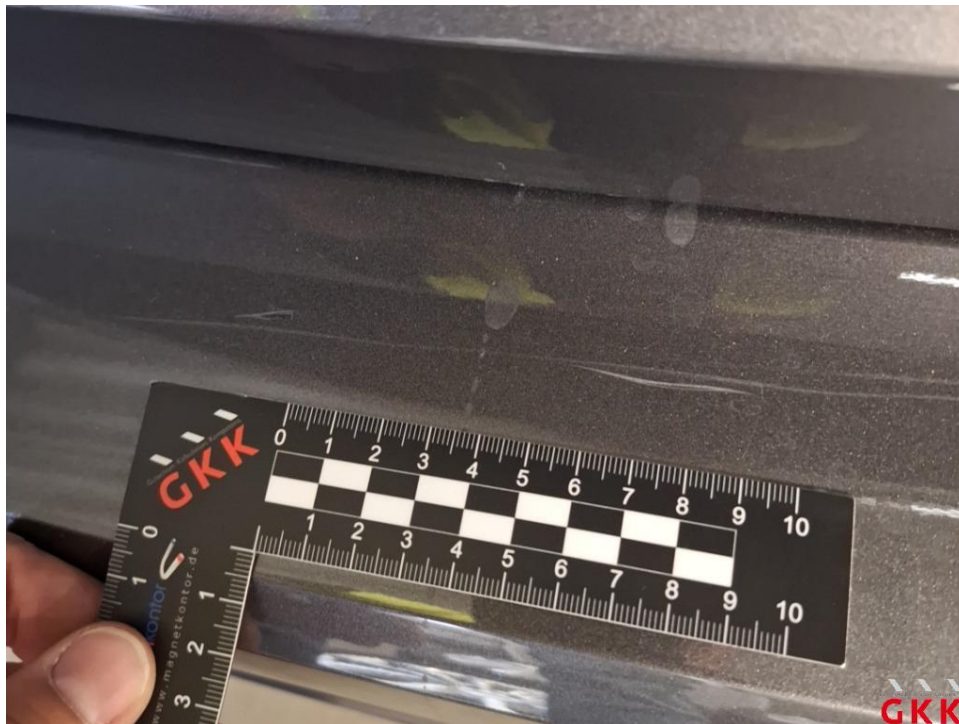
Bild 24 Stoßfänger hinten, Verkleidung -lackiert-, verkratzt, lackieren

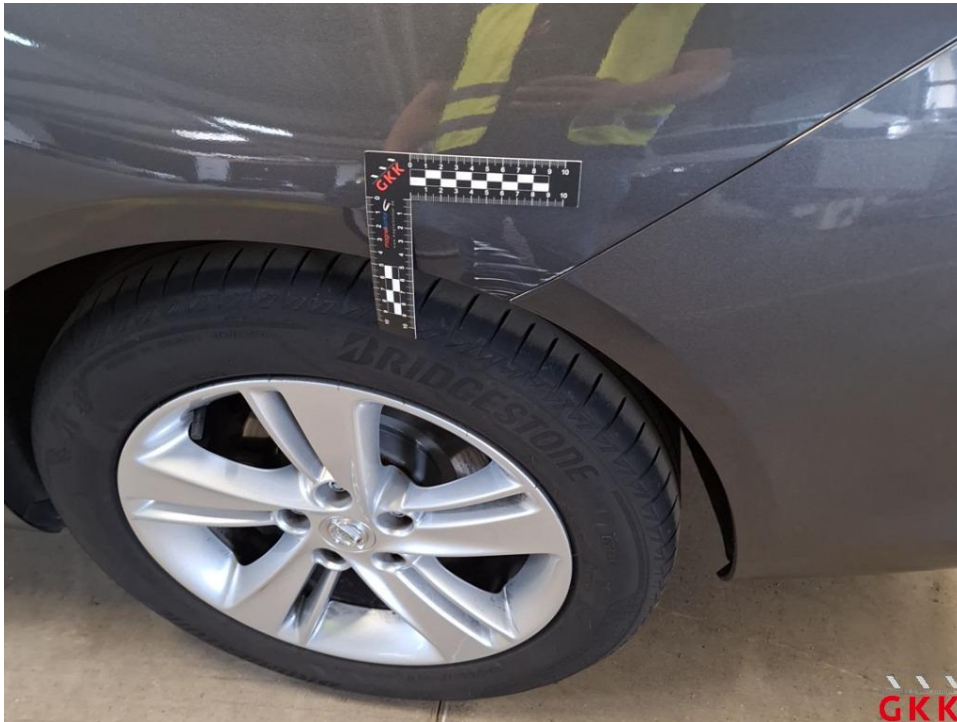
| <b>Front</b> (Angaben ohne MwSt.) | Reparaturkosten | MW |
|---|---|---|
| Seitenwand links, beschädigt, instand setzen - lackieren (Bild 25, Bild 26, Bild 27) | 755,69 € | 547,03 € |

Bild 25      Seitenwand links, beschädigt, instand setzen - lackieren

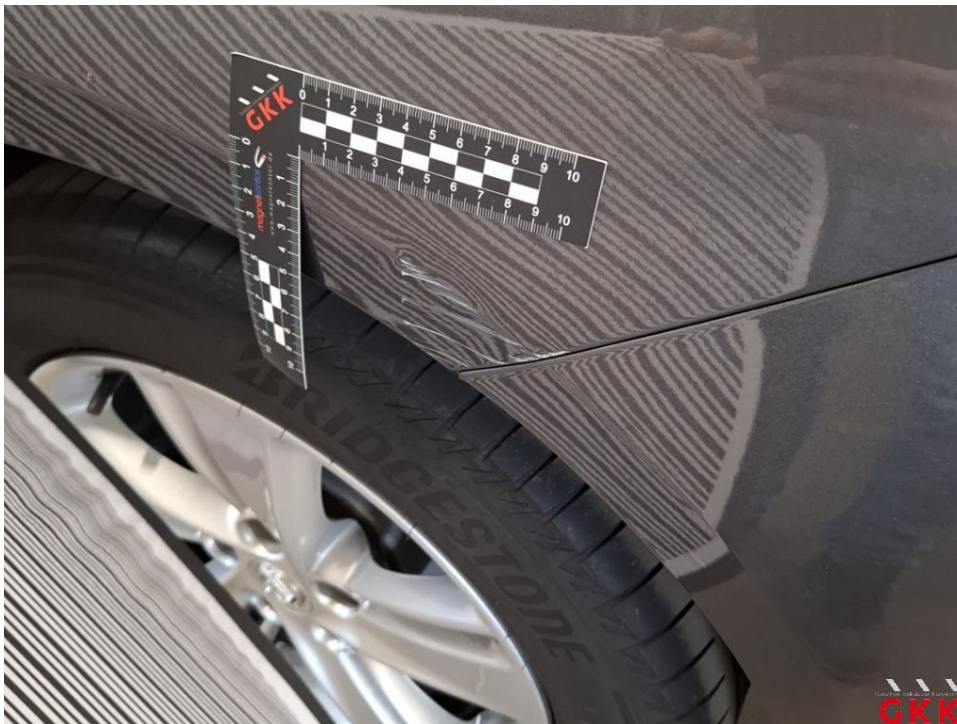
Bild 26      Seitenwand links, beschädigt, instand setzen - lackieren

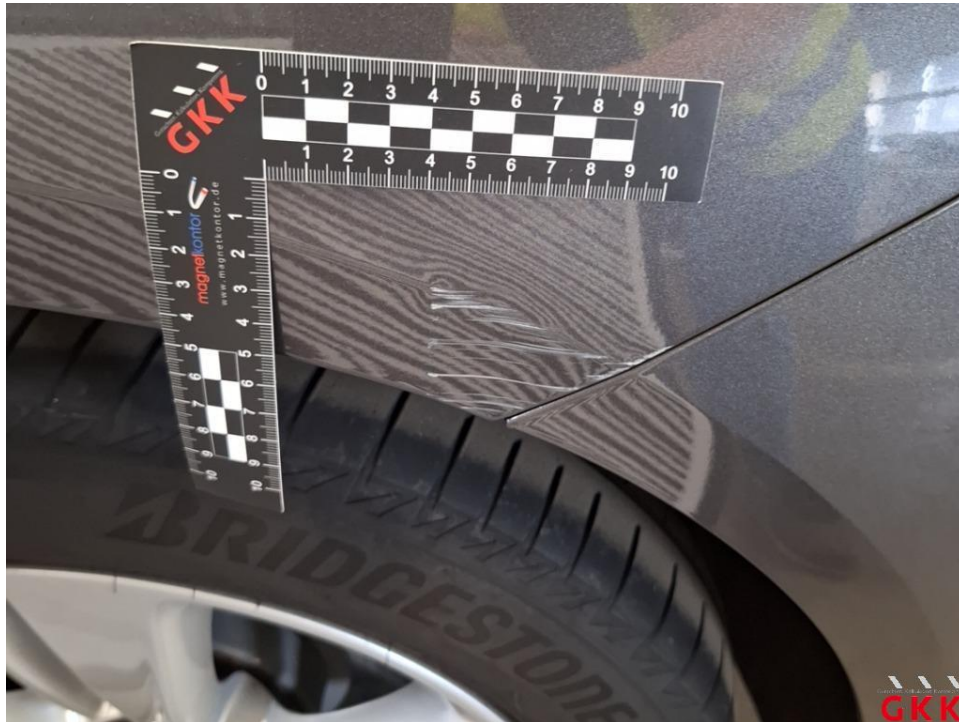
Bild 27      Seitenwand links, beschädigt, instand setzen - lackieren
