**» Übersicht**

| <b>Berichts-Nr:</b> | 10833759 |

| <b>Hersteller:</b> | Skoda |
| <b>Modell:</b> | Superb |

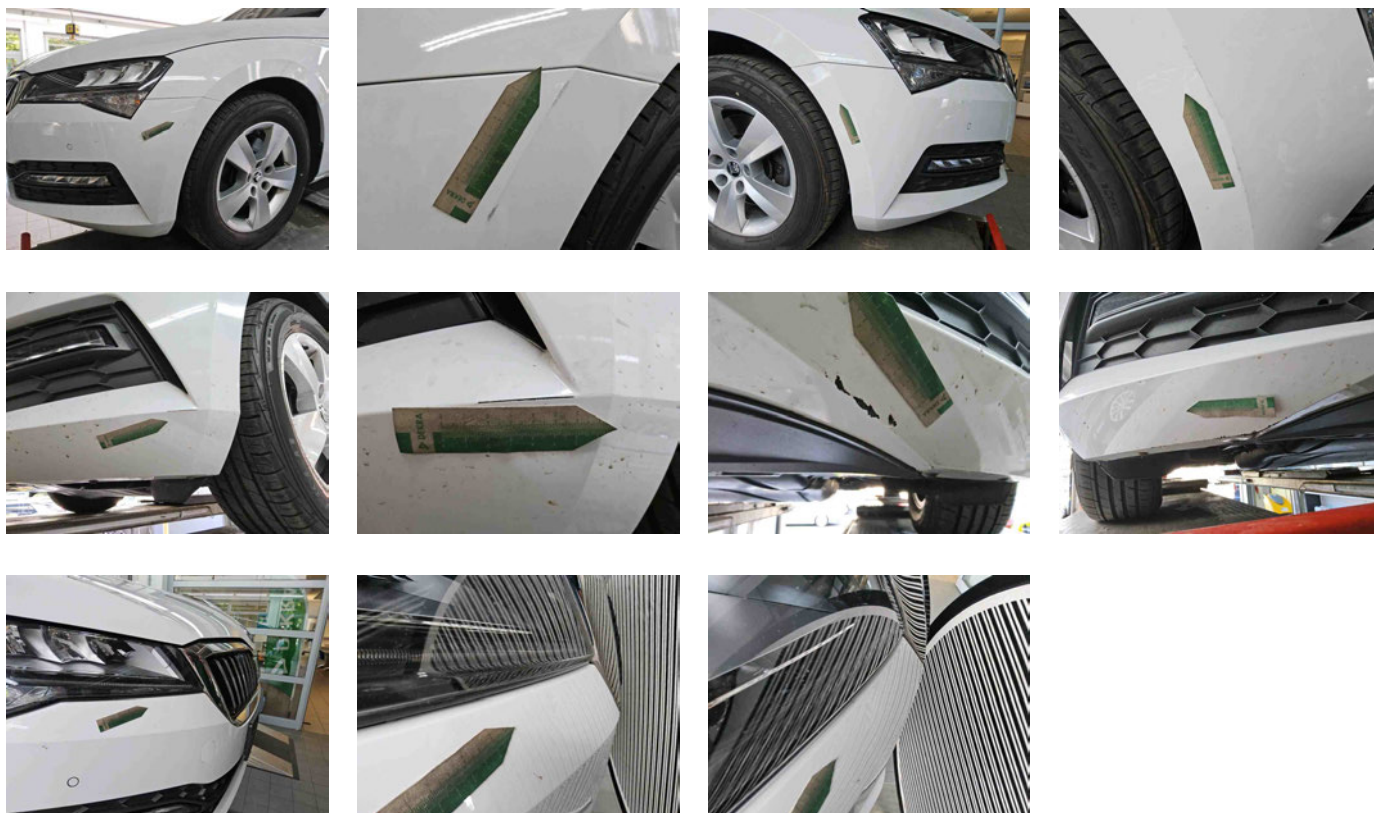
1 - Stoßfängerverkleidung vorne - Kratzer - Instandsetzen + lackieren

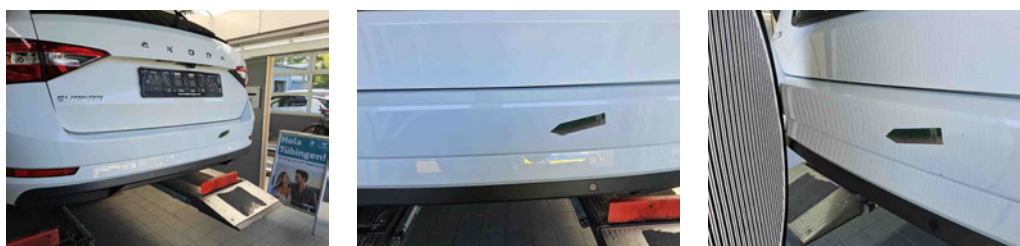
3 - Stoßfängerverkleidung hinten - Delle(n) - Ersetzen und lackieren

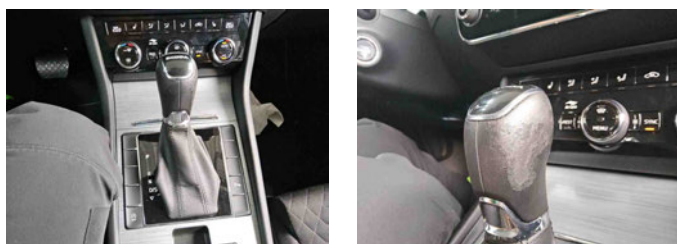
4 - Schalthebel - Verschlissen - Smart Repair Leder
