# Gutachten

<b>Betreff</b>	Minderwertgutachten
<b>Besichtigungsdatum / Ort</b>	06.11.2025 / Sperber (Tagessatz) Ohmstraße 10a 96050 Bamberg
<b>Fahrzeughalter</b>	Julian Schieweck Eisensteiner Str. 27 90480 Nürnberg
<b>Auftrags-Nummer / Referenz</b>	Albrecht
<b>Amtliches Kennzeichen</b>	N JJ414
<b>Fahrzeug-Identnummer</b>	WBA2V510509G31554

## ZUSAMMENFASSUNG

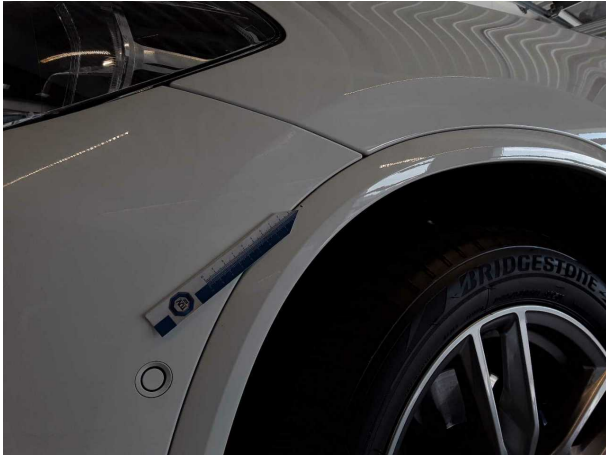
Nr.	Bauteilgruppe	Beschreibung	Rep.Kosten	Minderwert
1	Kotflügel links	Radhausverbreiterung (Vorschaden) - Steinschlag	0,00 €	0,00 €
2	Heckklappe/-tür	Heckklappe (Und Lackmangel, Vorschaden) - Kratzer	0,00 €	0,00 €
3	Verkleidungen/ Abdeckungen	Fußmatten (Hinten rechts) - verschmutzt - aufbereiten	40,00 €	40,00 €
4	Seitenwand rechts	Seitenwand - Delle(n) - sanft instandsetzen	100,00 €	100,00 €
5	Tür vorn links	Tür - Kratzer - auslegen / polieren	100,00 €	100,00 €

**Beschädigung 1:** Kotflügel links: Radhausverbreiterung (Vorschaden) - Steinschlag

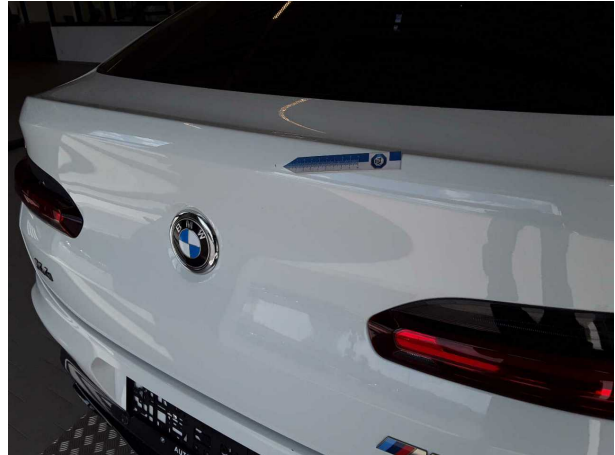
**Beschädigung 2:** Heckklappe/-tür: Heckklappe (Und Lackmangel, Vorschaden) - Kratzer

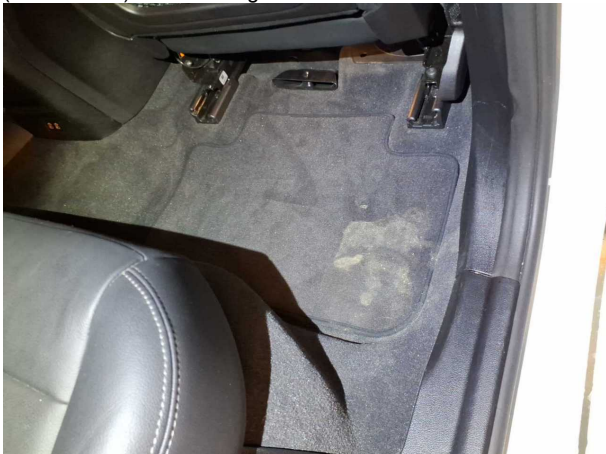
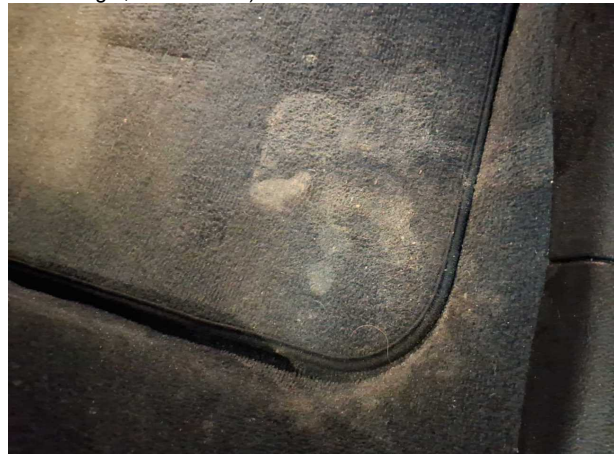
**Beschädigung 3:** Verkleidungen/Abdeckungen: Fußmatten (Hinten rechts) - verschmutzt - aufbereiten

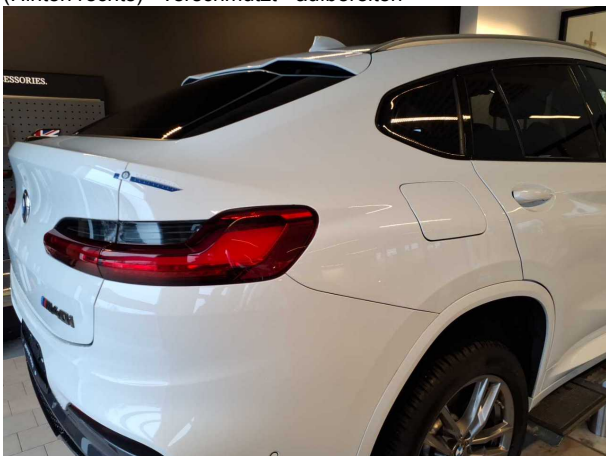
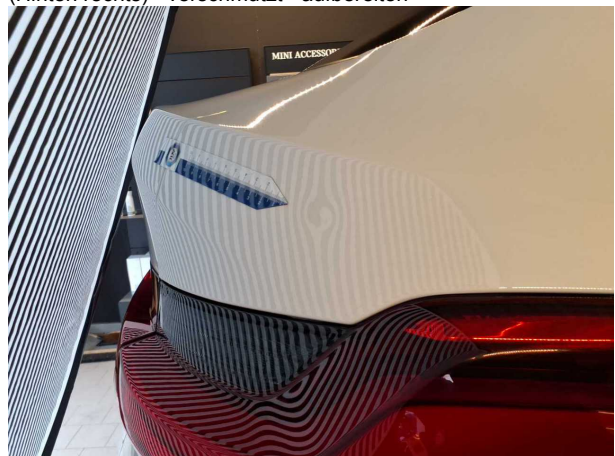
**Beschädigung 4:** Seitenwand rechts: Seitenwand - Delle(n) - sanft instandsetzen

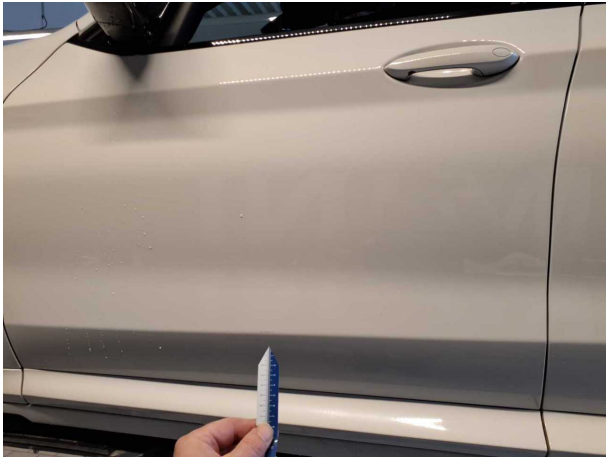
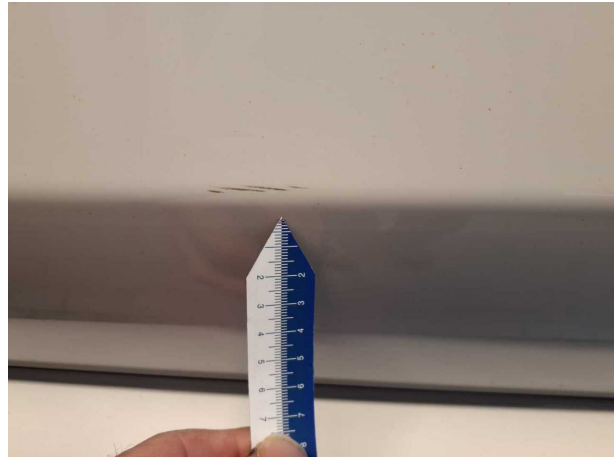
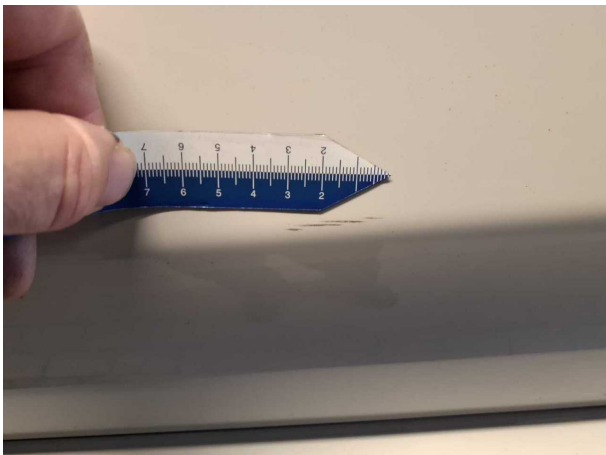
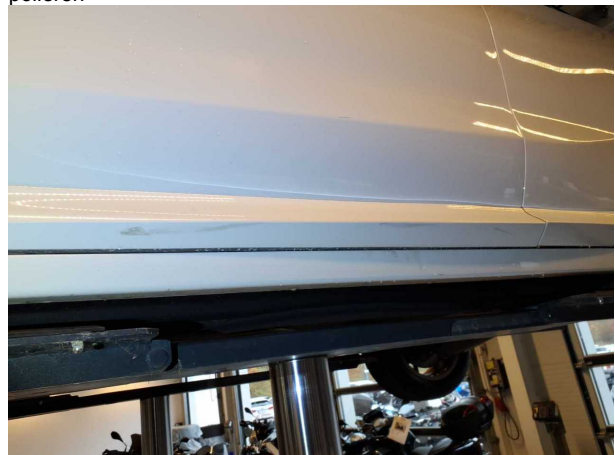
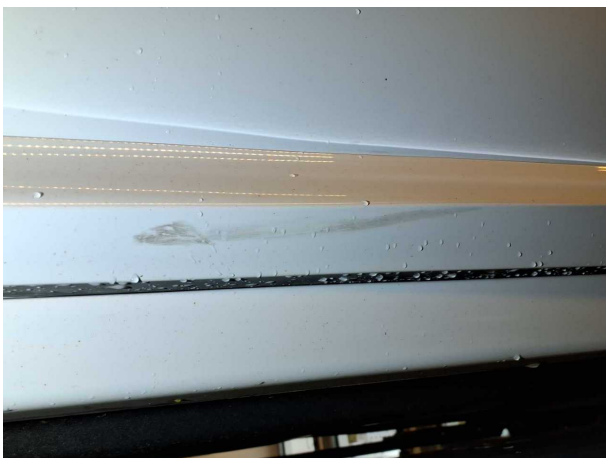
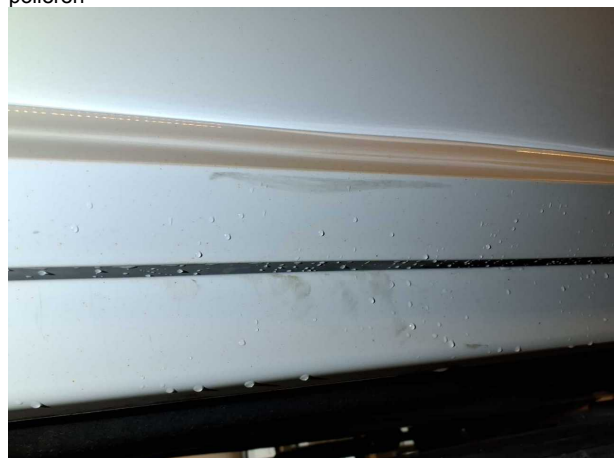
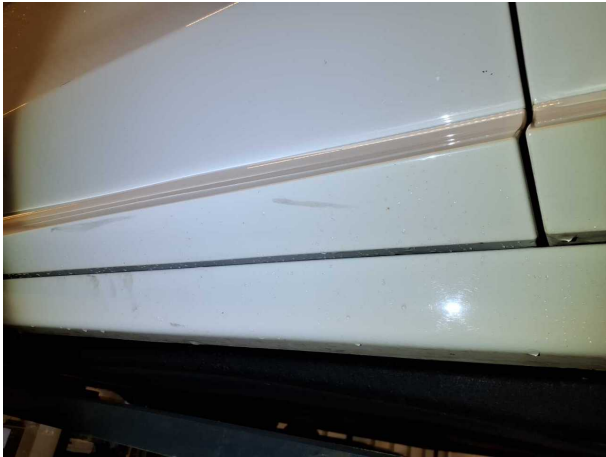
**Beschädigung 5:** Tür vorn links: Tür - Kratzer - auslegen / polieren

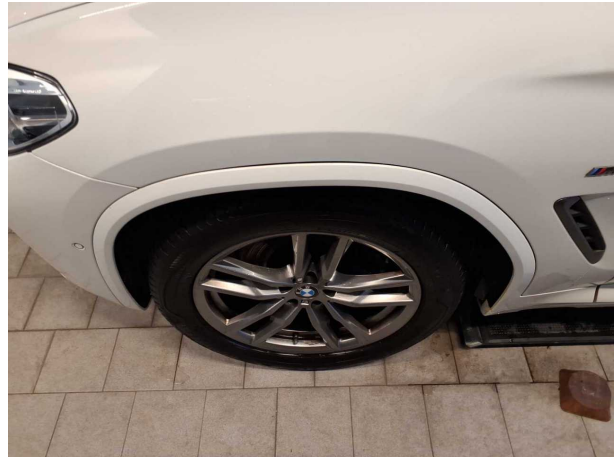
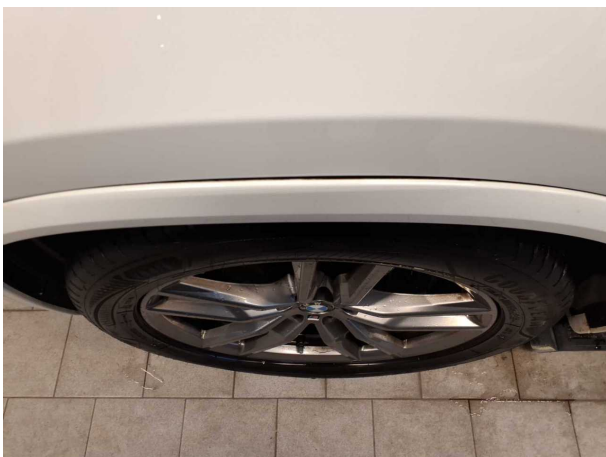
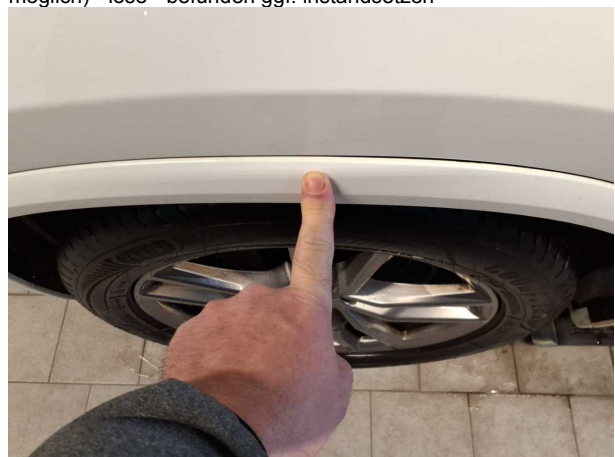
Nr.	Bauteilgruppe	Beschreibung	Rep.Kosten	Minderwert
6	Kotflügel links	Radlauf (ggf Mehrkosten möglich) - lose - befunden ggf. instandsetzen	150,00 €	150,00 €
7	Fahrzeugdach	Dach (ggf Mehrkosten möglich) - Hagelschaden - sanft instandsetzen	400,00 €	400,00 €
8	Rad/Reifen	Reifensatz komplett (Wurde mit Winterreifen und Notlaufeigenschaft ausgestattet) - abweichend Auslieferungszustand - erneuern	1.000,00 €	1.000,00 €
Summe (netto):			1.790,00 €	1.790,00 €

**Beschädigung 6:** Kotflügel links: Radlauf (ggf Mehrkosten möglich) - lose - befunden ggf. instandsetzen

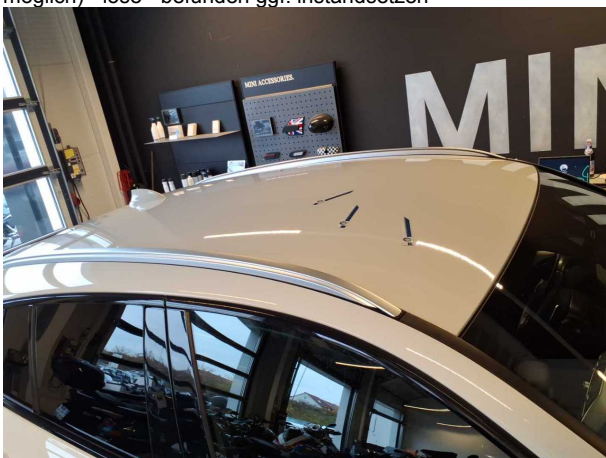
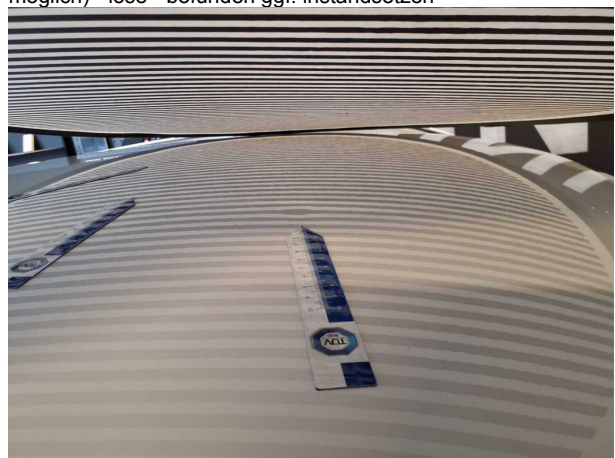
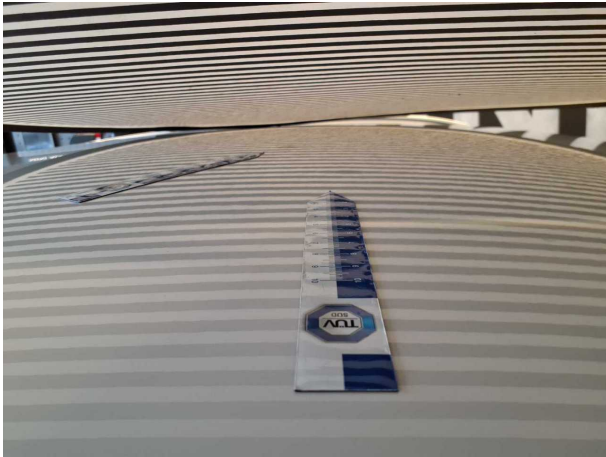
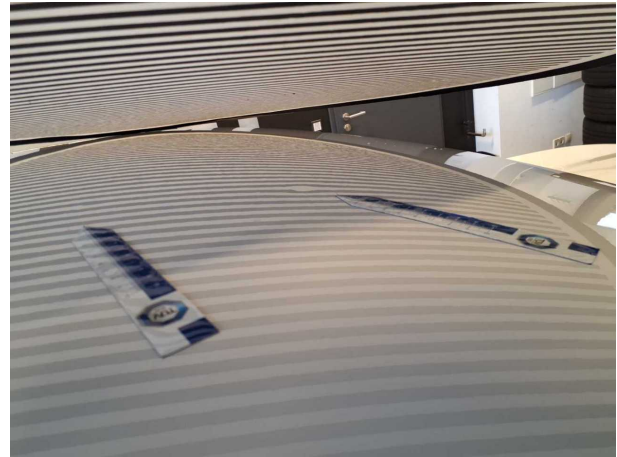
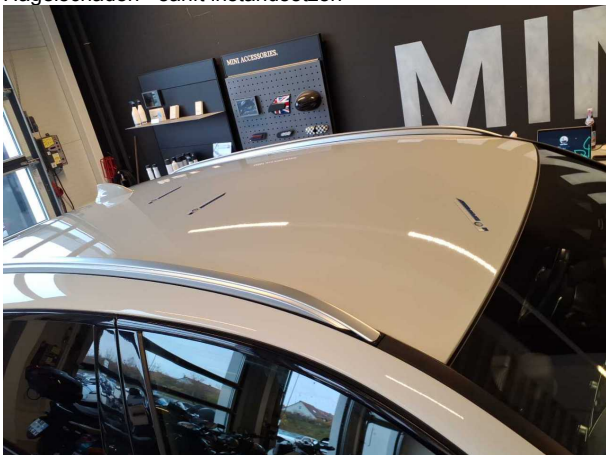
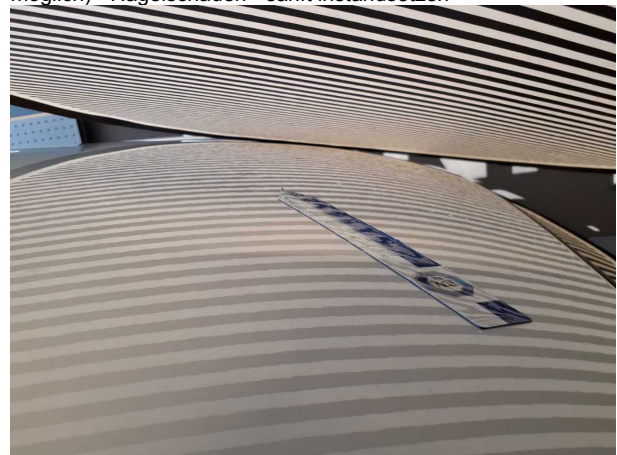
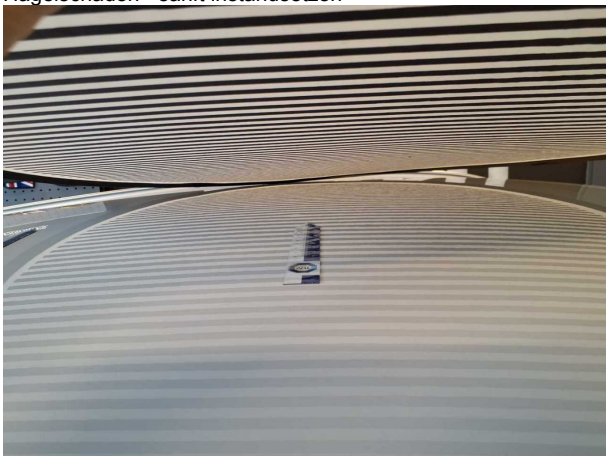
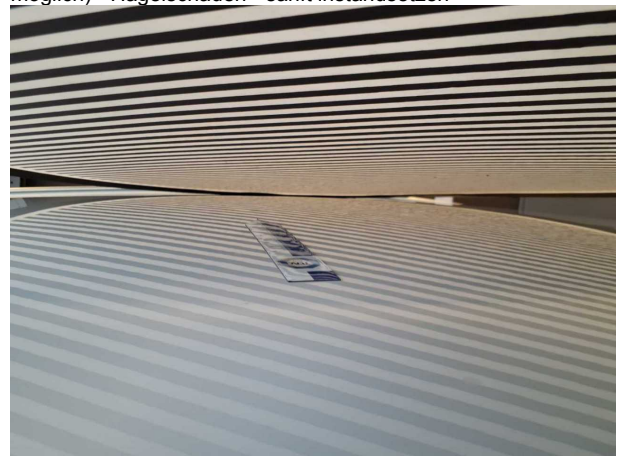
Fahrzeug weist einen Hagelschaden auf, ggf Mehrkosten möglich,

**Beschädigung 7:** Fahrzeugdach: Dach (ggf Mehrkosten möglich) Hagelschaden - sanft instandsetzen

**Beschädigung 7:** Fahrzeugdach: Dach (ggf Mehrkosten möglich) - Hagelschaden - sanft instandsetzen

**Beschädigung 7:** Fahrzeugdach: Dach (ggf Mehrkosten möglich...  
Hagelschaden - sanft instandsetzen

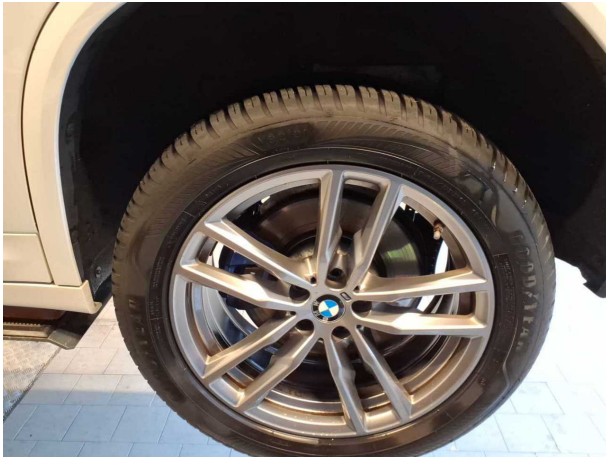
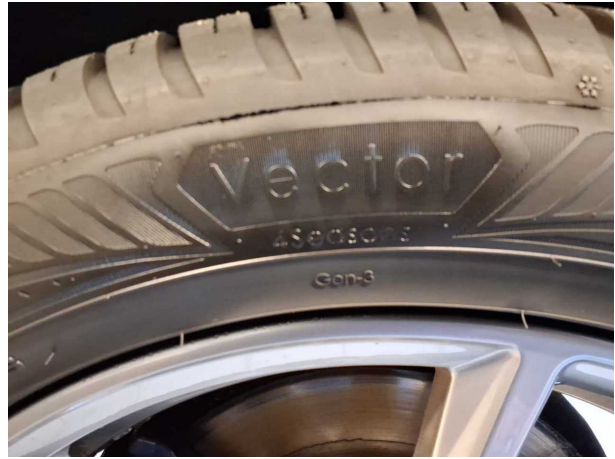
**Beschädigung 8:** Rad/Reifen: Reifensatz komplett (Wurde mit Winterreifen und Notlaufeigenschaft ausgestattet) - abweichend

**Beschädigung 8:** Rad/Reifen: Reifensatz komplett (Wurde mit Winterreifen und Notlaufeigenschaft ausgestattet) -

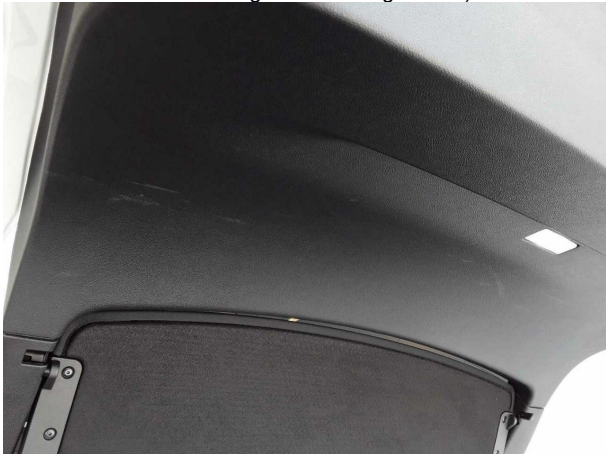
Nr.	Bauteilgruppe	Beschreibung	Rep.Kosten	Minderwert
1	Verkleidungen/ Abdeckungen	Heckdeckel, Innenverkleidung (Vorschaden) - Kratzer	0,00 €	0,00 €
2	Stoßfänger vorn	Stoßfänger vorn (Vorschaden) - Steinschlag	0,00 €	0,00 €
3	Stoßfänger hinten	Stoßfänger hinten (Vorschaden) - Kratzer	0,00 €	0,00 €
4	Sitz vorn	Lehnenbezug links - Abrieb - kein Abzug	0,00 €	0,00 €
5	Schweller rechts	Verkleidung - Kratzer - kein Abzug	0,00 €	0,00 €
Summe (netto):			0,00 €	0,00 €

**Gebrauchsspur 1:** Verkleidungen/Abdeckungen: Heckdeckel, Innenverkleidung (Vorschaden) - Kratzer

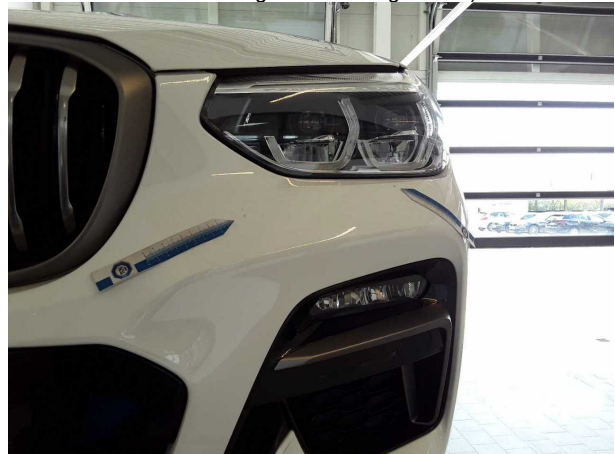
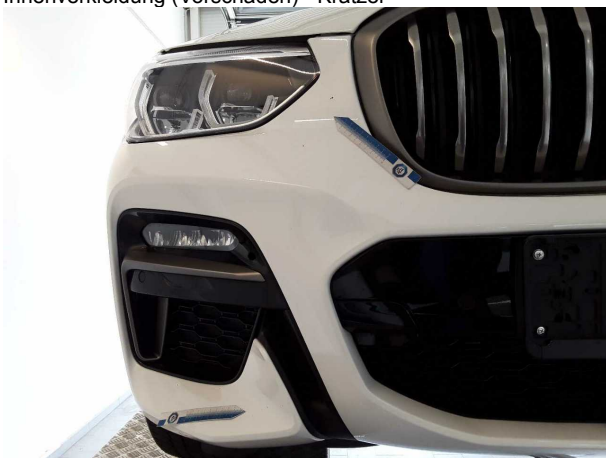
**Gebrauchsspur 2:** Stossfänger vorn: Stossfänger vorn (Vorschaden) - Steinschlag

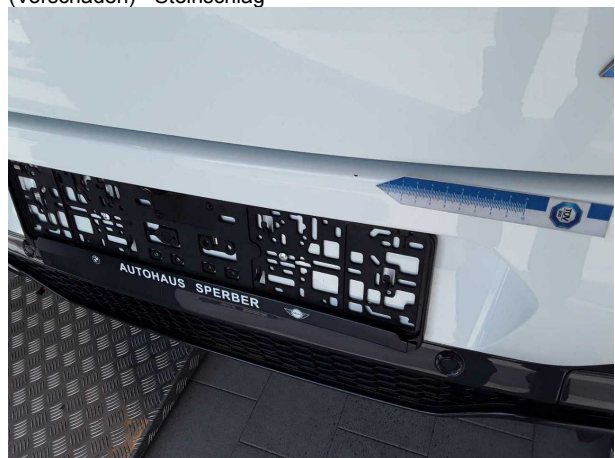
**Gebrauchsspur 3:** Stossfänger hinten: Stossfänger hinten (Vorschaden) - Kratzer

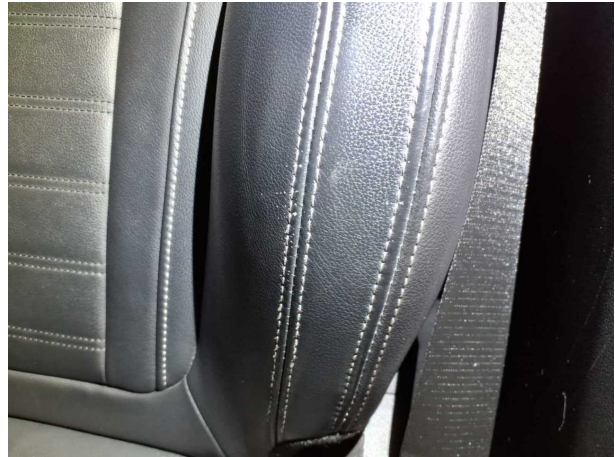
**Gebrauchsspur 4:** Sitz vorn: Lehnenbezug links - Abrieb - kein Abzug

**Gebrauchsspur 4:** Sitz vorn: Lehnenbezug links - Abrieb - k...  
Abzug

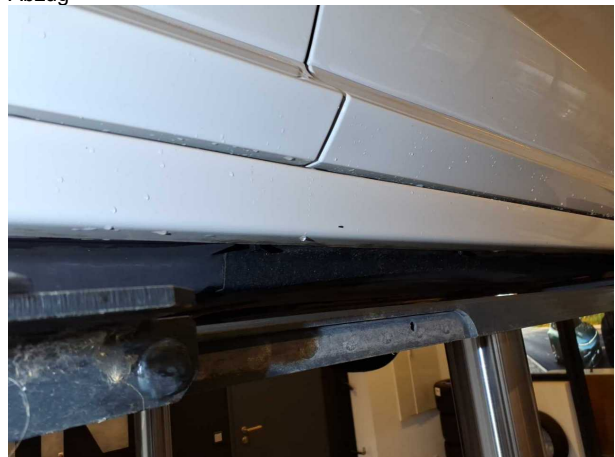
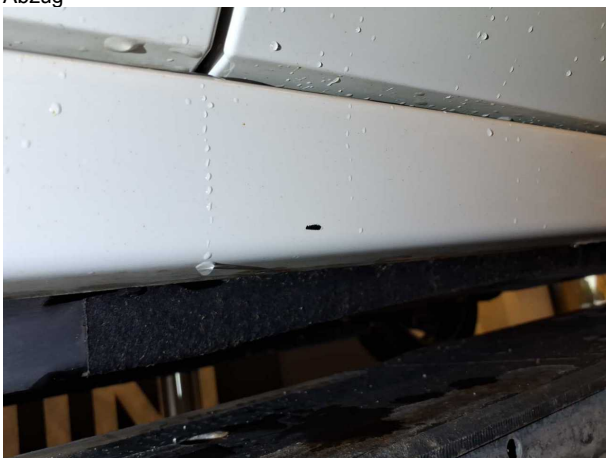
**Gebrauchsspur 5:** Schweller rechts: Verkleidung - Kratzer - kein Abzug

**Gebrauchsspur 5:** Schweller rechts: Verkleidung - Kratzer -  
kein Abzug

**Gebrauchsspur 5:** Schweller rechts: Verkleidung - Kratzer - kein  
Abzug
