## Verkaufsbericht

Besichtigungsdatum 14.07.2026

Referenznummern 2026063010003041

**Typ / Verkaufsbez.** Picanto 1.0 Dream Team

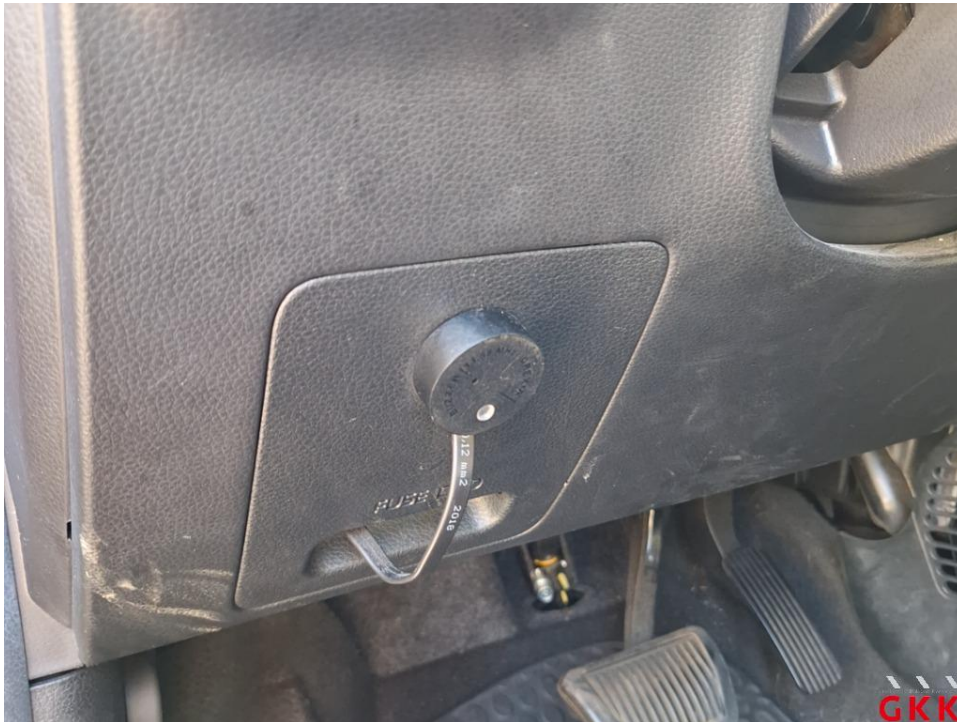
| <b>Front</b> (Angaben ohne MwSt.) | Reparaturkosten | MW |
|---|---|---|
| Alarmsicherung / Innenraum, entfernen (Bild 13) | 278,40 € | 278,40 € |

Bild 13 Alarmsicherung / Innenraum, entfernen

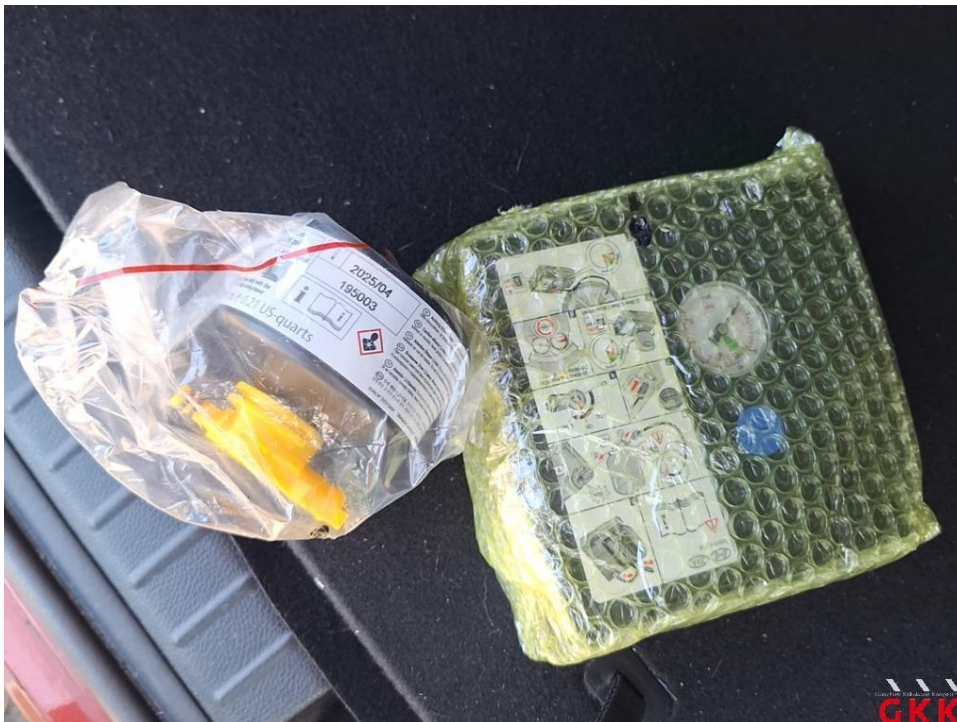
| <b>Front</b> (Angaben ohne MwSt.) | Reparaturkosten | MW |
|---|---|---|
| Reifenreparaturset Füllflasche, MHD überschritten, ersetzen (Bild 14) | 153,94 € | 153,94 € |

Bild 14 Reifenreparaturset, Füllflasche, MHD überschritten, ersetzen

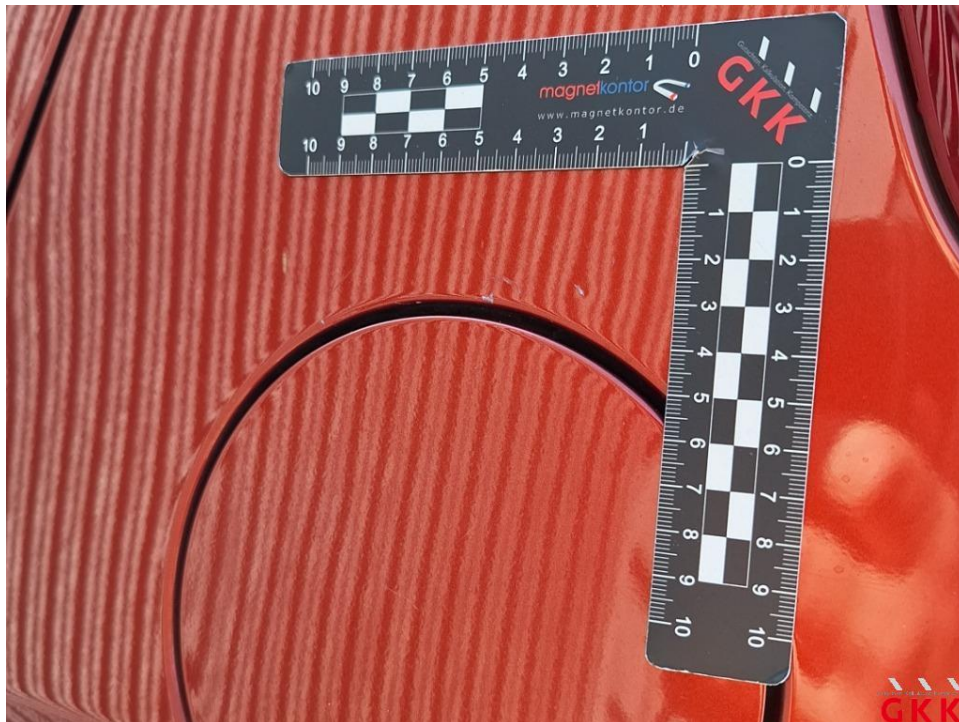
| <b>Front</b> (Angaben ohne MwSt.) | Reparaturkosten | MW |
|---|---|---|
| Seitenwand links, beschädigt, instand setzen - lackieren (Bild 15) | 894,14 € | 152,05 € |

Bild 15 Seitenwand links, beschädigt, instand setzen - lackieren

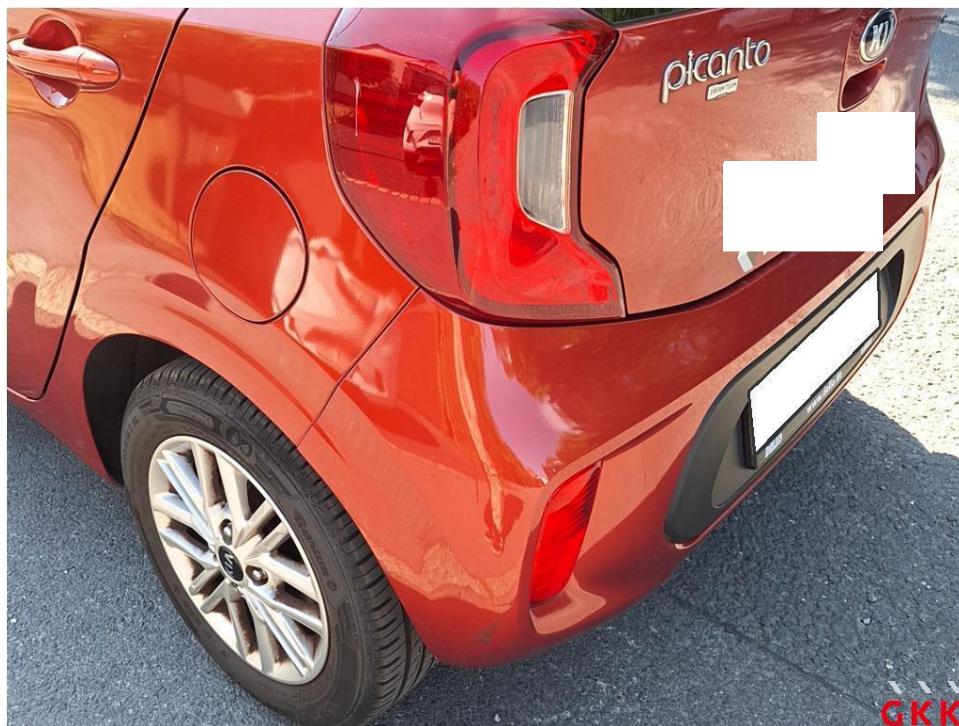
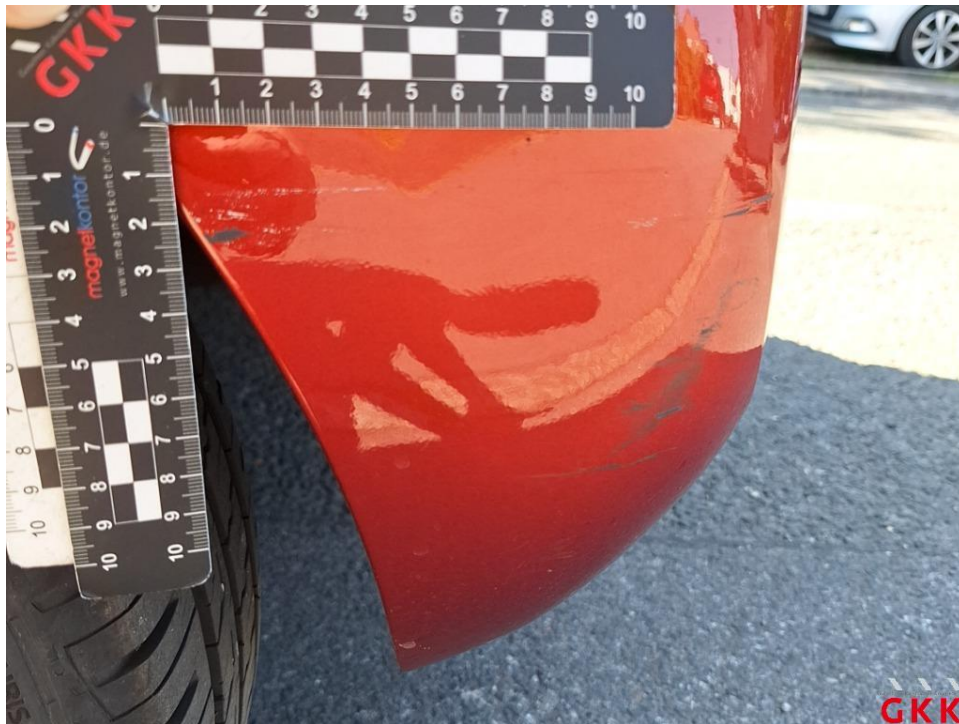
| <b>Front</b> (Angaben ohne MwSt.) | Reparaturkosten | MW |
|---|---|---|
| Stoßfänger hinten Verkleidung -lackiert-, verkratzt, lackieren (Bild 16, Bild 17) | 608,23 € | 60,82 € |

Bild 16 Stoßfänger hinten, Verkleidung -lackiert-, verkratzt, lackieren

Bild 17 Stoßfänger hinten, Verkleidung -lackiert-, verkratzt, lackieren

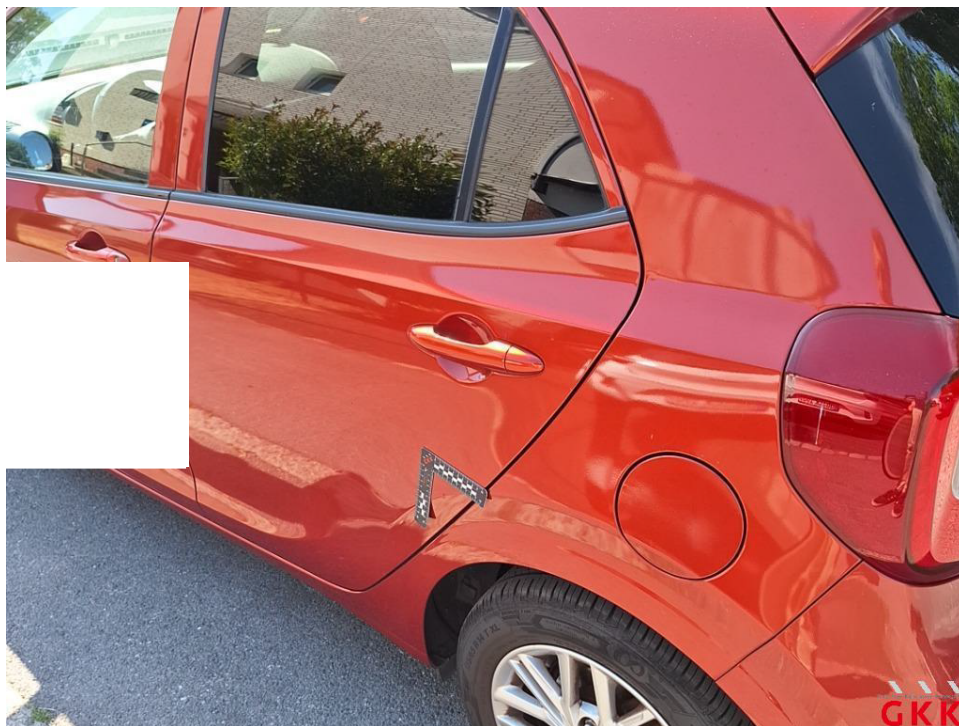
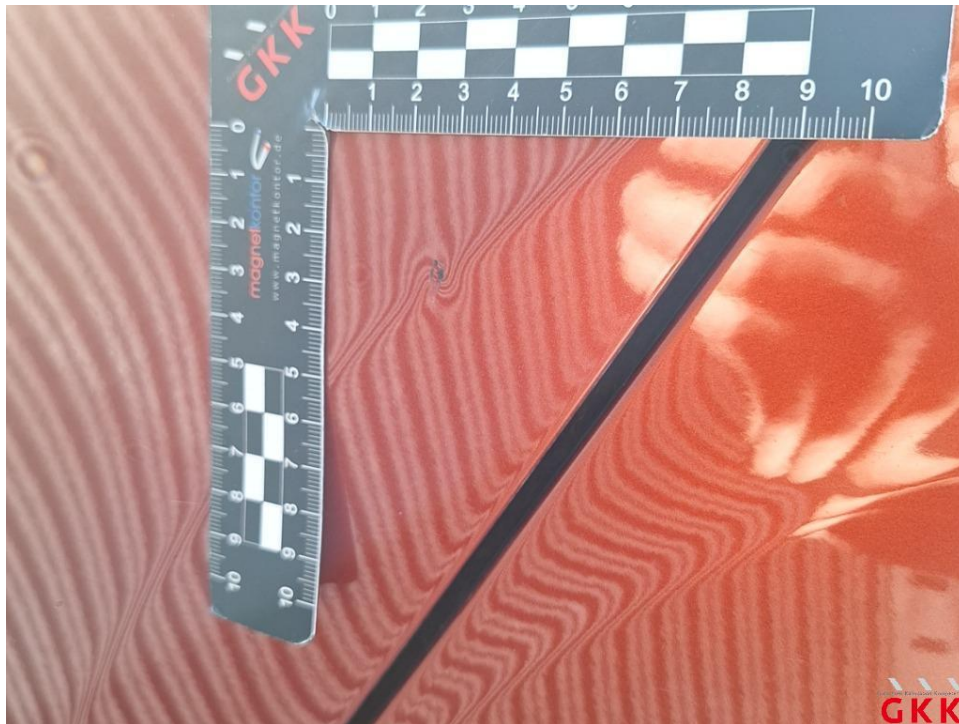
| <b>Front</b> (Angaben ohne MwSt.) | Reparaturkosten | MW |
|---|---|---|
| Tür hinten links, beschädigt, instand setzen - lackieren (Bild 18, Bild 19) | 862,01 € | 211,48 € |

Bild 18 Tür hinten links, beschädigt, instand setzen - lackieren

Bild 19 Tür hinten links, beschädigt, instand setzen - lackieren

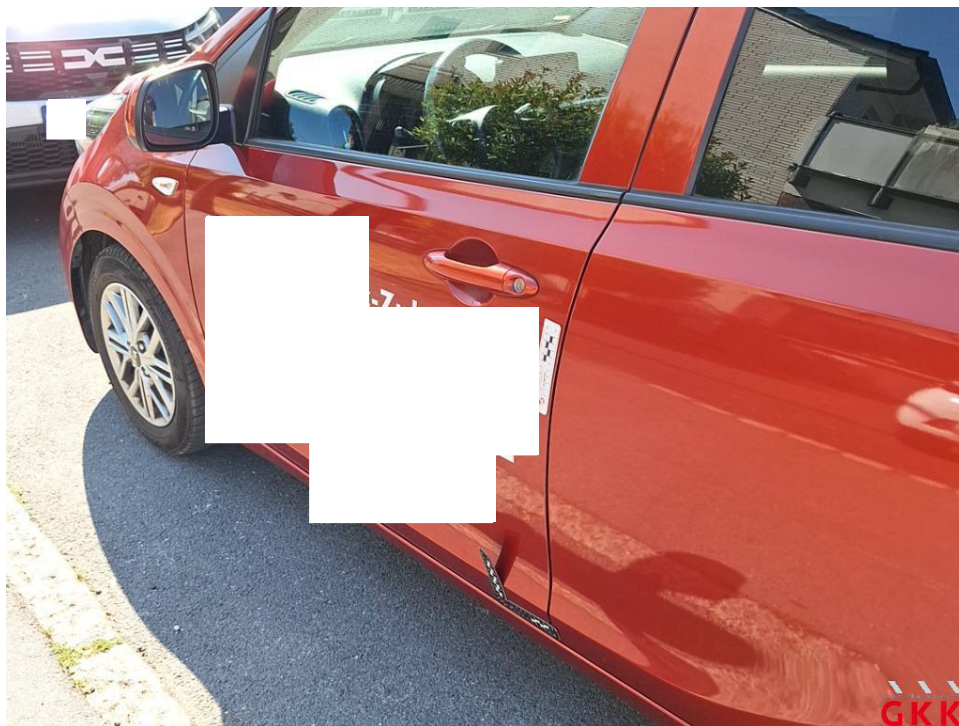
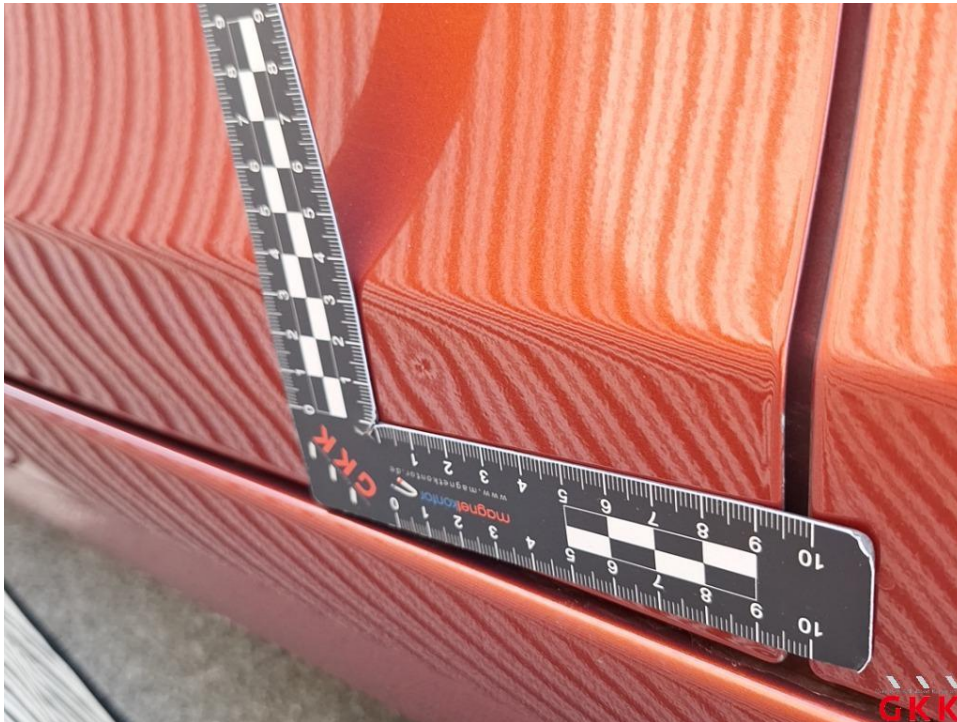
| <b>Front</b> (Angaben ohne MwSt.) | Reparaturkosten | MW |
|---|---|---|
| Tür vorne links, beschädigt, instand setzen - lackieren (Bild 20, Bild 21) | 862,01 € | 211,48 € |

Bild 20 Tür vorne links, beschädigt, instand setzen - lackieren

Bild 21 Tür vorne links, beschädigt, instand setzen - lackieren

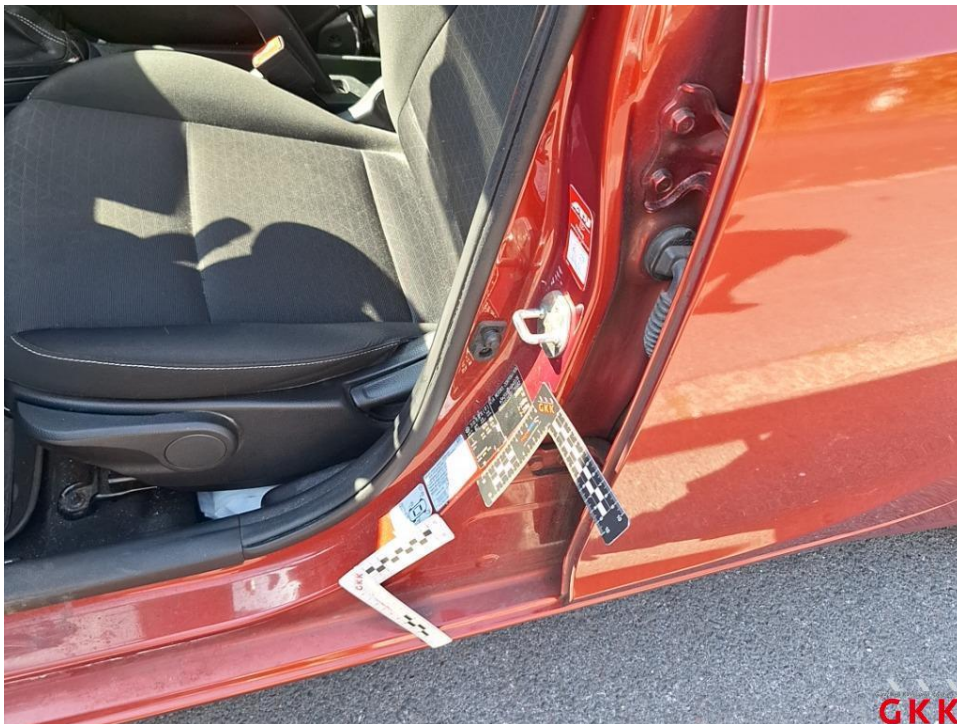
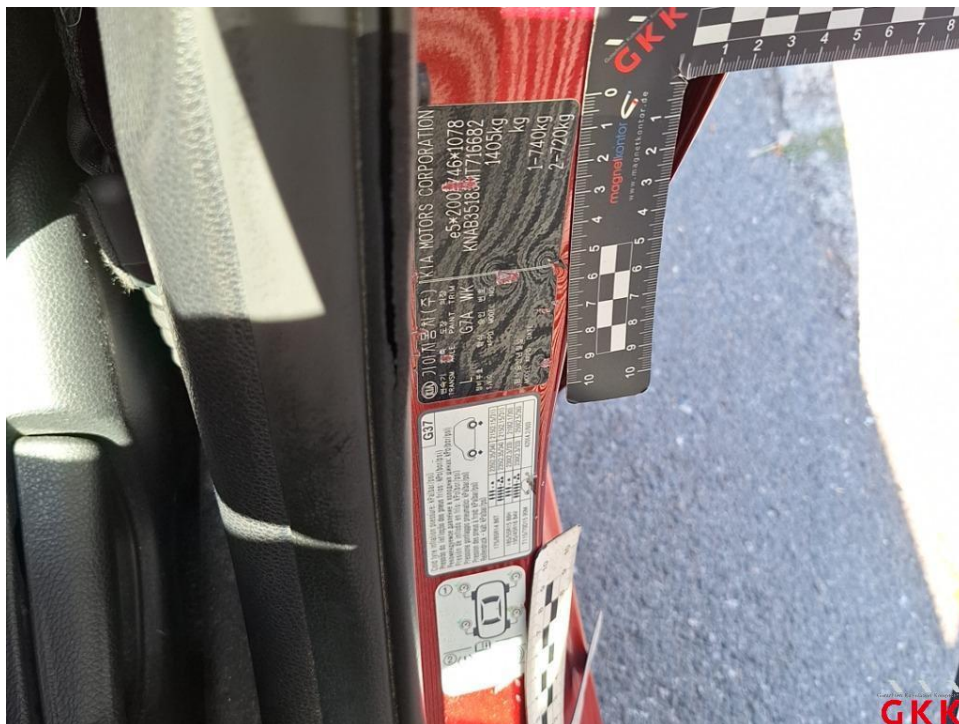
| <b>Front</b> (Angaben ohne MwSt.) | Reparaturkosten | MW |
|---|---|---|
| B- Säule links, beschädigt, instand setzen - lackieren (Bild 22, Bild 23) | 411,90 € | 229,11 € |

Bild 22 B- Säule links, beschädigt, instand setzen - lackieren

Bild 23 B- Säule links, beschädigt, instand setzen - lackieren

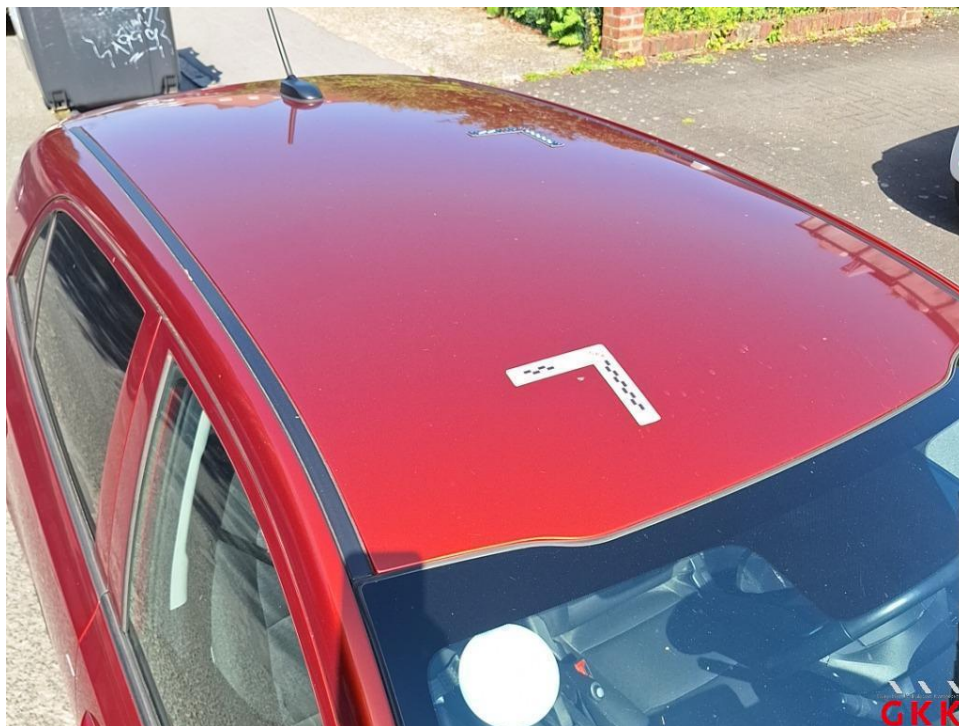
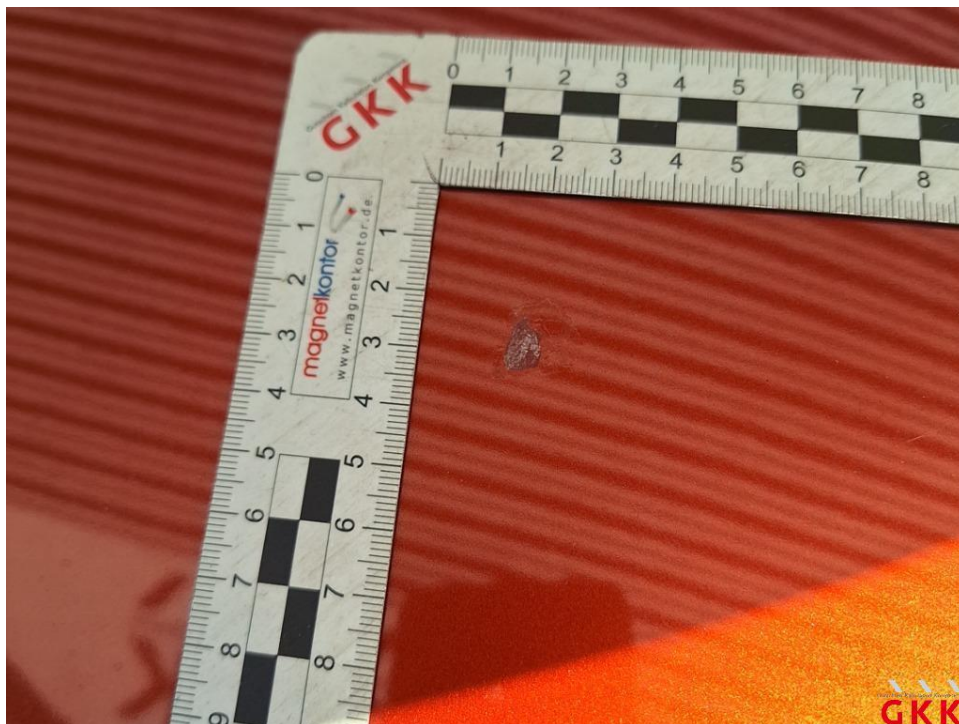
| <b>Front</b> (Angaben ohne MwSt.) | Reparaturkosten | MW |
|---|---|---|
| Dach, Lackierung verätzt, aufbereiten (Bild 24, Bild 25) | 139,20 € | 139,20 € |

Bild 24 Dach, Lackierung verätzt, aufbereiten

Bild 25 Dach, Lackierung verätzt, aufbereiten

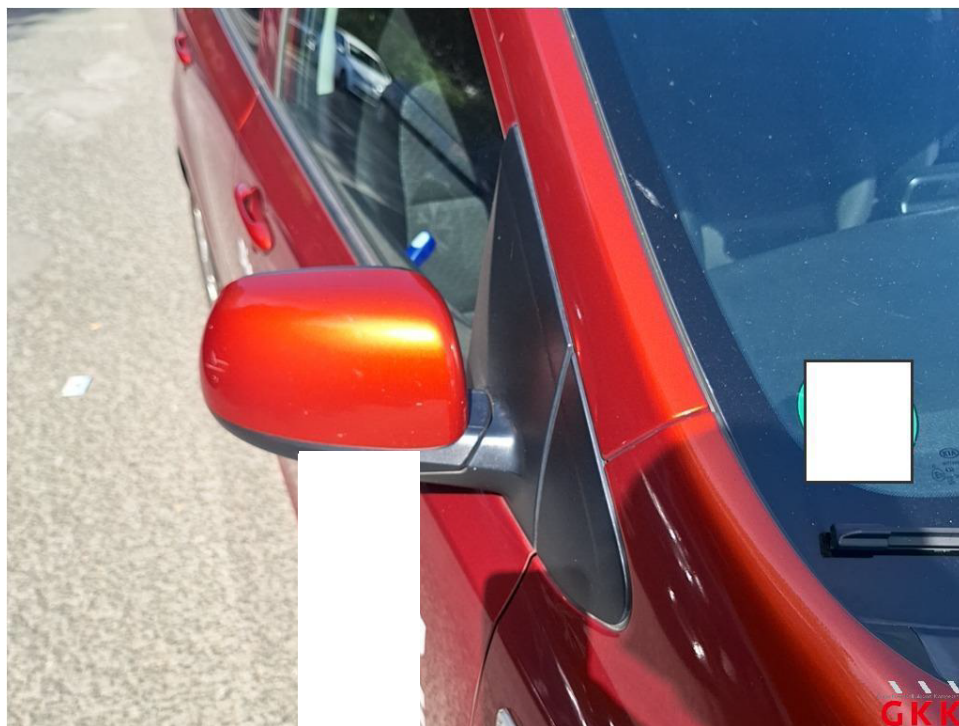
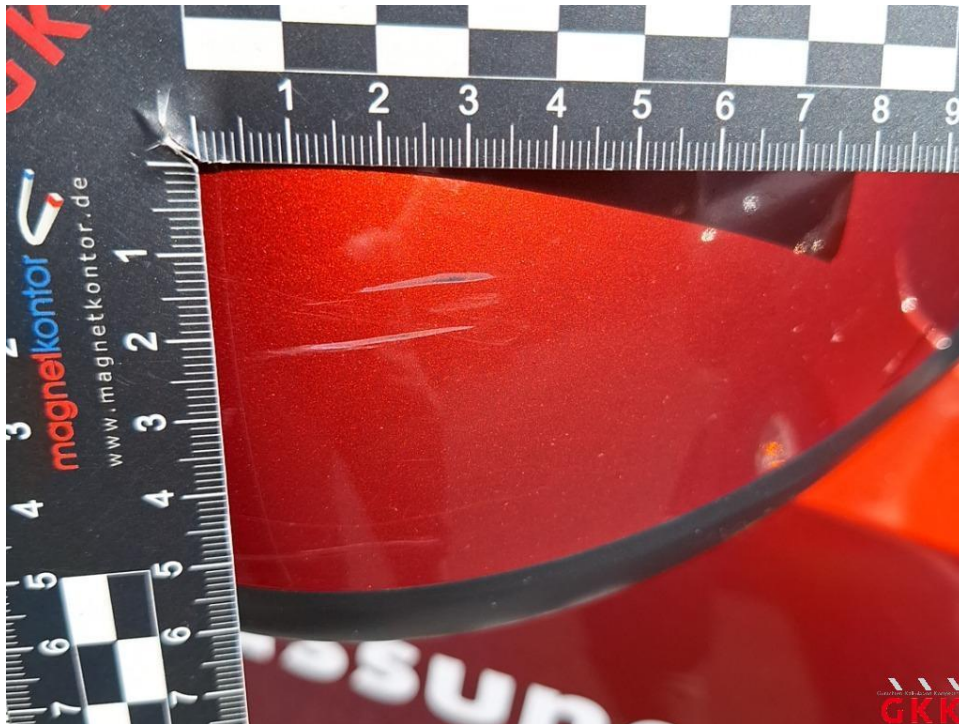
| <b>Front</b> (Angaben ohne MwSt.) | Reparaturkosten | MW |
|---|---|---|
| Spiegelgehäuse rechts Kappe -lackiert-, verkratzt, lackieren (Bild 26, Bild 27) | 129,18 € | 12,92 € |

Bild 26 Spiegelgehäuse rechts, Kappe -lackiert-, verkratzt, lackieren

Bild 27 Spiegelgehäuse rechts, Kappe -lackiert-, verkratzt, lackieren

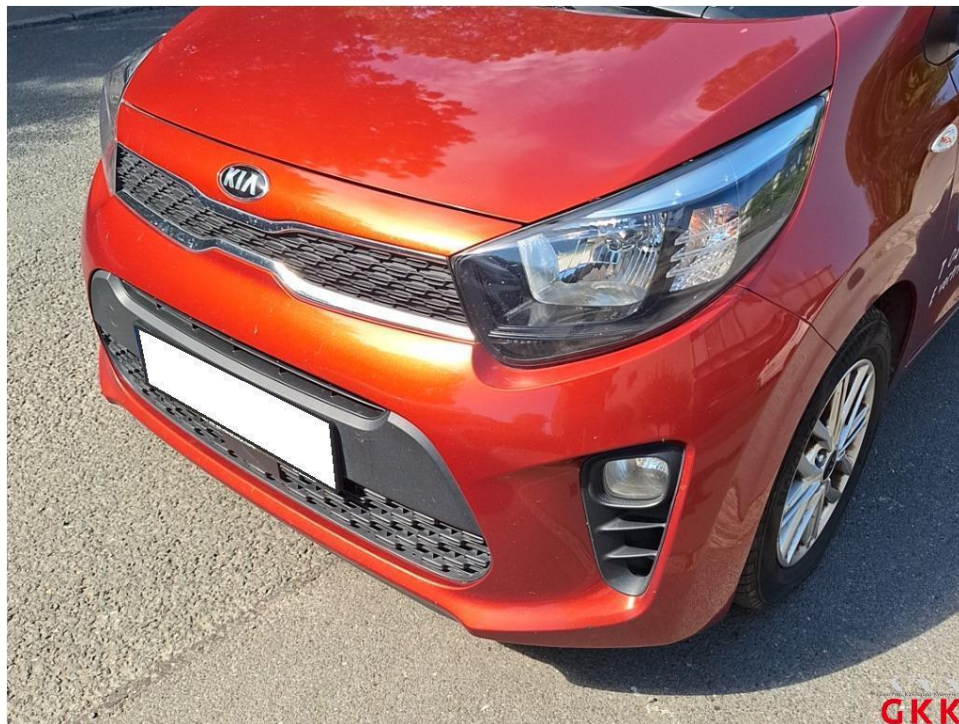
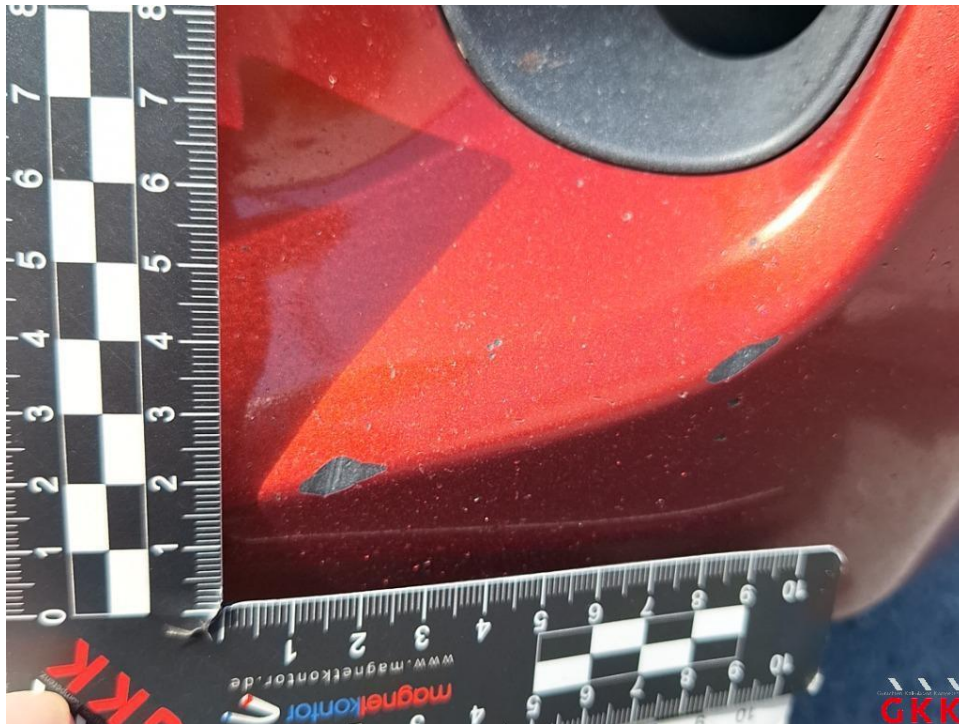
| <b>Front</b> (Angaben ohne MwSt.) | Reparaturkosten | MW |
|---|---|---|
| Stoßfänger vorne Verkleidung -lackiert-, Steinschlag, lackieren (Bild 28, Bild 29) | 496,87 € | 49,69 € |

Bild 28 Stoßfänger vorne, Verkleidung -lackiert-, Steinschlag, lackieren

Bild 29 Stoßfänger vorne, Verkleidung -lackiert-, Steinschlag, lackieren

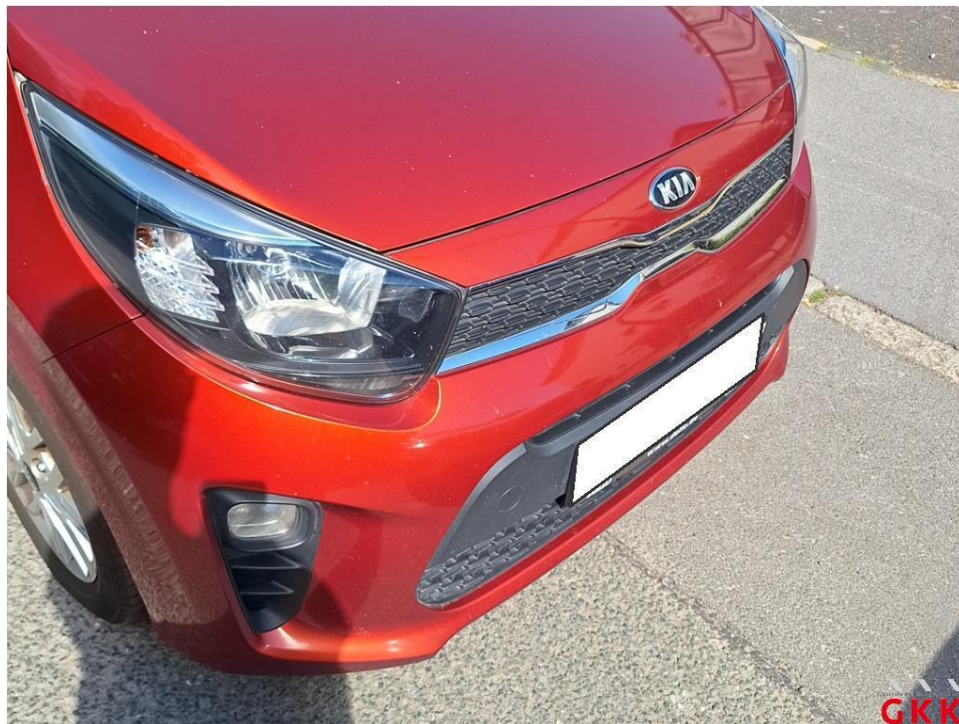
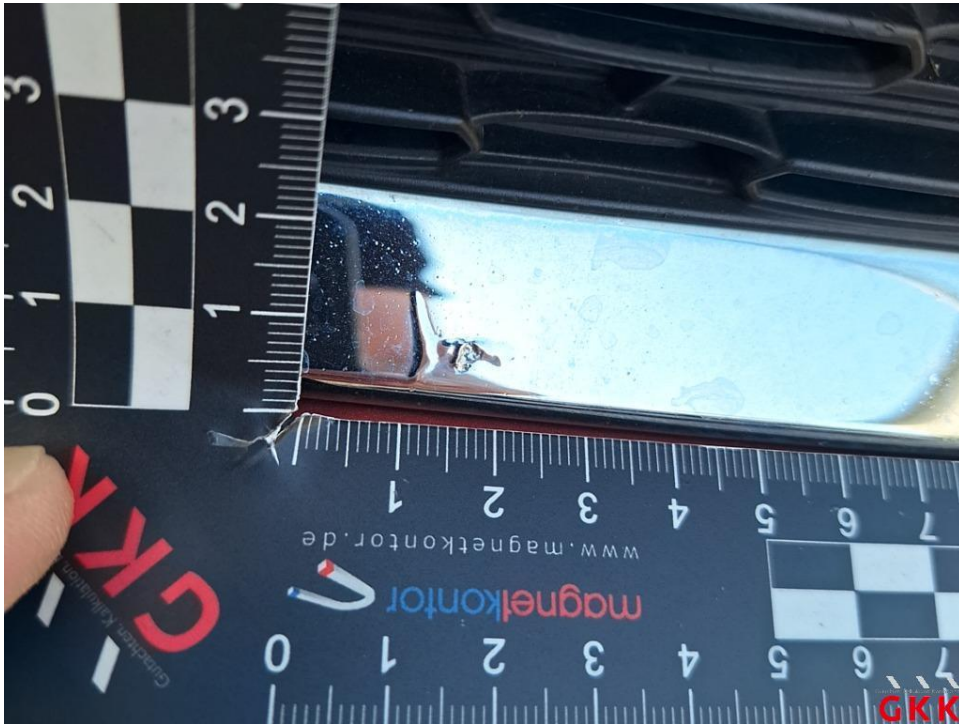
| <b>Front</b> (Angaben ohne MwSt.) | Reparaturkosten | MW |
|---|---|---|
| Stoßfänger vorne Leiste -mittig-, beschädigt, ersetzen (Bild 30, Bild 31) | 103,94 € | 10,39 € |

Bild 30 Stoßfänger vorne, Leiste -mittig-, beschädigt, ersetzen

Bild 31 Stoßfänger vorne, Leiste -mittig-, beschädigt, ersetzen

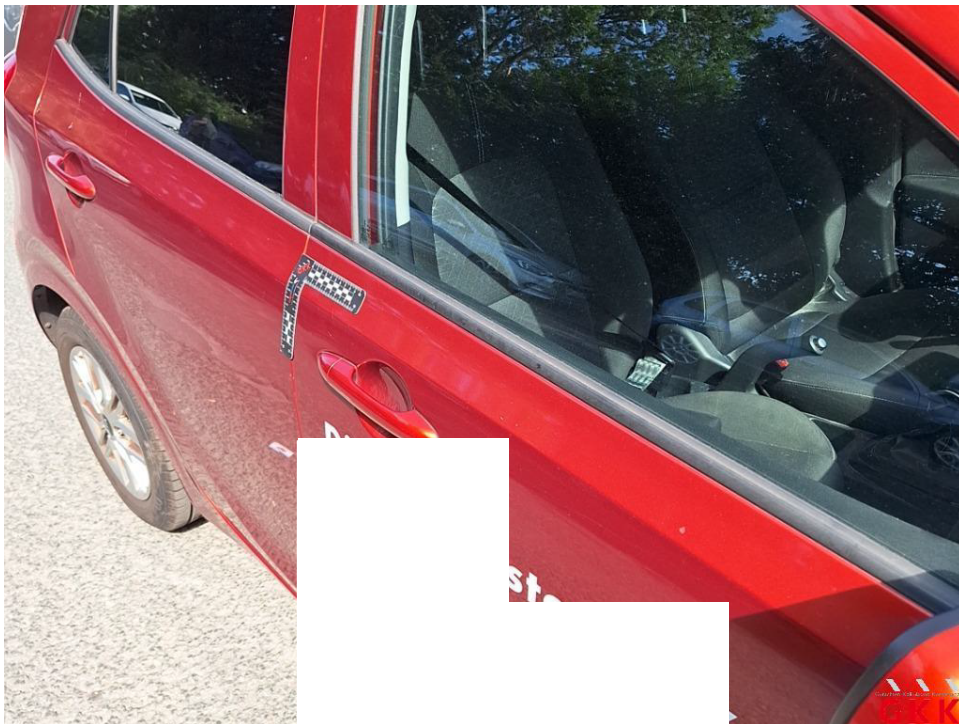
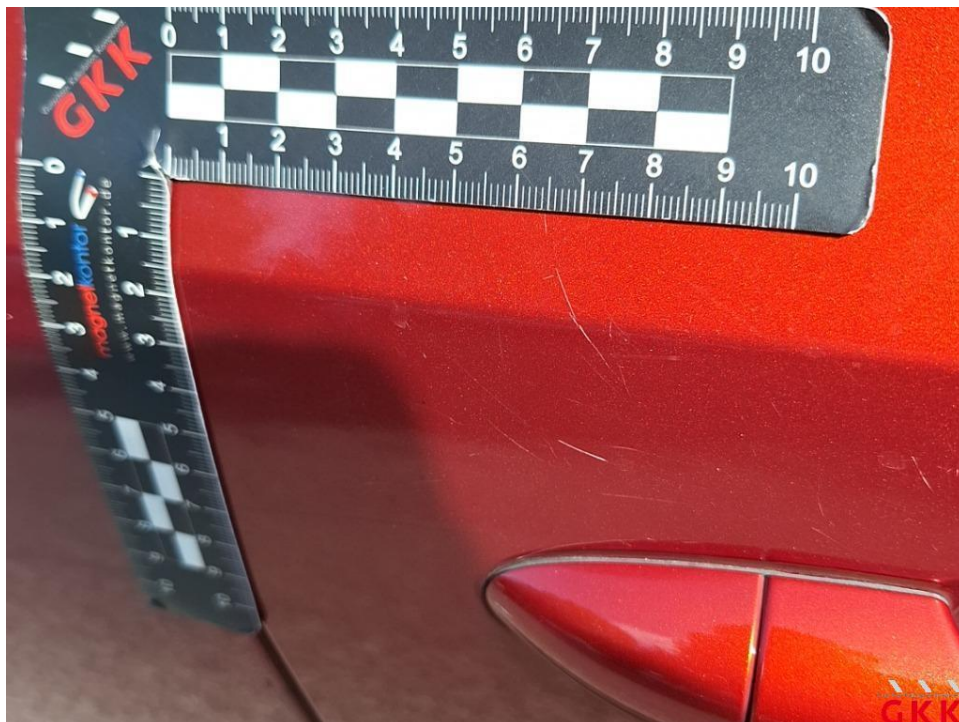
| <b>Front</b> (Angaben ohne MwSt.) | Reparaturkosten | MW |
|---|---|---|
| Tür vorne rechts, verkratzt, lackieren (Bild 32, Bild 33) | 722,81 € | 72,28 € |

Bild 32 Tür vorne rechts, v

Bild 33 Tür vorne rechts, verkratzt, lackieren

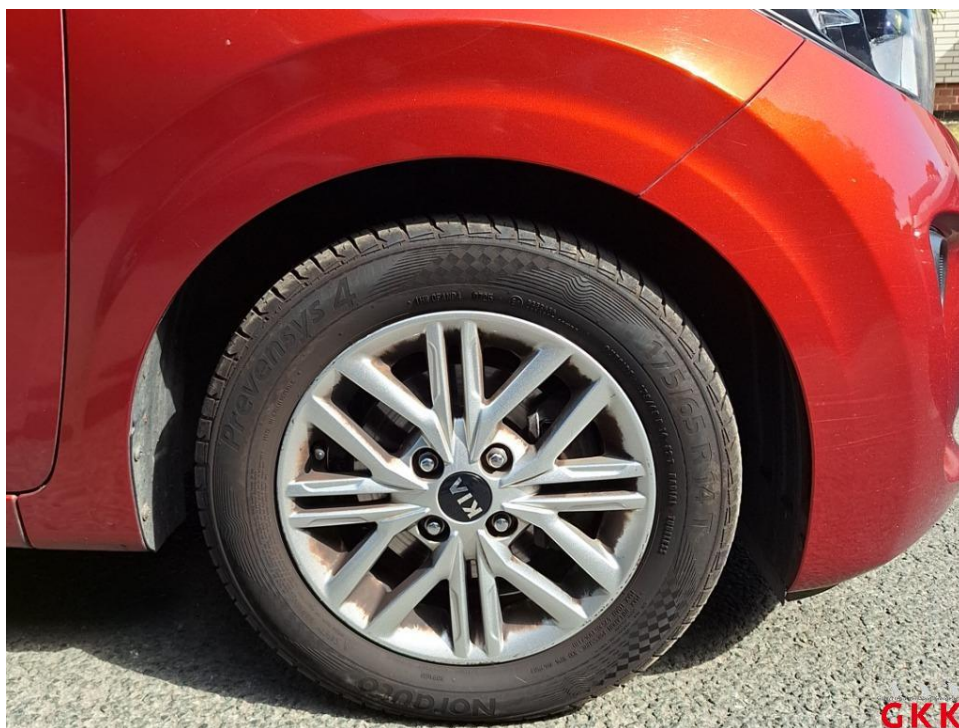
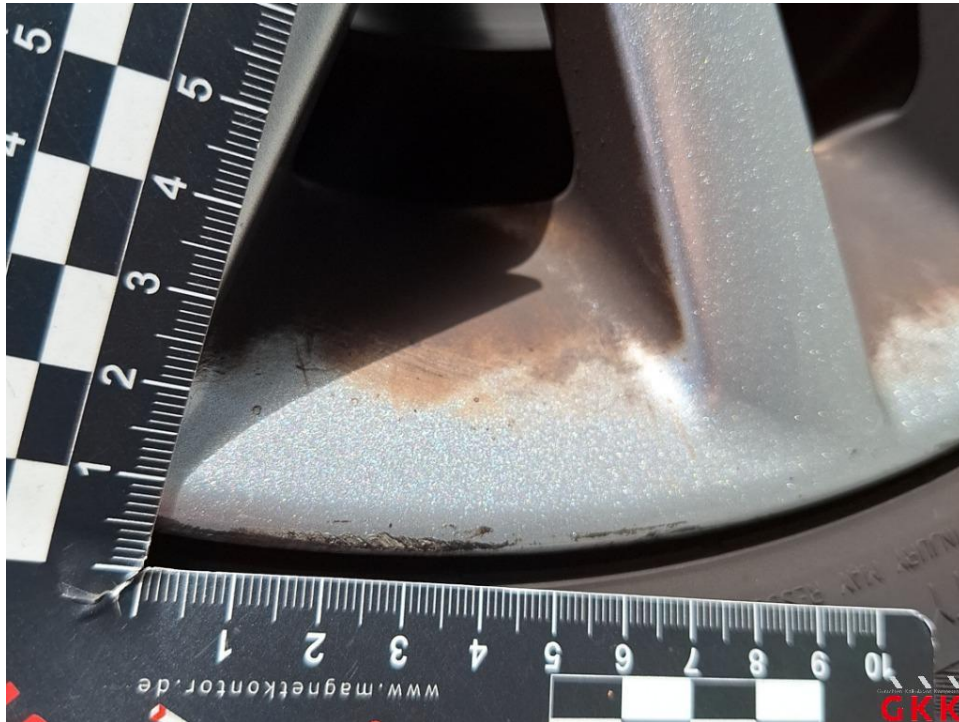
| <b>Front</b> (Angaben ohne MwSt.) | Reparaturkosten | MW |
|---|---|---|
| LM-Rad vorne rechts, verkratzt, Smartrepair (Bild 34, Bild 35) | 50,00 € | 50,00 € |

Bild 34 LM-Rad, vorne rechts, verkratzt, Smartrepair

Bild 35 LM-Rad, vorne rechts, verkratzt, Smartrepair
