## Zustandsbericht

| Berichtsnummer : | 0000000923658-DE926 | | |

#### Kia Sportage (NQ5)(2021->) Spirit Plug-in Hybrid 4WD

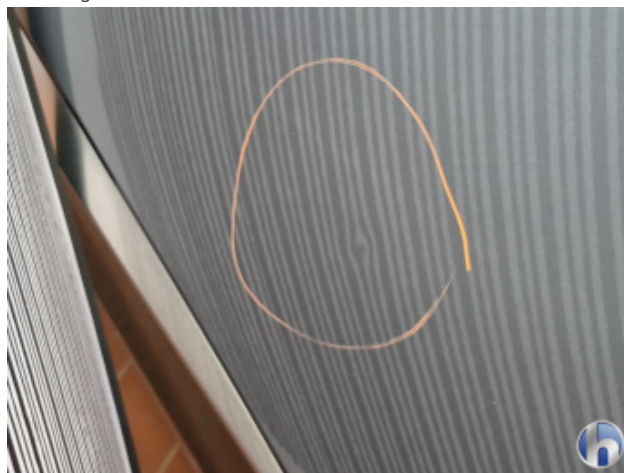
| 1. | Tür Hinten - Links | Gebrauchsspuren | Ohne Reparatur |

1. Tür Hinten - Links  
Gebrauchsspuren - Ohne Reparatur

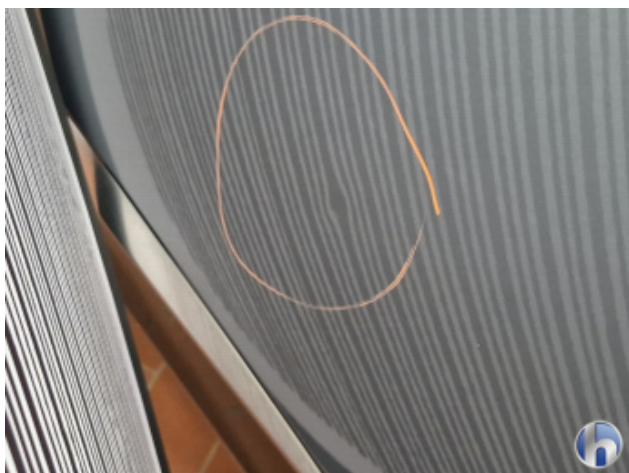
1. Tür Hinten - Links  
**Gebrauchsspuren - Ohne Reparatur**

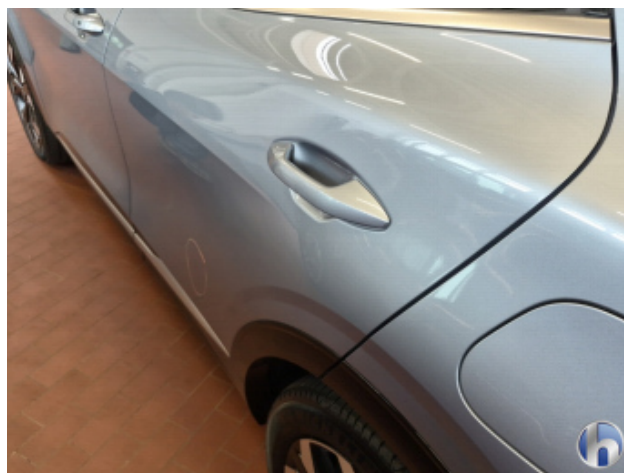
1. Tür Hinten - Links  
**Gebrauchsspuren - Ohne Reparatur**
