Zustandsbericht

CW S1491

Leasingrückläufer CW S1491
Auftraggeber Mobility Concept GmbH, Grünwalder Weg 34, 82041 Oberhaching
Ihr Auftrag vom 18.12.2025, telefonisch
Besichtigung 30.12.2025 um 08:00 Uhr
HapiTec Hahne-Pieck-Technik GmbH, Zülpicher Str. 150, 52349 Düren

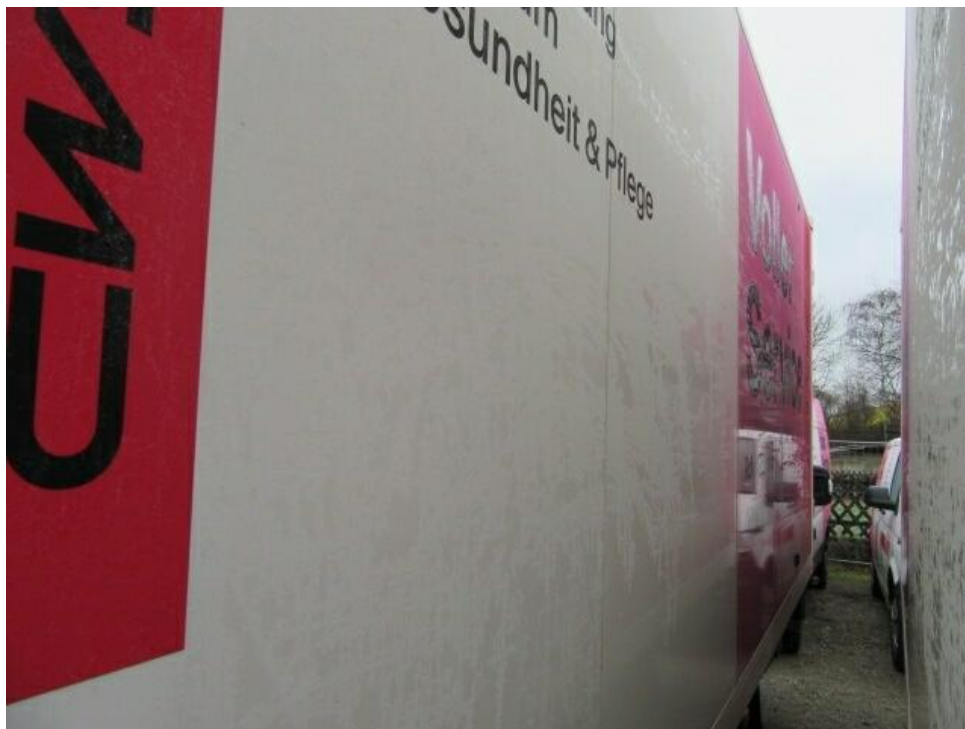
Bild 13 : Werbung am gesamten Fahrzeug entfernen

- Werbung am gesamten Fahrzeug entfernen (Bild 13)
- Wartung fällig
- HU fällig
- Blende Aufbau rechts eingedrückt, erneuern (Bild 14)
- Schaltknopf schadhaft, erneuern (Bild 15)

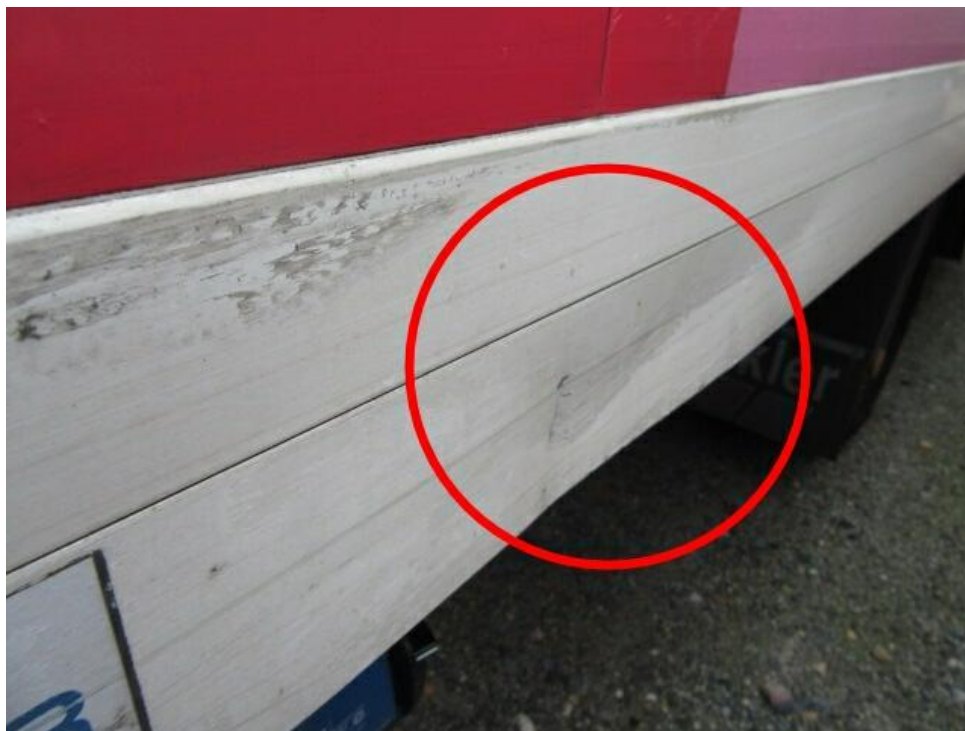
Bild 14 : Blende Aufbau rechts eingedrückt

Bezeichnung der Reparatur	Rep.Kost	Anteil %	Anrechn.	
Werbung am gesamten Fahrzeug entfernen	650	-100	-650	
Wartung fällig	450	-100	-450	
HU fällig	165	-100	-165	
Blende Aufbau rechts eingedrückt, erneuern	1.487	-100	-1.487	
Schaltknopf schadhaft, erneuern	80	-100	-80	
	2.832			-2.832 EUR

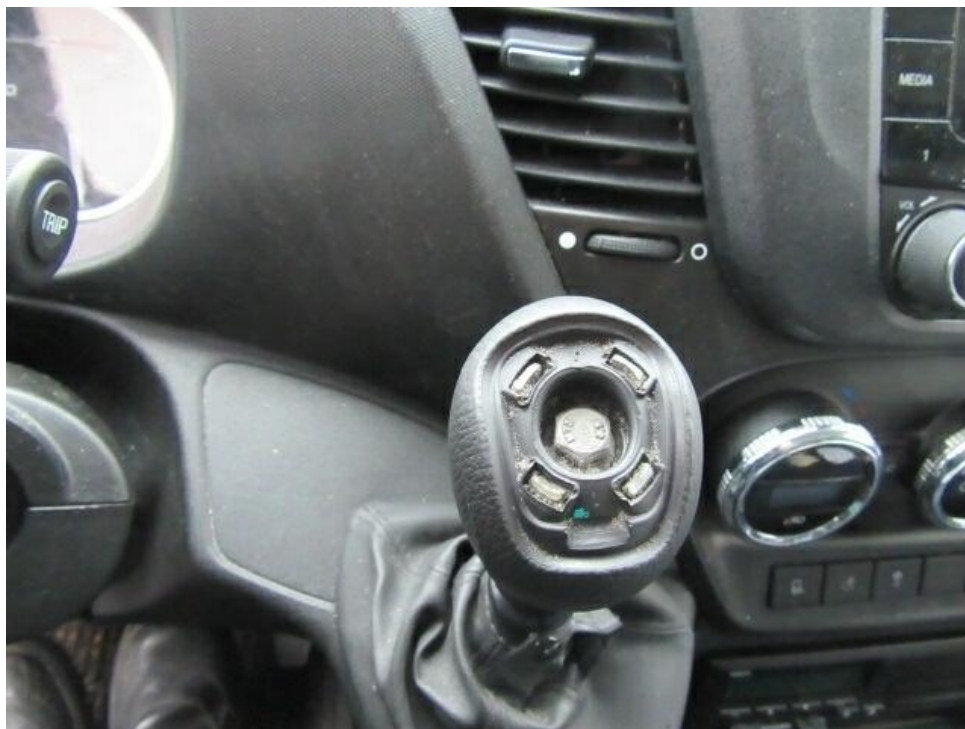
Bild 15 : Schaltknauf schadhaft
