# Cupra

LEON 1.5 PHEV DSG 205CV 5P AUTOMÁTICO

VIN (NUMERO DE BASTIDOR): VSSZZZKL5SR092051

## Detalles del estado

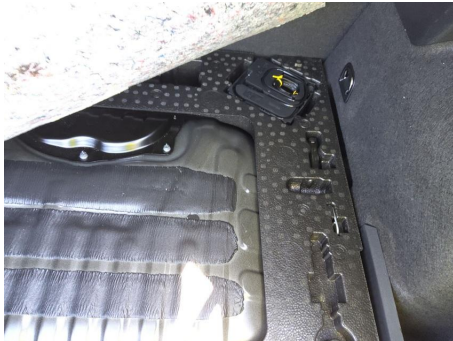
- ☐ Cable de carga lenta (Type 2, Mode 2)
- ☐ Cable de carga rápida (Type 2, Mode 3)
- ☐ Chaleco reflectante
- ☐ Cubierta de carga
- ☒ Kit de reparación de neumáticos compresor
- ☐ Kit de reparación de neumáticos de recarga
- ☐ Libro de mantenimiento
- ☐ Manual de instrucciones
- ☐ Neumático de rueda de repuesto

Elementos faltantes / Kit de reparación de neumáticos compresor

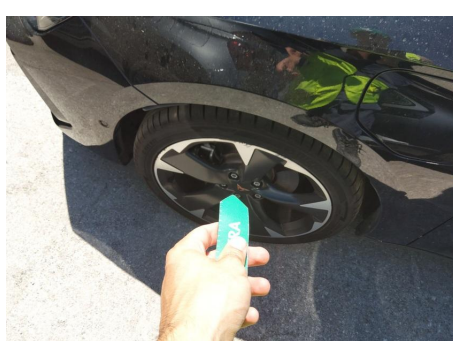
| # | Elemento | Defecto | Operación |
|---|---|---|---|
| 001 | Llanta / Delantero Izquierdo<br>Diámetro de llanta / neumático : 18 " | Ralladura | Smart repair |

Llanta / Delantero izquierdo / Ralladura

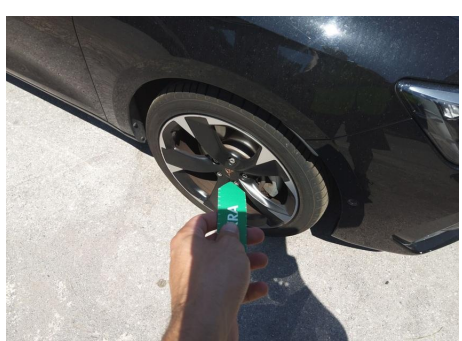
| # | Elemento | Defecto | Operación |
|---|---|---|---|
| 002 | Llanta / Delantero Derecho<br>Diámetro de llanta / neumático : 18 " | Ralladura | Smart repair |

Llanta / Delantero Derecho / Ralladura

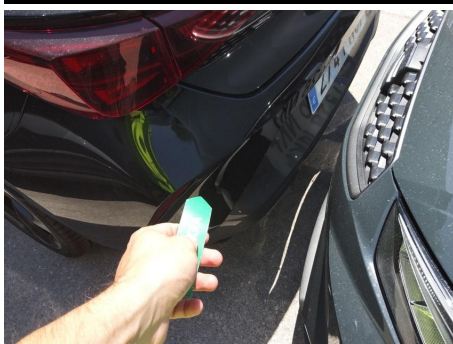
| # | Elemento | Defecto | Operación |
|---|---|---|---|
| 003 | Paragolpes / Trasero | Ralladura | Pintar |

Paragolpes / Trasero / Ralladura

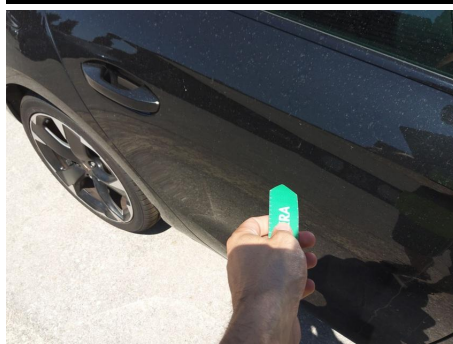
| # | Elemento | Defecto | Operación |
|---|---|---|---|
| 004 | Puerta / Trasero Derecho | Impacto | Reparar |

Puerta / Trasero Derecho / Impacto
