## Zustandsbericht

| Berichtsnummer : | 0000000930009-DE968 | | |

#### Hyundai Kona (OS)(2017->) Edition 30+ Hybrid 2WD

| Erstzulassung / Baujahr: | 26.07.2022 / 2022 | Besichtigungsdatum/-ort: | 07.07.2026 67678 Mehlingen |

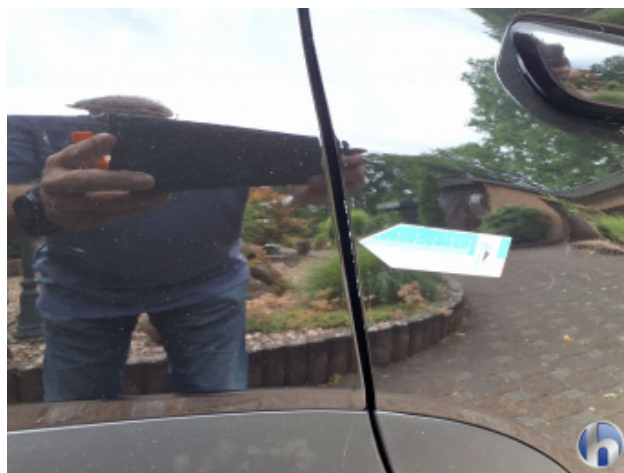
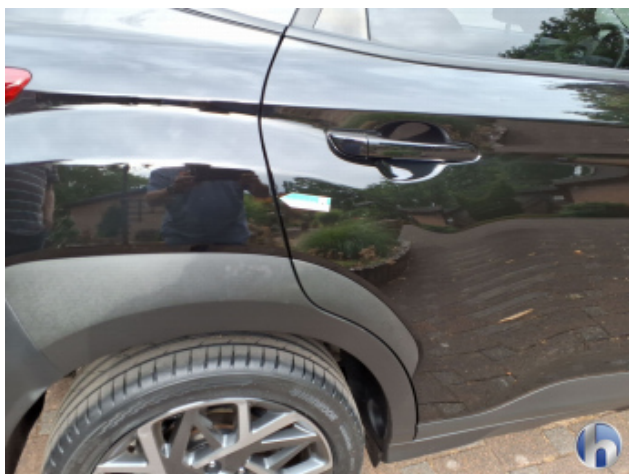
| Schaden | | | |
|---|---|---|--|
| 1. Tür Hinten - Rechts | Kratzer | Smart Repair | |

1. Tür Hinten - Rechts  
Kratzer - Smart Repair

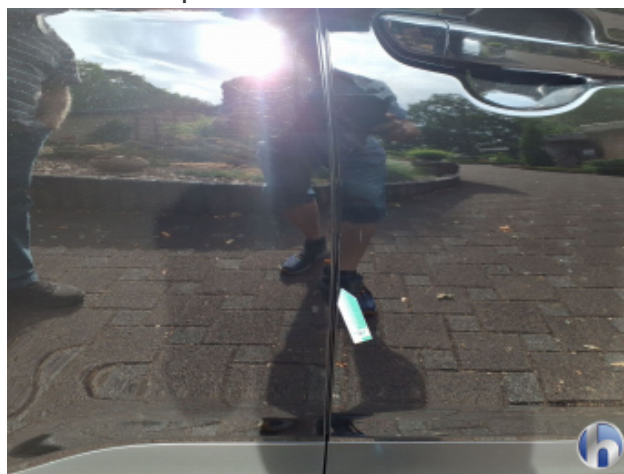
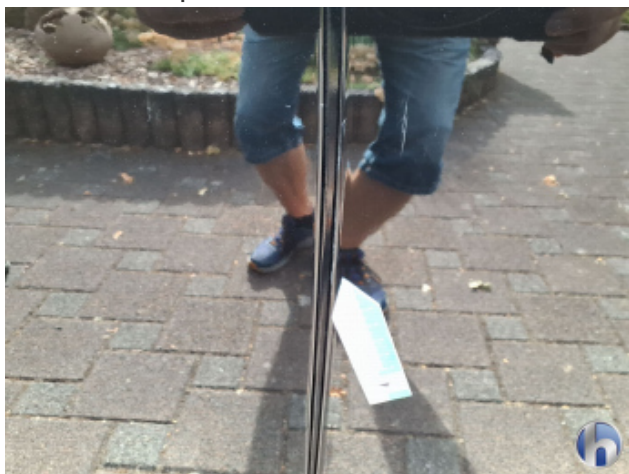
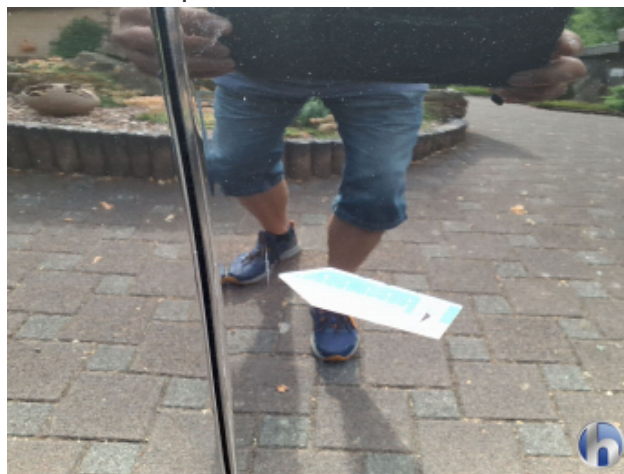
| Schaden | | | |
|---|---|---|--|
| 2. Tür Vorne - Rechts | Kratzer | Smart Repair | |

2. Tür Vorne - Rechts  
Kratzer - Smart Repair

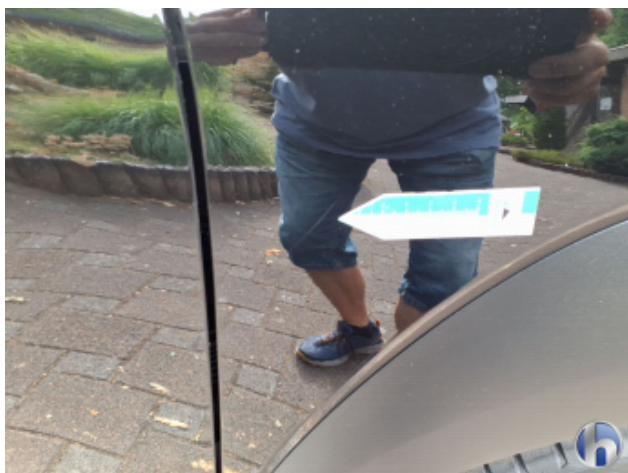
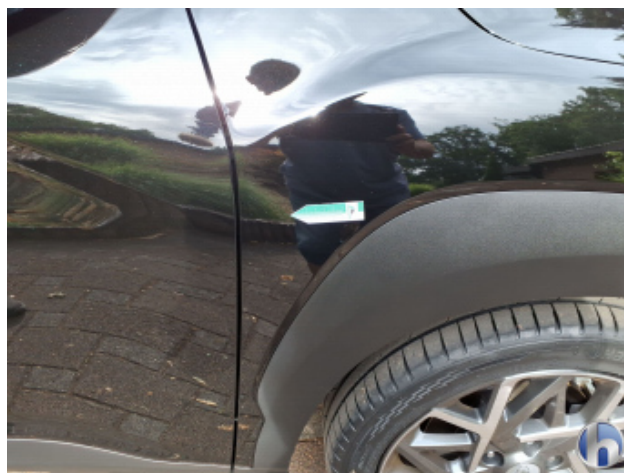
| 3. | Kotflügel Vorne - Rechts | Oberflächenkratzer | Aufbereiten / Polieren |

3. Kotflügel Vorne - Rechts  
**Oberflächenkratzer - Aufbereiten / Polieren**

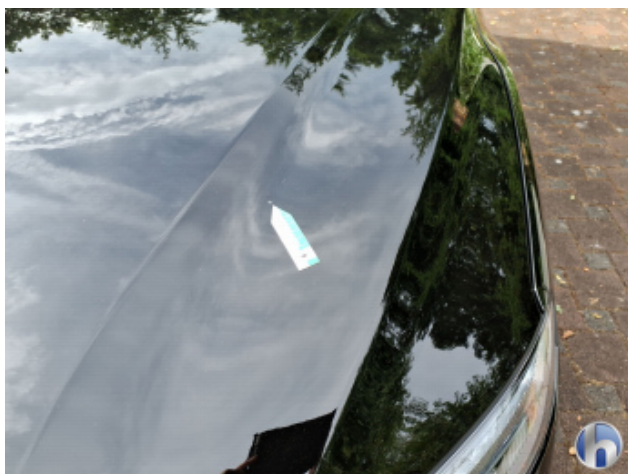
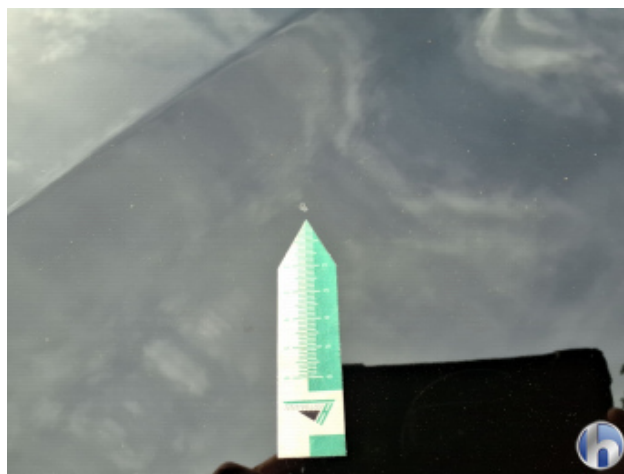
| 4. | Motorhaube | Steinschlag | Auslegen / Polieren |

4. Motorhaube  
**Steinschlag - Auslegen / Polieren**
