# Mini

COOPER 5P AUT

VIN (NUMERO DE BASTIDOR): WMW31DK0302V59347

**Localización de la Inspección**  
Hertz San Boi

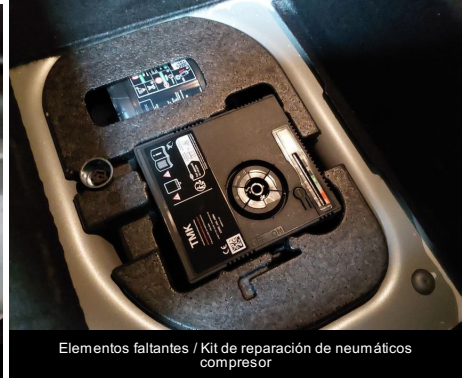
Elementos faltantes / Kit de reparación de neumáticos compresor

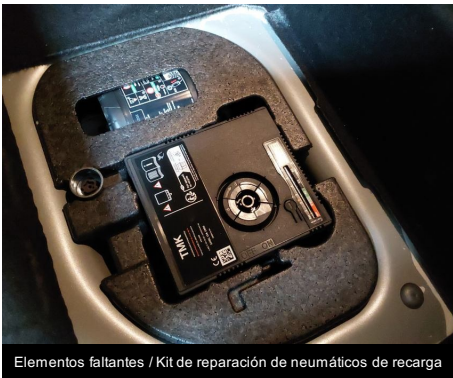
Elementos faltantes / Kit de reparación de neumáticos de recarga

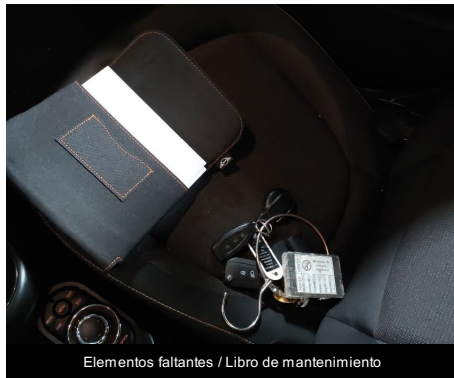
Elementos faltantes / Libro de mantenimiento

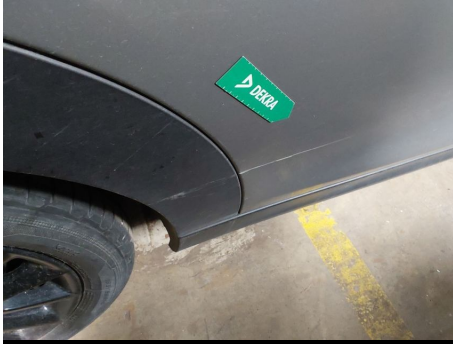
016	Moldura de puerta / Trasero Derecho	Ralladura	Pintar

Moldura de puerta / Trasero Derecho / Ralladura

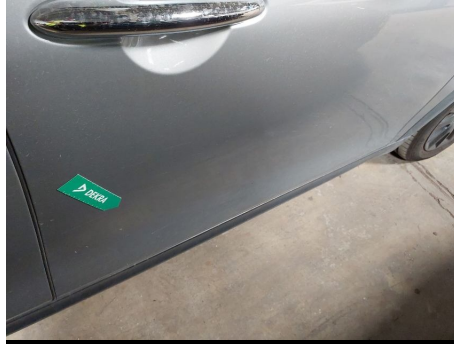
017	Puerta / Delantero Derecho	Abolladura	Reparar

Puerta / Delantero Derecho / Abolladura

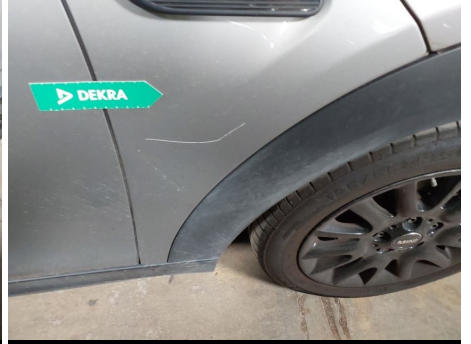
018	Aleta / Delantero Derecho	Ralladura	Pintar

Ala / Delantero Derecho / Ralladura

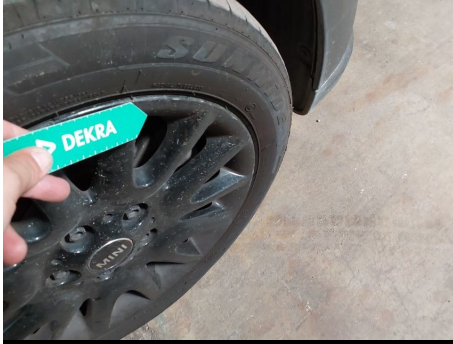
019	Llanta / Delantero Derecho Material : Aleación de aluminio / Diámetro de llanta / neumático : 18 "	Ralladura	Smart repair

Llanta / Delantero Derecho / Ralladura
