LVV Nr 4565138
Hersteller Volvo
Model XC60
Variante R Design 2.0 B5 MHEV
Listenpreis 62.386,55
VIN YV1UZL1UDN1069869
Erstzulassungsdatum 1.4.2022
Kennzeichen M SW2635

Zustandsbericht/Minderwertgutachten-Leasing

Auftraggeber
Besichtigung

Mobility Concept GmbH, Grünwalder Weg 34, 82041 Oberhaching
05.05.2026

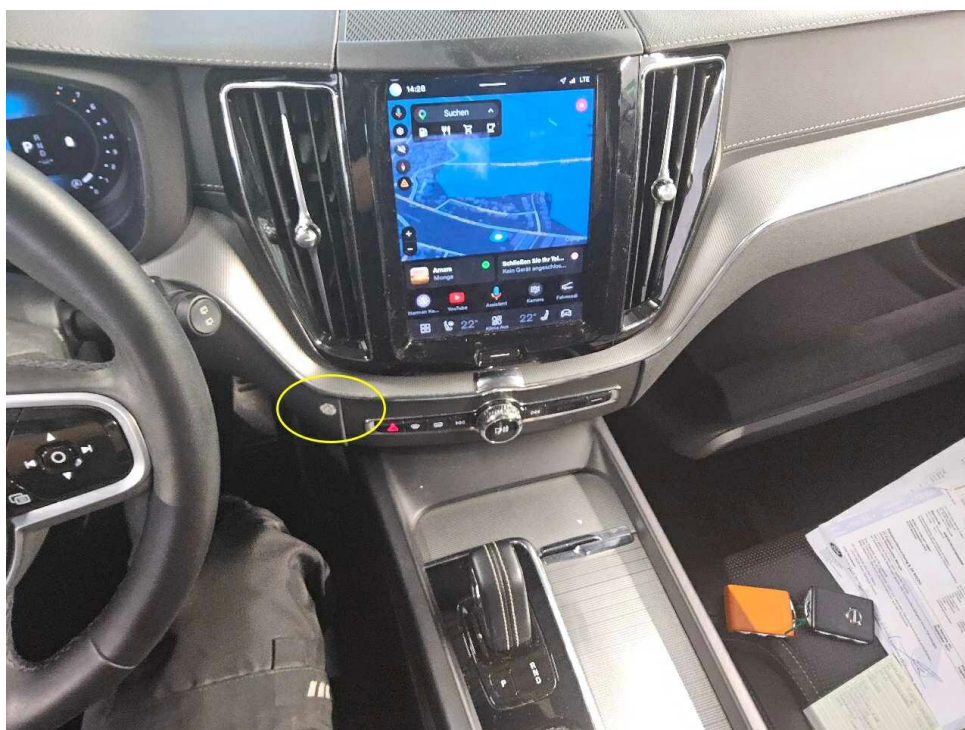
Bild 10 : Mittelkonsole (Radio/Navi eingeschaltet)
Armaturenbrett Kleberreste entfernen

1. Motorabdeckung eingerissen, erneuern (Bild 16, 17)
2. Füllflasche abgelaufen, erneuern (Bild 18)
3. LM Felge vorne links glanzgedreht verschrammt und verschliffen, erneuern (Bild 19)
4. LM Felge hinten links glanzgedreht verschrammt und verschliffen, erneuern (Bild 20, 21, 22)
5. LM Felge hinten rechts glanzgedreht verschrammt und verschliffen, erneuern (Bild 23)
6. LM Felge vorne rechts glanzgedreht verschrammt und verschliffen, erneuern (Bild 24, 25)
7. Armaturenbrett Kleberreste entfernen, reinigen (Bild 10)
8. Tür vorne links, eingedellt, smart repair (Bild 14, 15)

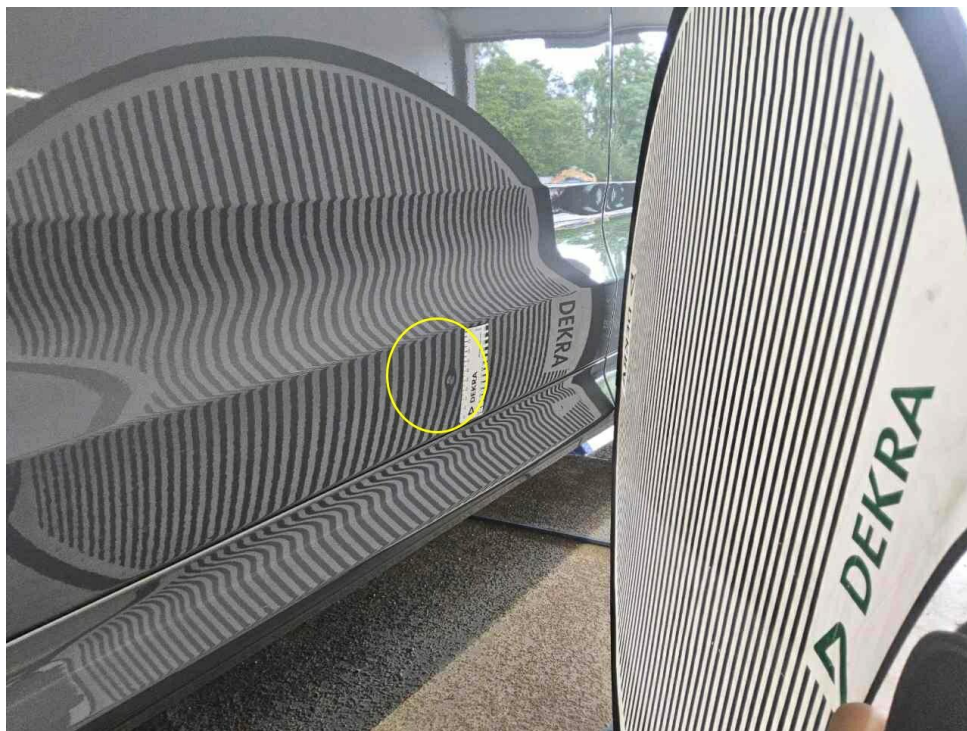
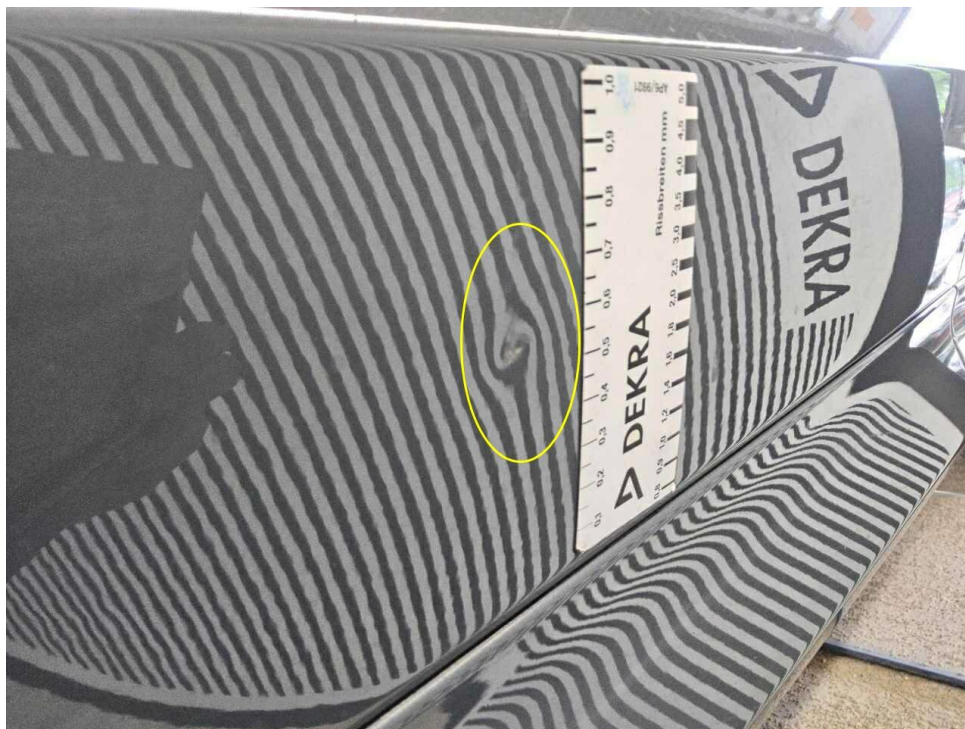
Bild 14 : Tür vorne links, eingedellt, smart repair

Bild 15 : Tür vorne links, eingedellt, smart repair

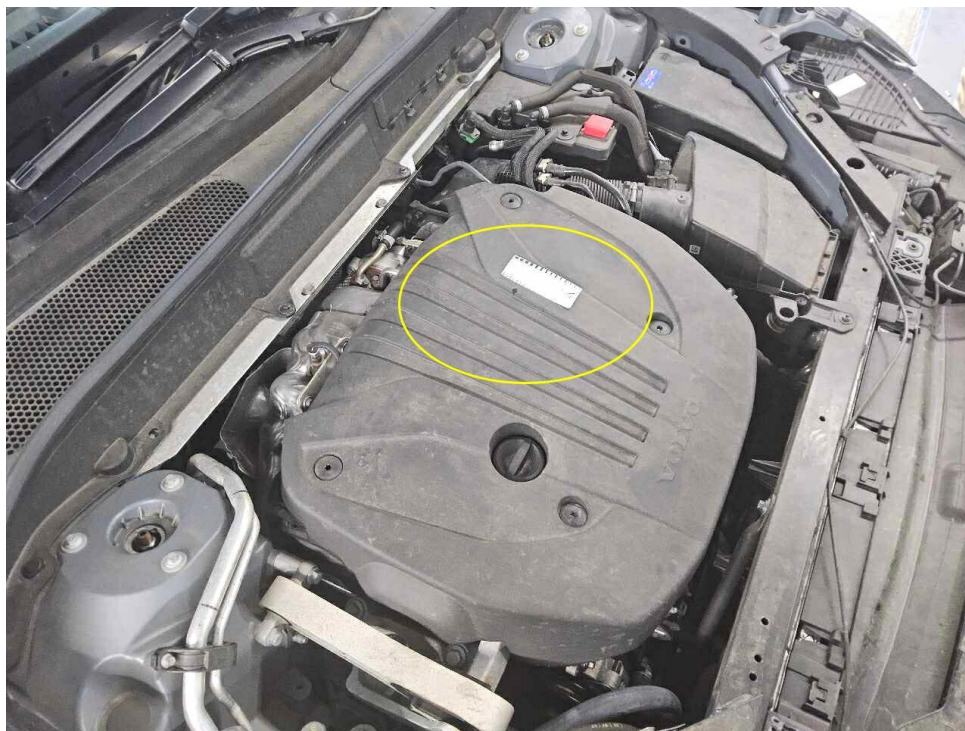
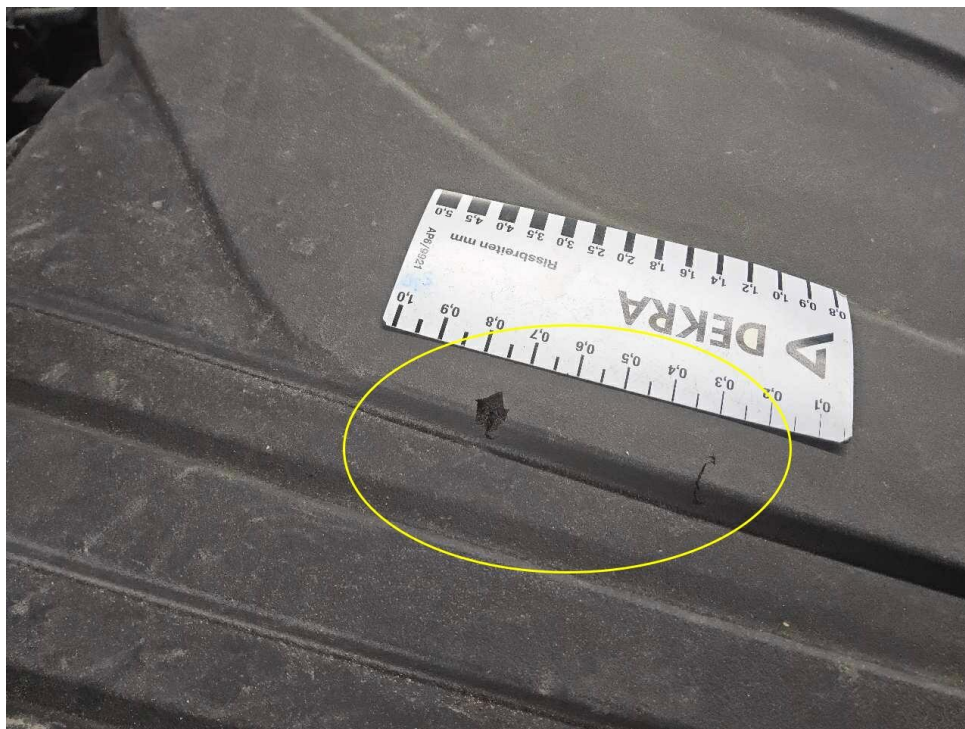
Bild 16 : Motorabdeckung eingerissen

Bild 17 : Motorabdeckung eingerissen

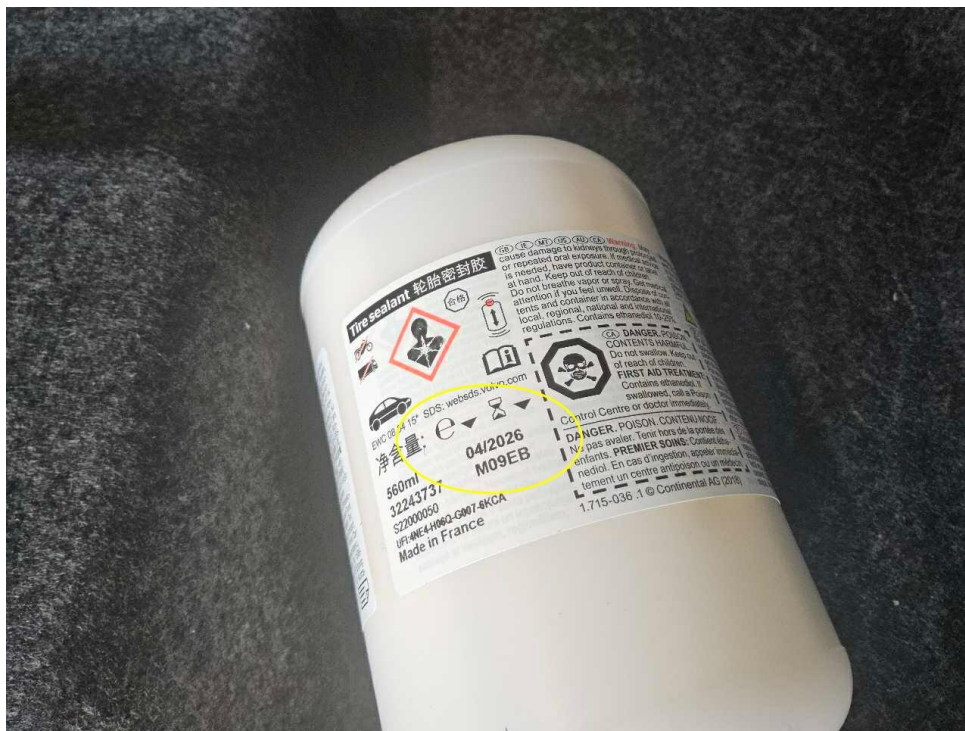
Bild 18 : Füllflasche abgelaufen

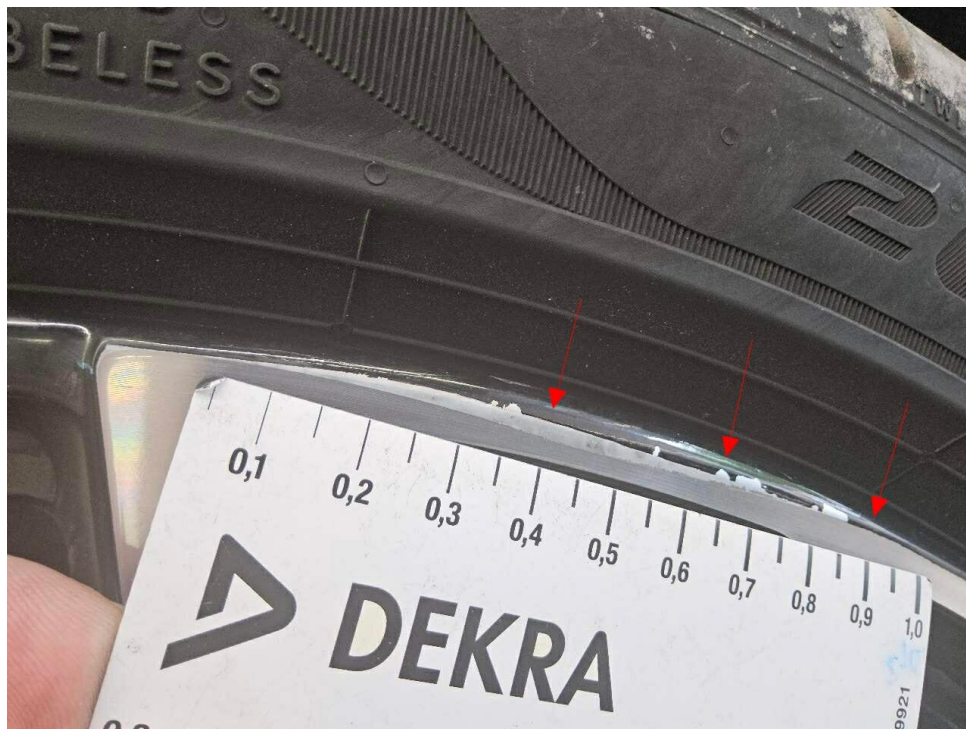
Bild 19 : LM Felge vorne links glanzgedreht verschrammt und verschliffen

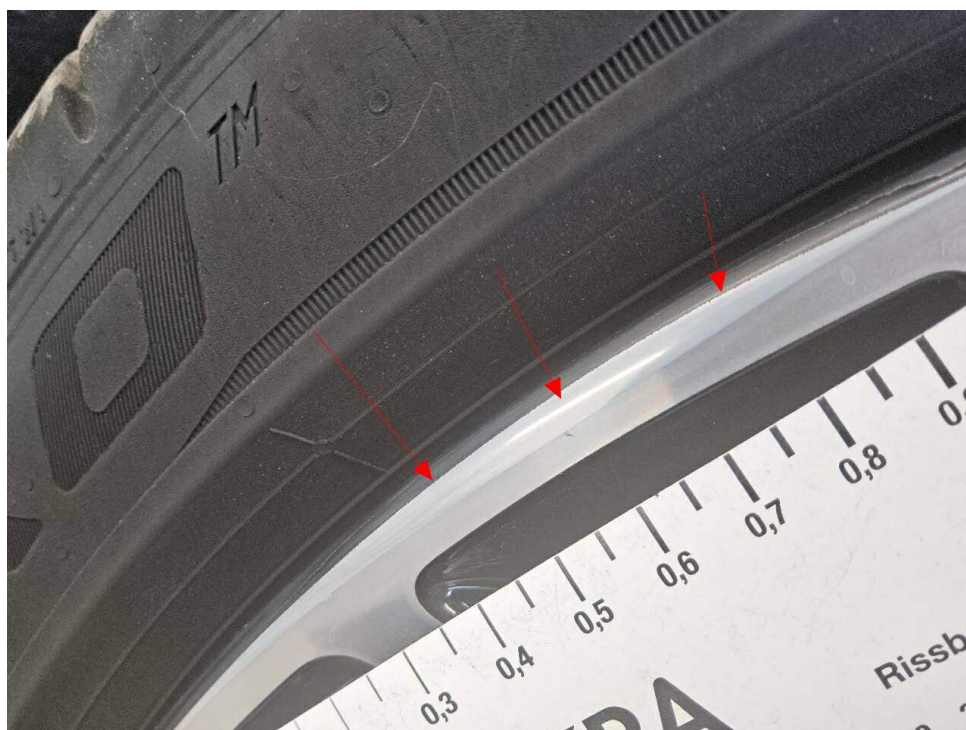
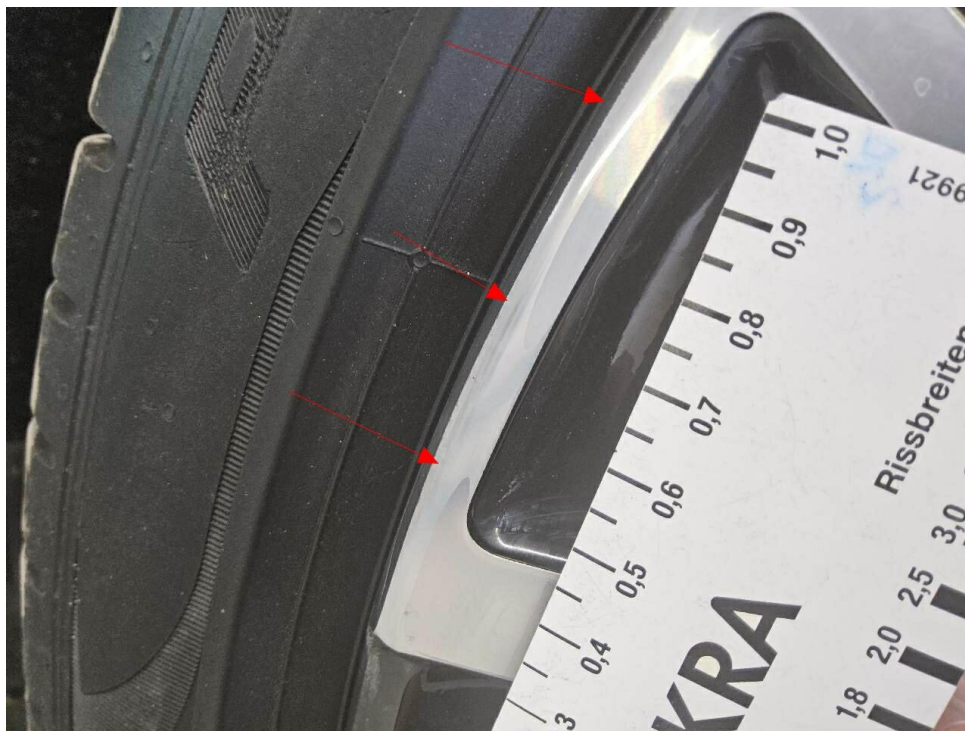
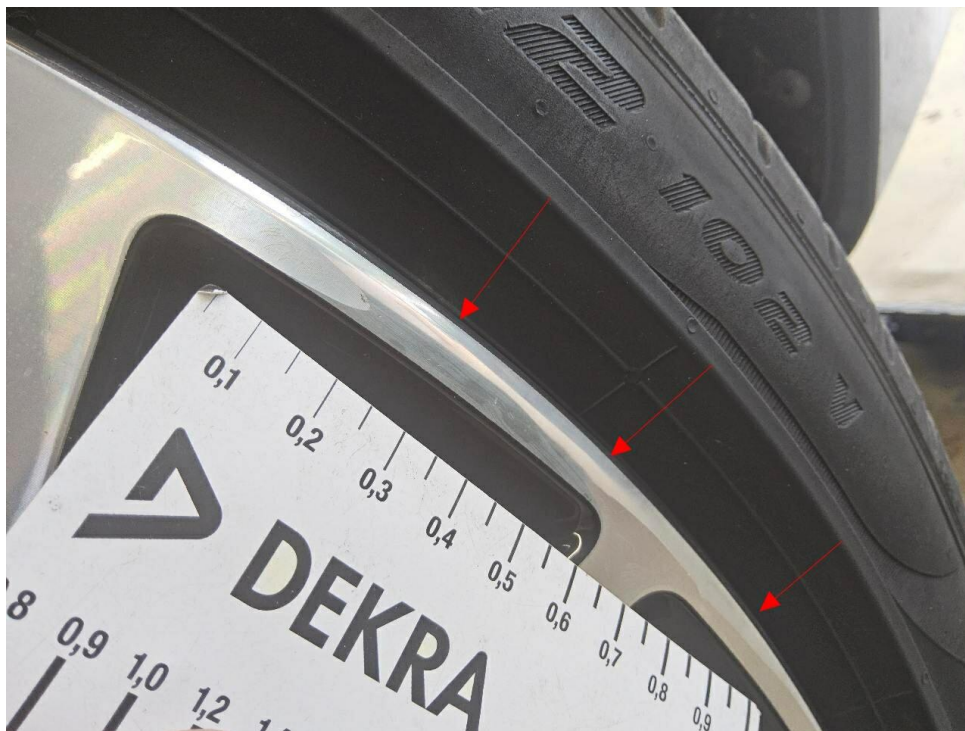
Bild 20 : LM Felge hinten links glanzgedreht verschrammt und verschliffen

Bild 21 : LM Felge hinten links glanzgedreht verschrammt und verschliffen

Bild 22 : LM Felge hinten links glanzgedreht verschrammt und verschliffen

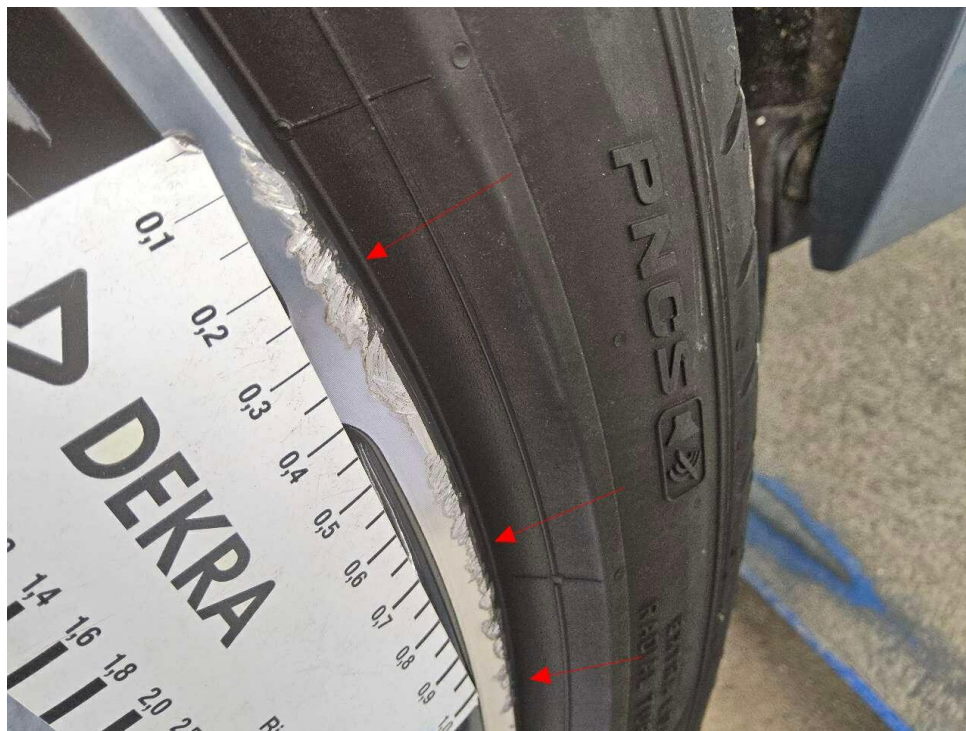
Bild 23 : LM Felge hinten rechts glanzgedreht verschrammt und verschliffen

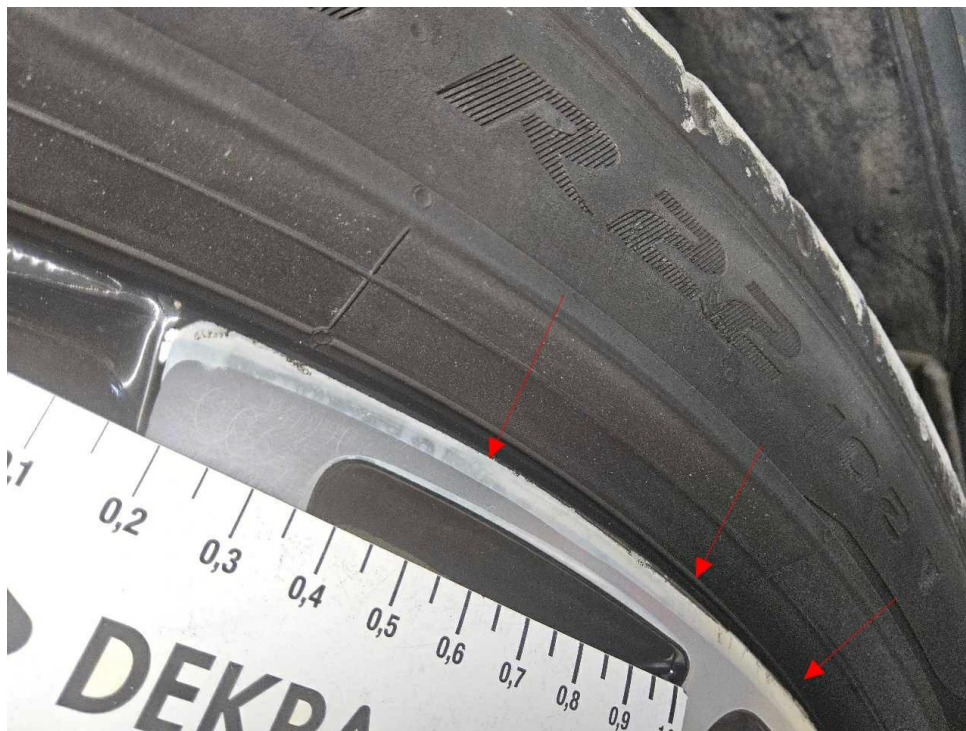
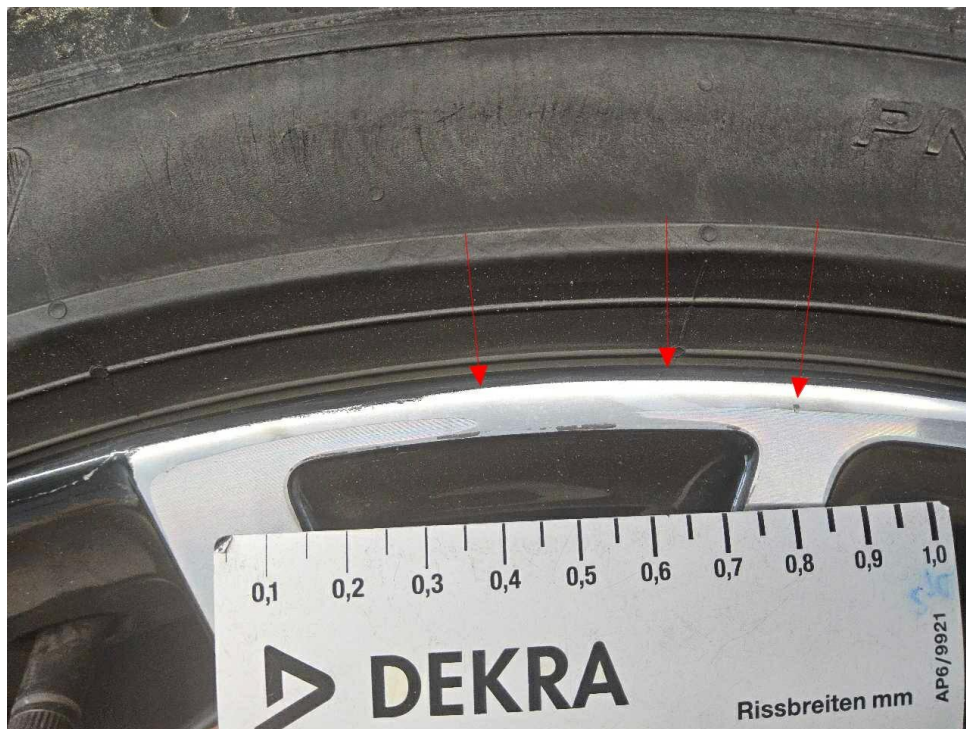
Bild 24 : LM Felge vorne rechts glanzgedreht verschrammt und verschliffen

Bild 25 : LM Felge vorne rechts glanzgedreht verschrammt und verschliffen

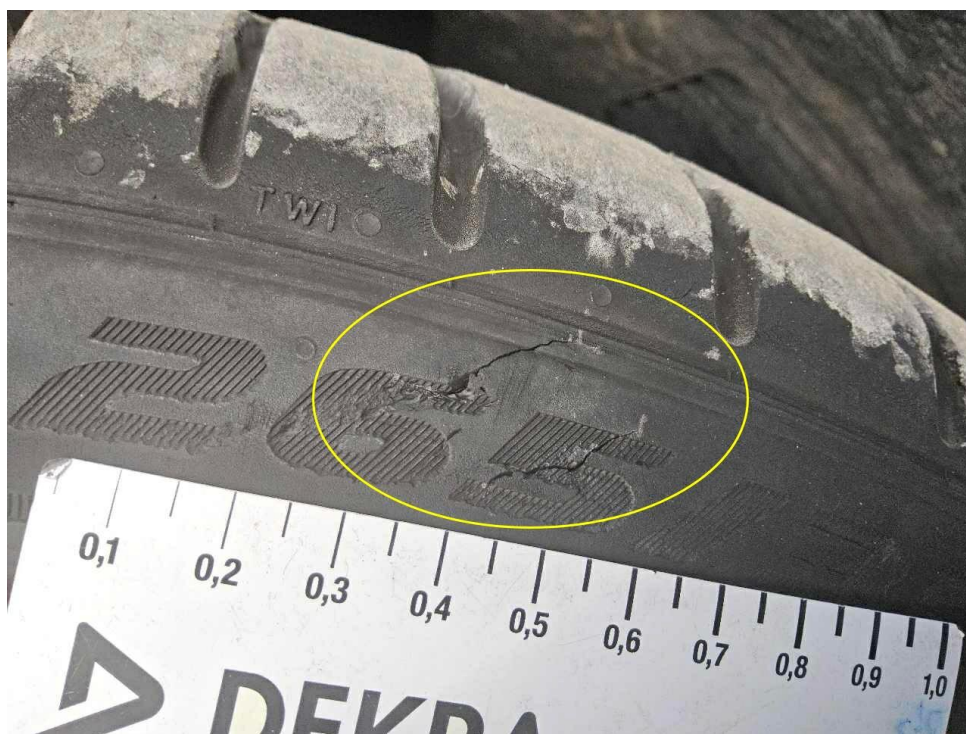
Bild 26 : Achse 1, Reifen Rechts 1

Achse	Reifenbezeichnung	Hersteller/Typ	Art	Profiltiefe
1 links	265 / 35 R 22 102 V	Pirelli / P-Zero (PZ4) VOL FSL	S / O	5 mm
rechts	265 / 35 R 22 102 V	Pirelli / P-Zero (PZ4) VOL FSL	S / S	4 mm
2 links	265 / 35 R 22 102 V	Pirelli / P-Zero (PZ4) VOL FSL	S / O	5 mm
rechts	265 / 35 R 22 102 V	Pirelli / P-Zero (PZ4) VOL FSL	S / O	5 mm
Pannenset

Profiltiefe	Art
vorne rechts	4 mm	SS
Legende		S/ Sommer /O Original /F Runflat /S Schaden
