# Zustandsbericht

Protokollnummer: 46030189  
Auftrags-Nr / Referenz: 20551644  
Besichtigungsdatum: 08.06.2026

| Hersteller / Modell | Tesla Model Y Long Range Dual Motor AWD | | |

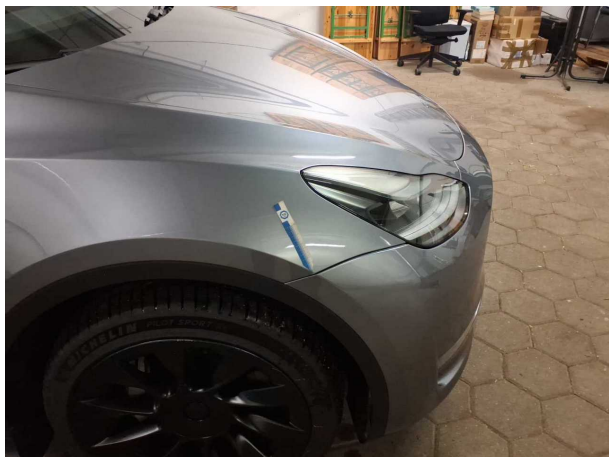
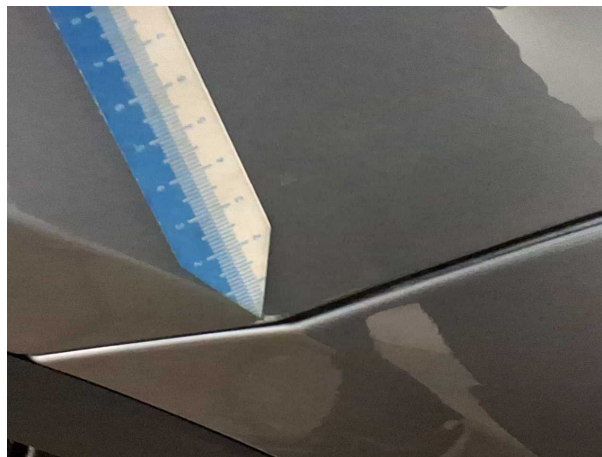
| Nr. | Bauteilgruppe | Beschreibung |
|---|---|---|
| 1 | Kotflügel rechts | Kotflügel rechts - verkratzt / verschürft - auslegen / polieren |

**Beschädigung #1:** Kotflügel rechts: Kotflügel rechts - verkratzt / verschürft - auslegen / polieren

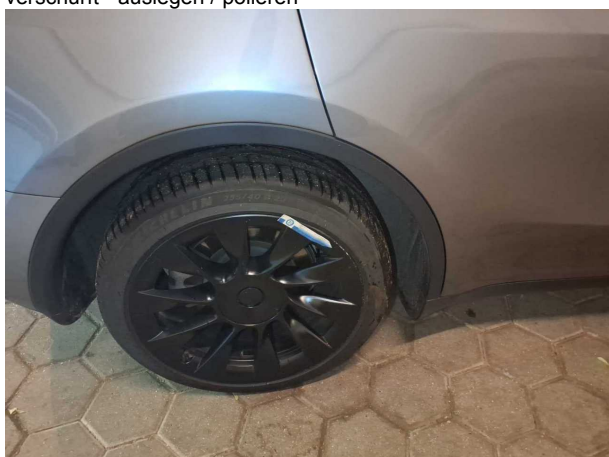
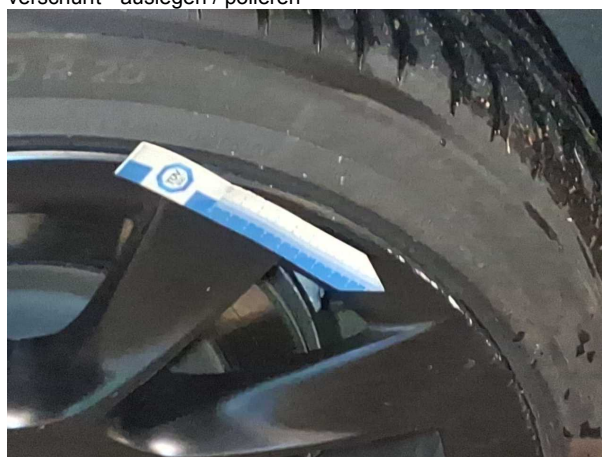
| Nr. | Bauteilgruppe | Beschreibung |
|---|---|---|
| 2 | Rad/Reifen | Leichtmetallfelge hinten rechts - verkratzt / verschürft - Wertminderung |

**Beschädigung #2:** Rad/Reifen: Leichtmetallfelge hinten rechts - verkratzt / verschürft - Wertminderung

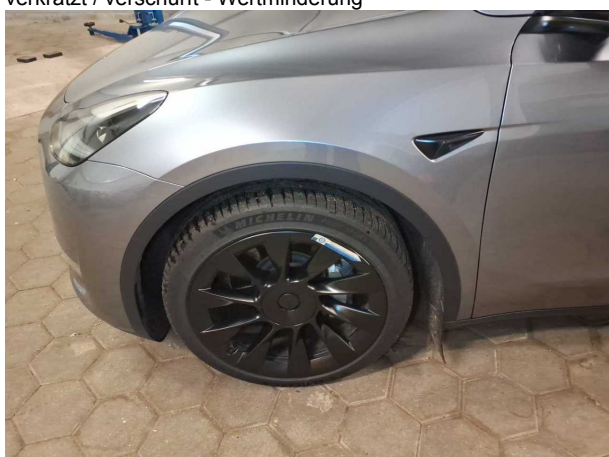
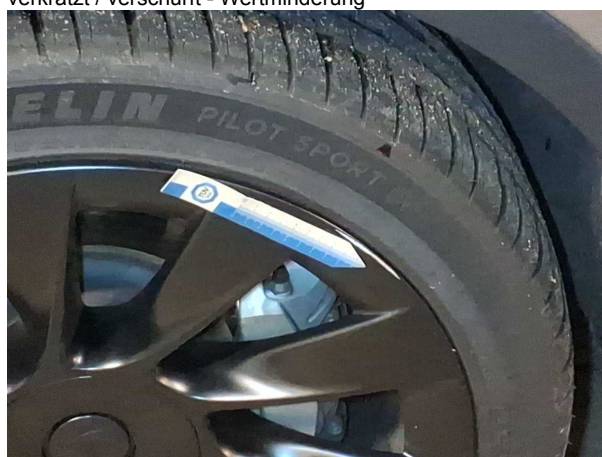
| Nr. | Bauteilgruppe | Beschreibung |
|---|---|---|
| 3 | Rad/Reifen | Leichtmetallfelge vorn links - verkratzt / verschürft - Wertminderung |

**Beschädigung #3:** Rad/Reifen: Leichtmetallfelge vorn links - verkratzt / verschürft - Wertminderung

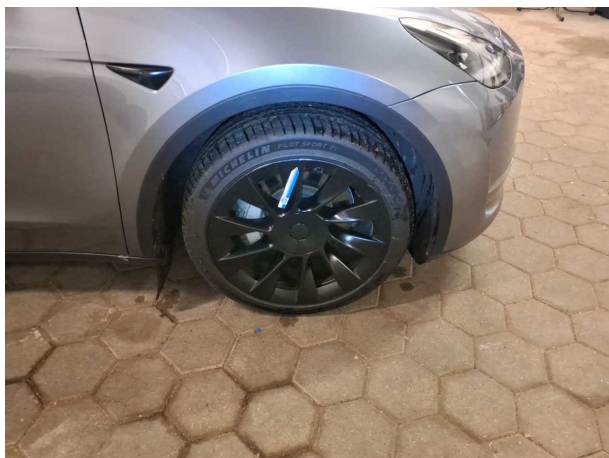
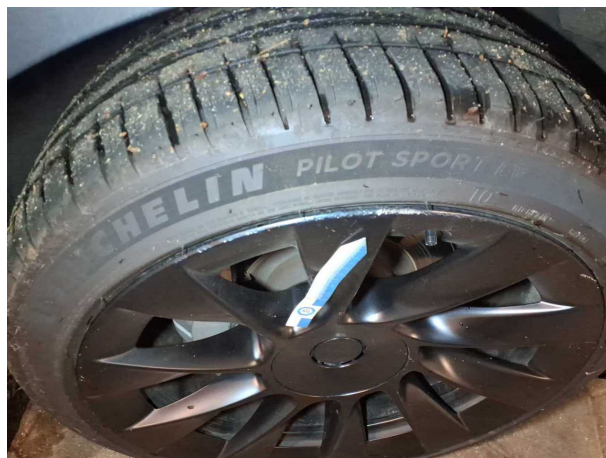
| Nr. | Bauteilgruppe | Beschreibung |
|---|---|---|
| 4 | Rad/Reifen | Leichtmetallfelge vorn rechts - verkratzt / verschürft - Wertminderung |

**Beschädigung #4:** Rad/Reifen: Leichtmetallfelge vorn rechts - verkratzt / verschürft - Wertminderung

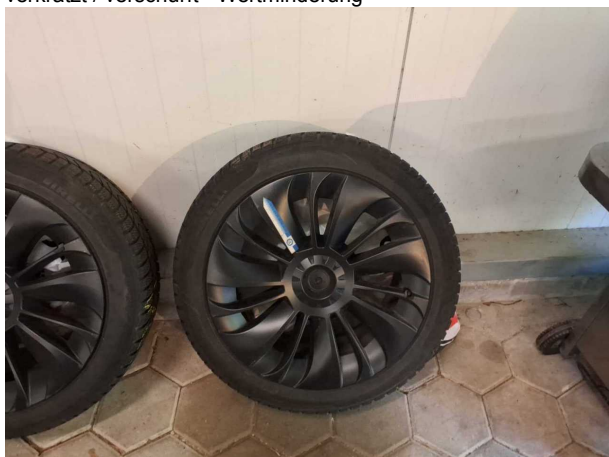
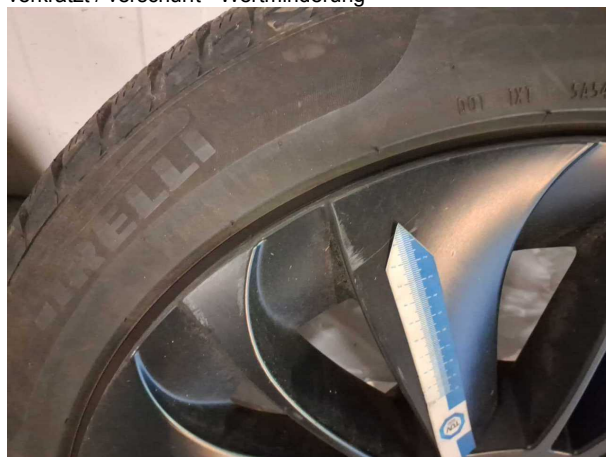
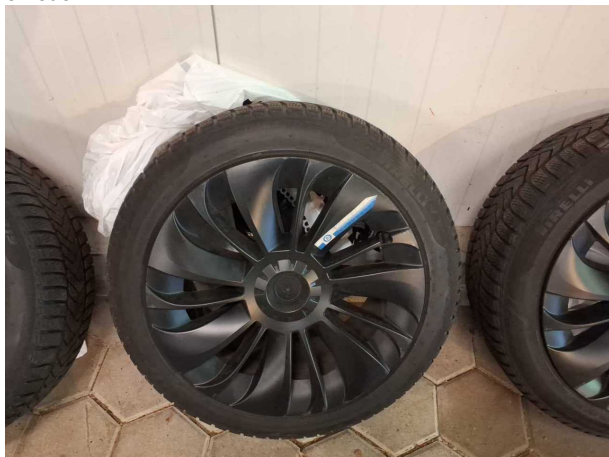
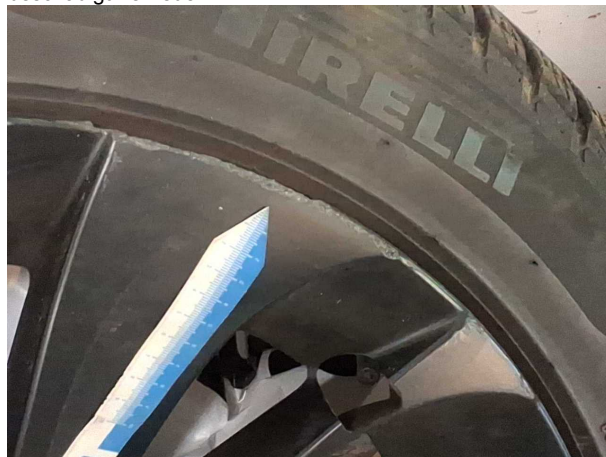
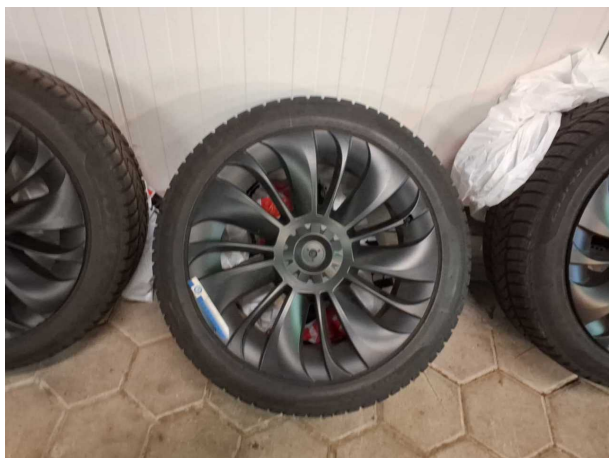
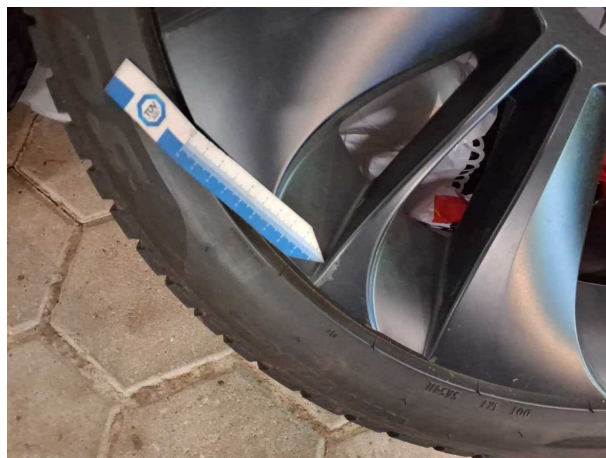
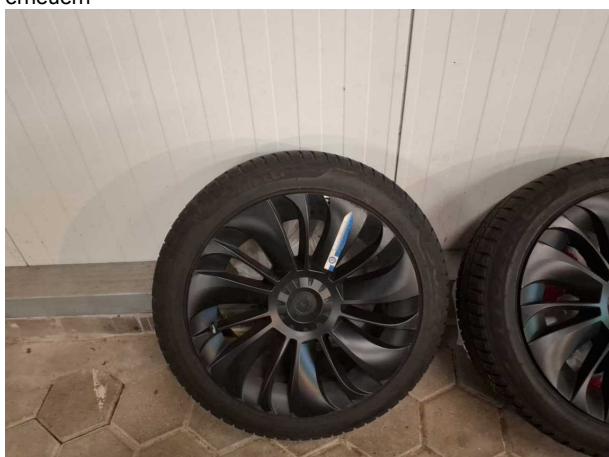
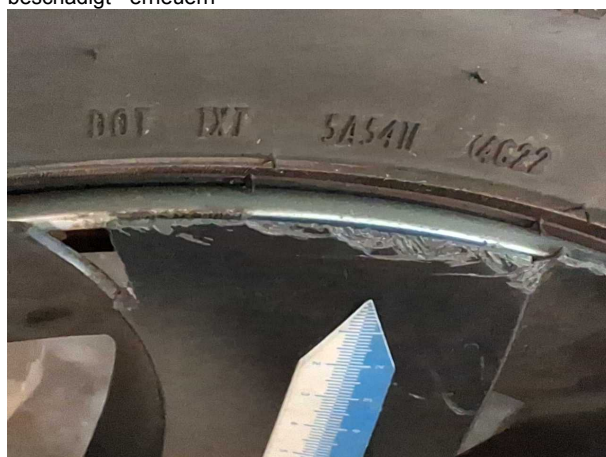
| Nr. | Bauteilgruppe | Beschreibung |
|---|---|---|
| 6 | 2.Radsatz | Radblendensatz komplett - beschädigt - erneuern |

**Beschädigung #6:** 2.Radsatz: Radblendensatz komplett - beschädigt - erneuern

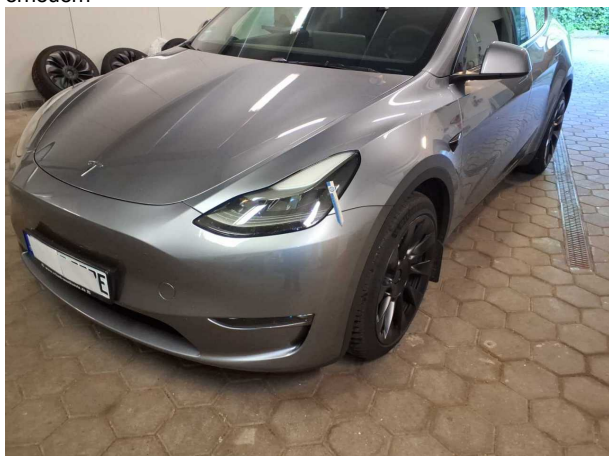
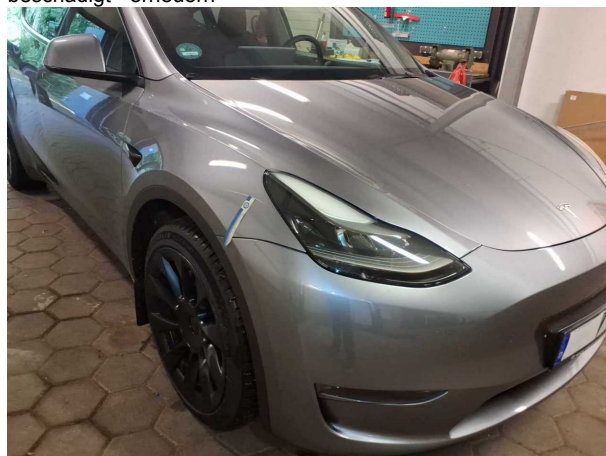
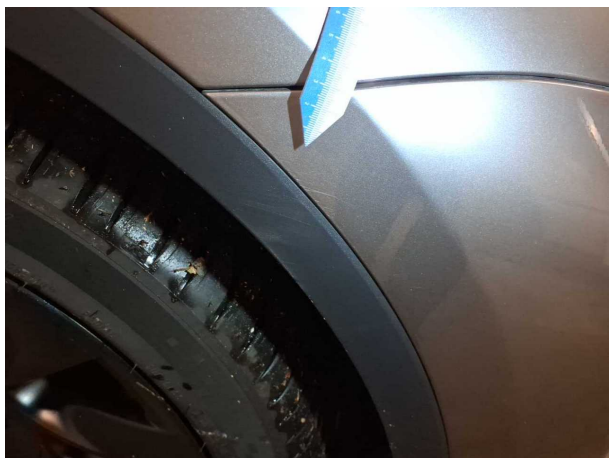
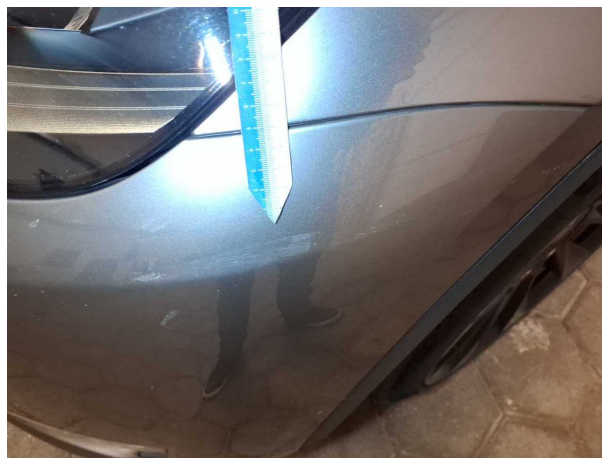
| Nr. | Bauteilgruppe | Beschreibung |
|---|---|---|
| 8 | Stossfänger vorn | Stossfänger vorn - verkratzt / verschürft - lackieren |

**Beschädigung #8:** Stossfänger vorn: Stossfänger vorn - verkratzt / verschürft - lackieren

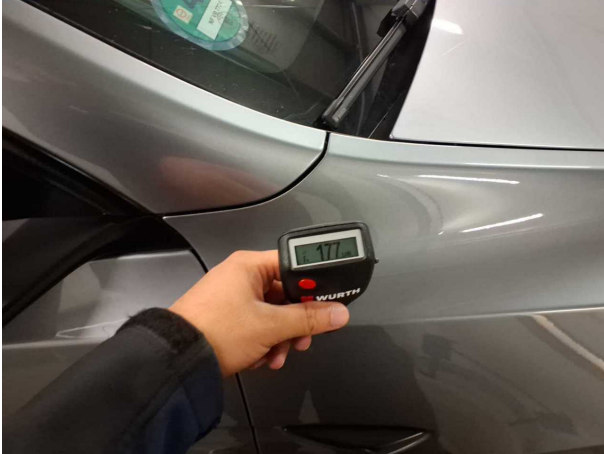
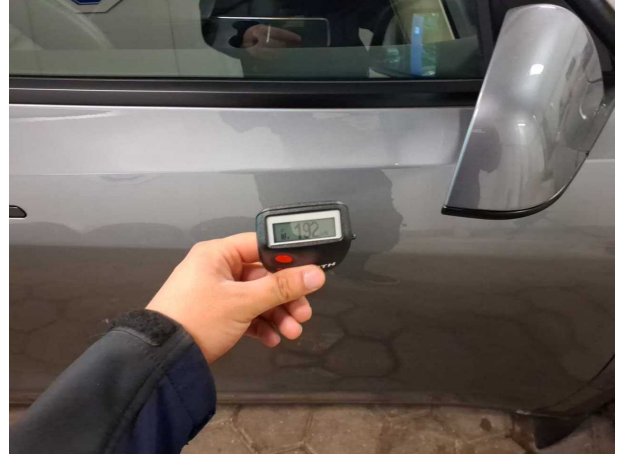
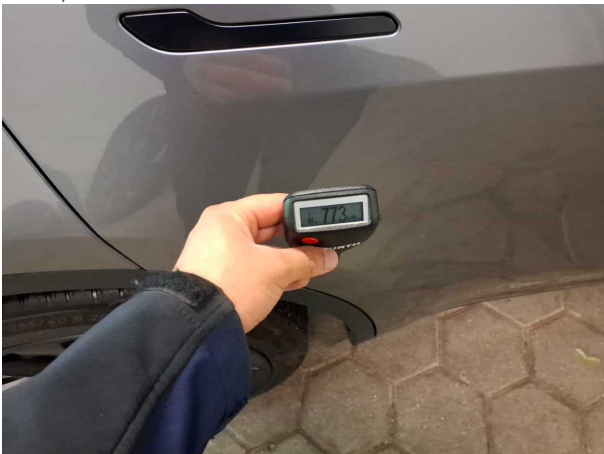
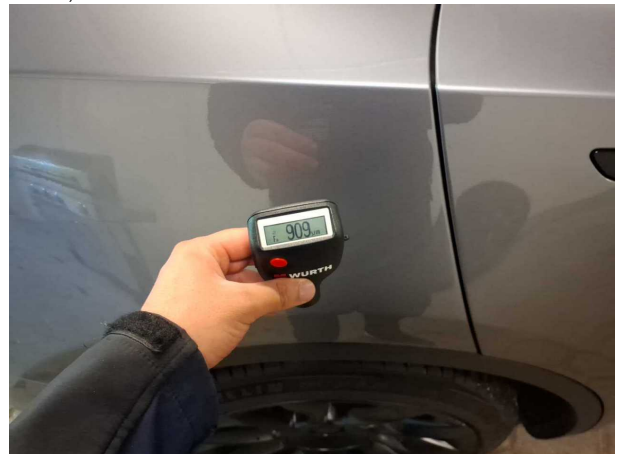
| Nr. | Vorschaden | Wertminderung |
|---|---|---|
| 1 | Seite rechts, nicht fachgerecht repariert | |

| Nr. | Ort | Wertminderung |
|---|---|---|
| 1 | Kotflügel rechts, Seitenwand rechts, Tür hinten rechts, Tür vorne rechts | |

- Am Fahrzeug wurde ein nicht sach- und fachgerecht reparierter Vorschaden festgestellt.
- Eine ggf. angefallene merkantile Wertminderung wurde dem Sachverständigen nicht bekannt gegeben und findet daher in diesem Produkt keine Berücksichtigung.

**Nachlackierung 1:** Kotflügel rechts, Seitenwand rechts, Tür hinten rechts, Tür vorne rechts
