## Zustandsbericht

| <b>Kunde :</b> | <b>Allane SE</b> | <b>Amtl. Kennzeichen :</b> | <b>AZ-CK 814E</b> |
| <b>Berichtsnummer :</b> | <b>000000923342-DE613</b> | | |

#### Hyundai Kona (OS)(2017->) Basis Elektro 2WD

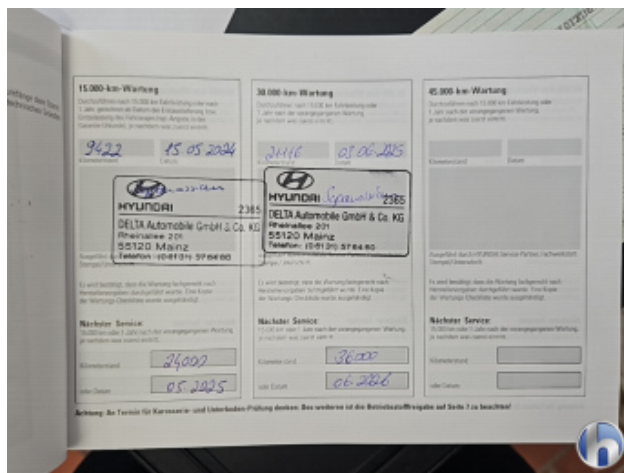
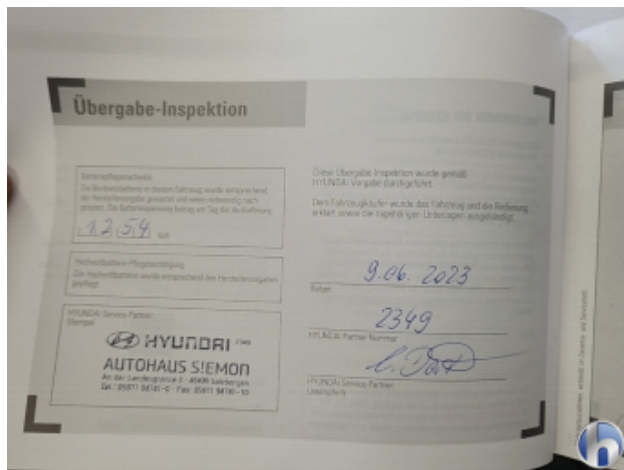
Serviceheft/Nachweis

\*Service jetzt FÄLLIG !

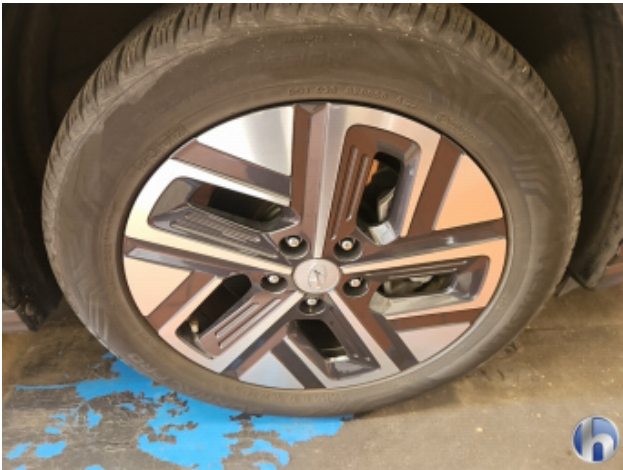
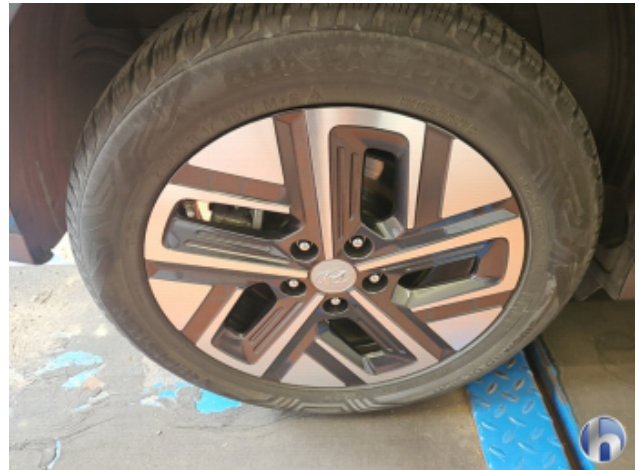
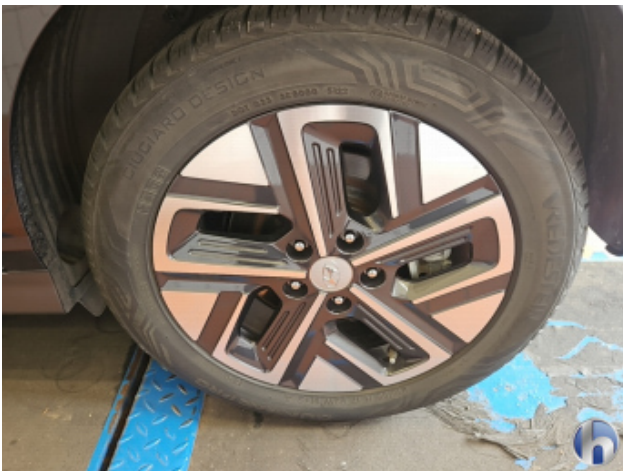
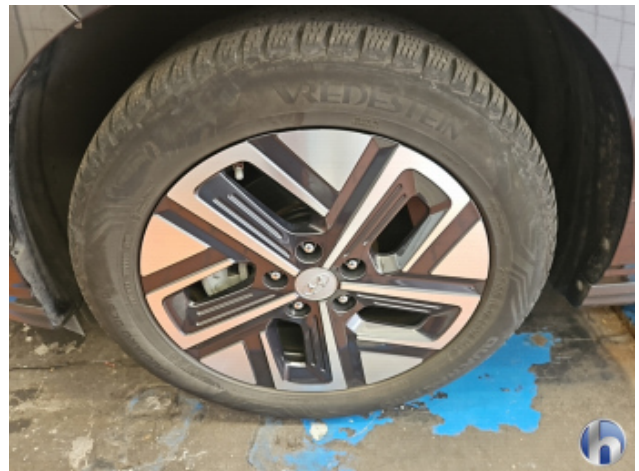
Bereifung

| Reifenart / Felgentyp: | Sommerreifen | Aluminium original |
|---|---|---|
| 1. Achse - links / Zust. | <b>Vredestein</b> | <b>215/55/R17/98W 3.5 mm</b> |
| 1. Achse - rechts / Zust. | <b>Vredestein</b> | <b>215/55/R17/98W 3.5 mm</b> |
| 2. Achse - links / Zust. | <b>Vredestein</b> | <b>215/55/R17/98W 5.5 mm</b> |
| 2. Achse - rechts / Zust. | <b>Vredestein</b> | <b>215/55/R17/98W 5.5 mm</b> |
| Verkehrssicherheit: | <b>Verkehrssicher</b> | |

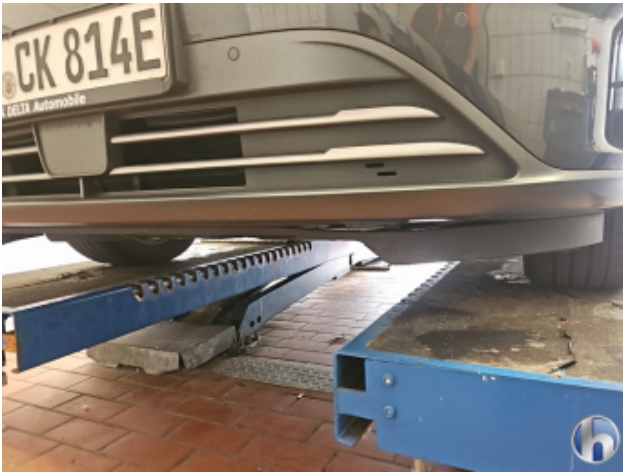
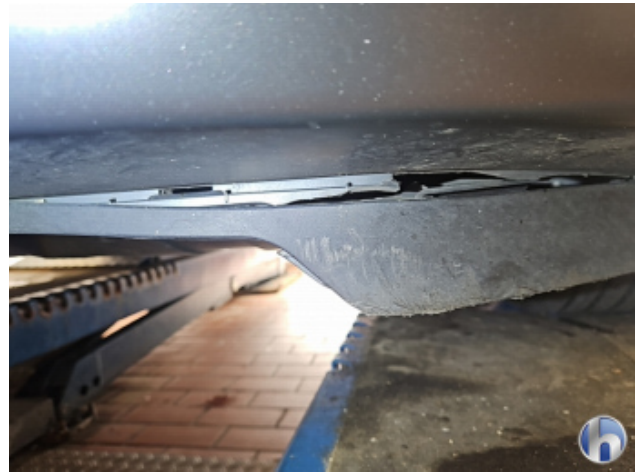
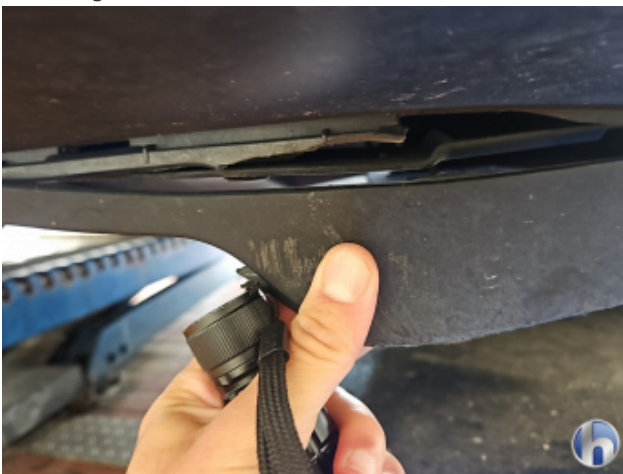
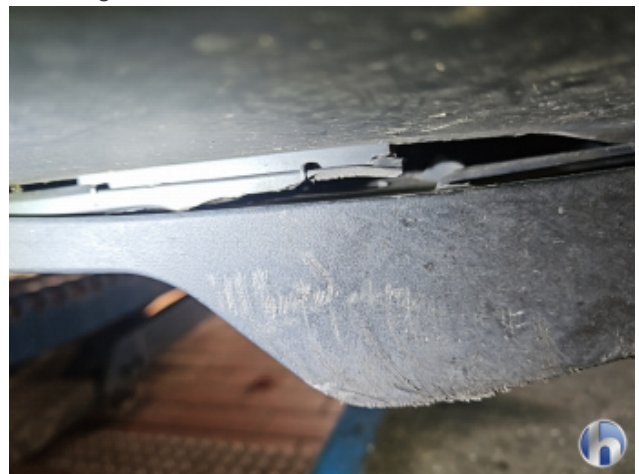
| | Bauteil | Schaden | Rep.-Art |
|---|---|---|---|
| 1. | Frontspoiler | Beschädigt | Erneuern |

1. Frontspoiler  
Beschädigt - Erneuern

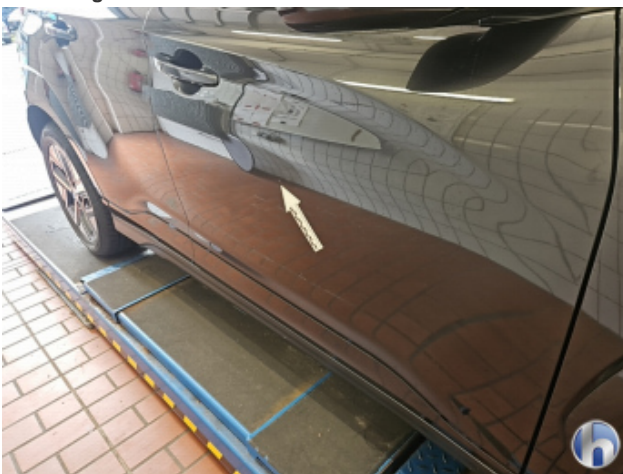
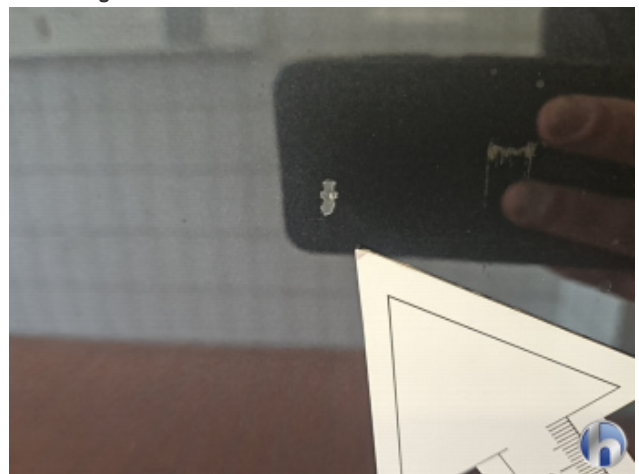
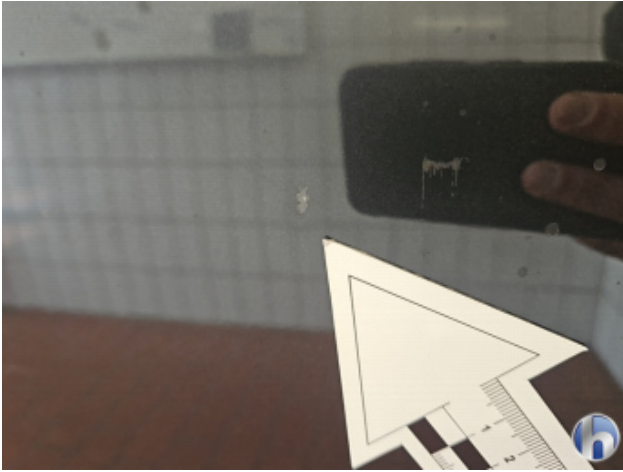
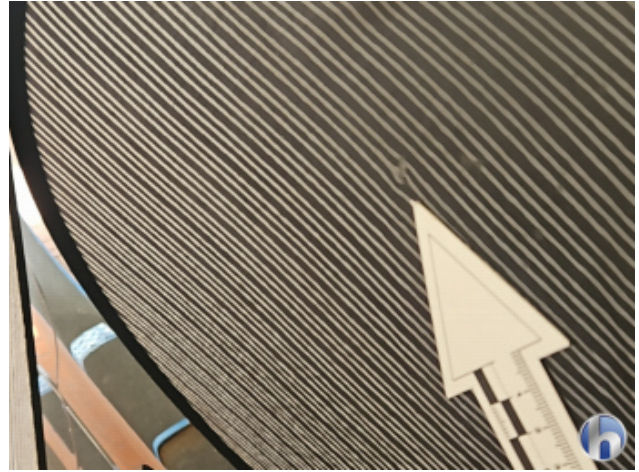
| | Bauteil | Schaden | Rep.-Art |
|---|---|---|---|
| 2. | Tür Vorne - Rechts | 1 Delle | Sanft Instandsetzen |

2. Tür Vorne - Rechts  
1 Delle - Sanft Instandsetzen
