## Zustandsbericht

| Berichtsnummer : | 0000000895907-DE926 | | |

#### Hyundai Ioniq 5 (05.2021->) Basis Elektro

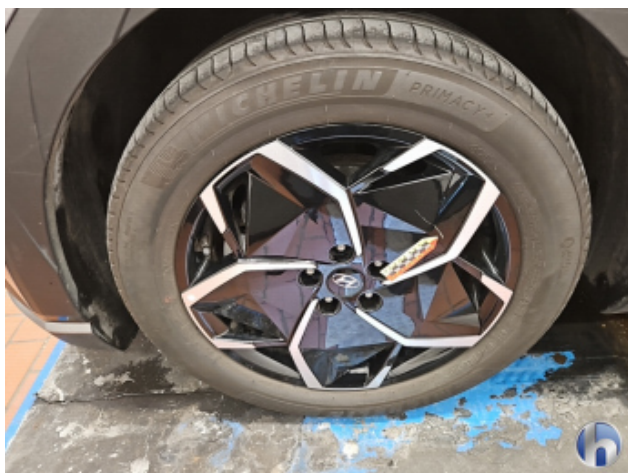
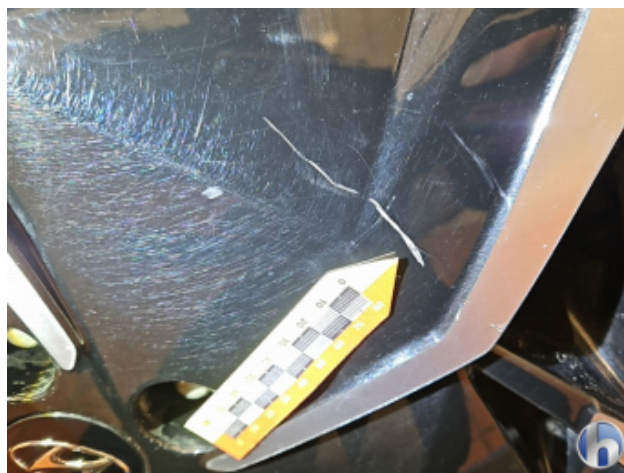
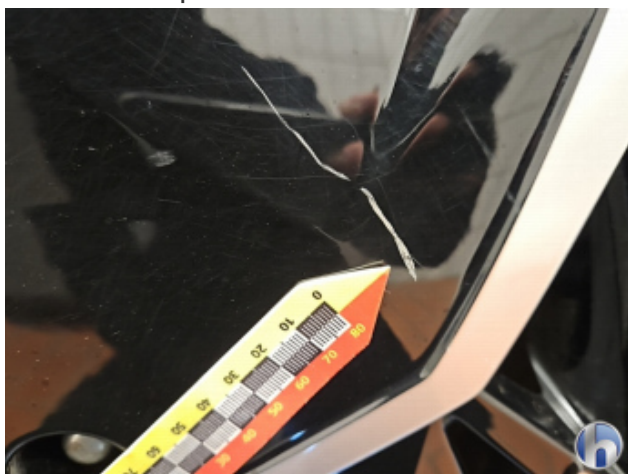
| | Bauteil | Schaden | Rep.-Art |
|---|---|---|---|
| 1. | Felge Vorne - Links | Kratzer | Smart Repair |

1. Felge Vorne - Links  
Kratzer - Smart Repair

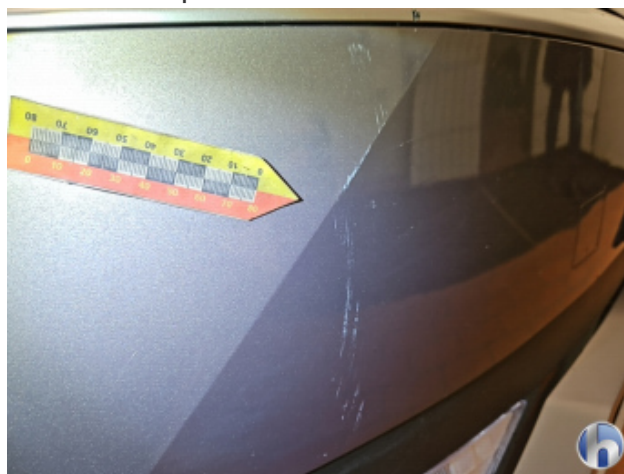
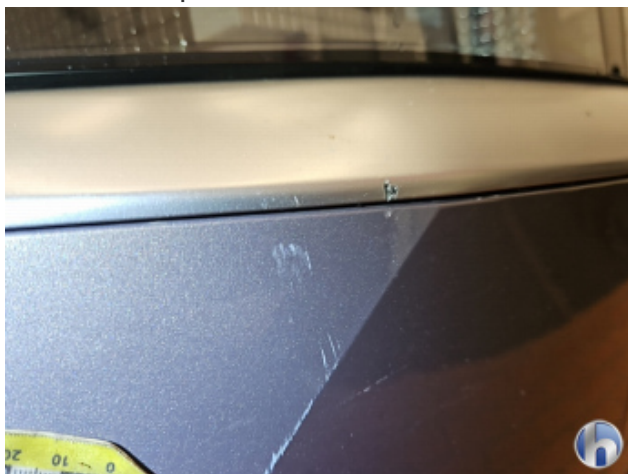
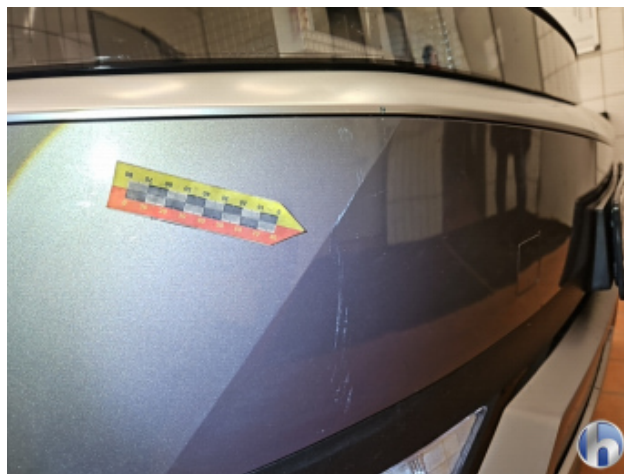
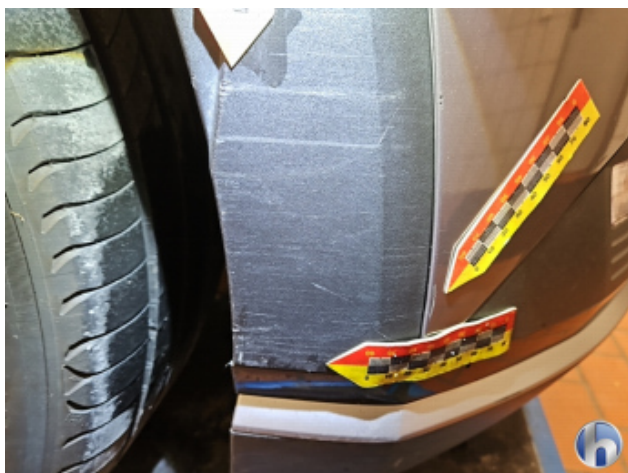
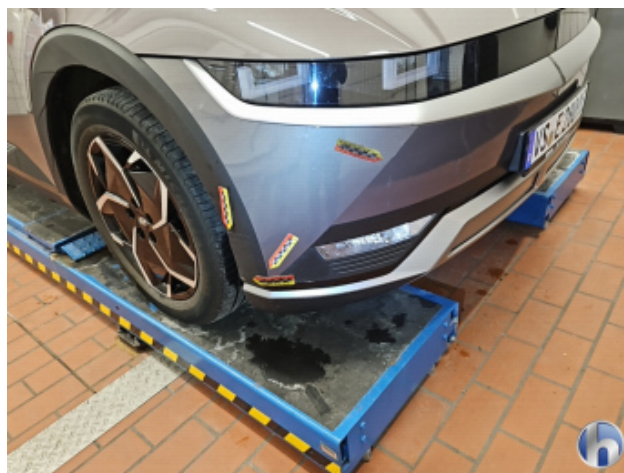
| | Bauteil | Schaden | Rep.-Art |
|---|---|---|---|
| 2. | Stoßfänger Vorne | Kratzer | Lackieren |

2. Stoßfänger Vorne  
Kratzer - Lackieren

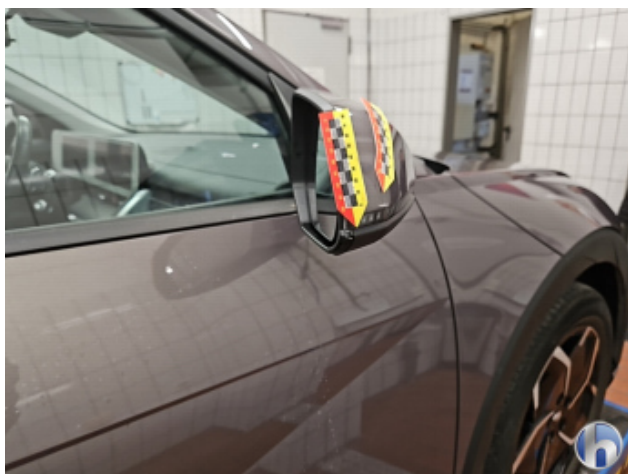
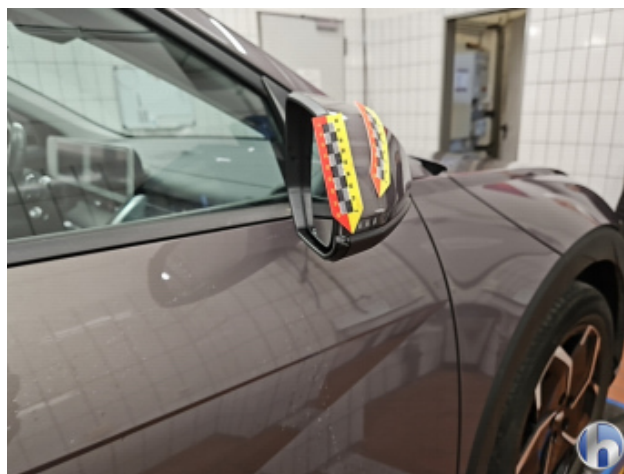
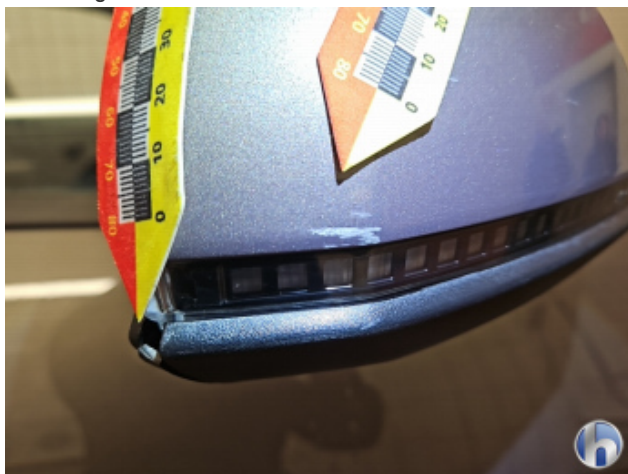
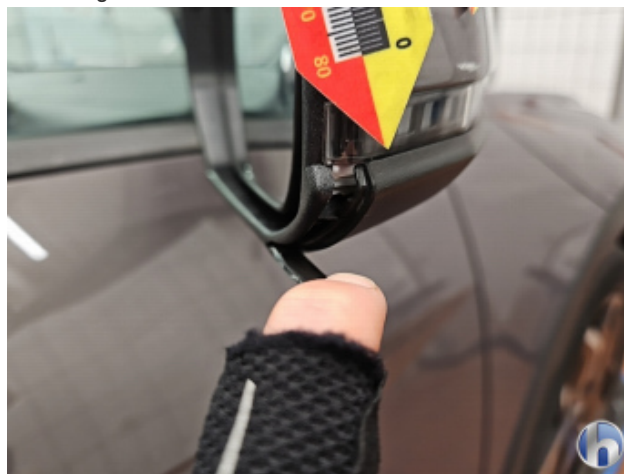
| | Bauteil | Schaden | Rep.-Art |
|---|---|---|---|
| 3. | Außenspiegel Gehäuse - Rechts | Beschädigt | Erneuern |

3. Außenspiegel Gehäuse - Rechts  
Beschädigt - Erneuern

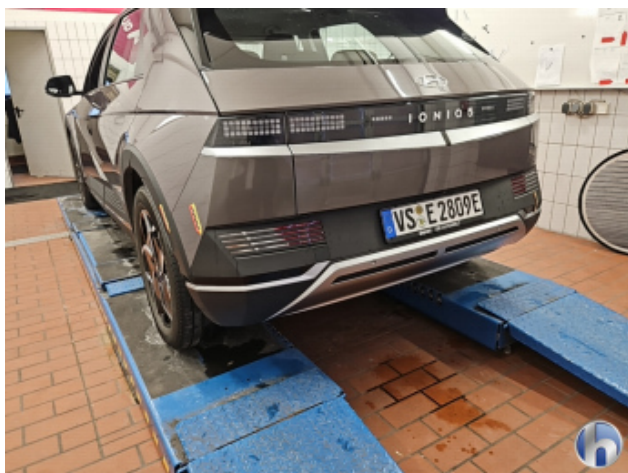
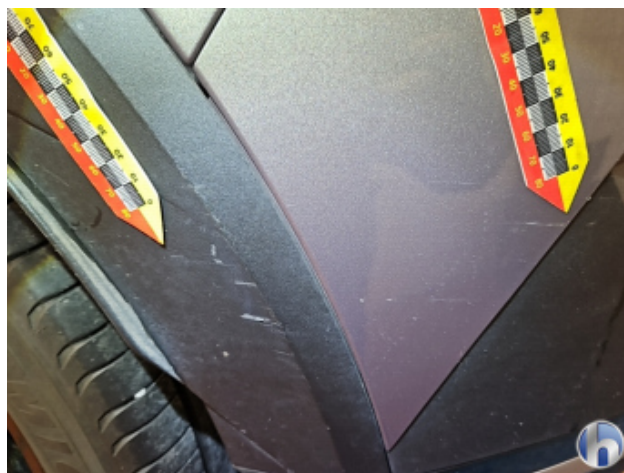
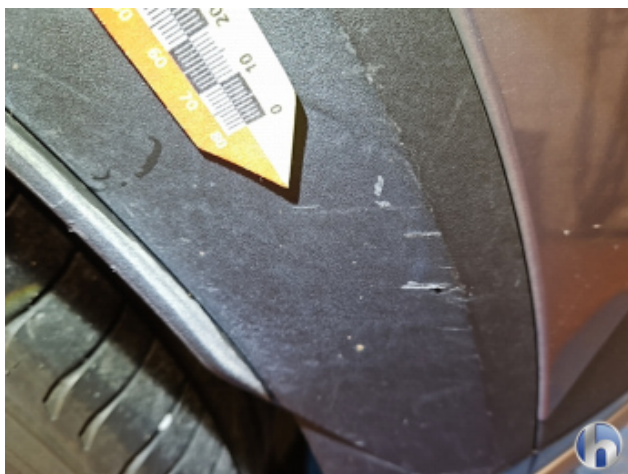
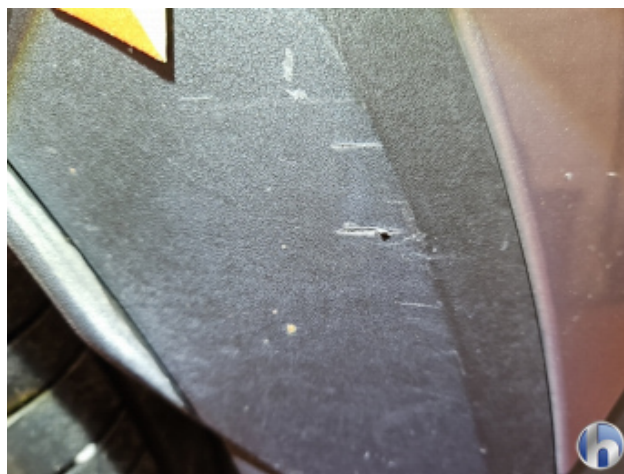
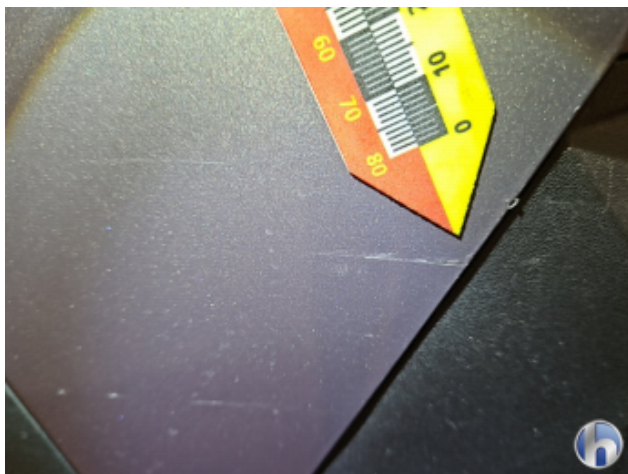
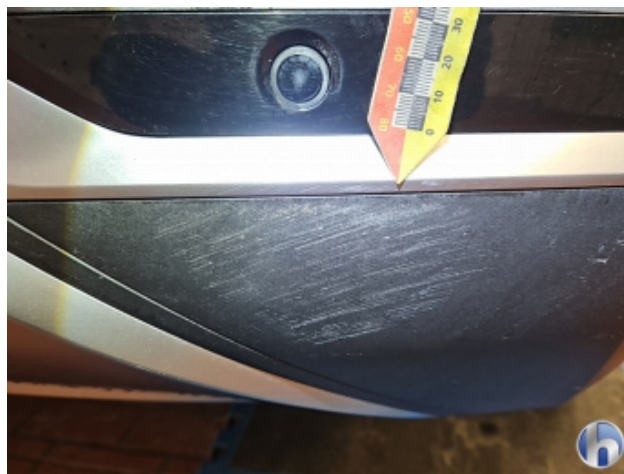
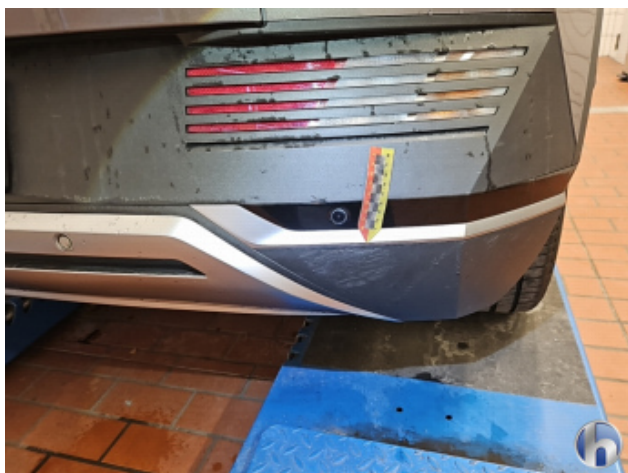
| | Bauteil | Schaden | Rep.-Art |
|---|---|---|---|
| 4. | Stoßfänger Hinten | Kratzer | Instandsetzen und Lackieren |

4. Stoßfänger Hinten  
Kratzer - Instandsetzen und Lackieren

4. Stoßfänger Hinten  
**Kratzer - Instandsetzen und Lackieren**

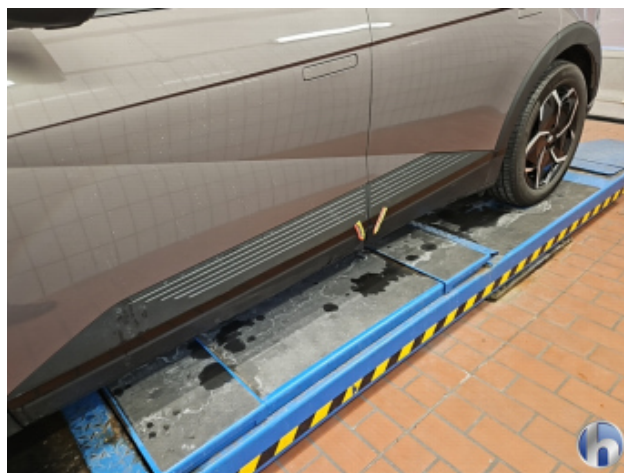
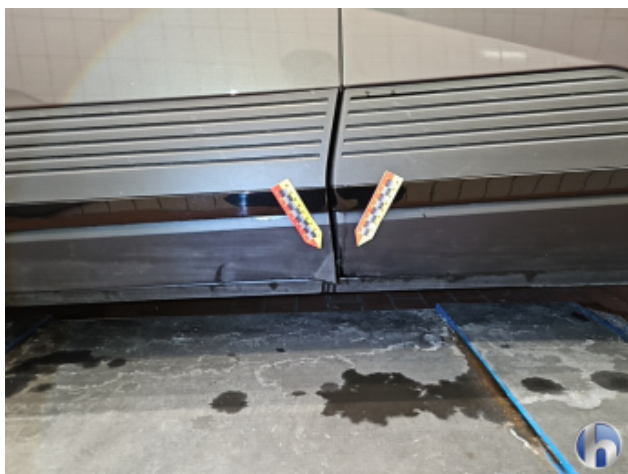
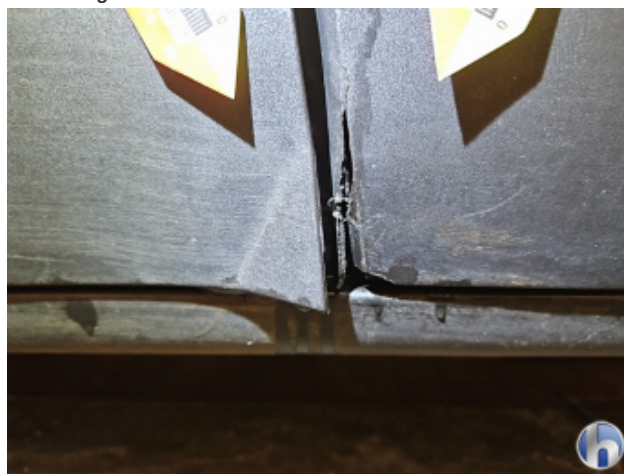
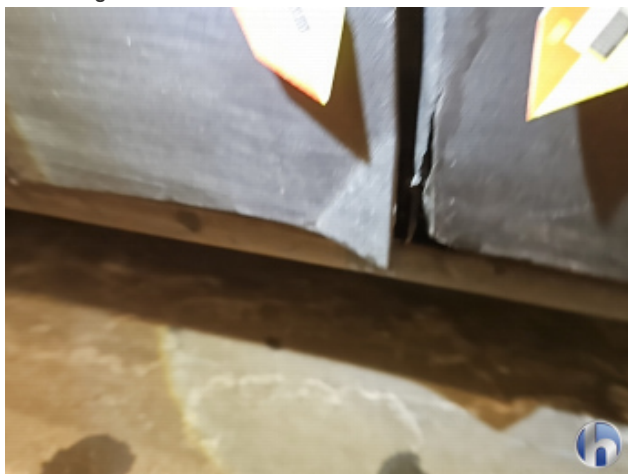
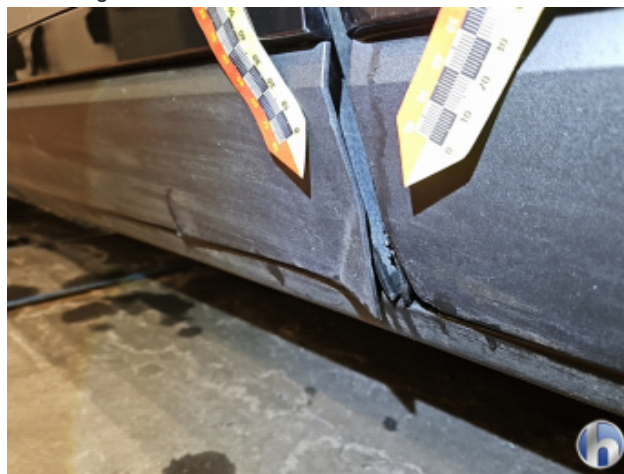
| | Bauteil | Schaden | Rep.-Art |
|---|---|---|---|
| 5. | Leisten Tür Vorne und Hinten - Links | Beschädigt | Erneuern |

5. Leisten Tür Vorne und Hinten - Links  
**Beschädigt - Erneuern**

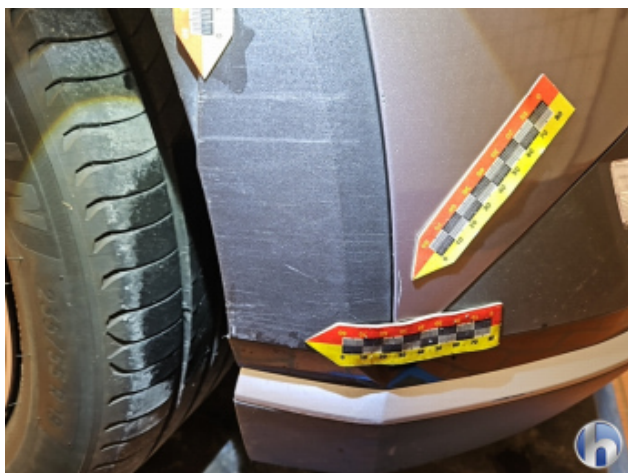
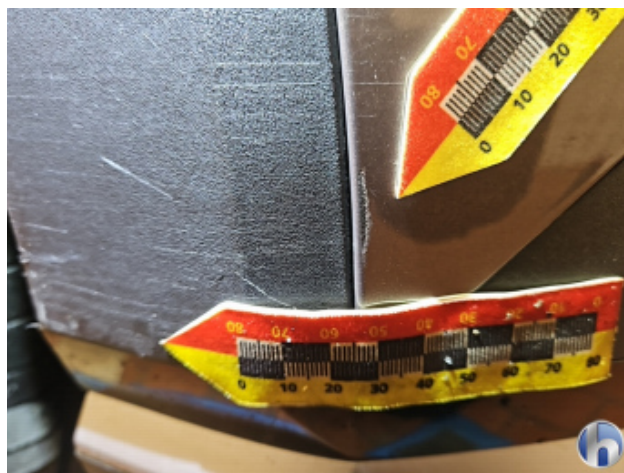
| | Bauteil | Schaden | Rep.-Art |
|---|---|---|---|
| 6. | Radlaufverbreiterung re.vo. | Abschürfung | Erneuern |

6. Radlaufverbreiterung re.vo.  
**Abschürfung - Erneuern**
