Zustandsbericht

Protokollnummer: 44785071
Auftrags-Nr / Referenz: 19208318
Besichtigungsdatum: 26.03.2026

Hersteller / Modell	Tesla Model Y Performance Dual Motor AWD		
Kennzeichen		Fahrgestellnummer	XP7YGCEL8NB010754
Erstzulassung	22.09.2022	Laufleistung (abgelesen)	52.798 km
HSN/TSN	1480 / ABE 00021	Kraftstoffart / Zylinder	Elektro / 0
Fahrzeugart	Geländewagen	Antriebsart	Allradantrieb
Schadstoffklasse	2017/1151;WLTP;reine Elektrofz	Getriebe / Anzahl Gänge	Direktantrieb
Farbe	Pearl White Multi-Coat	Besichtigungszustand	ausreichend
Leistung / Hubraum	155 kW / 0 ccm	Nächste HU	10/2027
Wartungsheft / Nachweis	digitaler Nachweis / vollständig	Restlauf bis Service	
Letzte Wartung		Polsterart	Leder
Vorschaden	Keine Feststellbar	Polsterfarbe	Schwarz
Nachlackierung	Feststellbar	zul. Gesamtgewicht	2.634 kg
Dokumente	ZB vorhanden	Anzahl Halter	unbekannt
Schlüssel soll/ist	2/2	Anzahl Sitze / Türen	5 / 5
Vertragsnummer	52087128	Re-Import	Nein

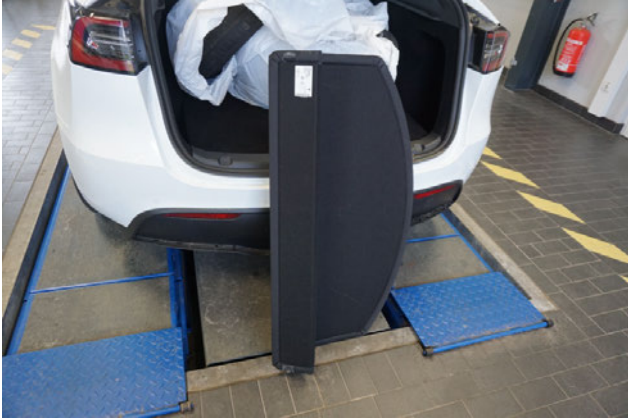
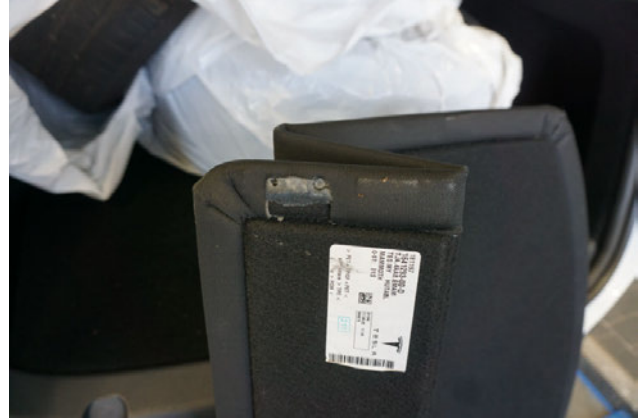
Nr.	Bauteilgruppe	Beschreibung
1	Interieur	Hutablage - beschädigt - erneuern
2	Rad/Reifen	Leichtmetallfelge hinten rechts - verkratzt / verschürft - Wertminderung
3	Rad/Reifen	Leichtmetallfelge vorn links - verkratzt / verschürft - Wertminderung
4	Rad/Reifen	Leichtmetallfelge vorn rechts - verkratzt / verschürft - Wertminderung
5	2.Radsatz	2 Leichtmetallfelgen - verkratzt / verschürft - Wertminderung

Beschädigung #1: Interieur: Hutablage - beschädigt - erneuern

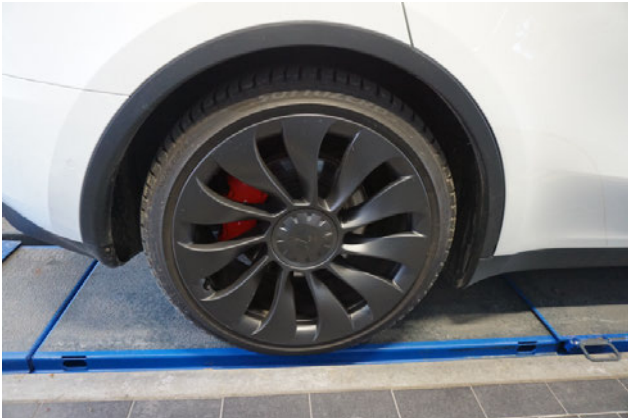
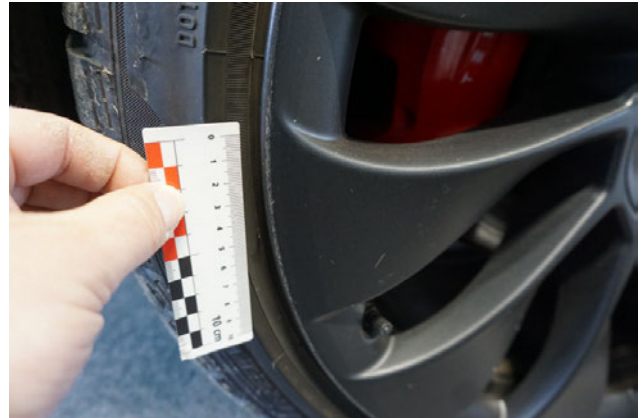
Beschädigung #2: Rad/Reifen: Leichtmetallfelge hinten rechts - verkratzt / verschürft - Wertminderung

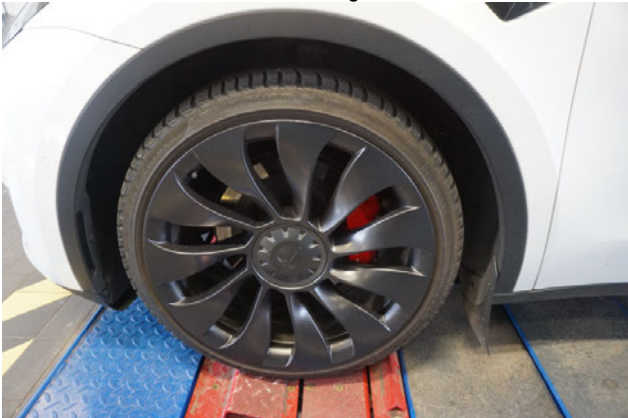
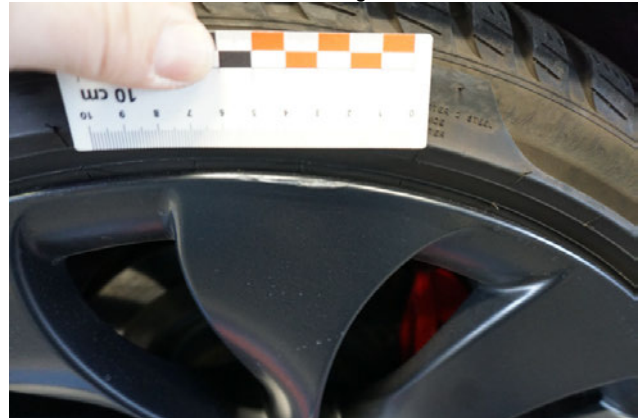
Beschädigung #3: Rad/Reifen: Leichtmetallfelge vorn links - verkratzt / verschürft - Wertminderung

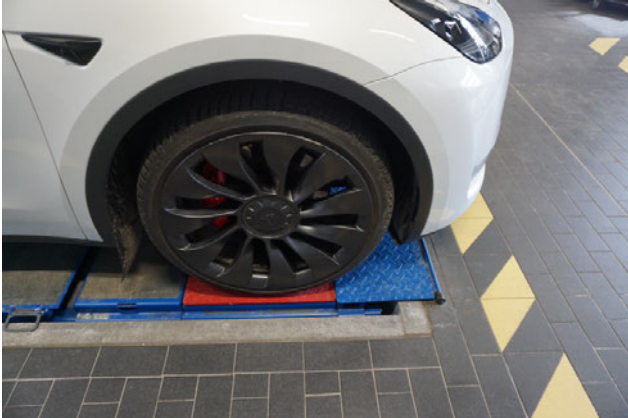
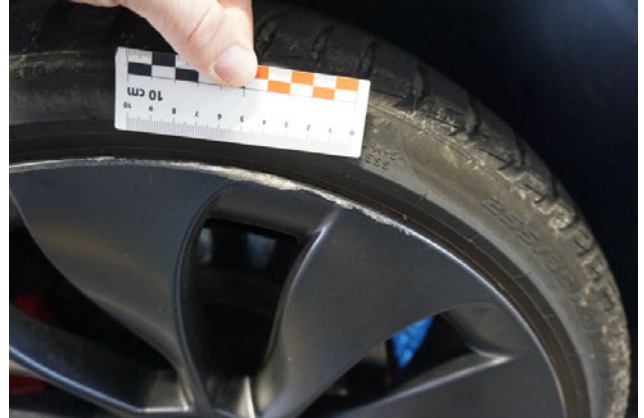
Beschädigung #4: Rad/Reifen: Leichtmetallfelge vorn rechts - verkratzt / verschürft - Wertminderung

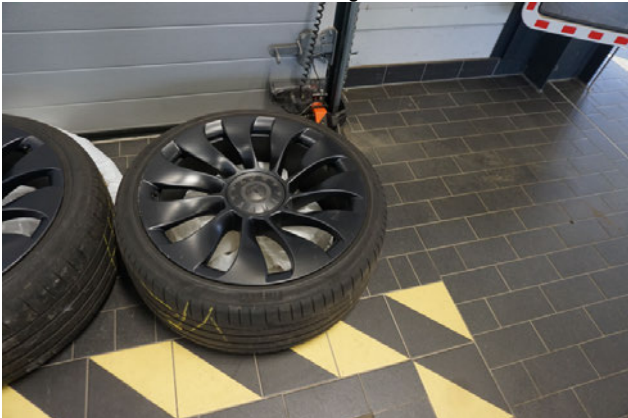
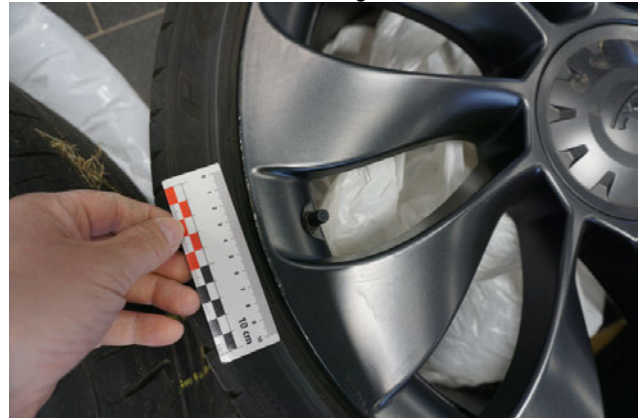
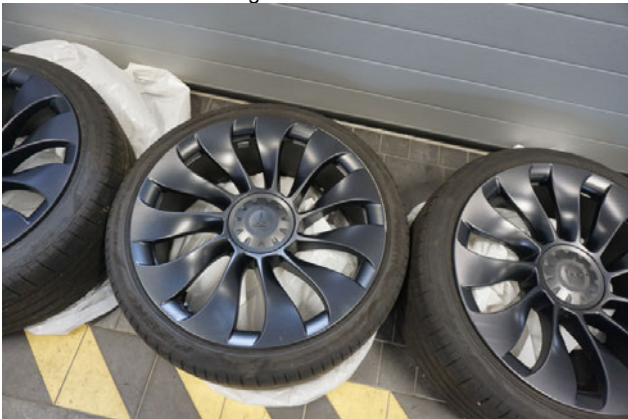
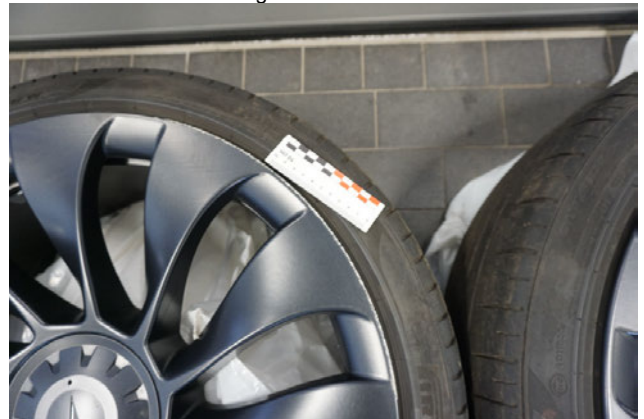
Beschädigung #5: 2.Radsatz: 2 Leichtmetallfelgen - verkratzt / verschürft - Wertminderung

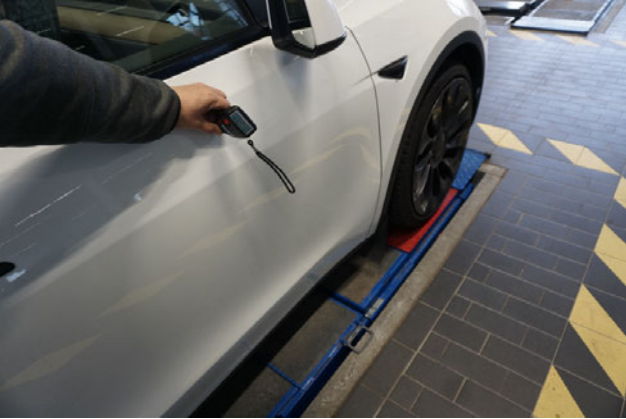
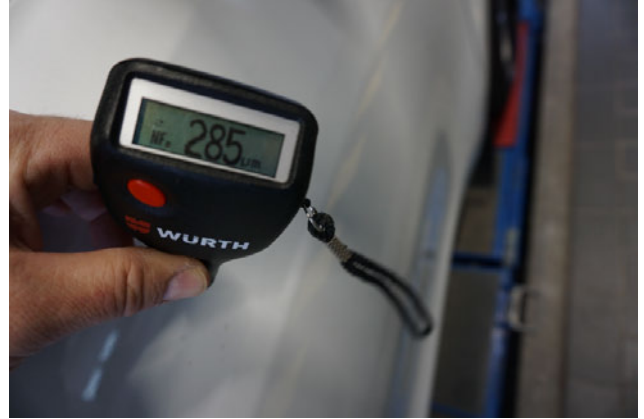
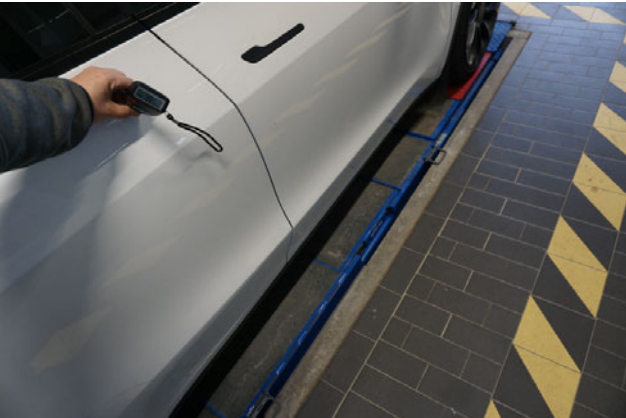
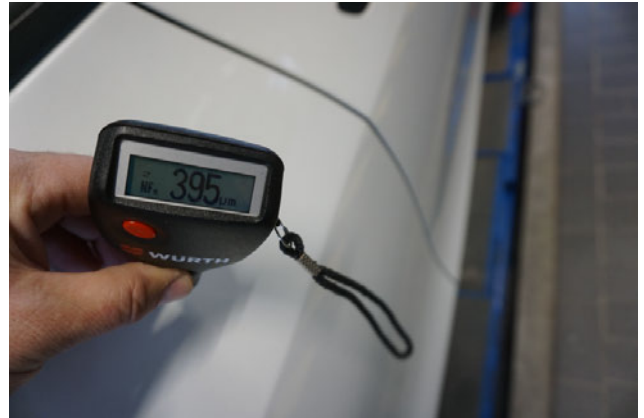
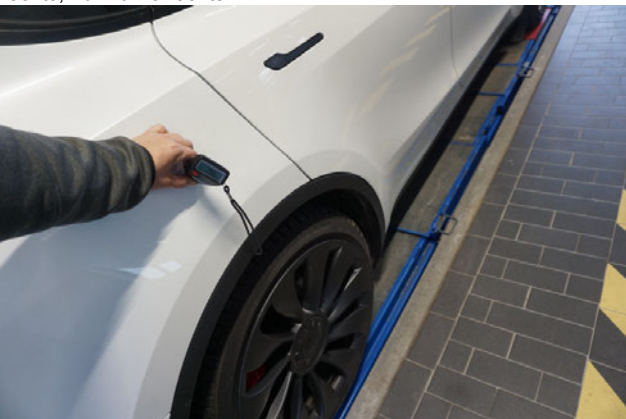
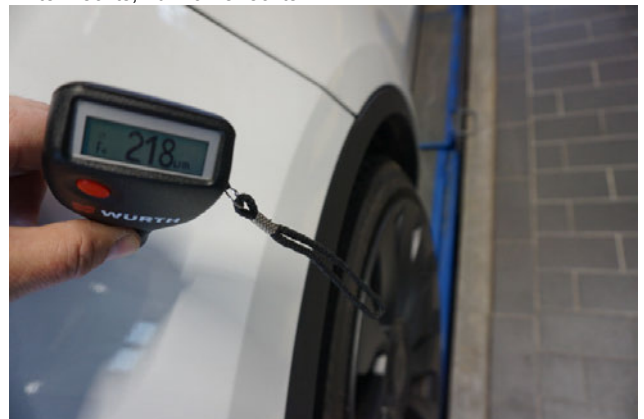
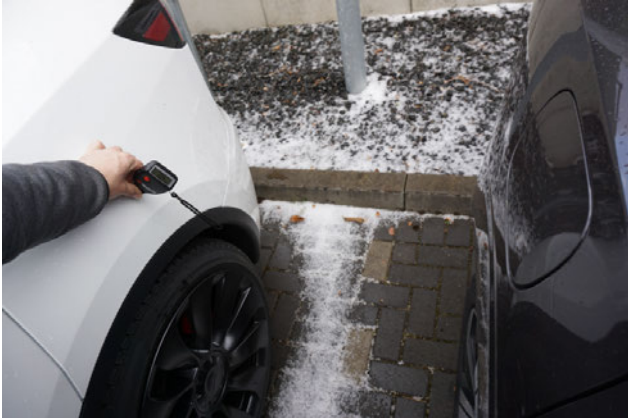
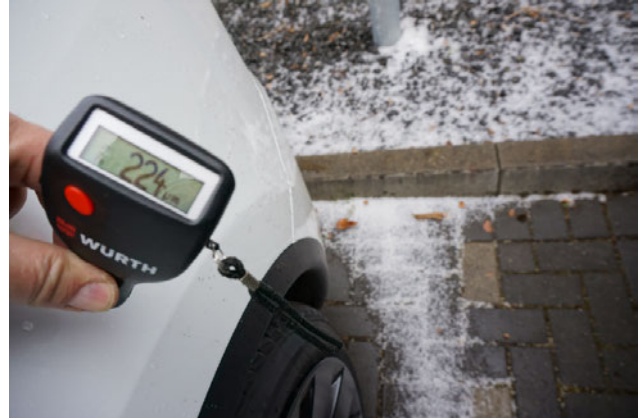
Nr.	Ort	Wertminderung
1	Seitenwand links, Seitenwand rechts, Tür hinten rechts, Tür vorne rechts, fachgerecht ausgeführt, Reparaturrechnung nicht vorhanden

Nacklackierung 1: Seitenwand links, Seitenwand rechts, Tür hinten rechts, Tür vorne rechts
