**Fahrzeug:** **BMW ix3 80KWH IMPRESSIVE Auto Sports Utility Vehicle 5-türig 0 ccm 286 PS / 210 KW Elektrisch Automatik**

## Zustandsbericht

**TÜV SÜD Auto Service GmbH**  
Römeräcker 1  
76351 Linkenheim - Hochstetten

Inspection date: 19 Jun 2026  
**Protocol number: 46410203**

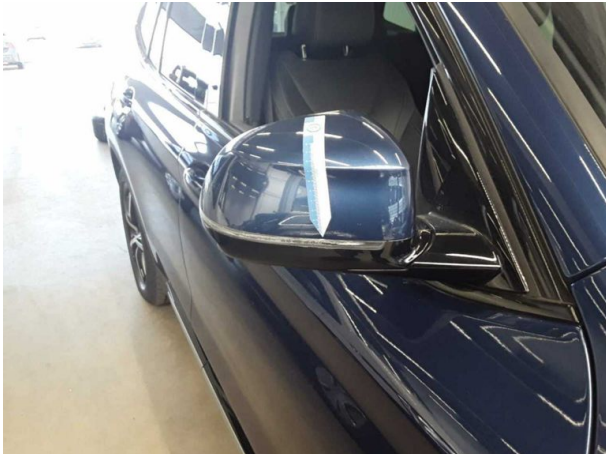
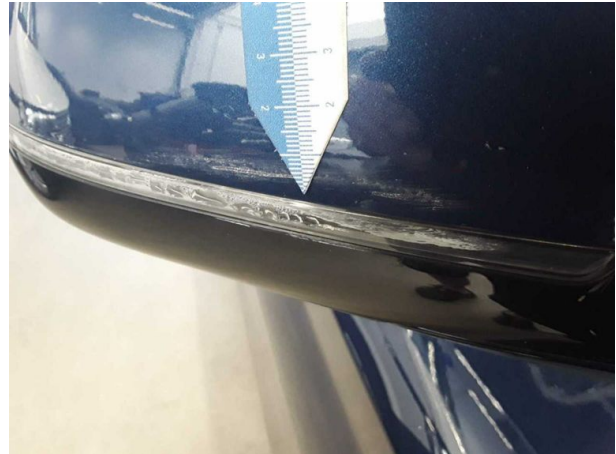
| No. | Component group | Description |
|---|---|---|
| 1 | Indicator - front | Mirror - right side - Broken / torn - Replace |

**Damage #1:** Indicator - front: Mirror - right side - Broken / torn - Replace

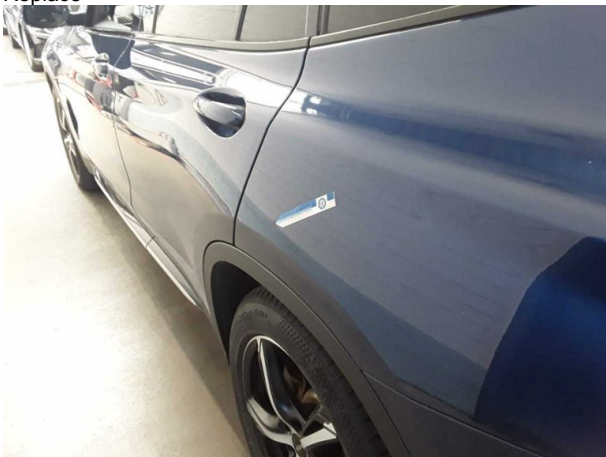
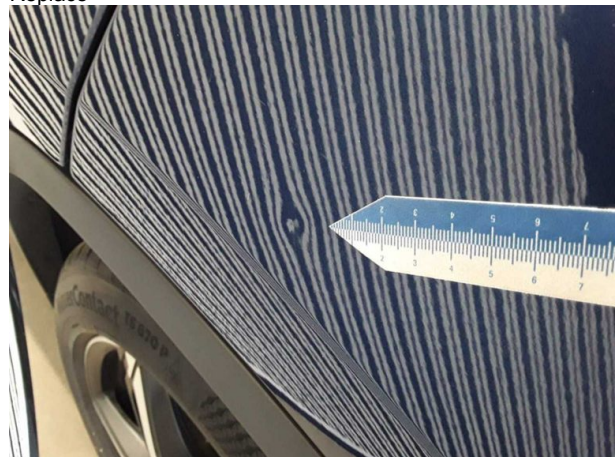
| No. | Component group | Description |
|---|---|---|
| 2 | Side panel - rear left side | Side panel - dent(s) - Smooth repair work |

**Damage #2:** Side panel - rear left side: Side panel - dent(s) - Smooth repair work

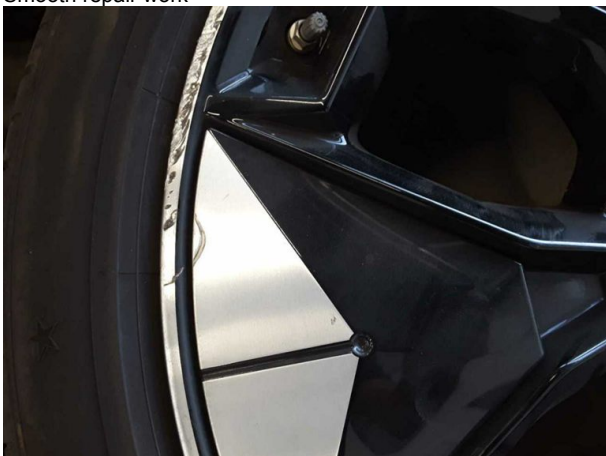
| No. | Component group | Description |
|---|---|---|
| 3 | Wheel / tyres | Hubcap - Scratched - Replace |

**Damage #3:** Wheel / tyres: Hubcap - Scratched - Replace

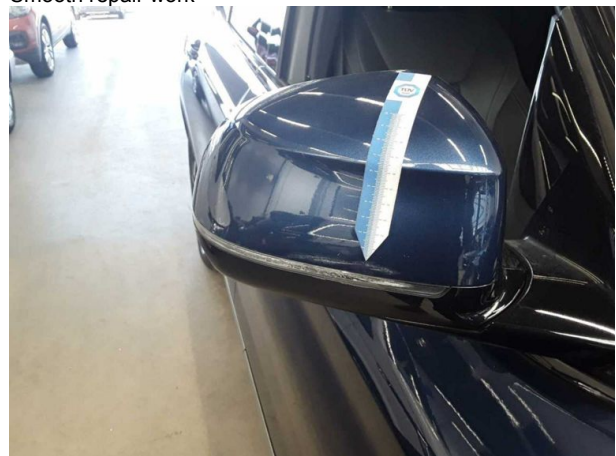
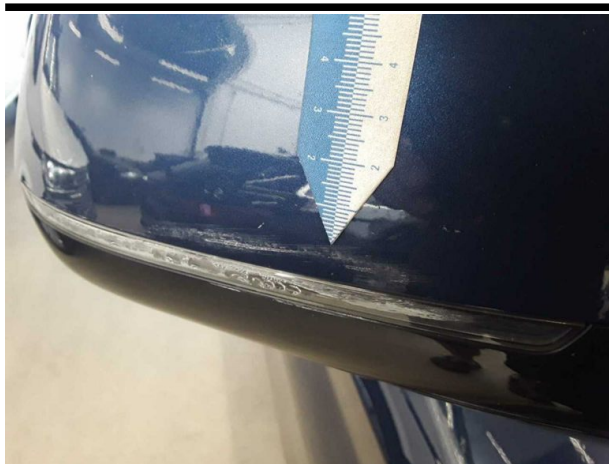
| No. | Component group | Description |
|---|---|---|
| 4 | Wing mirror - right side | Cap - Scratched - Paint |

**Damage #4:** Wing mirror - right side: Cap - Scratched - Paint

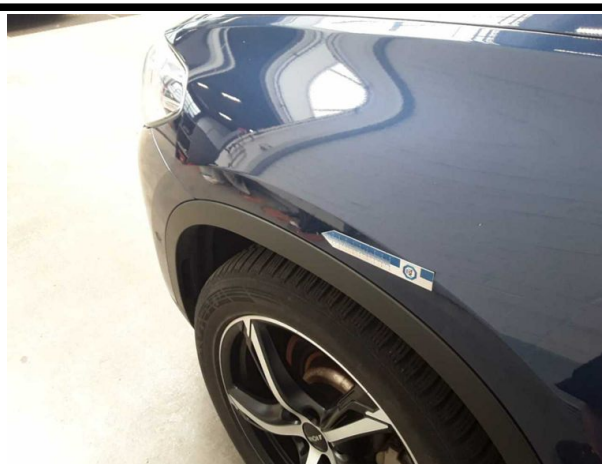
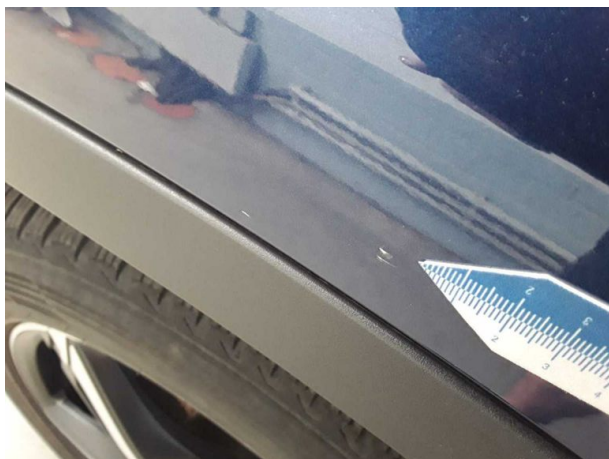
| No. | Component group | Description |
|---|---|---|
| 5 | Mudguard - left side | Mudguard - left side - Stone chips - Smart repair |

**Damage #5:** Mudguard - left side: Mudguard - left side - Stone chips - Smart repair

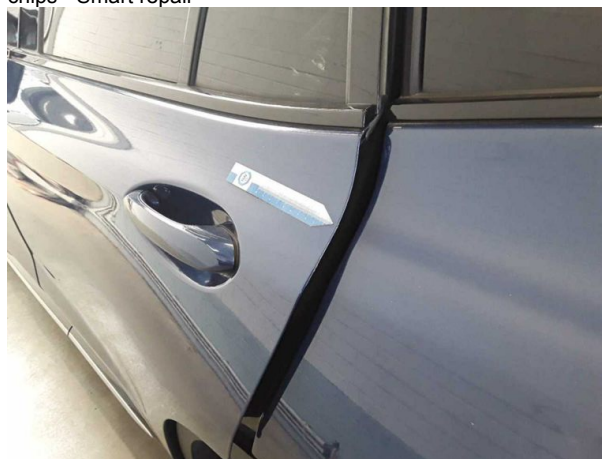
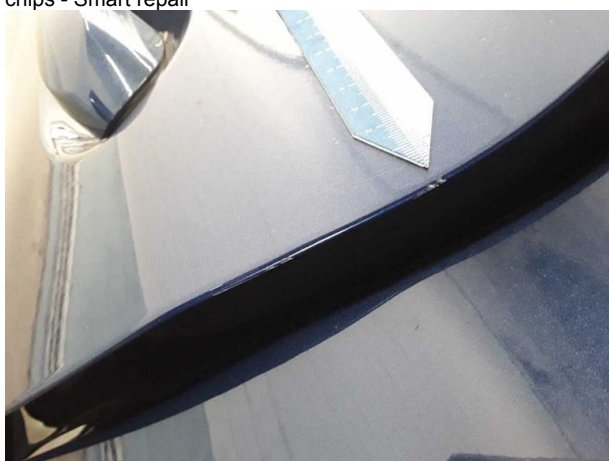
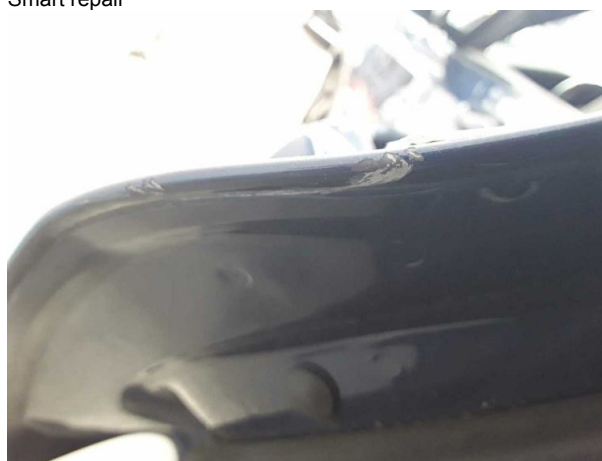
| No. | Component group | Description |
|---|---|---|
| 6 | Door - rear left side | Door edge - Scratched - Smart repair |

**Damage #6:** Door - rear left side: Door edge - Scratched - Smart repair

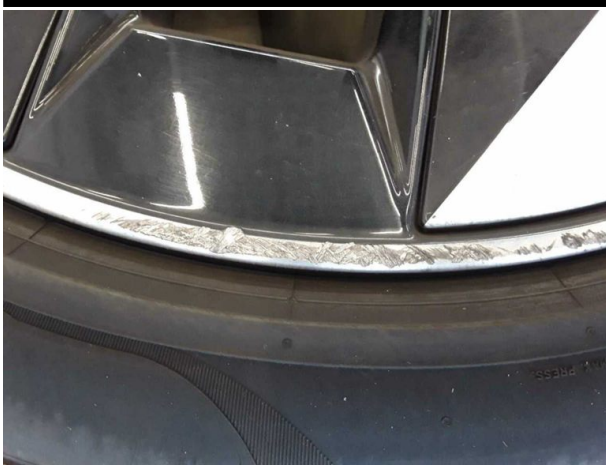
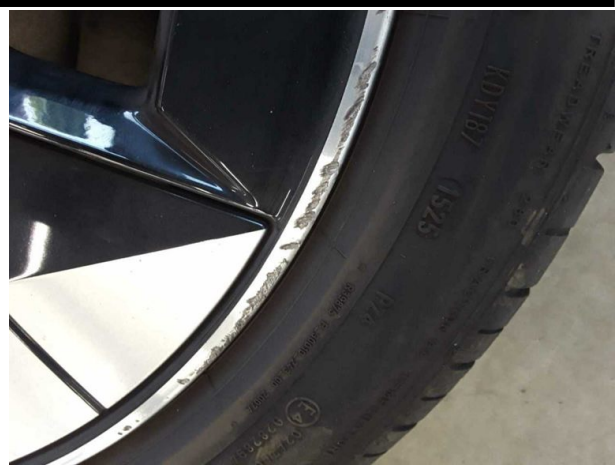
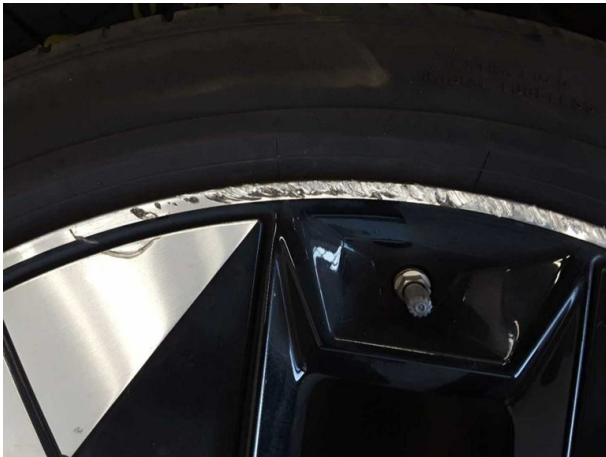
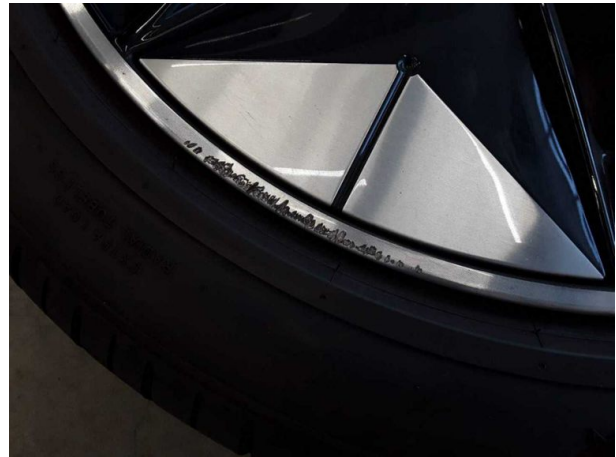
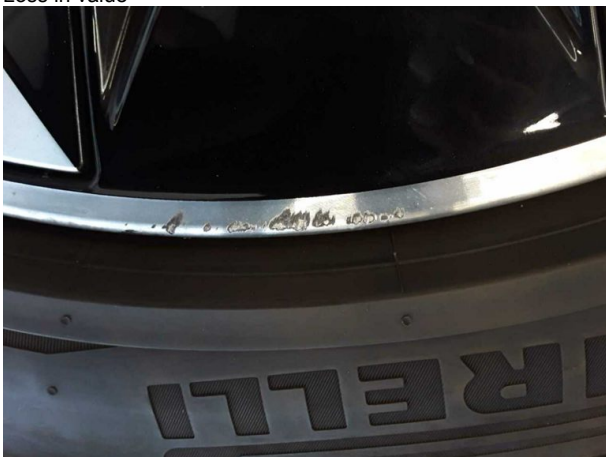
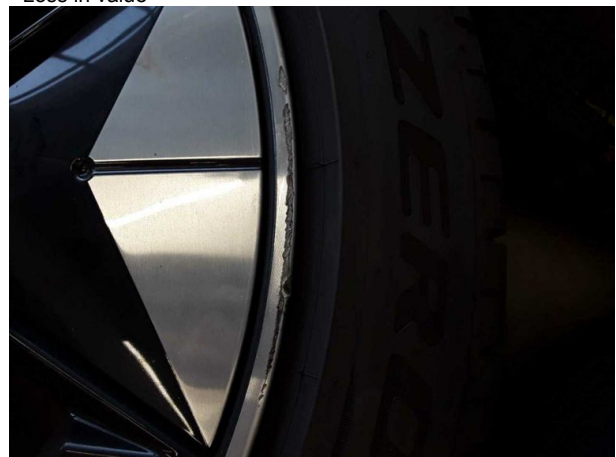
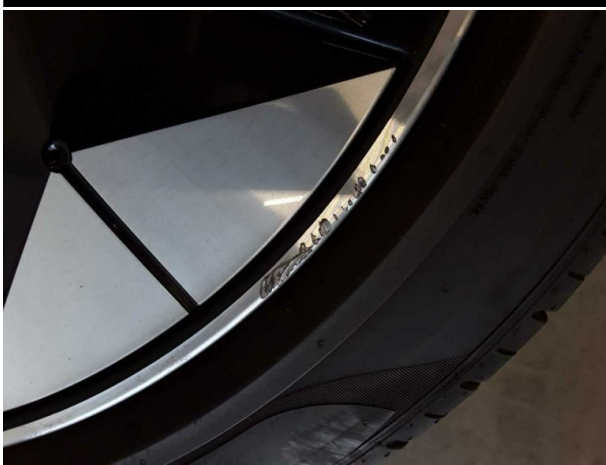
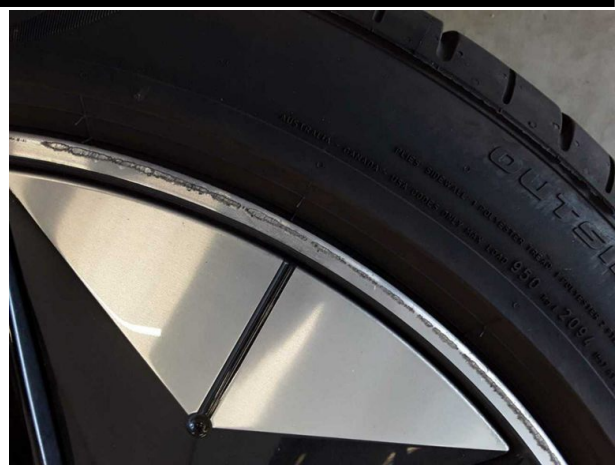
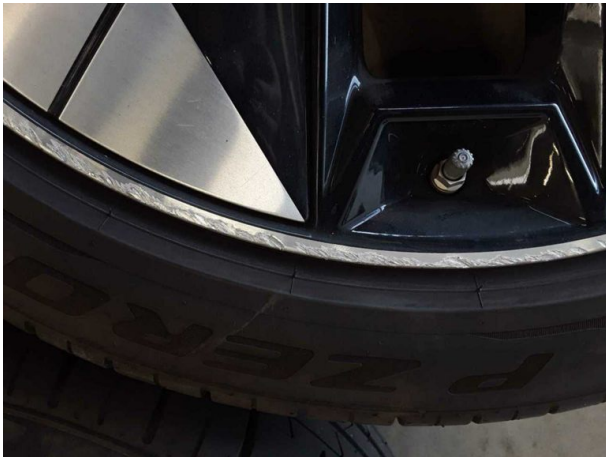
| No. | Component group | Description |
|---|---|---|
| 7 | 2nd wheel set | Alloy rim set - complete - Scratched - Loss in value |

**Damage #7:** 2nd wheel set: Alloy rim set - complete - Scratched - Loss in value

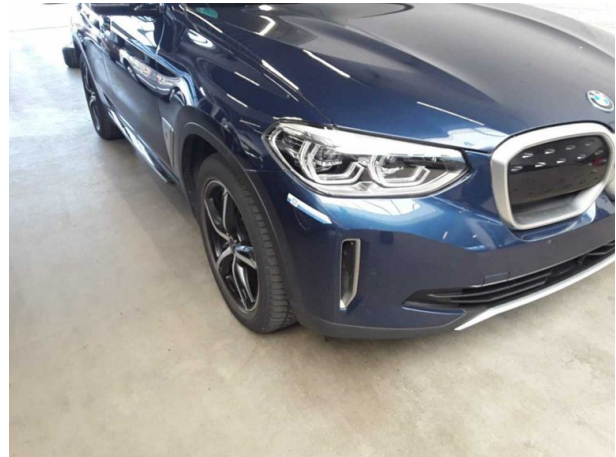
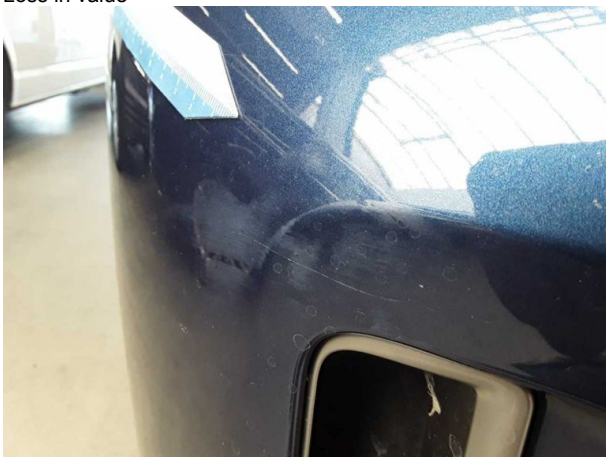
| No. | Component group | Description |
|---|---|---|
| 8 | Front bumper | Front bumper - Scratched - Repair and paint |

**Damage #8:** Front bumper: Front bumper - Scratched - Repair and paint

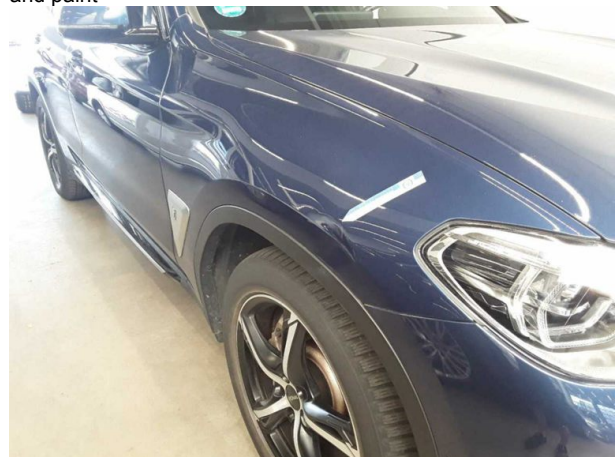
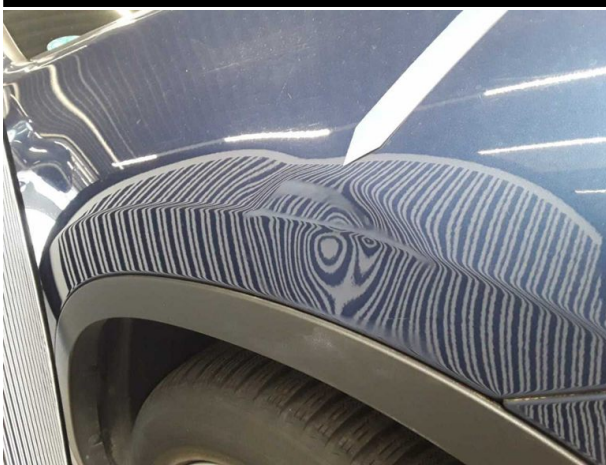
| No. | Component group | Description |
|---|---|---|
| 9 | Mudguard - right side | Mudguard - right side - Deformed - Replace |

**Damage #9:** Mudguard - right side: Mudguard - right side - Deformed - Replace

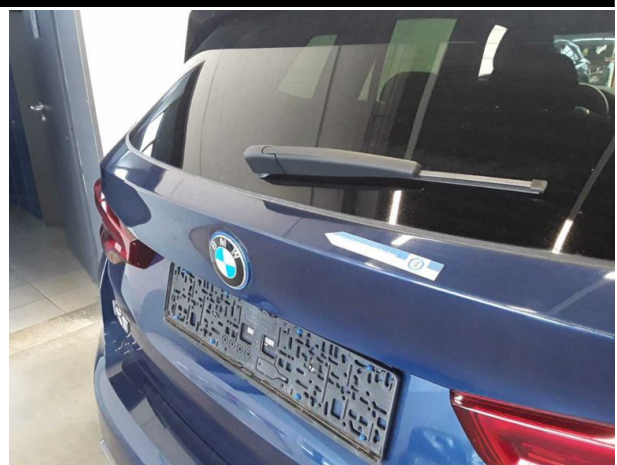
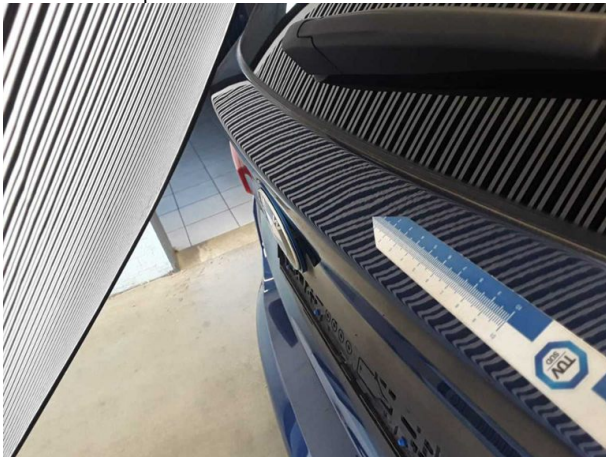
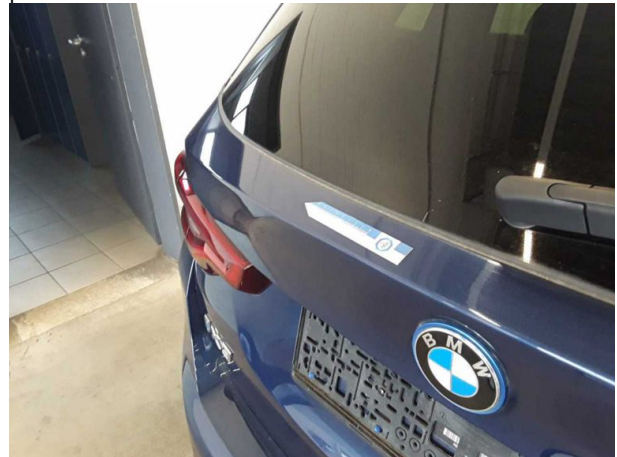
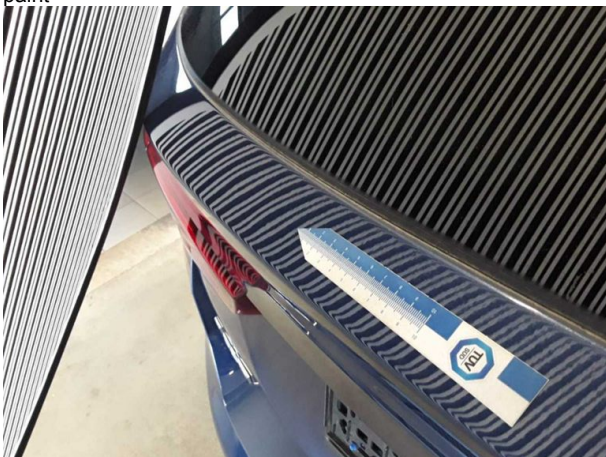
| No. | Component group | Description |
|---|---|---|
| 10 | Boot lid / rear door | Boot lid - dent(s) - Repair and paint |

**Damage #10:** Boot lid / rear door: Boot lid - dent(s) - Repair a... paint

**Damage #10:** Boot lid / rear door: Boot lid - dent(s) - Repair and paint

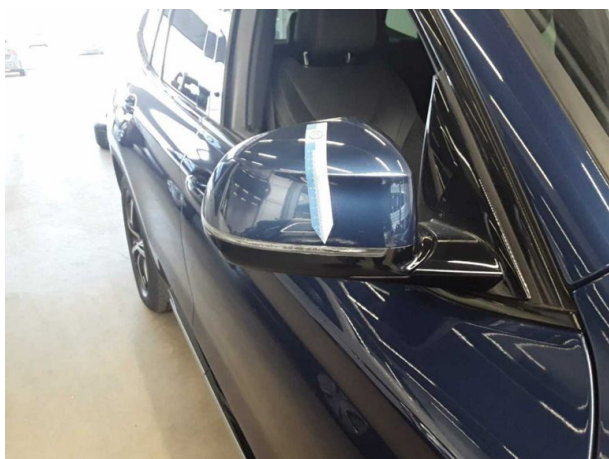
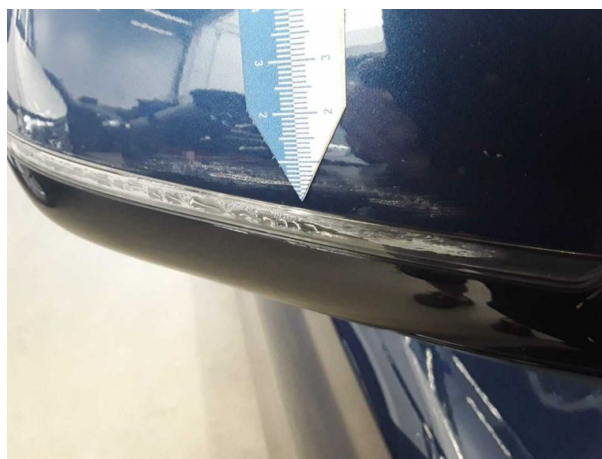
| Nr. | Bauteilgruppe | Beschreibung |
|---|---|---|
| 1 | Blinkleuchte | Spiegel rechts - gebrochen / gerissen - erneuern |

**Beschädigung #1:** Blinkleuchte: Spiegel rechts - gebrochen / gerissen - erneuern

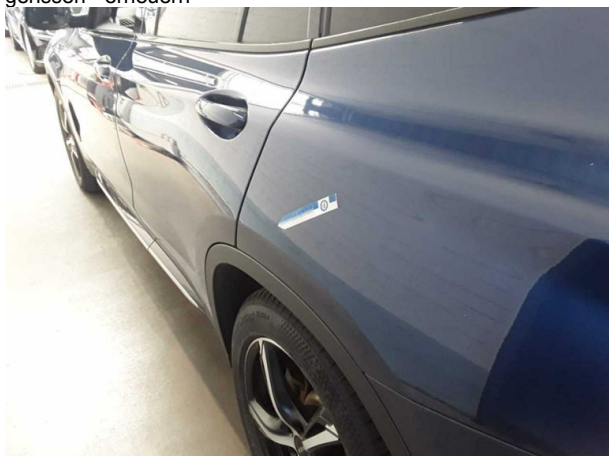
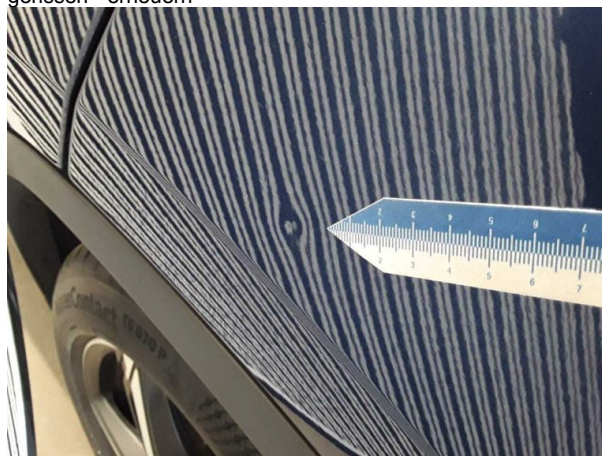
| Nr. | Bauteilgruppe | Beschreibung |
|---|---|---|
| 2 | Seitenwand links | Seitenwand - Delle(n) - sanft instandsetzen |

**Beschädigung #2:** Seitenwand links: Seitenwand - Delle(n) - sanft instandsetzen

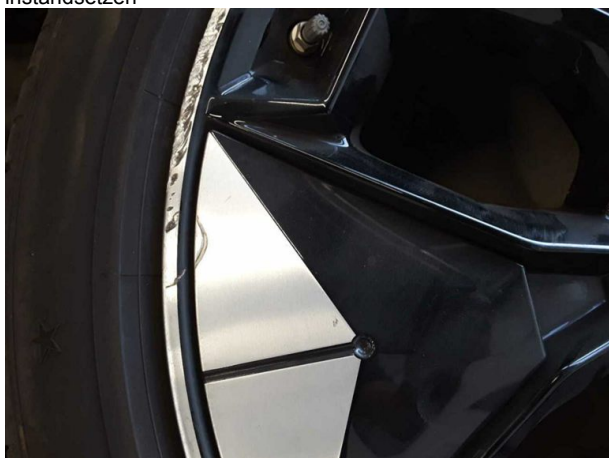
| Nr. | Bauteilgruppe | Beschreibung |
|---|---|---|
| 3 | Rad/Reifen | Raddeckel - verkratzt / verschürft - erneuern |

**Beschädigung #3:** Rad/Reifen: Raddeckel - verkratzt / verschürft - erneuern

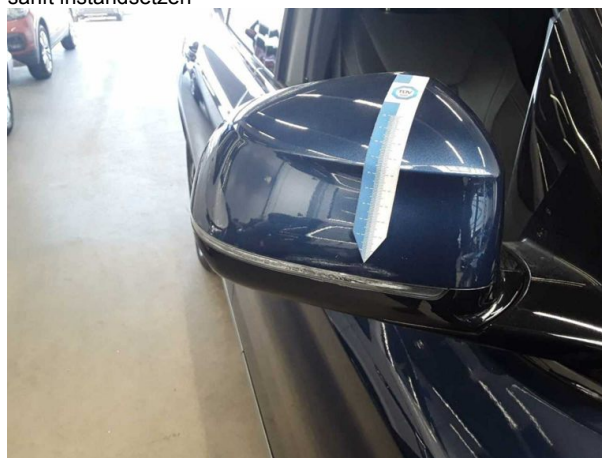
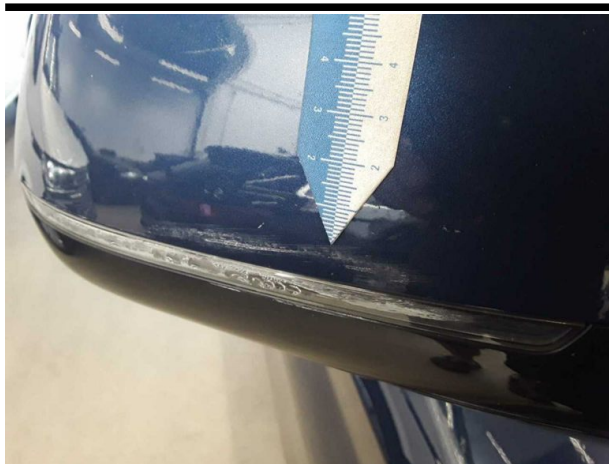
| Nr. | Bauteilgruppe | Beschreibung |
|---|---|---|
| 4 | Außenspiegel rechts | Abdeckkappe - verkratzt / verschürft - lackieren |

**Beschädigung #4:** Außenspiegel rechts: Abdeckkappe - verkratzt / verschürft - lackieren

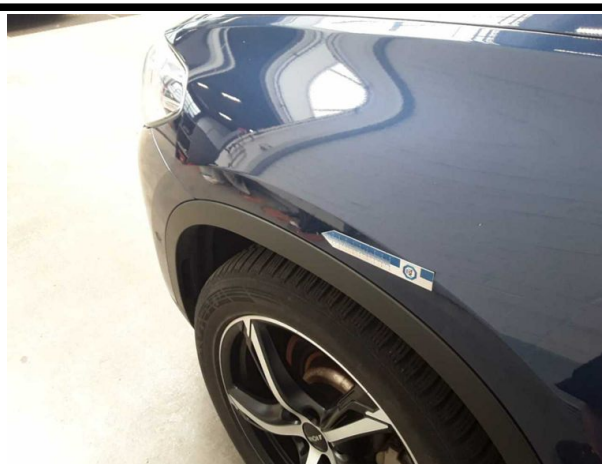
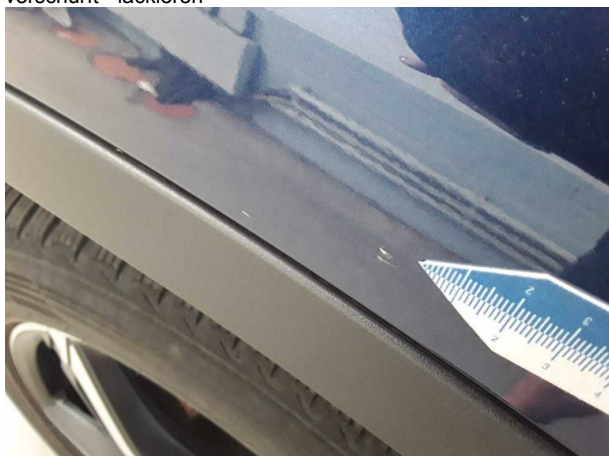
| Nr. | Bauteilgruppe | Beschreibung |
|---|---|---|
| 5 | Kotflügel links | Kotflügel links - Steinschlag - Smart Repair |

**Beschädigung #5:** Kotflügel links: Kotflügel links - Steinschlag - Smart Repair

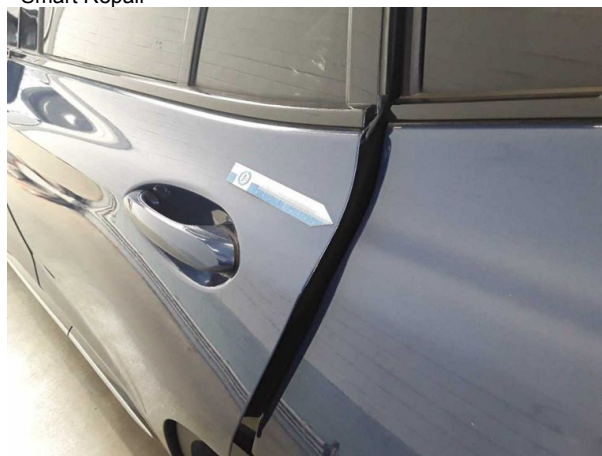
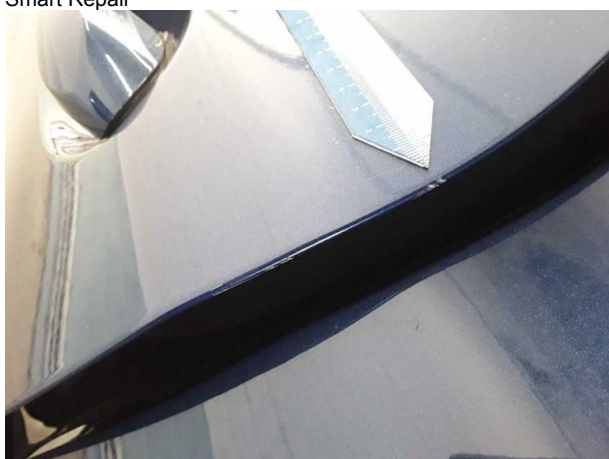
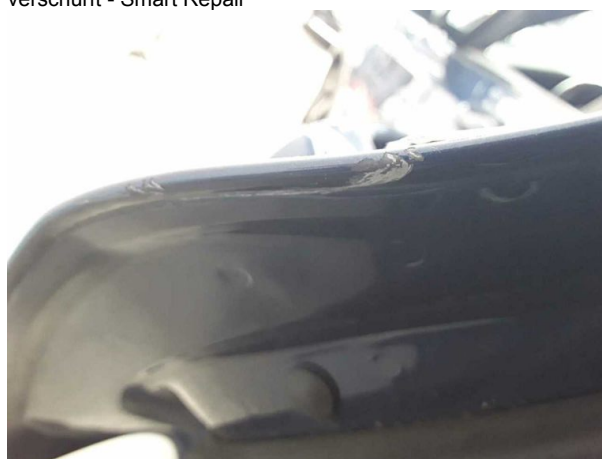
| Nr. | Bauteilgruppe | Beschreibung |
|---|---|---|
| 6 | Tür hinten links | Türkante - verkratzt / verschürft - Smart Repair |

**Beschädigung #6:** Tür hinten links: Türkante - verkratzt / verschürft - Smart Repair

**Beschädigung #6:** Tür hinten links: Türkante - verkratzt / versch... - Smart Repair

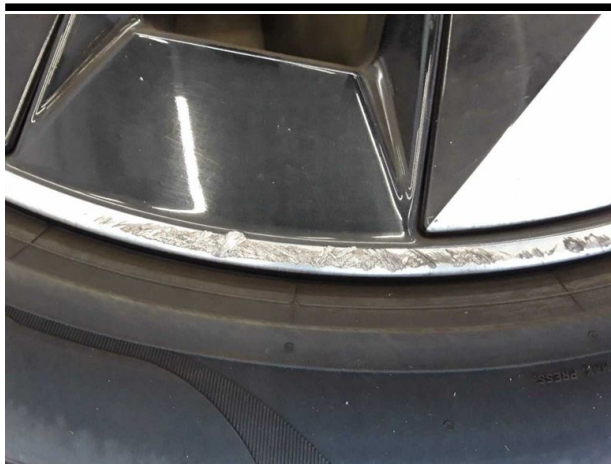
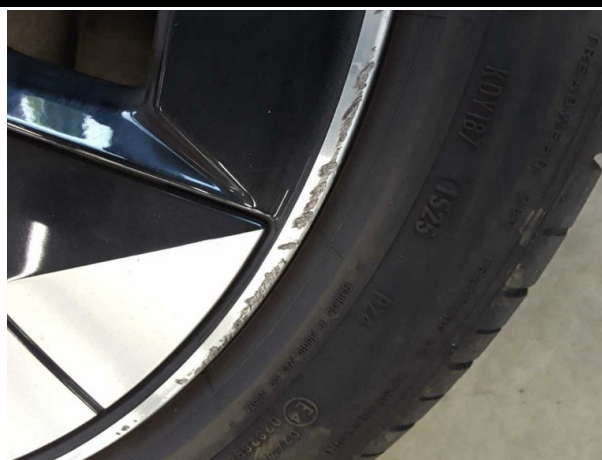
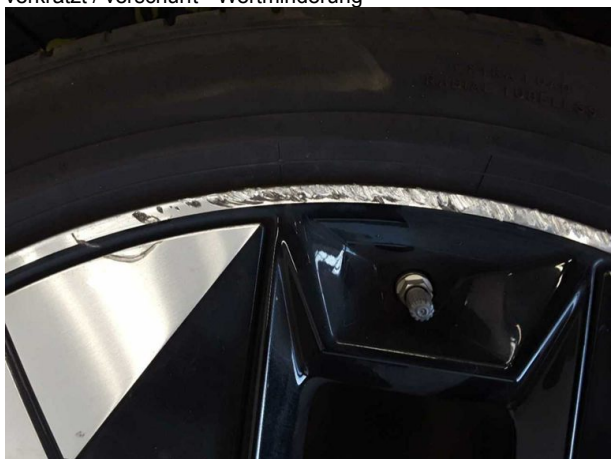
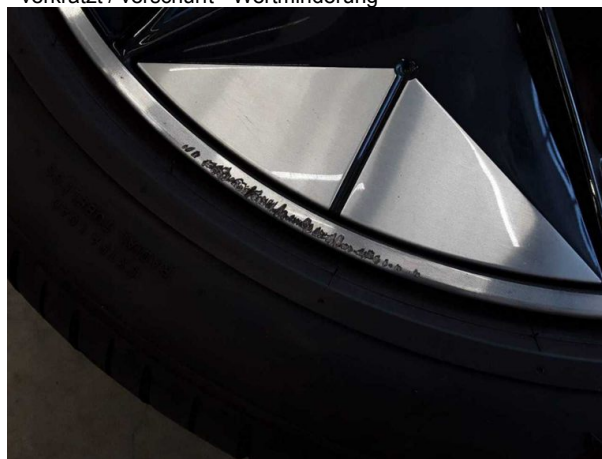
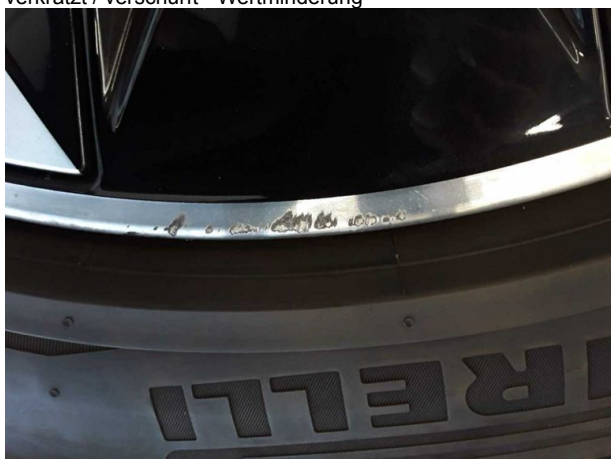
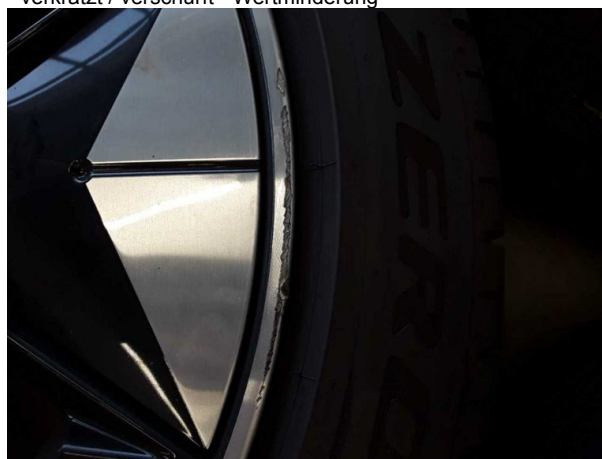
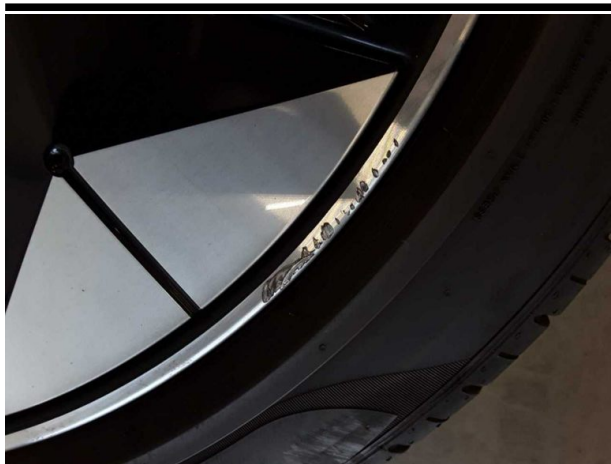
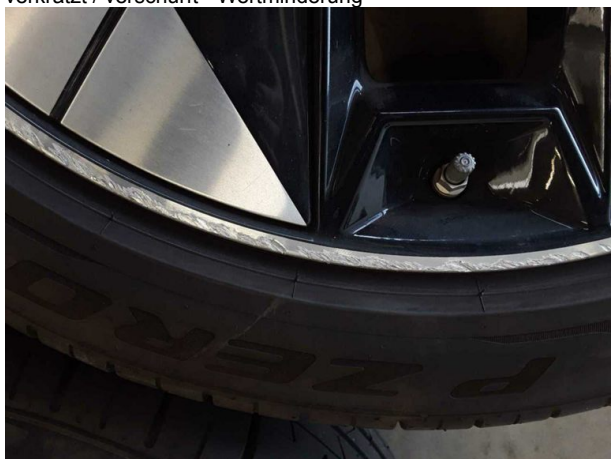
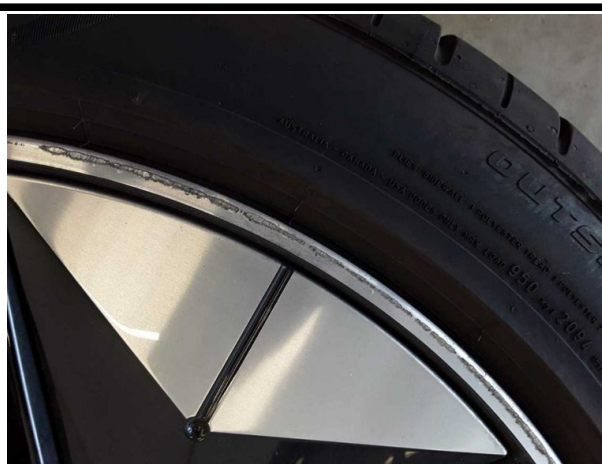
| Nr. | Bauteilgruppe | Beschreibung |
|---|---|---|
| 7 | 2.Radsatz | Leichtmetallfelgensatz komplett - verkratzt / verschürft - Wertminderung |

**Beschädigung #7:** 2.Radsatz: Leichtmetallfelgensatz komplett - verkratzt / verschürft - Wertminderung

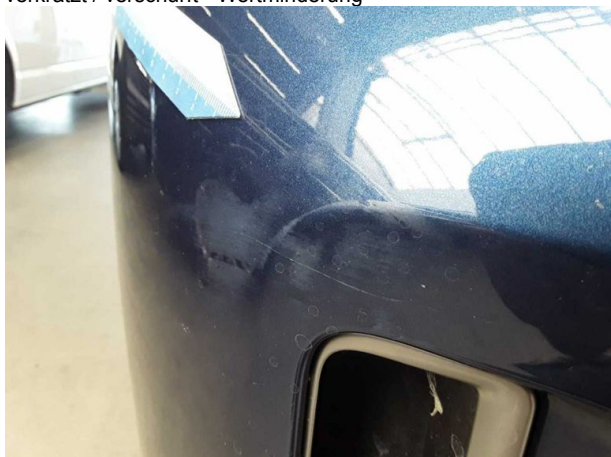
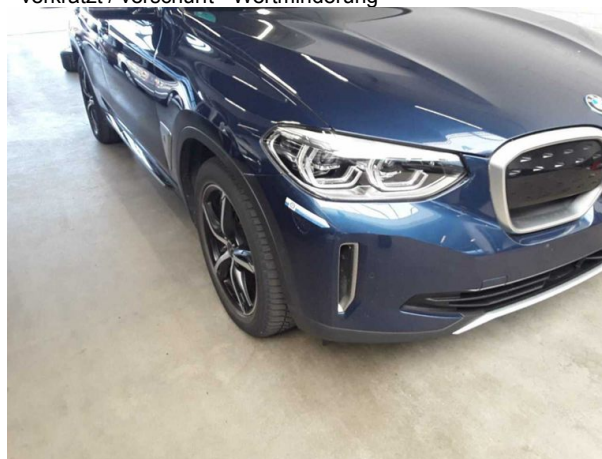
| Nr. | Bauteilgruppe | Beschreibung |
|---|---|---|
| 8 | Stoßfänger vorn | Stoßfänger vorn - verkratzt / verschürft - instandsetzen und lackieren |

**Beschädigung #8:** Stossfänger vorn: Stossfänger vorn - verkratzt / verschürft - instandsetzen und lackieren

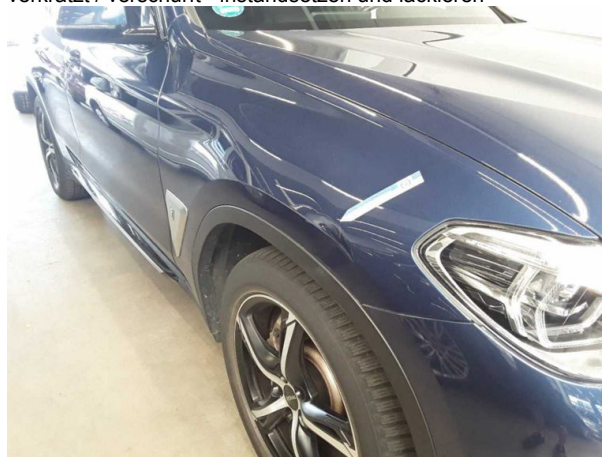
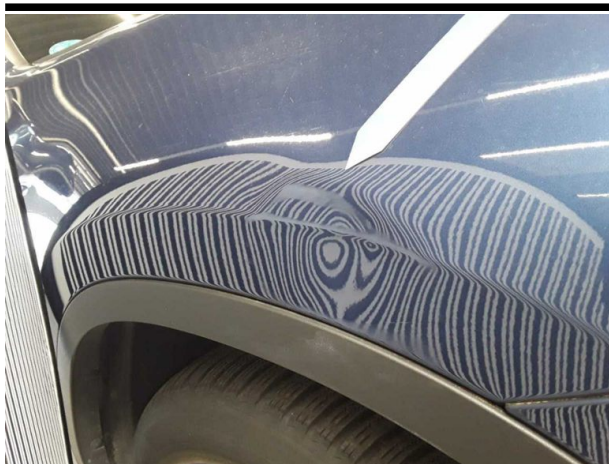
| Nr. | Bauteilgruppe | Beschreibung |
|---|---|---|
| 9 | Kotflügel rechts | Kotflügel rechts - verformt - erneuern |

**Beschädigung #9:** Kotflügel rechts: Kotflügel rechts - verformt - erneuern

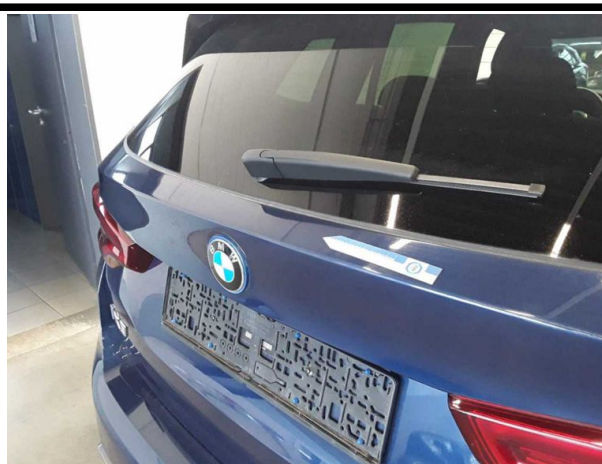
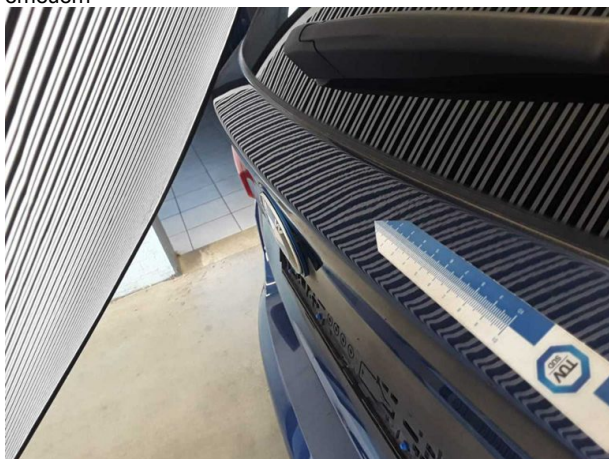
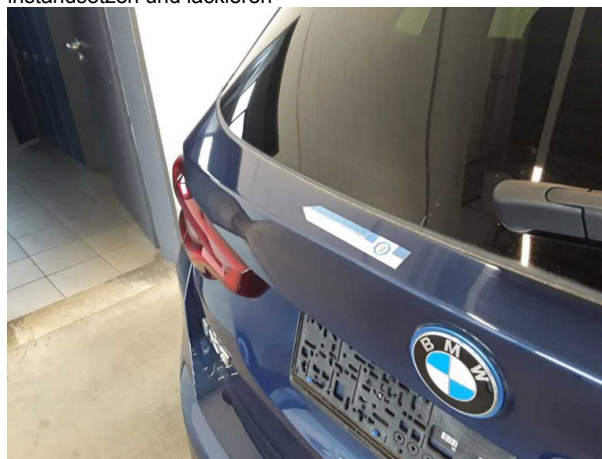
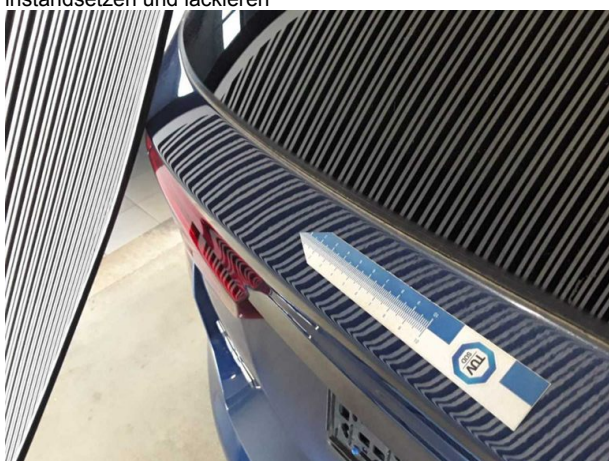
| Nr. | Bauteilgruppe | Beschreibung |
|---|---|---|
| 10 | Heckklappe/-tür | Heckklappe - Delle(n) - instandsetzen und lackieren |

**Beschädigung #10:** Heckklappe/-tür: Heckklappe - Delle(n) - instandsetzen und lackieren
