Wertgutachten für Allane SE

Vorgang	
Fahrzeughalter	Allane SE
Ihr Auftrag vom	29.04.2026 durch Allane SE
Besichtigungsort	22589 Hamburg, Windloh 53
Besichtigungsdatum	06.05.2026
Referenznummern	0031177283 - 0021495087

Fahrzeugdaten / Technische Daten			
Kennzeichen	M-BT 1173	Fzg.-Ident.-Nummer	WF0PXXGCHPRK23541
Fabrikat	Ford	1. Zulassung	20.08.2024
Typ	Focus 1,5 EcoBlue Titanium	Fahrzeugart	PKW
Getriebe / Gänge	Automatik / 8	Farbe	Mondstaub Silber - Metallic
Laufleistung abgelesen	36.343 km	Sitzplätze	5
Achsen / angetrieben	2 / 1	Aufbau	Kombilimousine, 5 Tüer
Anzahl Besitzer	1	nächste HU	08/2027
Motorart	Reihenmotor / Diesel	Hubraum / Nennleistung	1.499 ccm / 85 KW
Fahrzeugdaten wurden der Zulassungsbescheinigung Teil I entnommen und am Fahrzeug gegengeprüft.

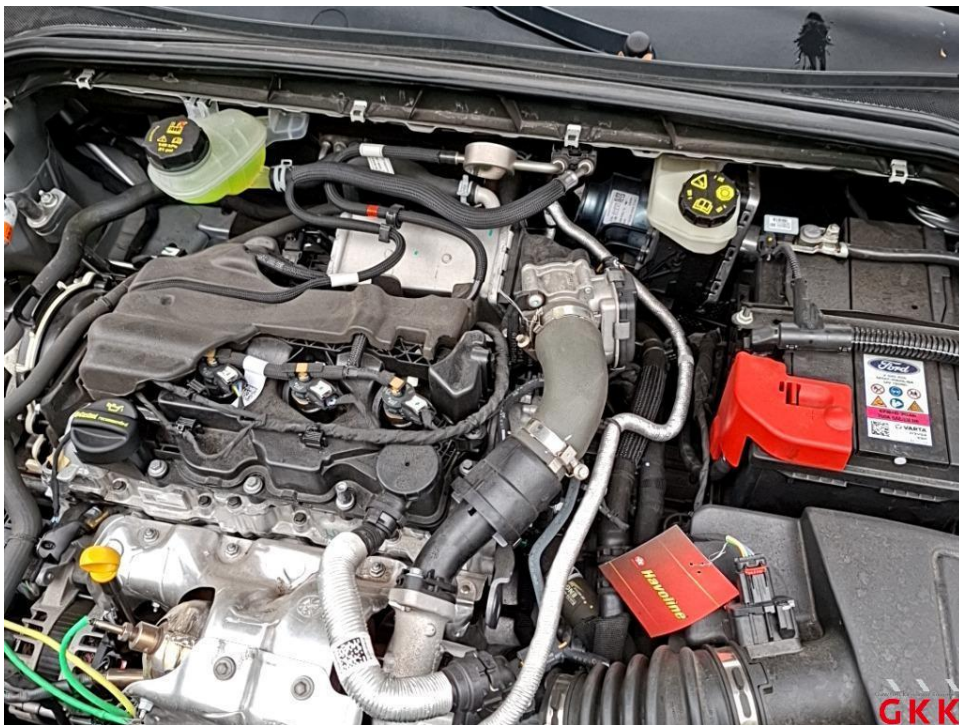
Bild 12. Motor, Ladeluftschlauch, beschädigt, ersetzen

Zustand / Beschädigungen		
Reifen, Felgen, Radkappen (Angaben ohne MwSt.)	Reparaturkosten	ÜDV
Radkappe(n) 1 x beiliegend, verkratzt, Gebrauchsspur	0,00 €	0,00 €
Technik (Angaben ohne MwSt.)	Reparaturkosten	ÜDV
Motor Ladeluftschlauch, beschädigt, ersetzen (Bild 12, Bild 13)	108,72 €	108,72 €
Sonstiges (Angaben ohne MwSt.)	Reparaturkosten	ÜDV
Fahrzeug Heck, Unfallschaden, Unfallschaden beheben (Bild 14, Bild 15, Bild 16, Bild 17, Bild 18, Bild 19)	2373,06 €	2373,06 €
Inspektion groß Mittelklasse, kein gültiger Nachweis vorhanden, durchführen (Bild 20)	531,81 €	531,81 €

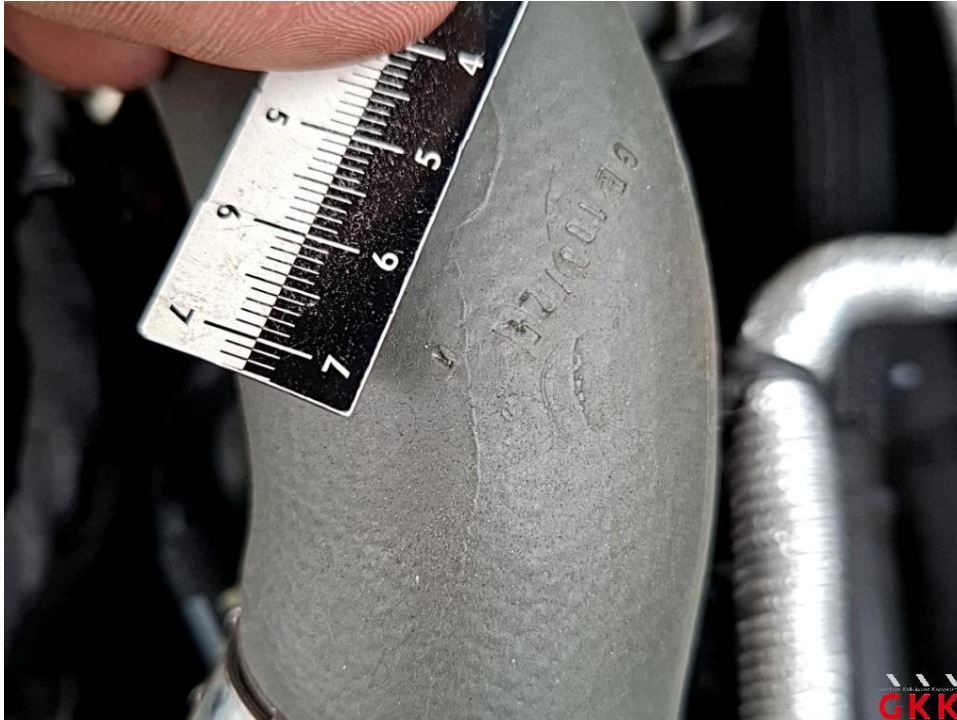
Bild 13. Motor, Ladeluftschlauch, beschädigt, ersetzen

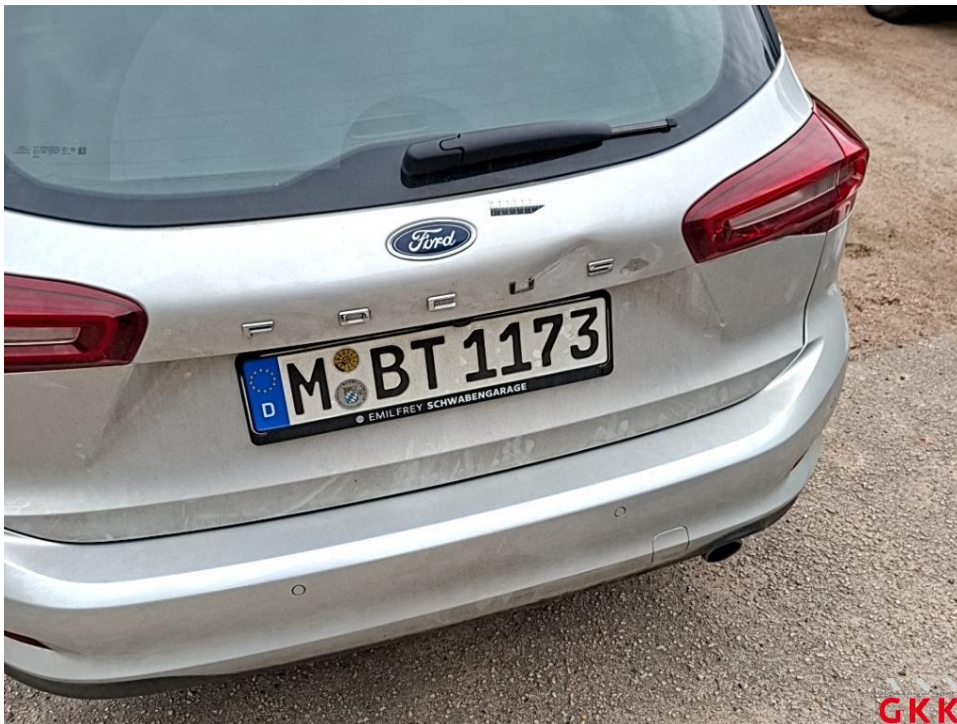
Bild 14. Fahrzeug, Heck, Unfallschaden, Unfallschaden beheben

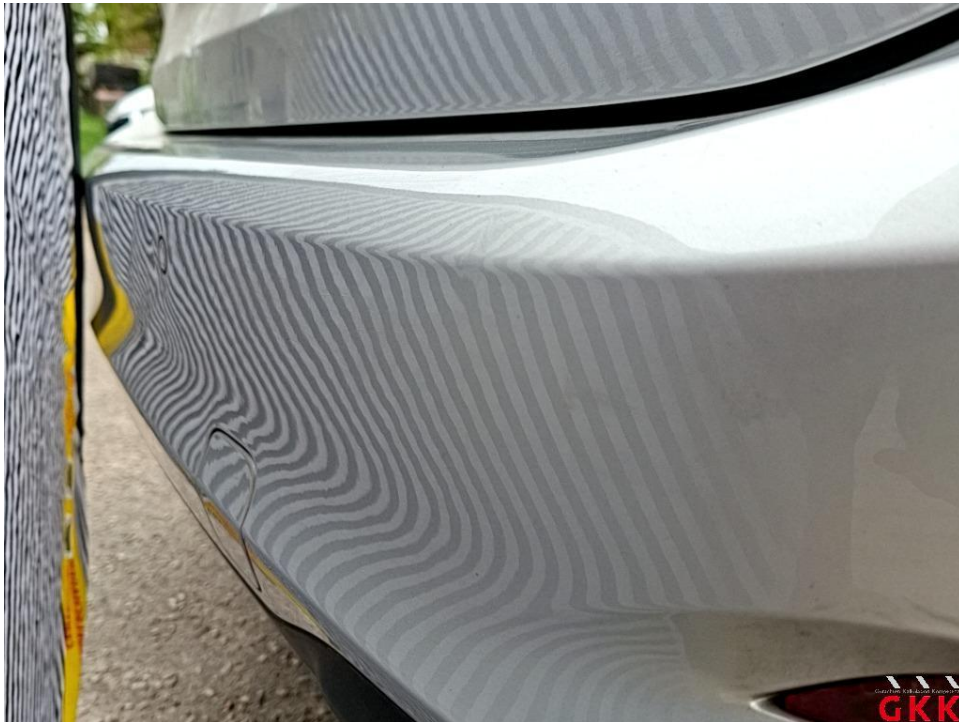
Bild 15. Fahrzeug, Heck, Unfallschaden, Unfallschaden beheben

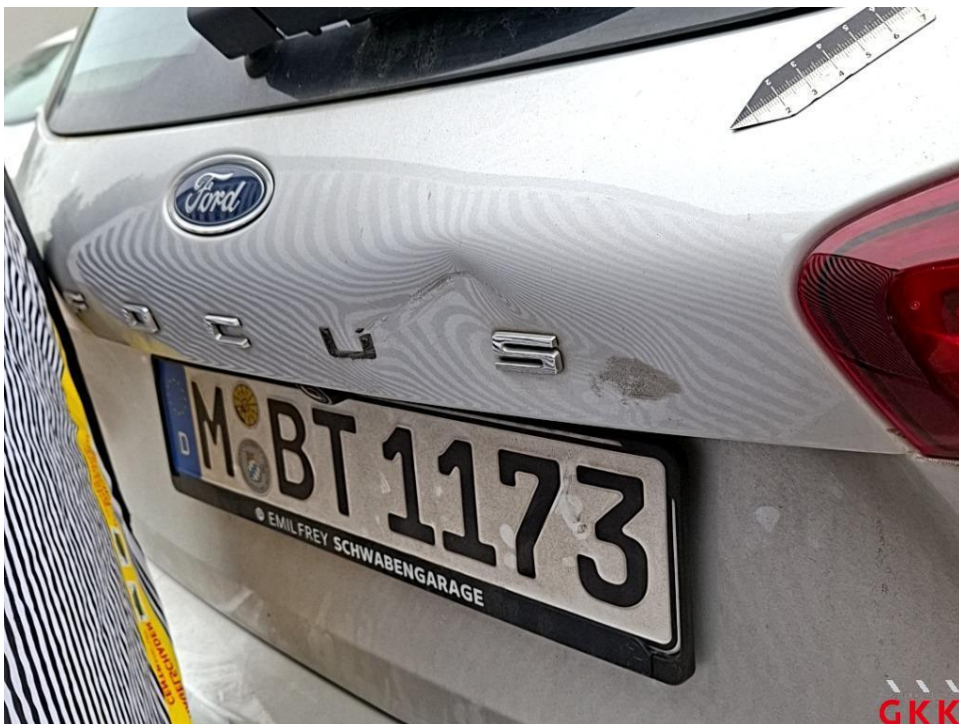
Bild 16. Fahrzeug, Heck, Unfallschaden, Unfallschaden beheben

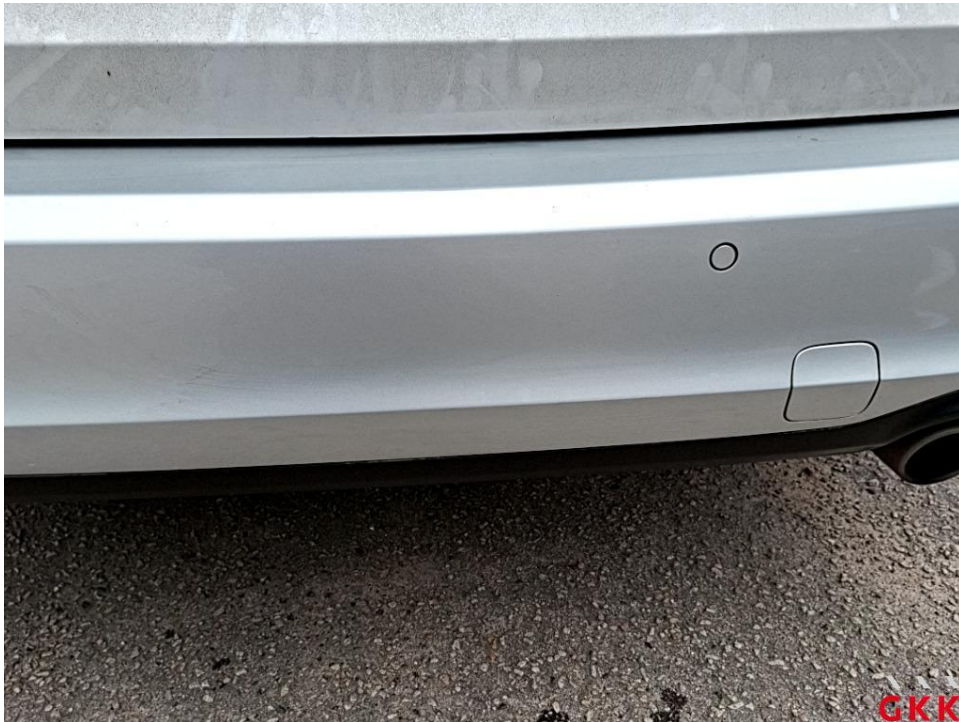
Bild 17. Fahrzeug, Heck, Unfallschaden, Unfallschaden beheben

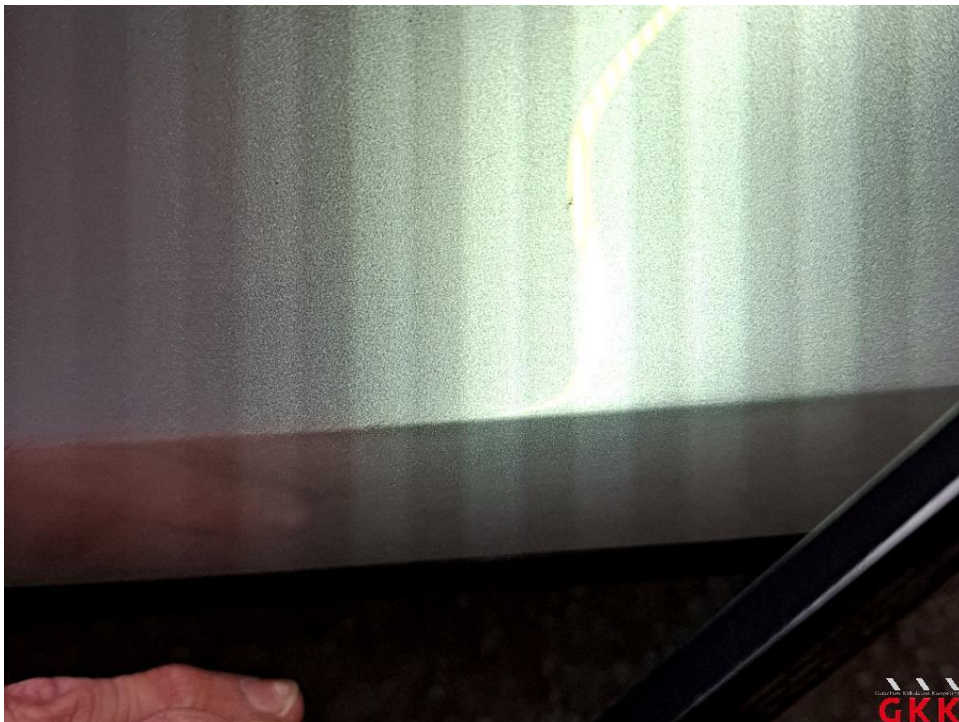
Bild 18. Fahrzeug, Heck, Unfallschaden, Unfallschaden beheben

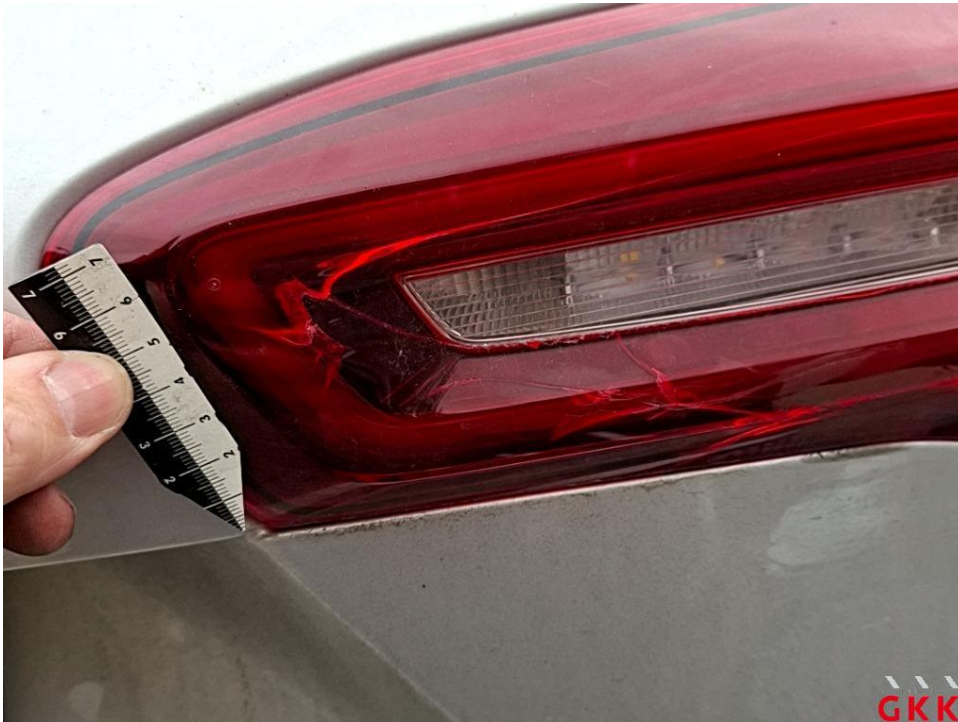
Bild 19. Fahrzeug, Heck, Unfallschaden, Unfallschaden beheben

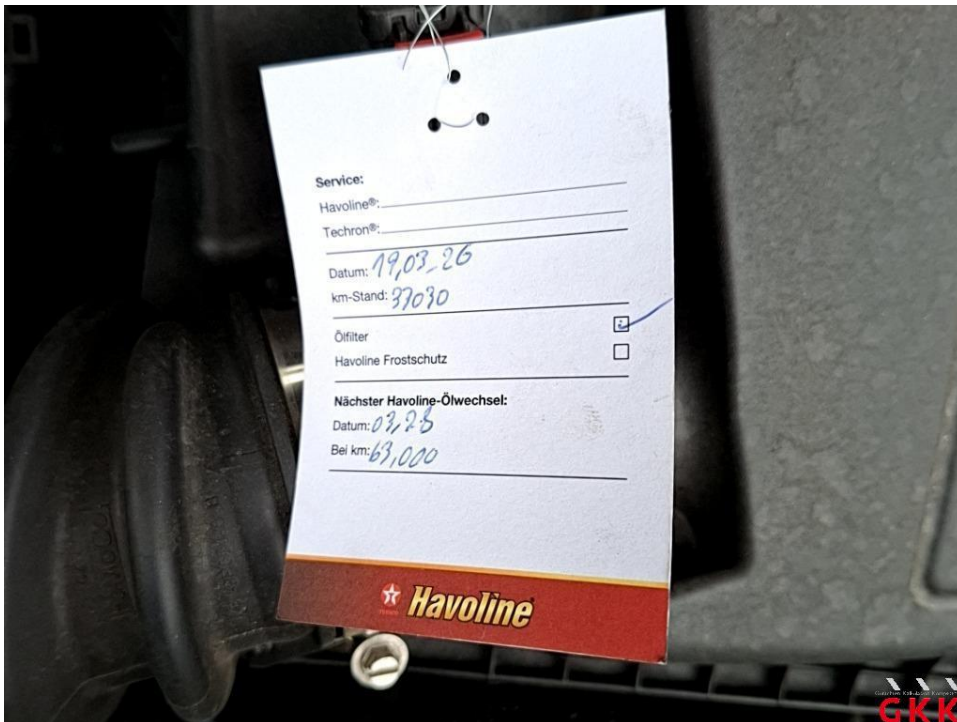
Bild 20. Inspektion groß, Mittelklasse, kein gültiger Nachweis vorhanden, durchführen
