# Zustandsbericht

Protokollnummer: 46452341  
Auftrags-Nr / Referenz: 22886873  
Besichtigungsdatum: 06.07.2026

| Hersteller / Modell | ORA Funky Cat GT | | |

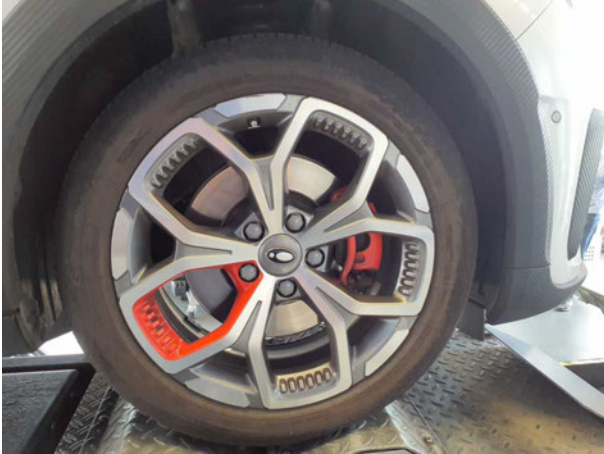
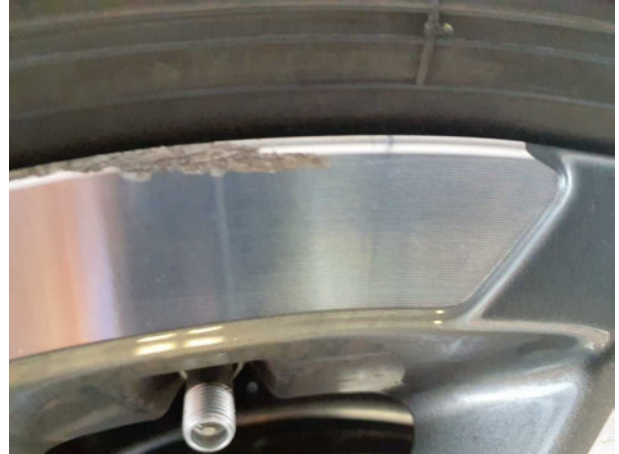
| Nr. | Bauteilgruppe | Beschreibung |
|---|---|---|
| 1 | Rad/Reifen | Leichtmetallfelge vorn rechts - verkratzt / verschürft - erneuern |

**Beschädigung #1:** Rad/Reifen: Leichtmetallfelge vorn rechts - verkratzt / verschürft - erneuern

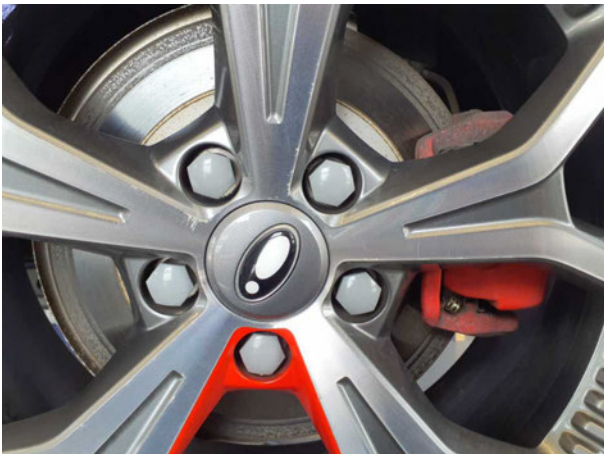
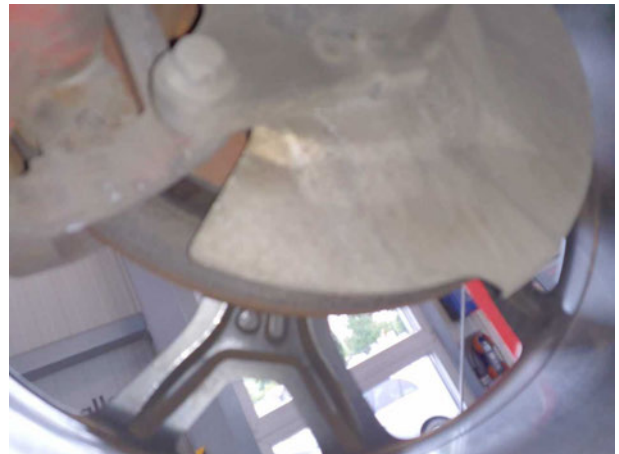
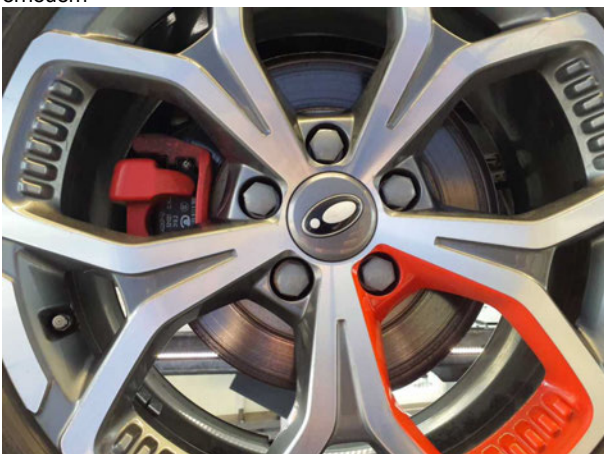
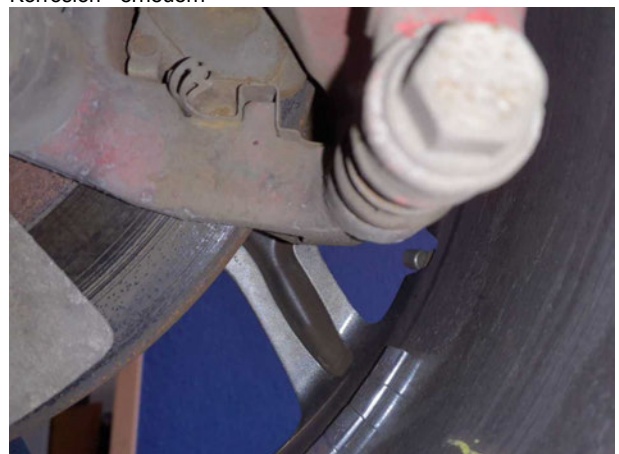
| Nr. | Bauteilgruppe | Beschreibung |
|---|---|---|
| 2 | Bremsanlage | Bremsscheiben hinten - Korrosion - erneuern |

**Beschädigung #2:** Bremsanlage: Bremsscheiben hinten - Korrosion - erneuern
