| Model | Corsa |
| Variante | Elegance 1.2 Direct Injection Turbo |
| VIN | VXKUPHNEKN4246419 |

# Zustandsbericht / Minderwertgutachten

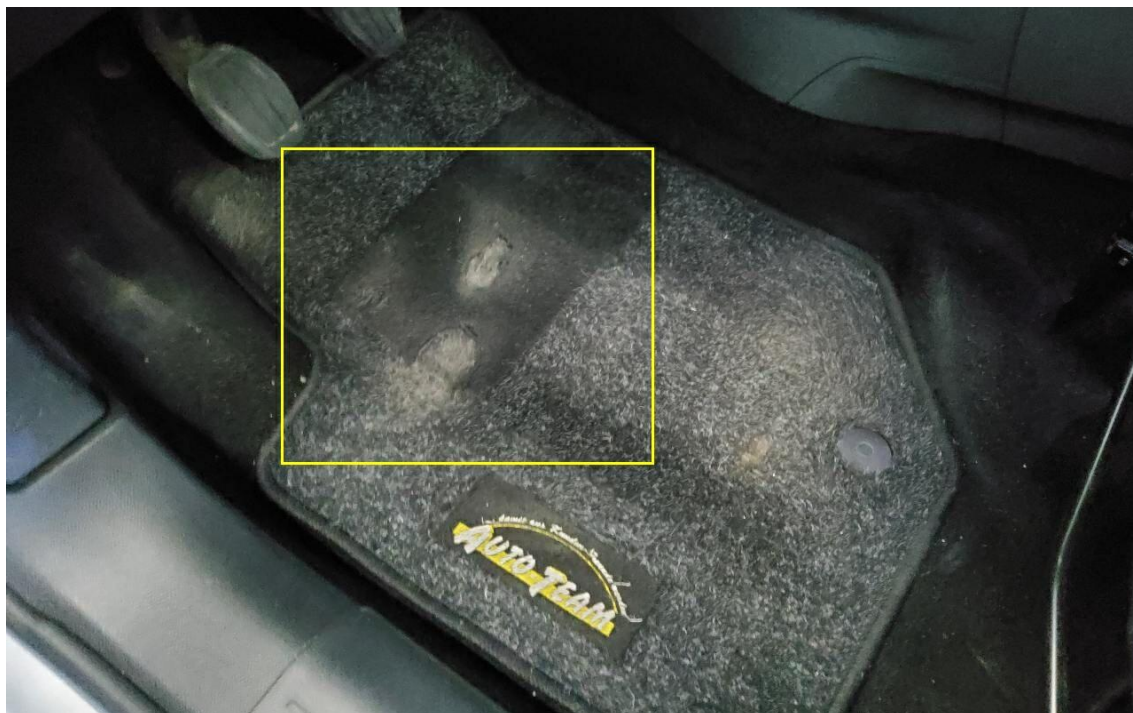
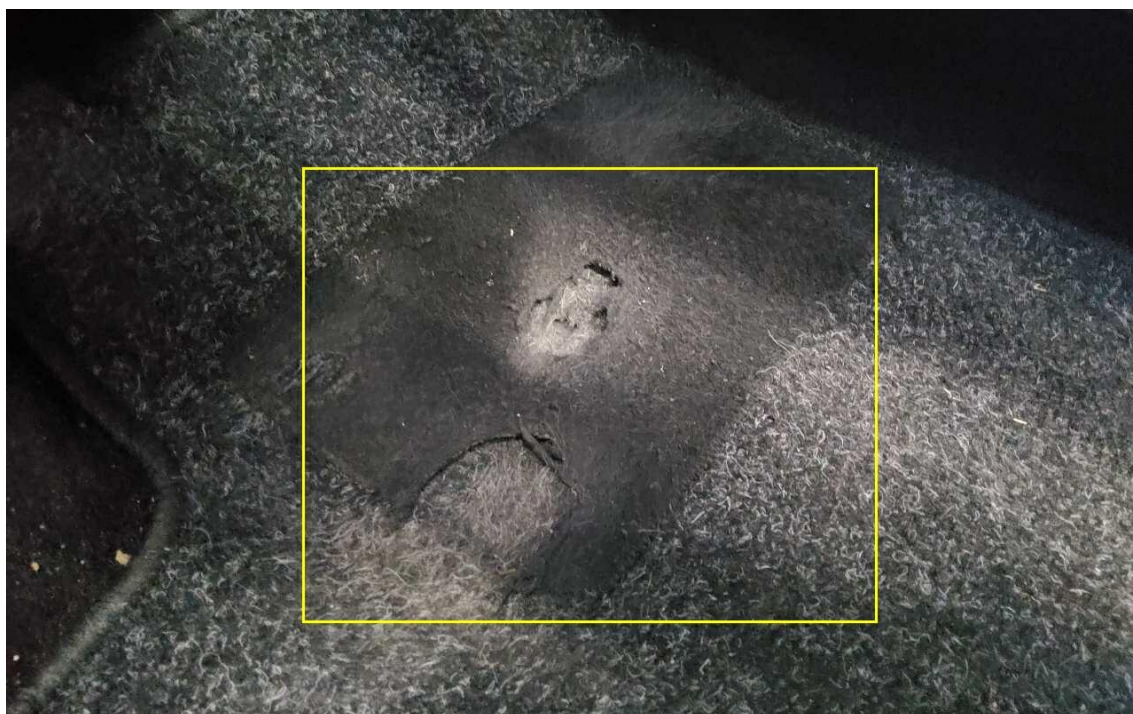
Bild 15 : Fahrerfußraum Fußmatte beschädigt

Bild 16 : Fahrerfußraum Fußmatte beschädigt

1. Fahrerfußraum Fußmatte beschädigt, erneuern (Bild 15, 16)
2. Motorraum Dämmmatte Spritzwand Tierbiss, erneuern (Bild 17, 18, 19)
3. Leichtmetallrad vorne rechts mehrfach verschrammt, erneuern (Bild 20, 21, 22, 23)
4. Seitenwand hinten links mehrfach eingedellt, drücken (Bild 26)
5. Stoßfängerverkleidung vorne unterhalb verschrammt, smart repair (Bild 29, 30, 31)
6. Rückstrahler rechts außen gebrochen, erneuern (Bild 32, 33, 34)

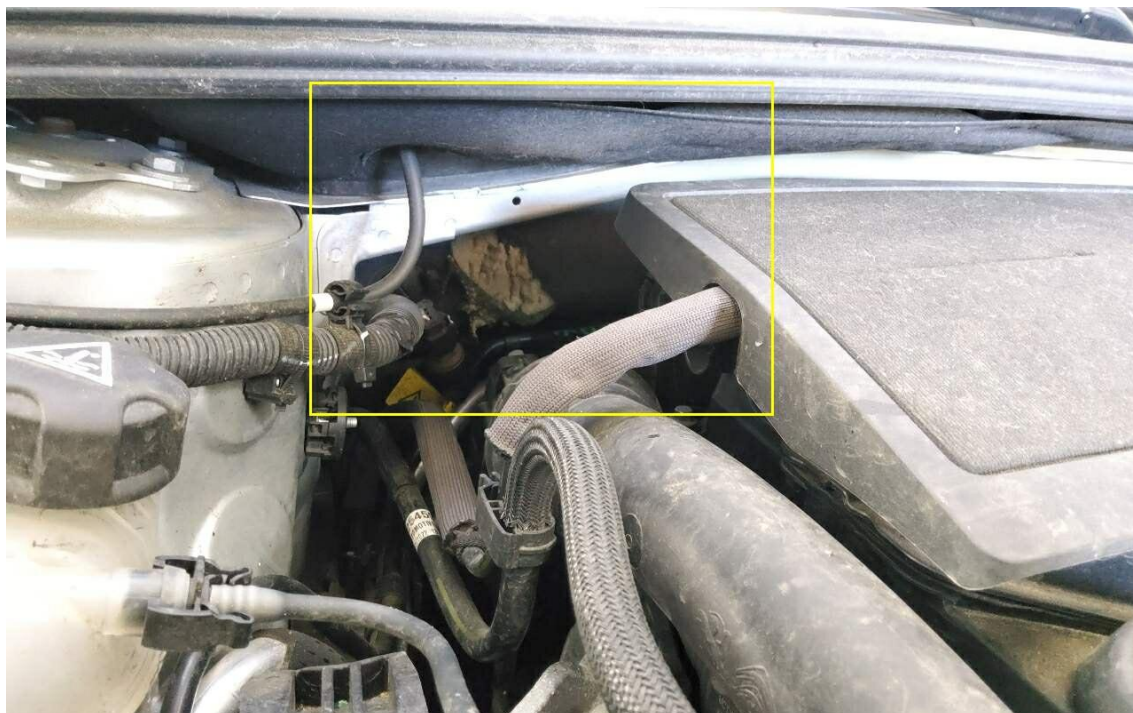
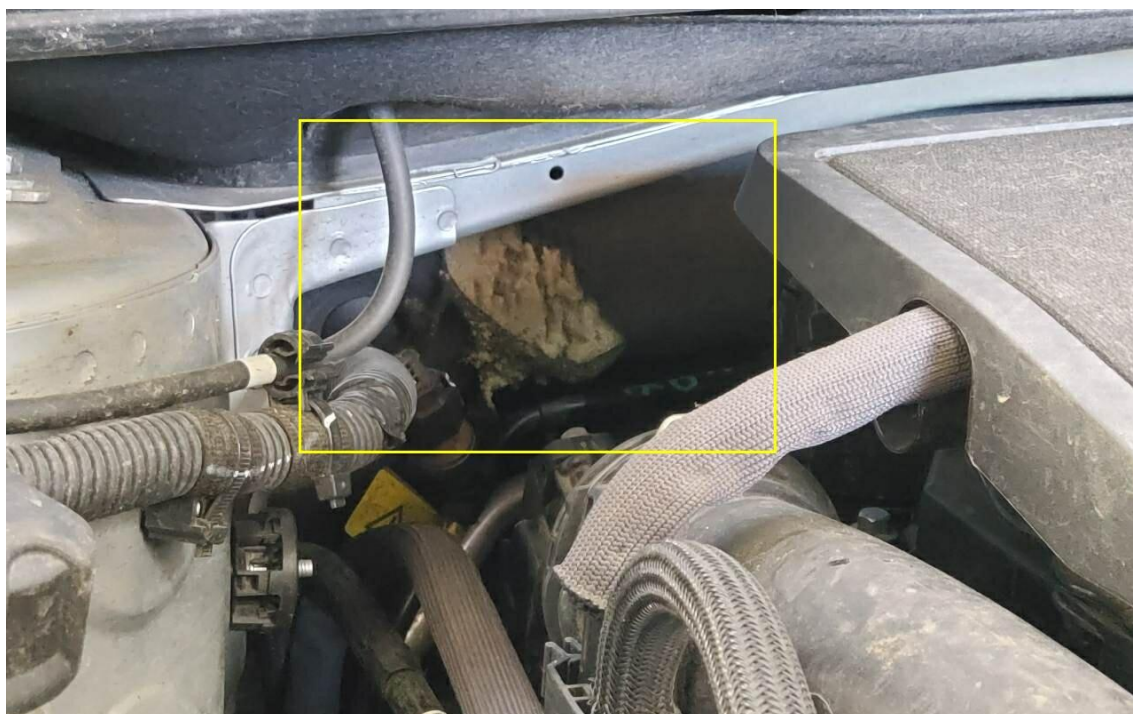
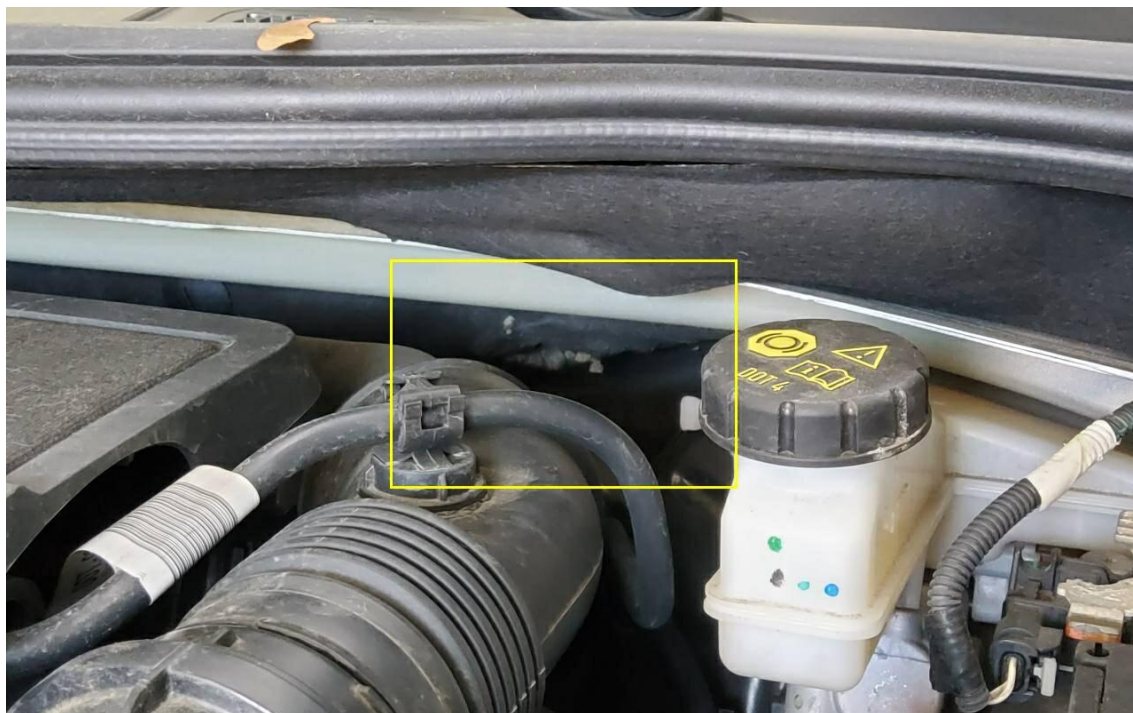
Bild 17 : Motorraum Dämmmatte Spritzwand Tierbiss

Bild 18 : Motorraum Dämmmatte Spritzwand Tierbiss

Bild 19 : Motorraum Dämmmatte Spritzwand Tierbiss

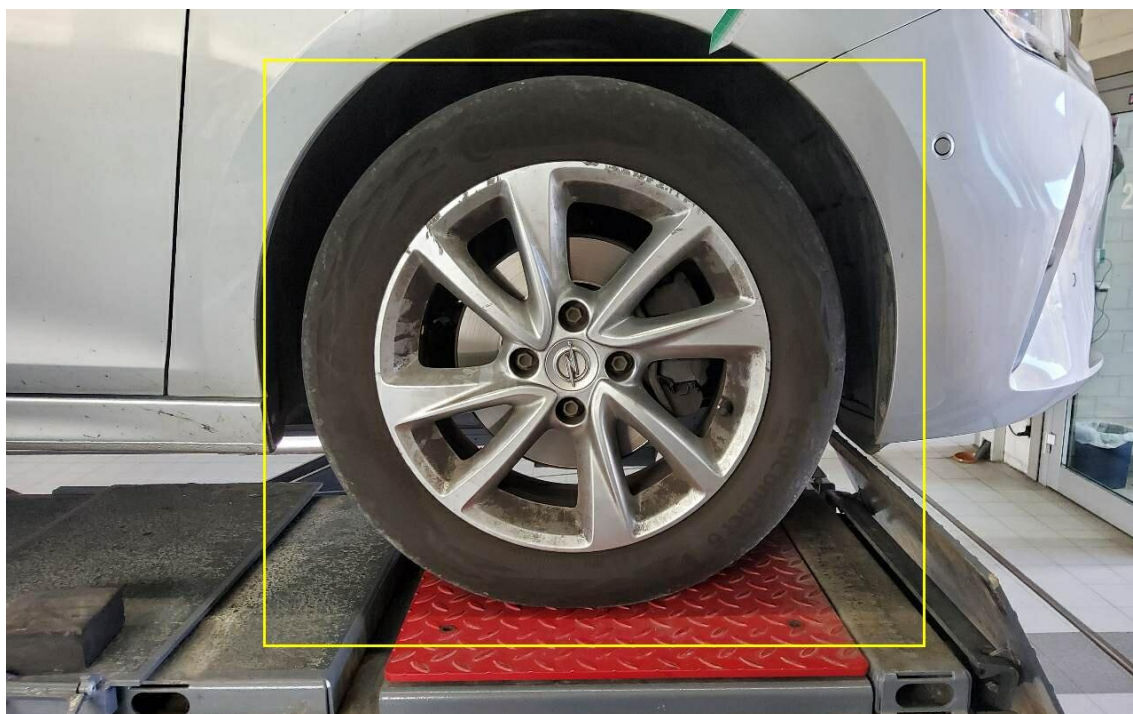
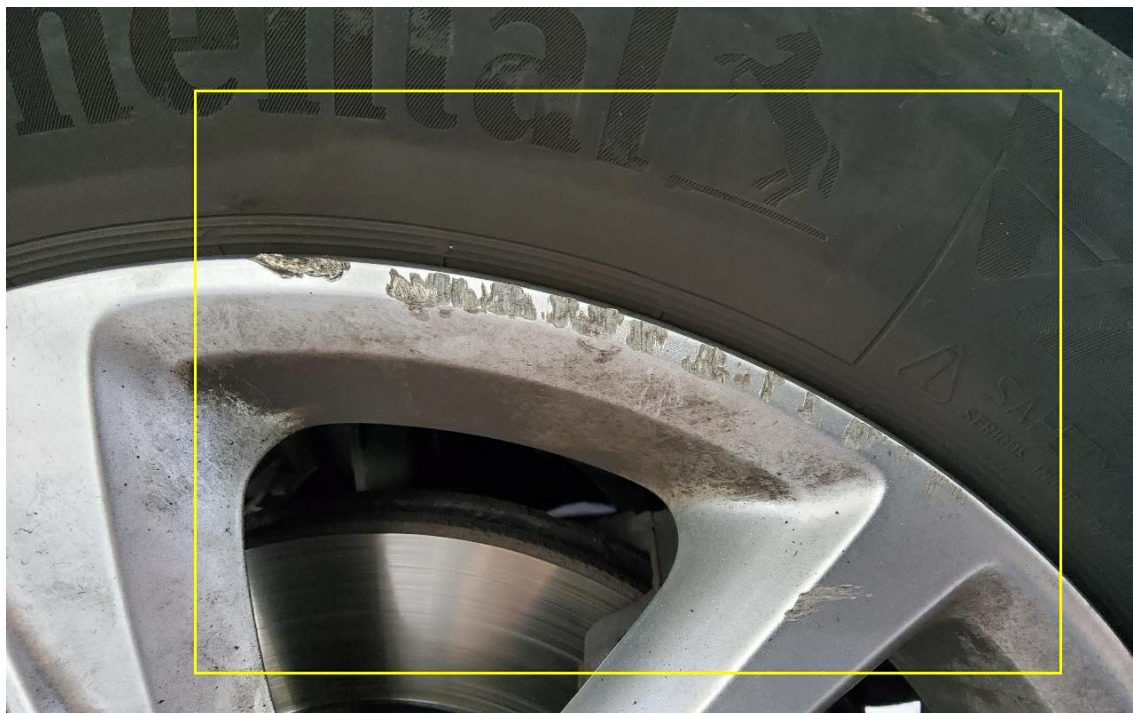
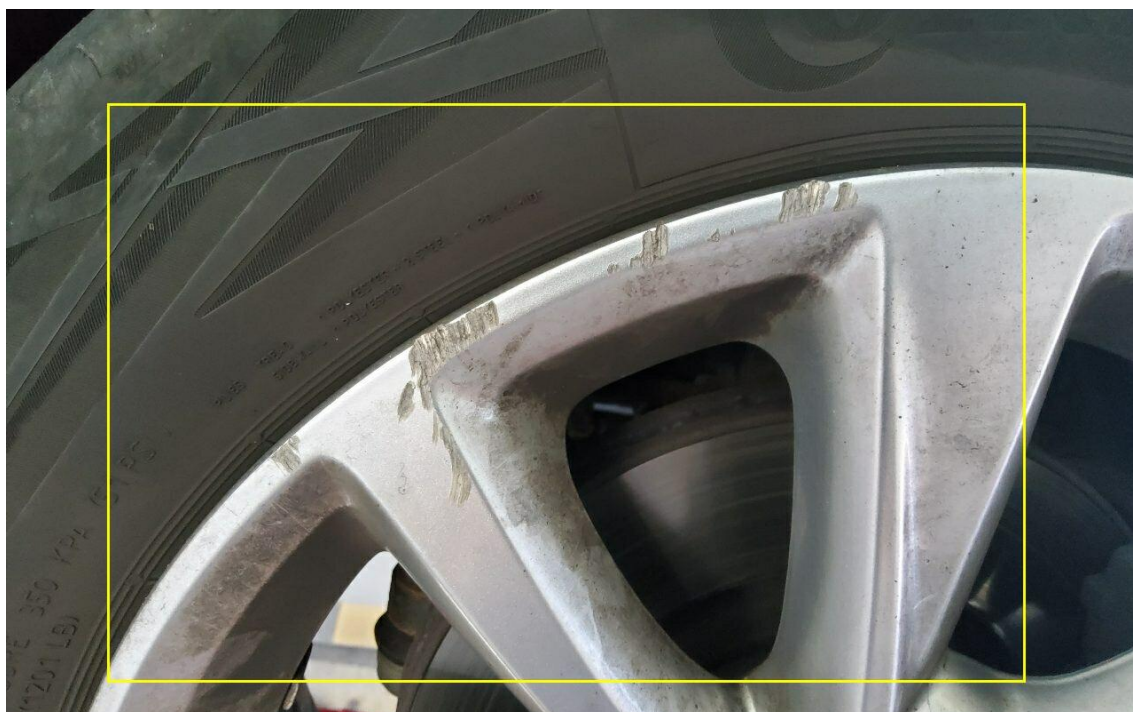
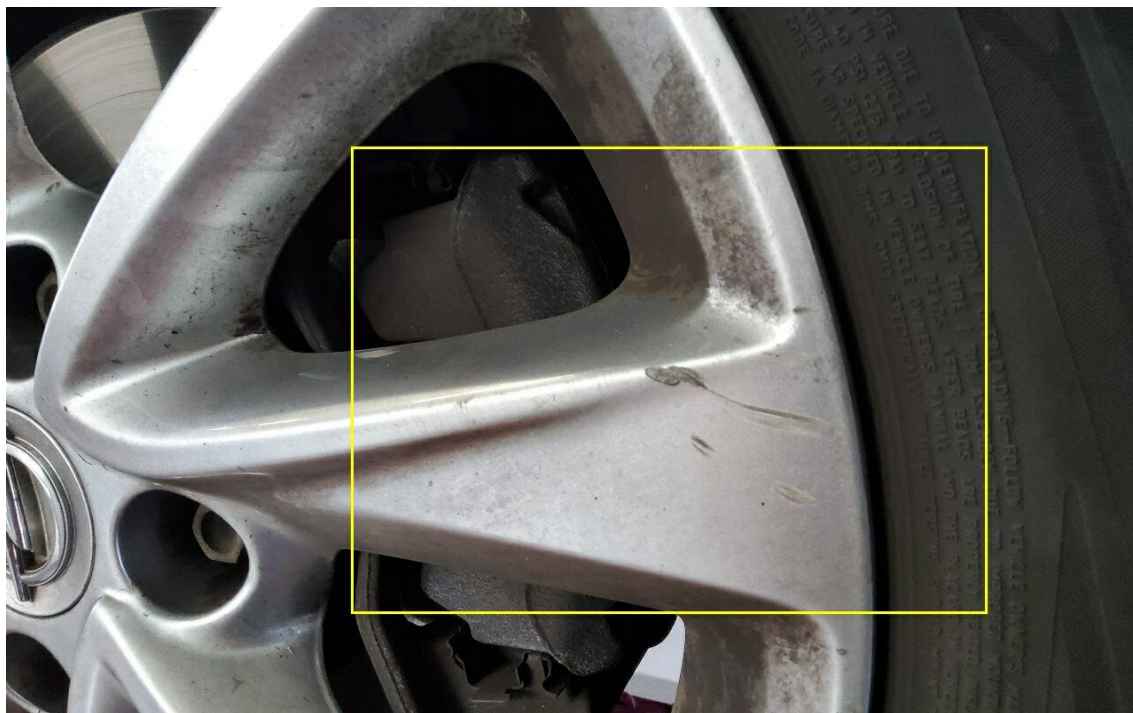
Bild 20 : Leichtmetallrad vorne rechts mehrfach verschrammt

Bild 21 : Leichtmetallrad vorne rechts mehrfach verschrammt

Bild 22 : Leichtmetallrad vorne rechts mehrfach verschrammt

Bild 23 : Leichtmetallrad vorne rechts mehrfach verschrammt

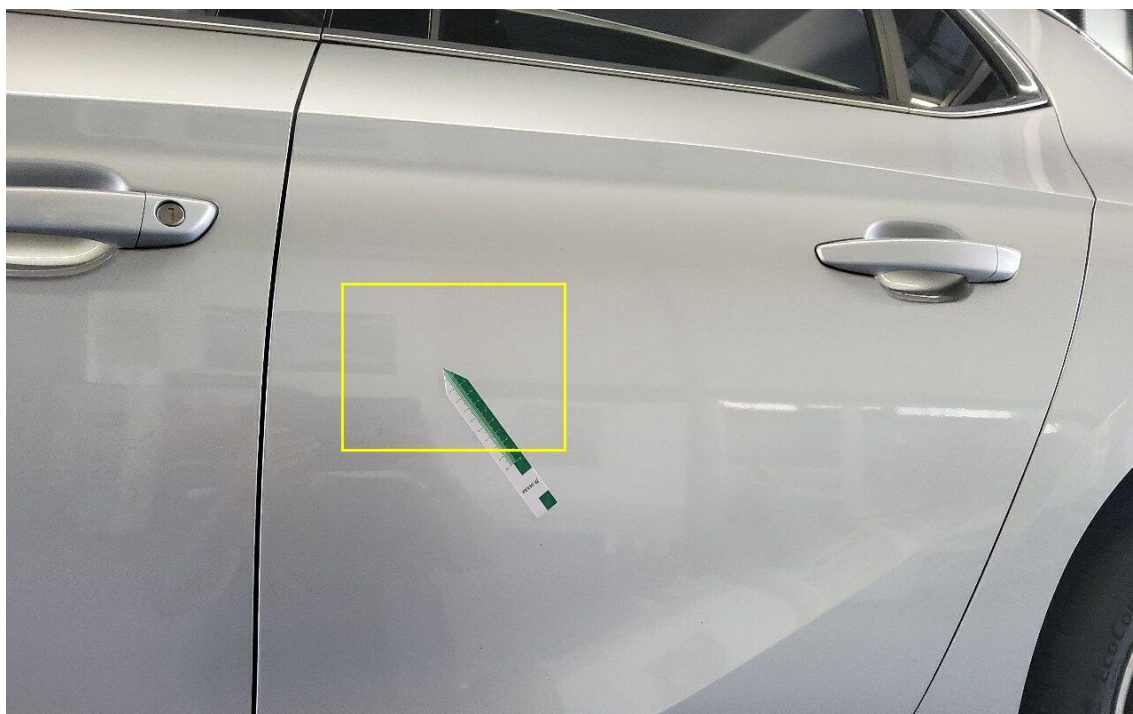
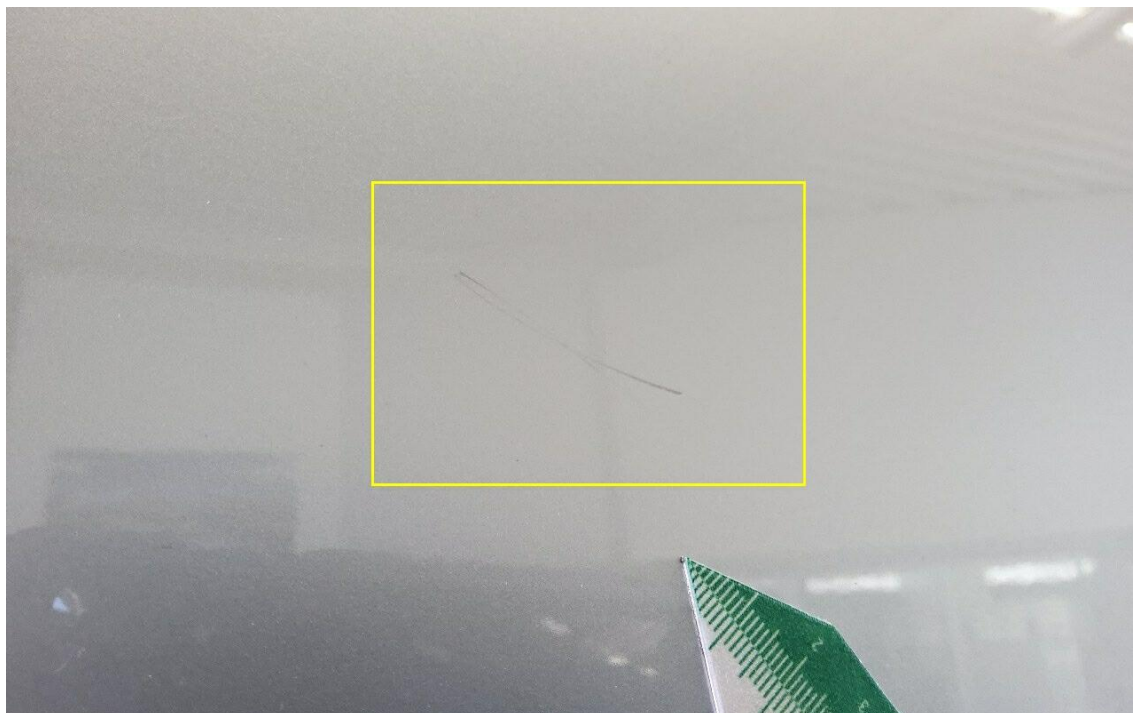
Bild 24 : Tür hinten links leichte oberflächliche Kratzer

Bild 25 : Tür hinten links leichte oberflächliche Kratzer

Tür hinten links leichte oberflächliche Kratzer, (Bild 24, 25)  
Türgriff hinten rechts leichte Kratzer, (Bild 27)  
Kotflügel vorne rechts leichte Delle, (Bild 28)

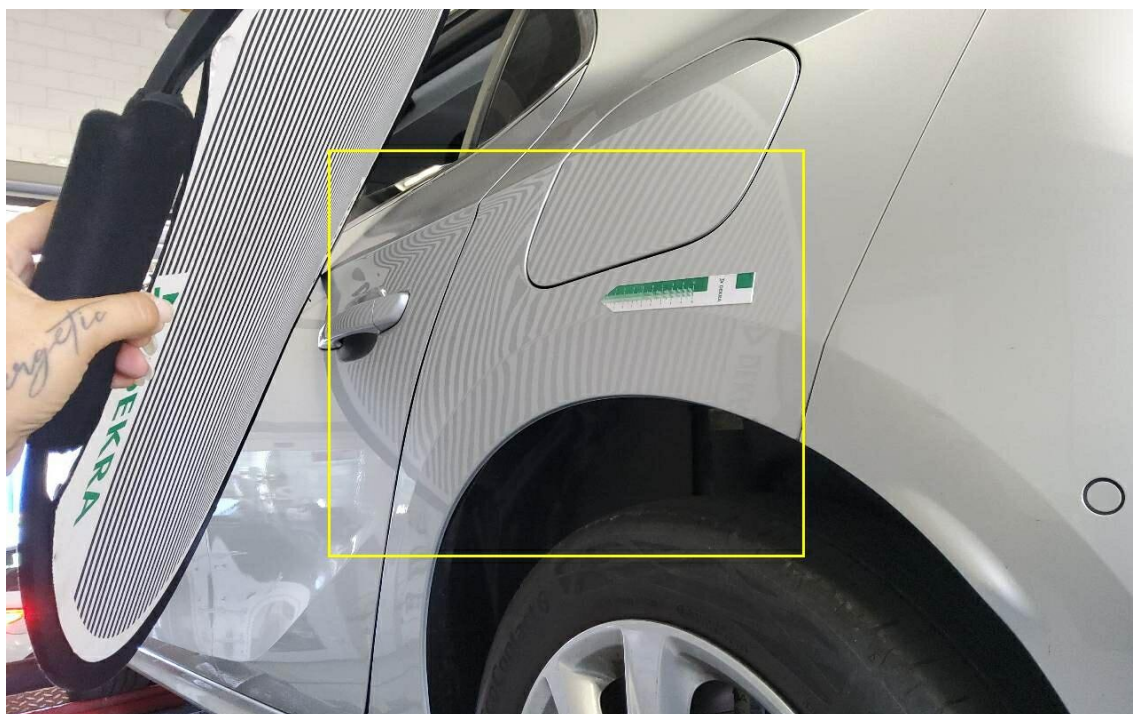
Bild 26 : Seitenwand hinten links mehrfach eingedellt

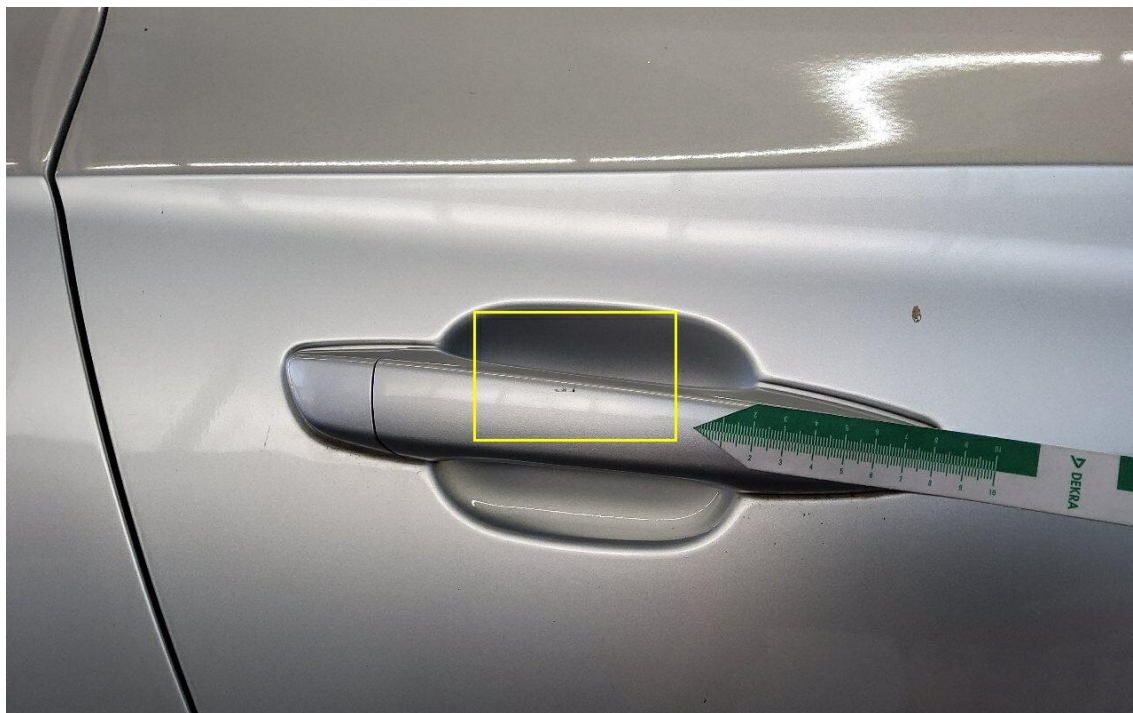
Bild 27 : Türgriff hinten rechts leichte Kratzer

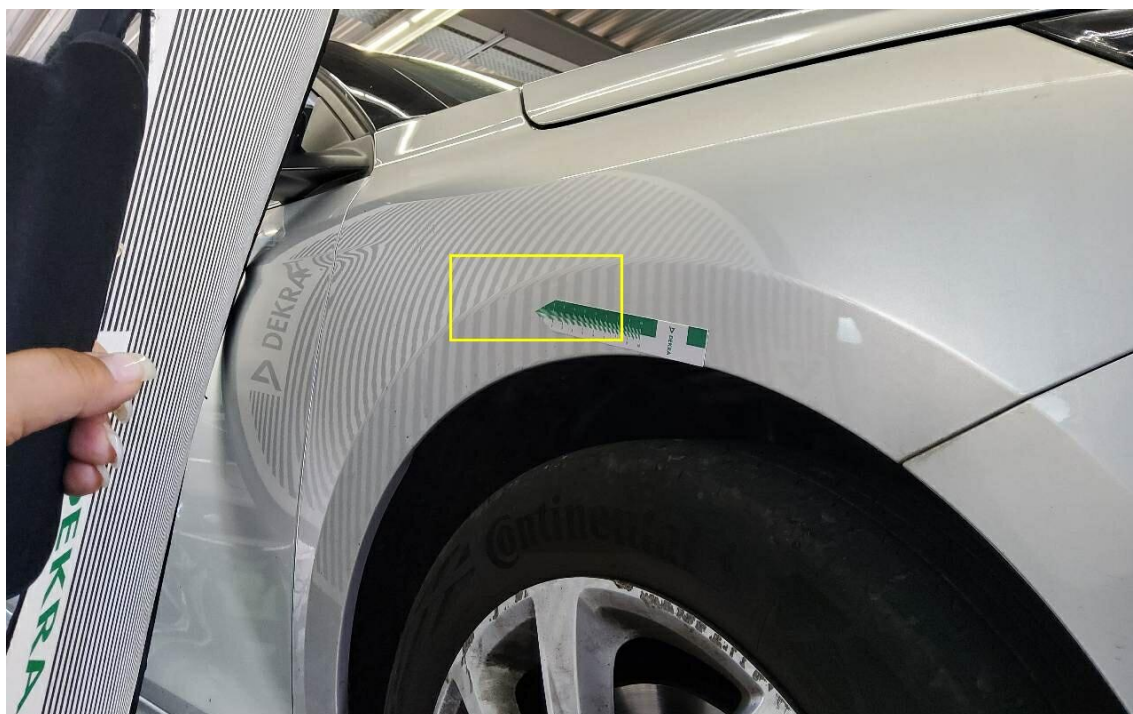
Bild 28 : Kotflügel vorne rechts leichte Delle

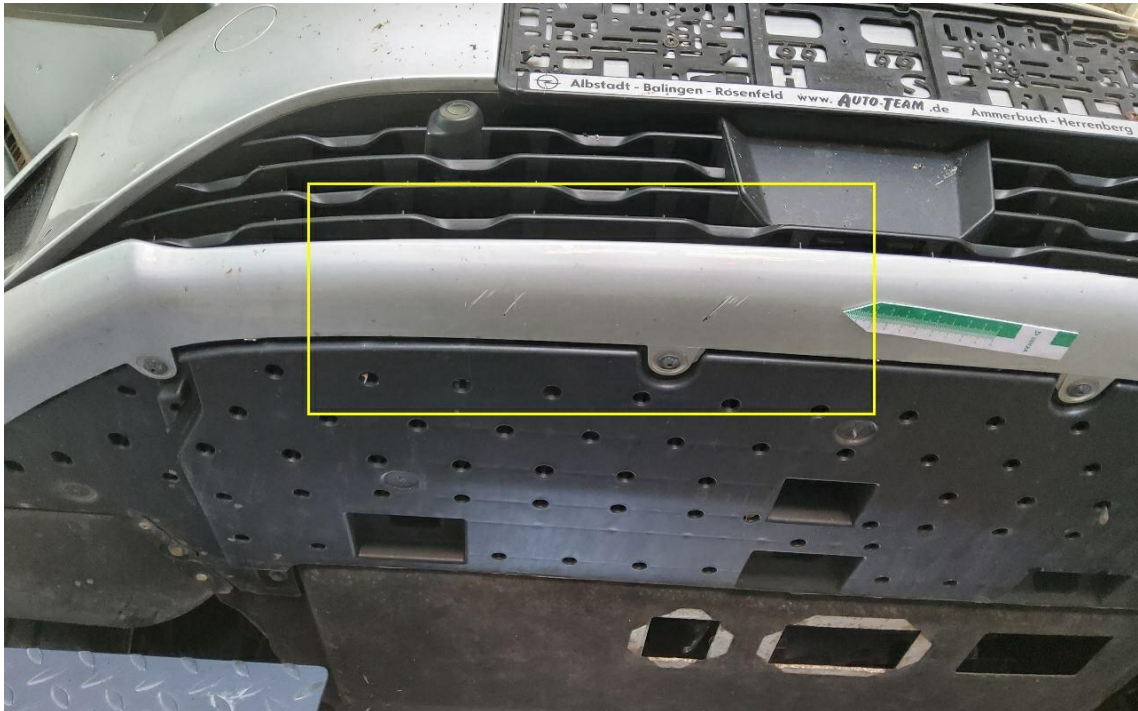
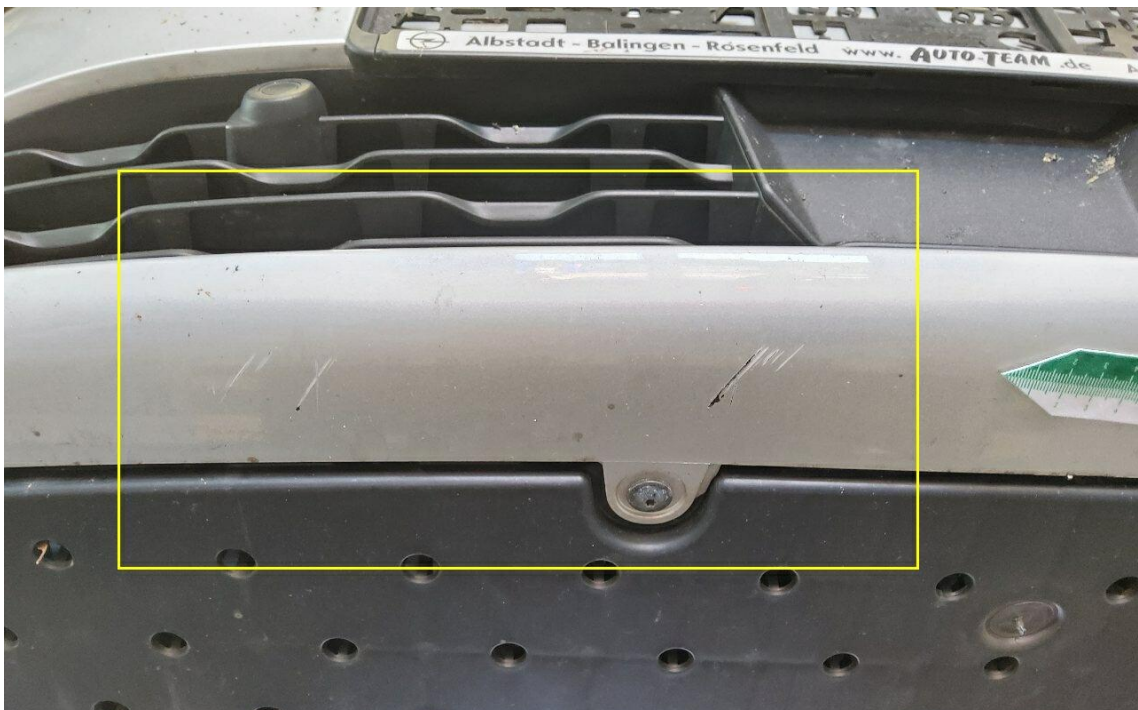
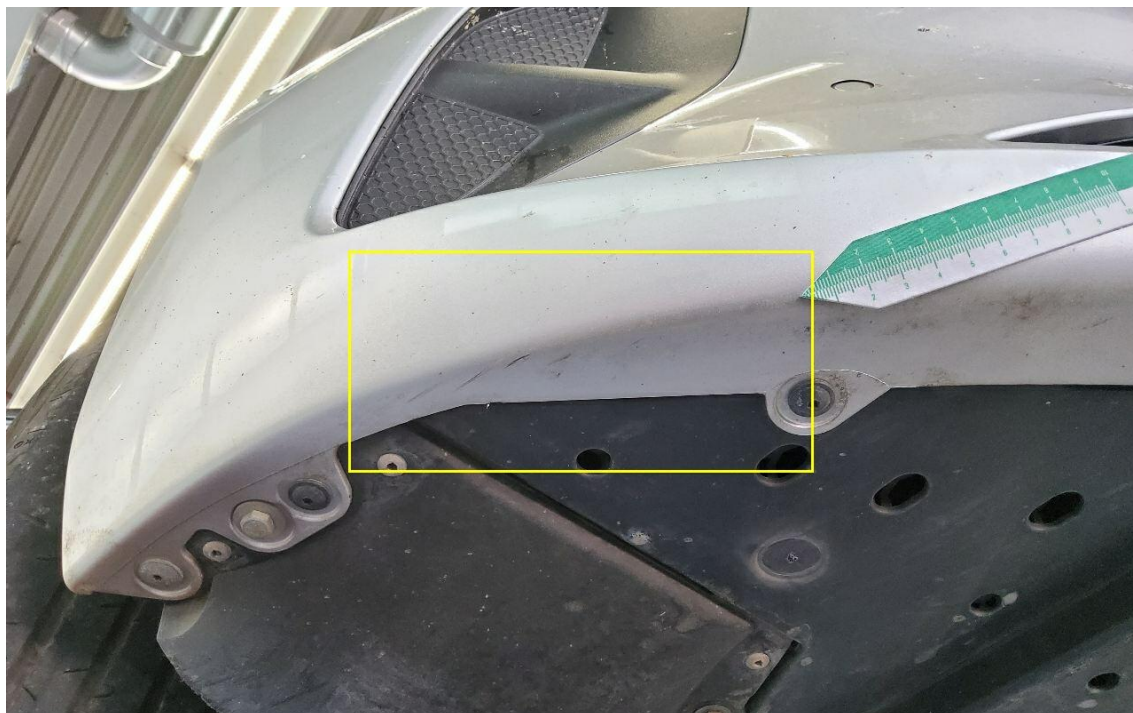
Bild 29 : Stoßfängerverkleidung vorne unterhalb verschrammt

Bild 30 : Stoßfängerverkleidung vorne unterhalb verschrammt

Bild 31 : Stoßfängerverkleidung vorne unterhalb verschrammt

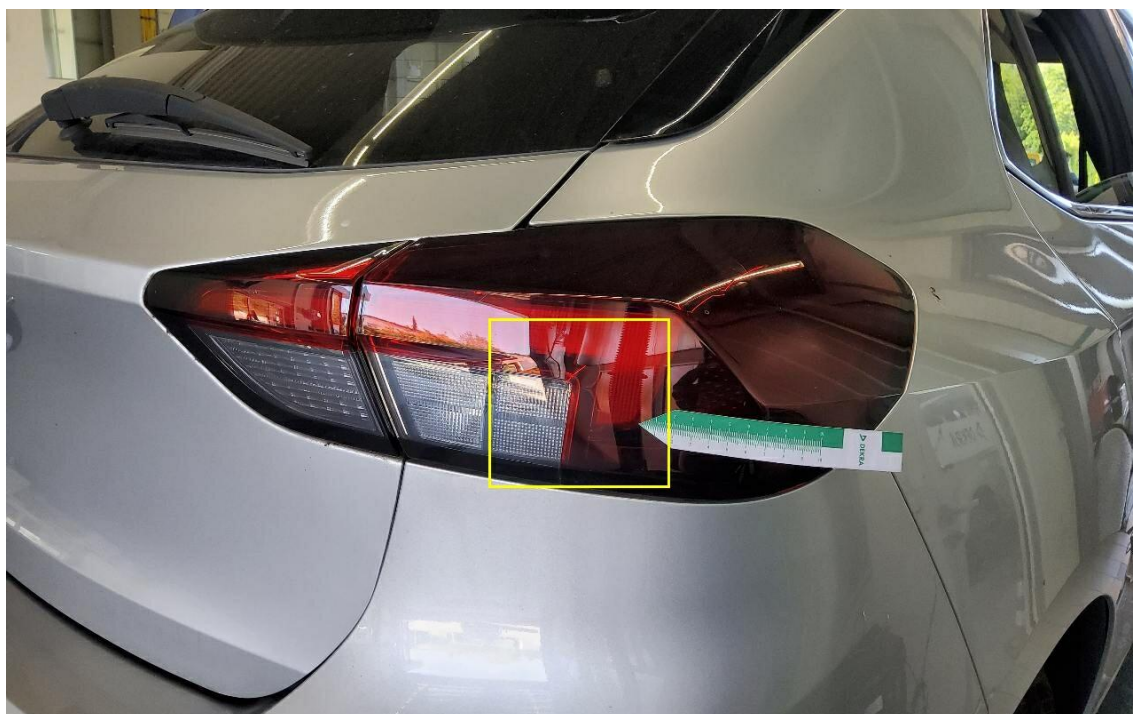
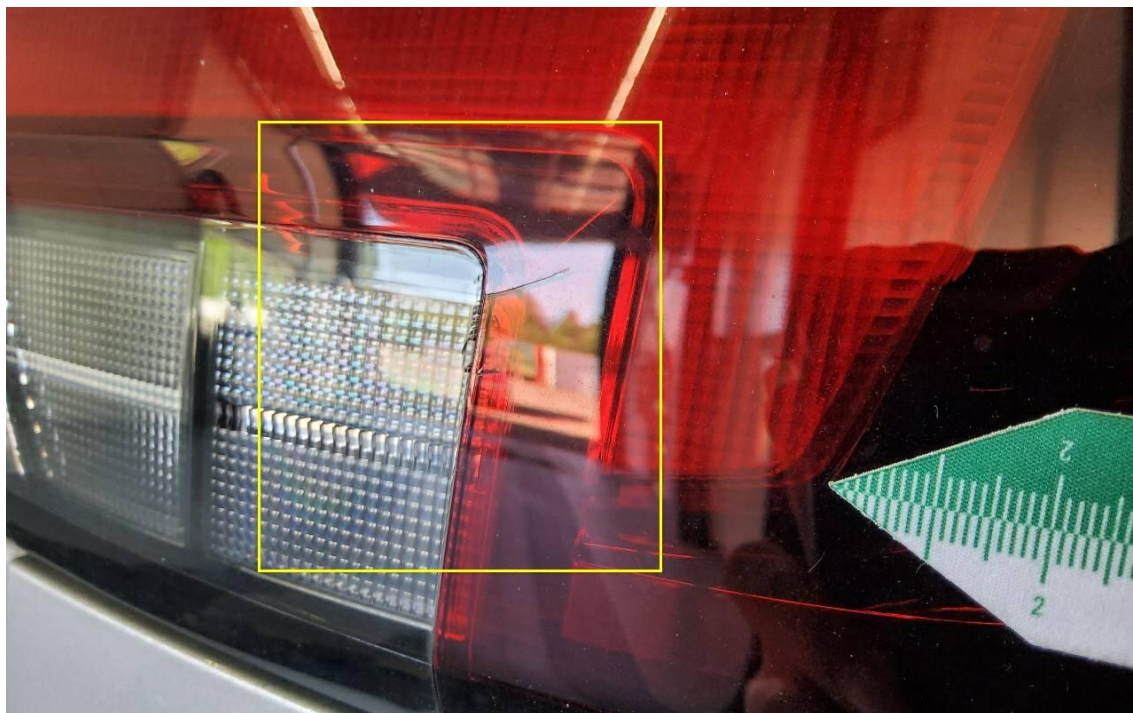
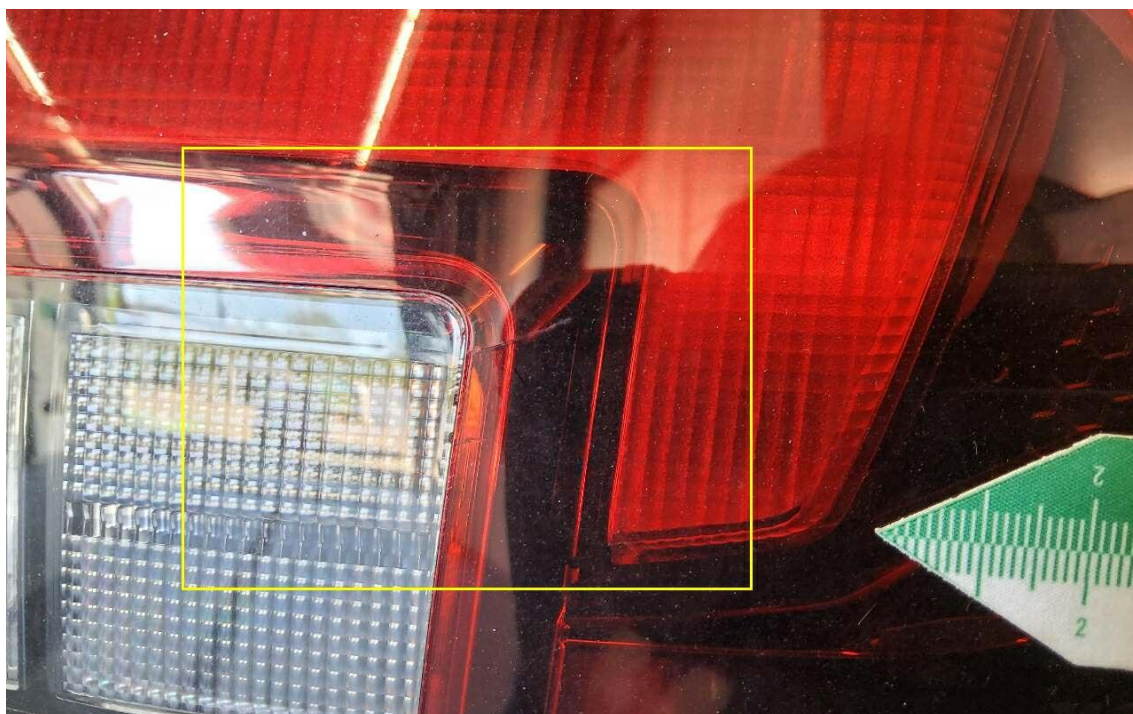
Bild 32 : Rückstrahler rechts außen gebrochen

Bild 33 : Rückstrahler rechts außen gebrochen

Bild 34 : Rückstrahler rechts außen gebrochen

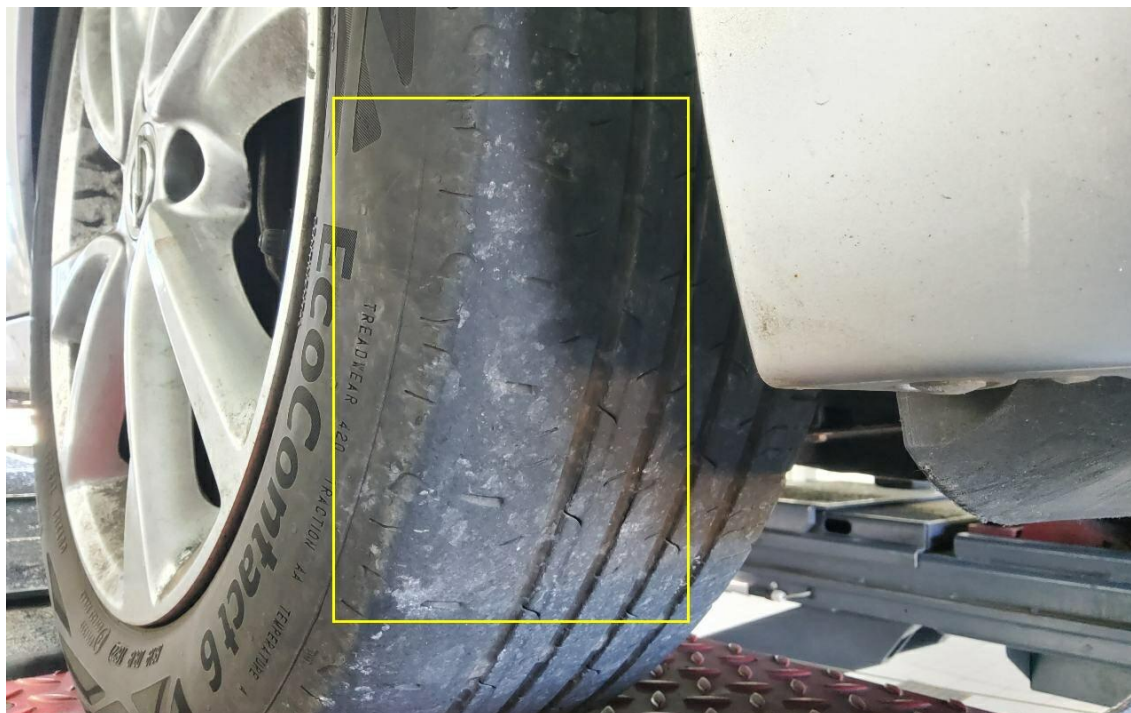
Bild 35 : Achse 1, Reifen Rechts einseitig stark abgefahren

| Achse | Reifenbezeichnung | Hersteller/Typ | Art | Profiltiefe |
|---|---|---|---|---|
| rechts | 195 / 55 R 16 87 H | Continental / EcoContact 6 | S /S | 2 mm |

| | Profiltiefe | Art |
|---|---|---|
| vorne rechts | 2 mm | SS |
