**» Übersicht**

**Auftrags-Nr:** 1002440261  
**Besichtigt am:** 06.05.2026 12:16  
**Berichts-Nr:** 10557052  
**FIN:** WVVZZZCD8RW050669

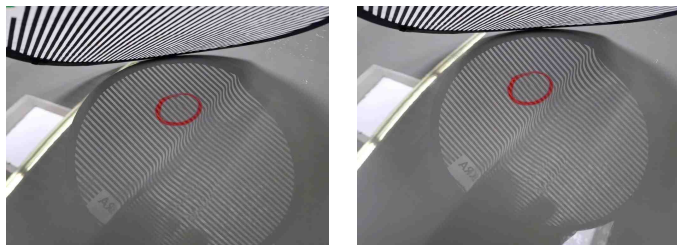
| Nr | Bauteil | Schadensbeschreibung | Reparaturempfehlung |
|---|---|---|---|
| 1 | Motorhaube | Delle(n) | Kaltdrücken |

1 - Motorhaube - Delle(n) - Kaltdrücken

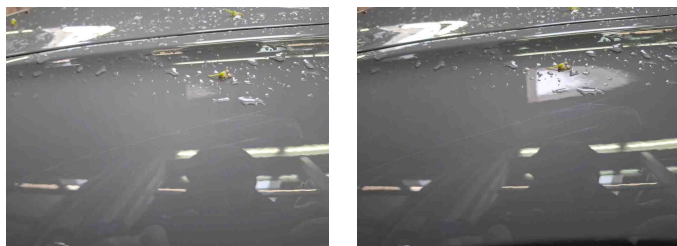
| Nr | Bauteil | Schadensbeschreibung | Reparaturempfehlung |
|---|---|---|---|
| 2 | Kotflügel vorne links | Kratzer | Polieren |

2 - Kotflügel vorne links - Kratzer - Polieren
