Gutachten

MG-005273

Hersteller : Fiat
 Haupttyp : 500 e (332) Lim. (2020->)
 Untertyp : Basis
 VIN : ZFAEF4AA43PX177520
 Erste/Letzte Zul. : 30.08.2023 / 30.08.2023
 Laufleistung : 10.921 km (angegeben)
 Farbe : Colere Esterno (Ozean Grün)
 Farbcode : COLEST230
 Lackart : Metallic (2-Schicht)
 SilverDAT identifyCODE: 012801220020001
 Amtl.Kennz. :
 KBA : 1727/AVN

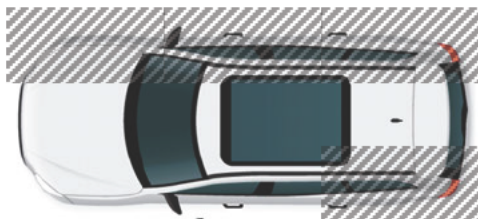
Anstoßbereich

Der Anstoß erfolgte vorne rechts, rechts mittig, hinten rechts, hinten links.

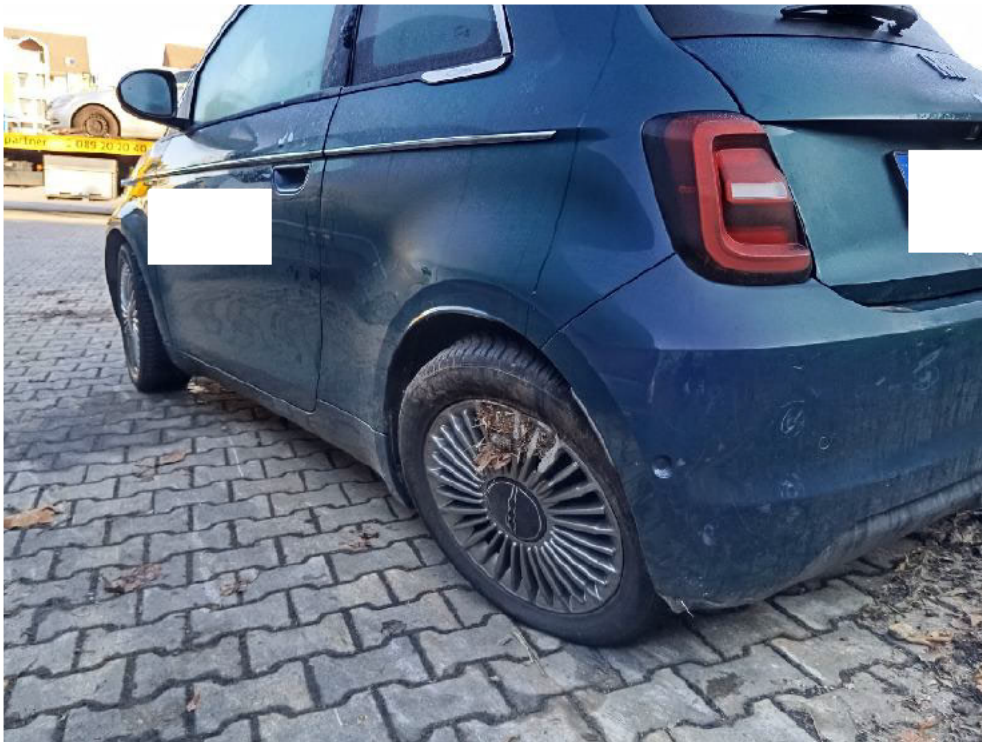
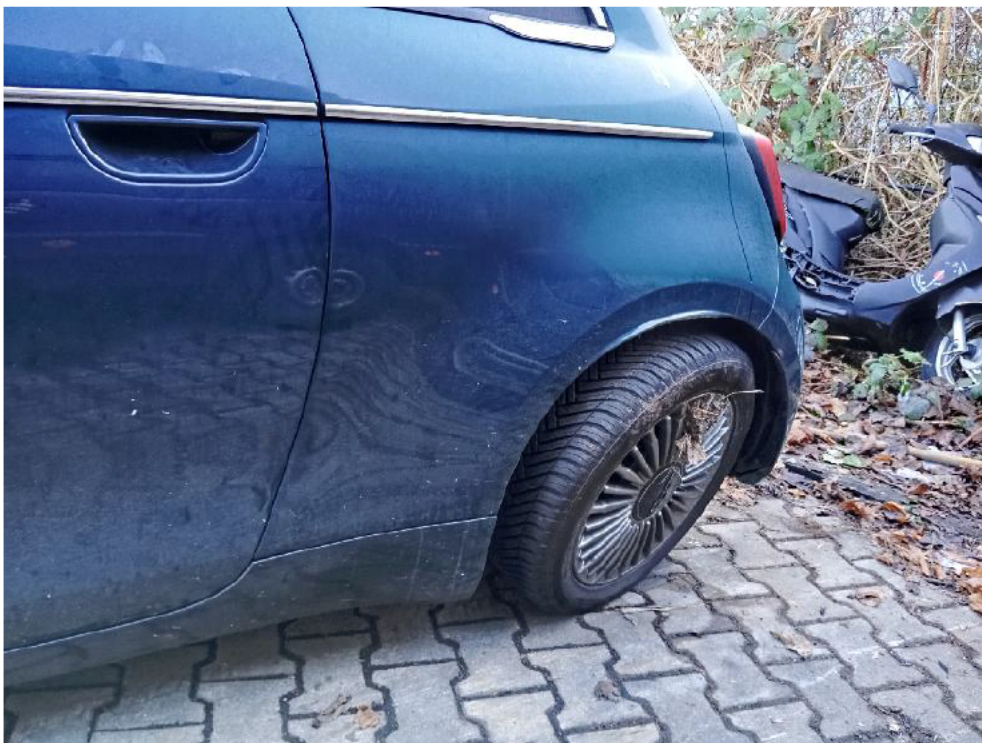
Bild: 9 Übersicht Schadenbereich hinten links

Bild: 10 Übersicht Schadenbereich hinten links

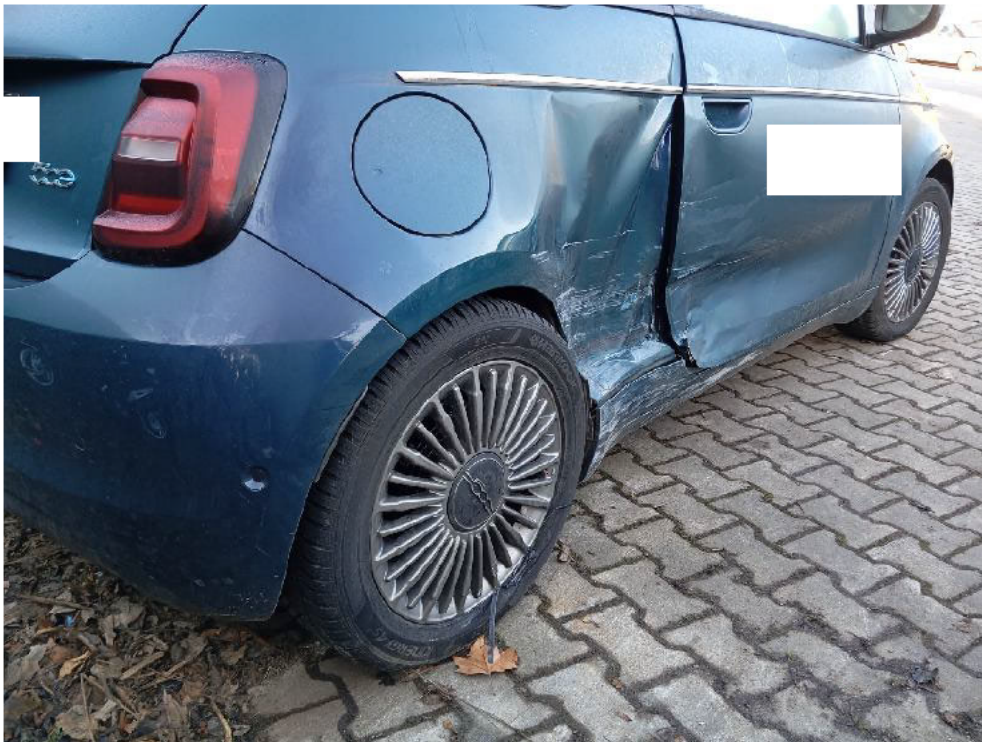
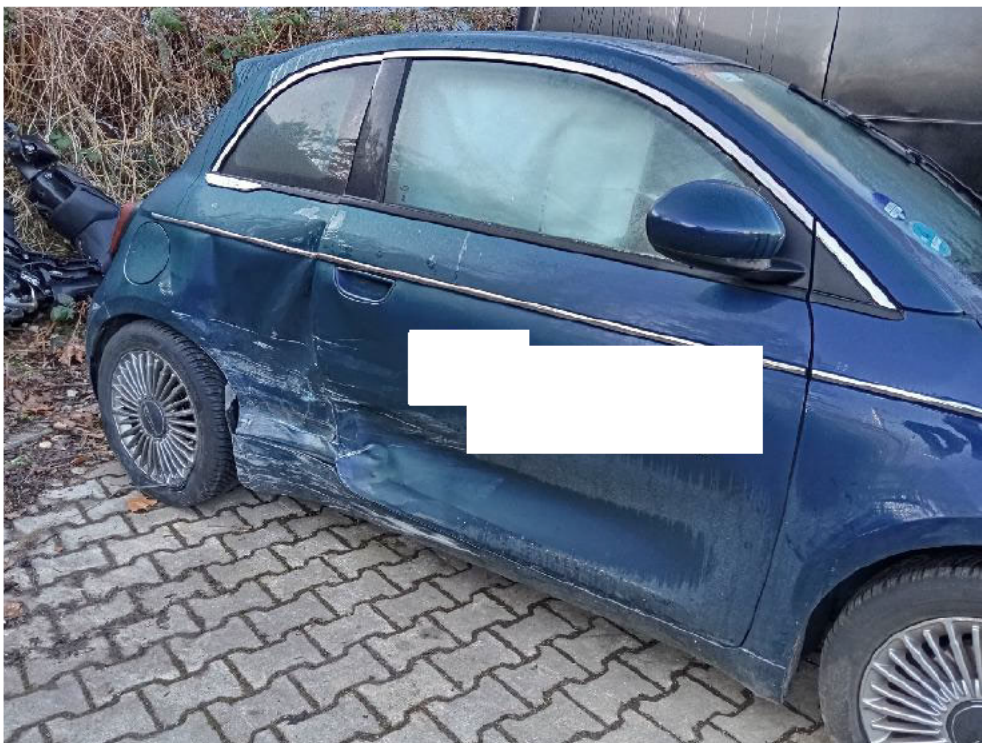
Bild: 11 Übersicht Schadenbereich rechts

Bild: 12 Übersicht Schadenbereich rechts

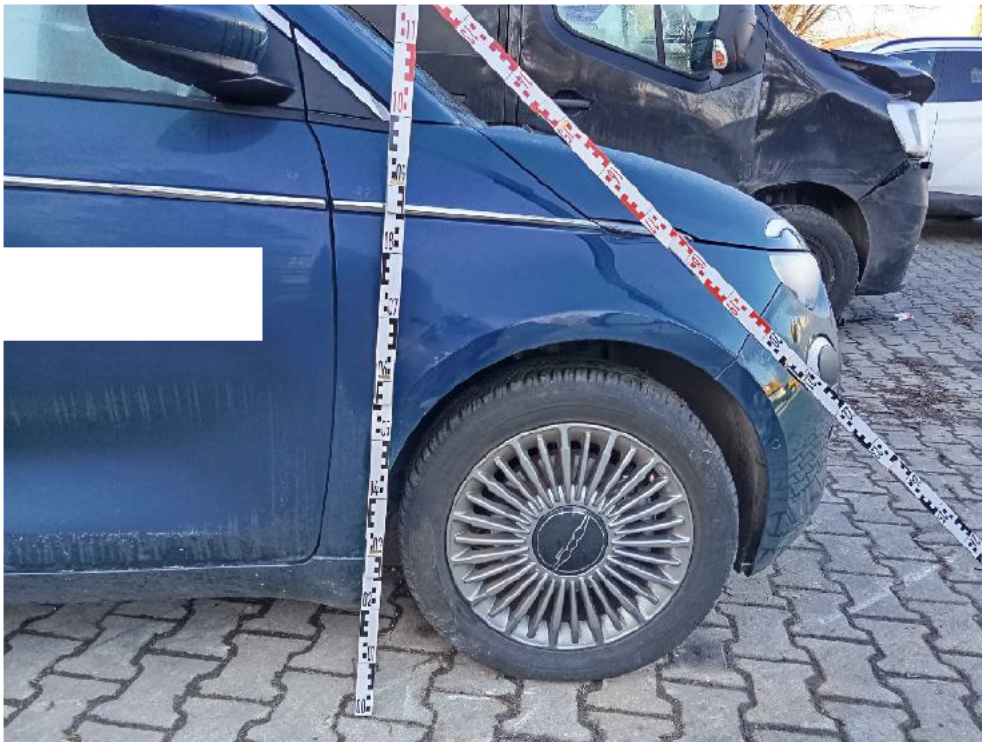
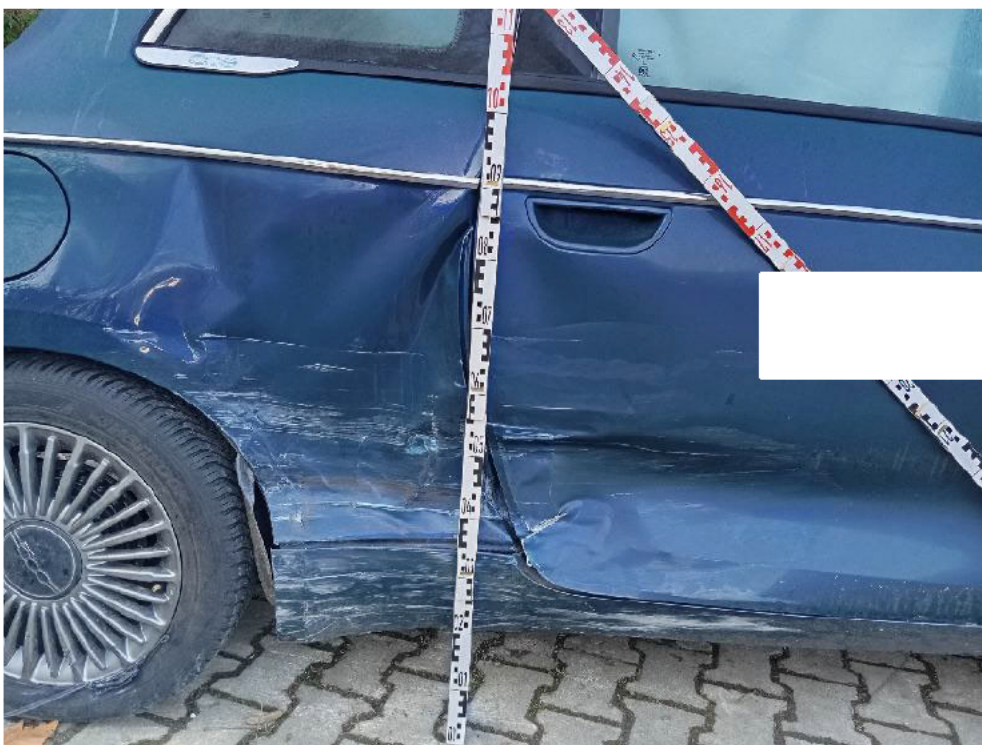
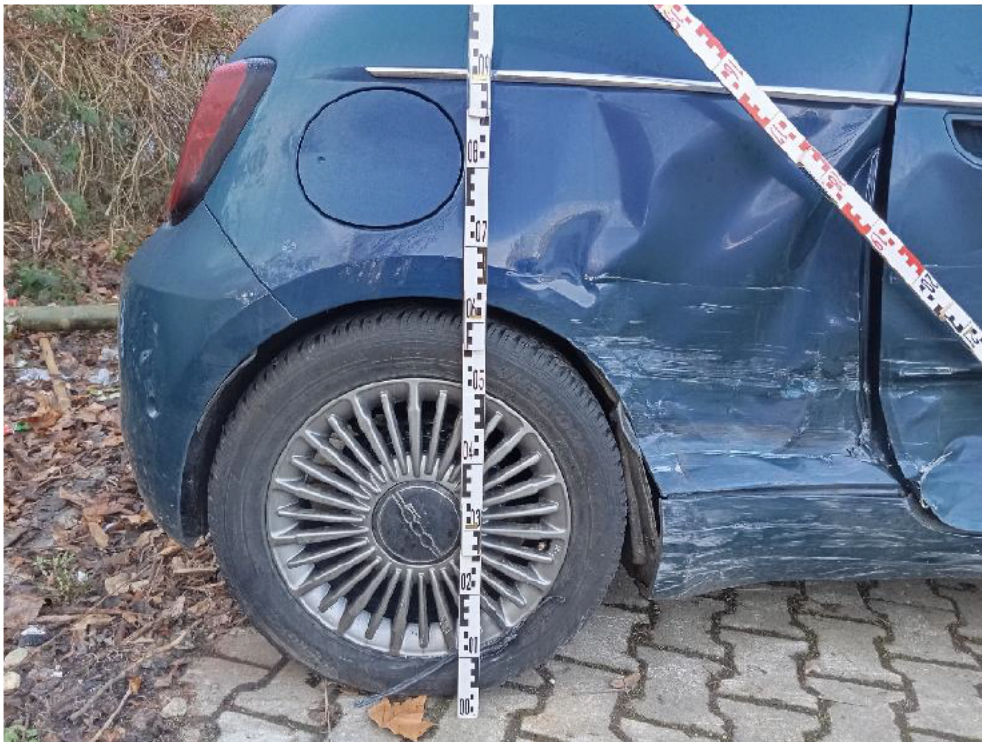
Bild: 13 Übersicht Schadenbereich mit Geometerstab

Bild: 14 Übersicht Schadenbereich mit Geometerstab

Bild: 15 Übersicht Schadenbereich mit Geometerstab

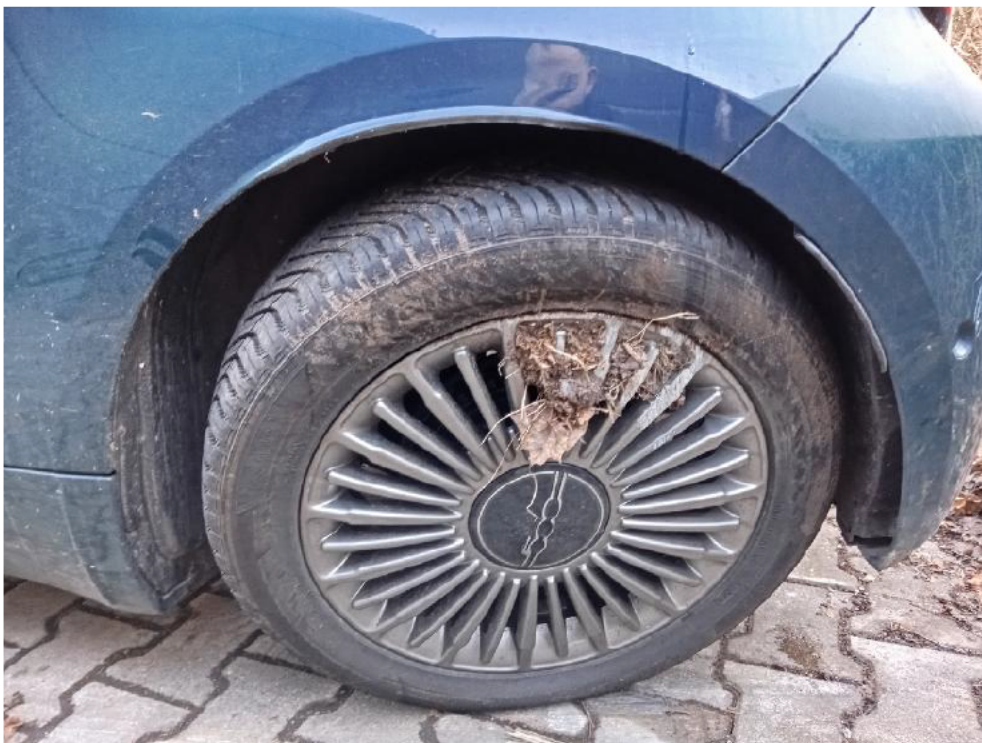
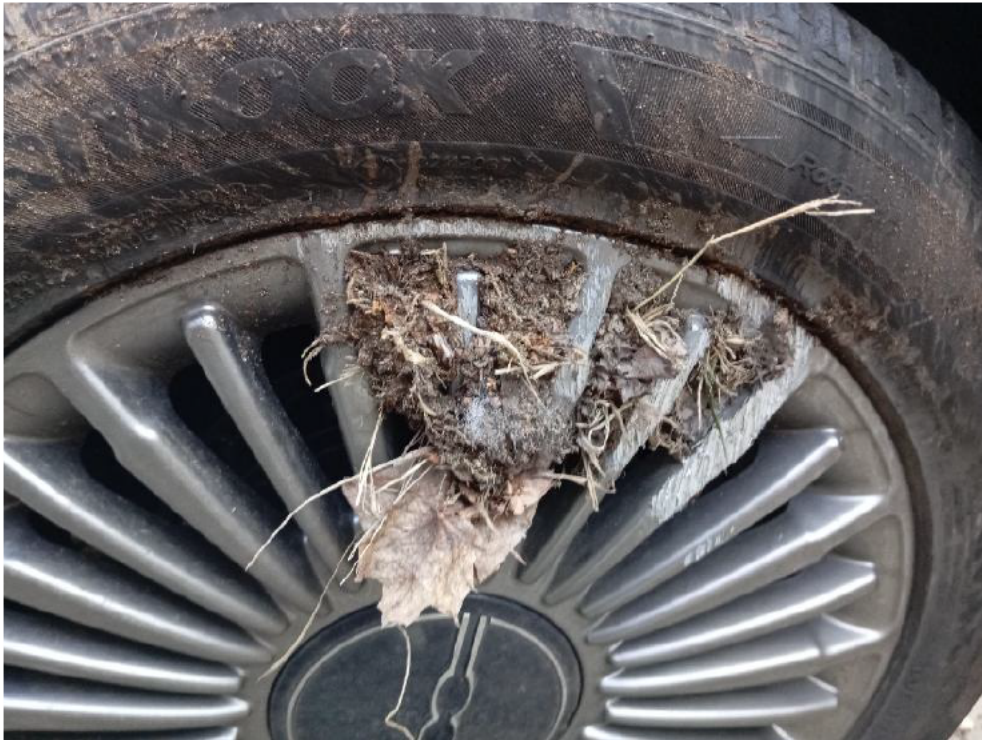
Bild: 16 Rad/Reifen hinten links beaufschlagt

Bild: 17 Rad/Reifen hinten links beaufschlagt

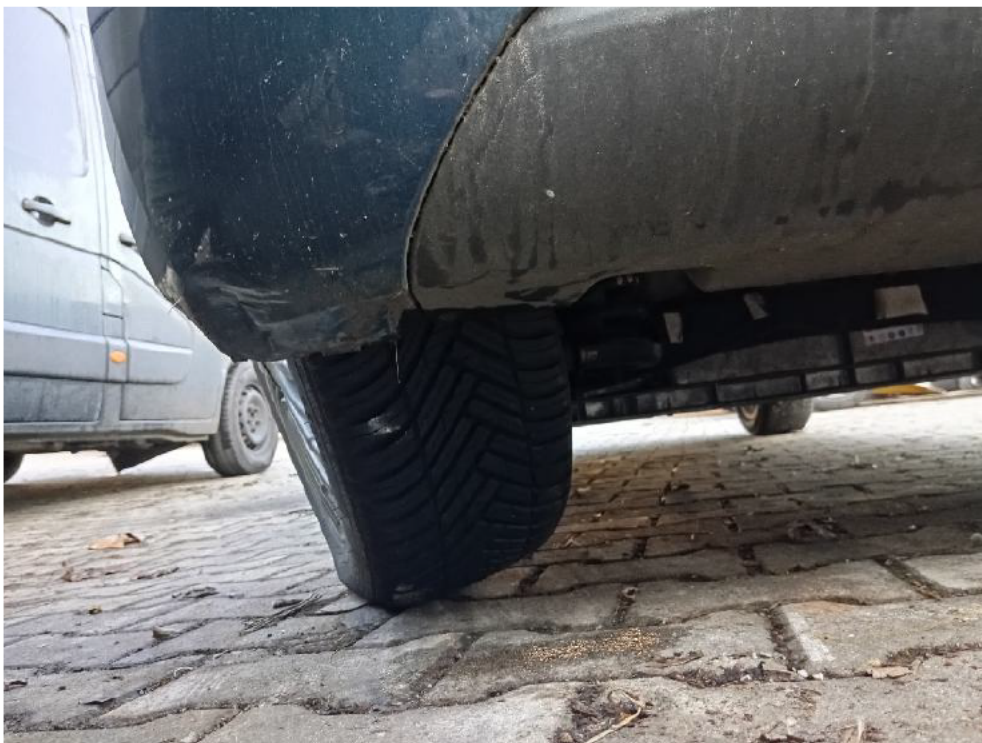
Bild: 18 Achse hinten links deformiert

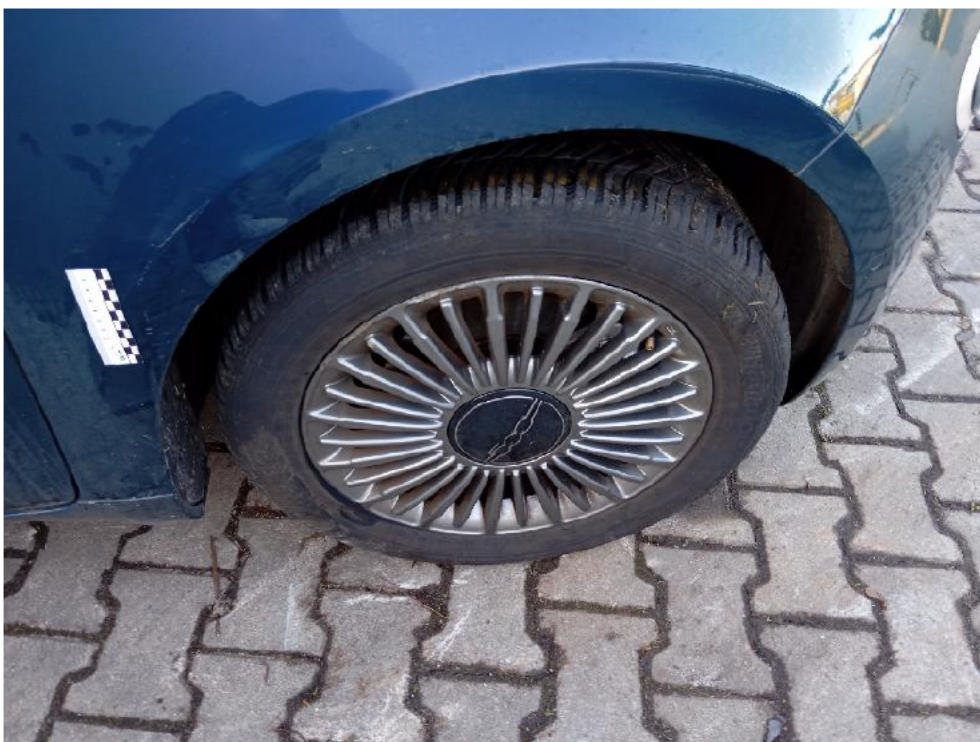
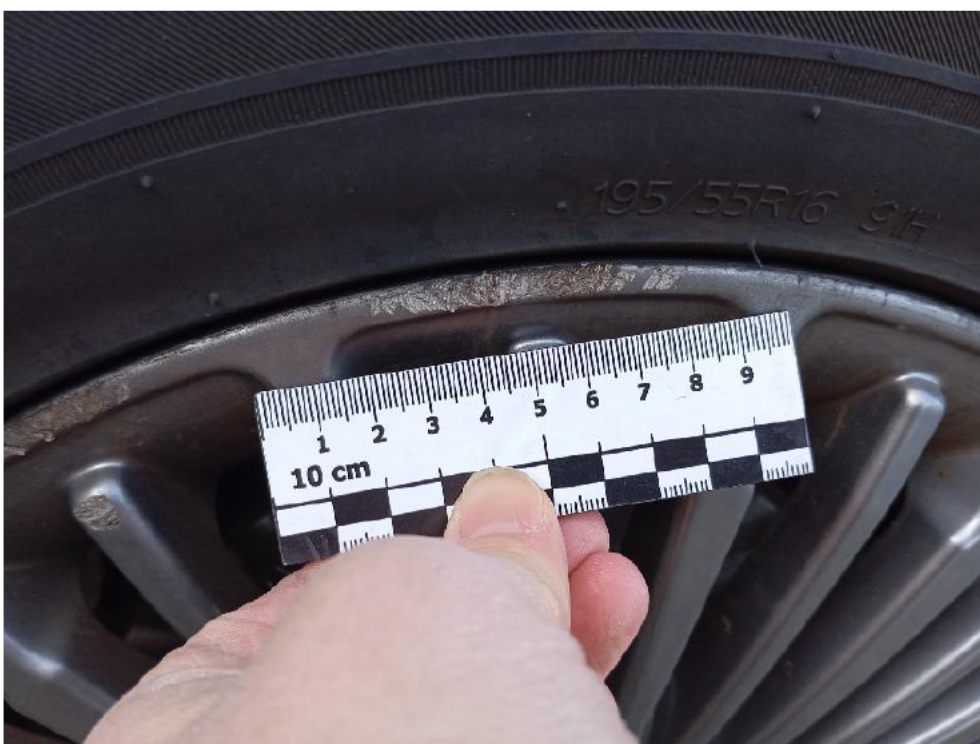
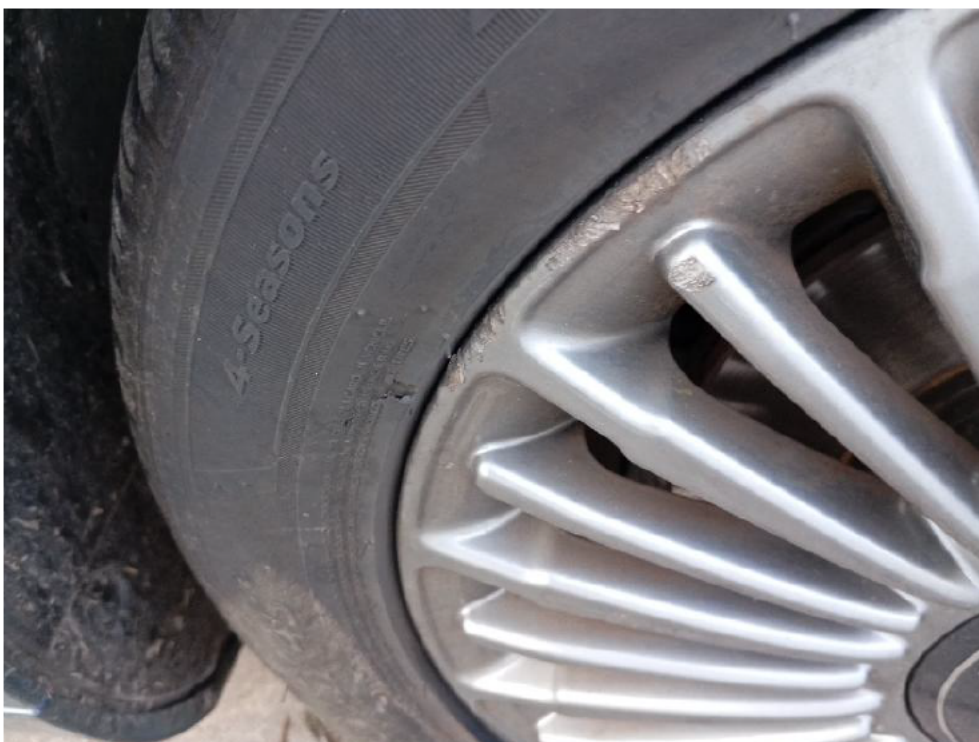
Bild: 19 Rad/Reifen vorne rechts beaufschlagt

Bild: 20 Rad/Reifen vorne rechts beaufschlagt

Bild: 21 Rad/Reifen vorne rechts beaufschlagt

- Kotflügel vorne rechts deformiert, ersetzen
- Rad/Reifen vorne rechts beaufschlagt, ersetzen
- Tür vorne rechts inklusive Anbauteile deformiert, ersetzen
- Seitenwand hinten rechts deformiert, ersetzen
- Radhaus hinten rechts deformiert, ersetzen
- Schweller Verkleidung rechts deformiert, ersetzen
- Schweller hinten rechts deformiert, ersetzen
- Rad/Reifen hinten links/rechts beaufschlagt, ersetzen
- Hinterachse Kpl. deformiert, ersetzen
- Das Fahrzeug ist einer Karosserievermessung zu unterziehen
- Die Hoch Volt Batterie ist auszubauen und zu überprüfen

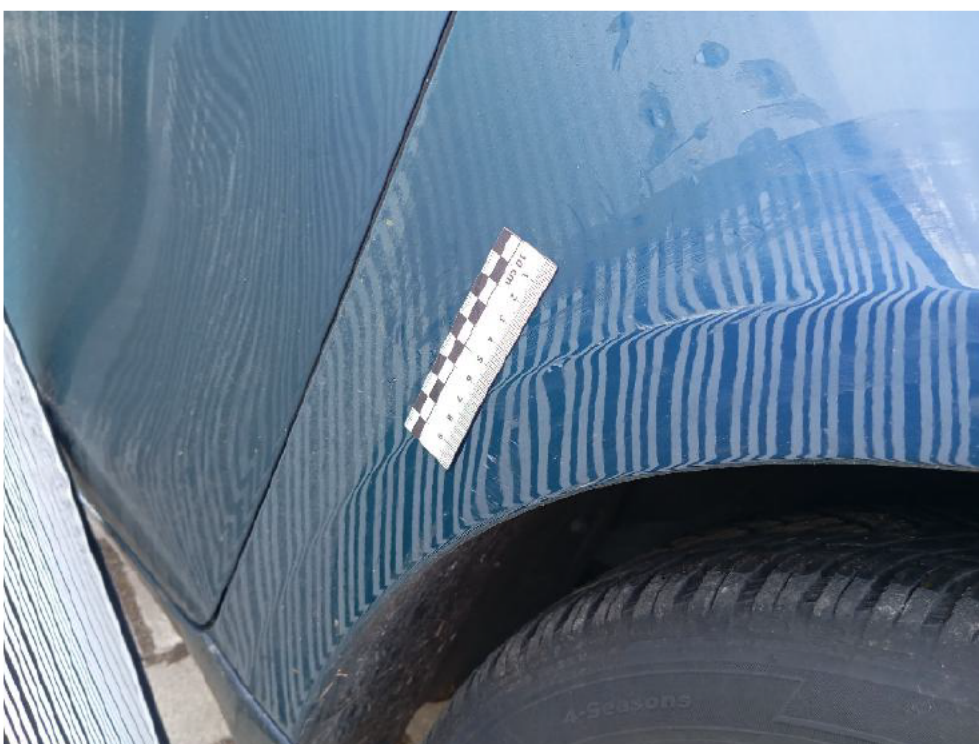
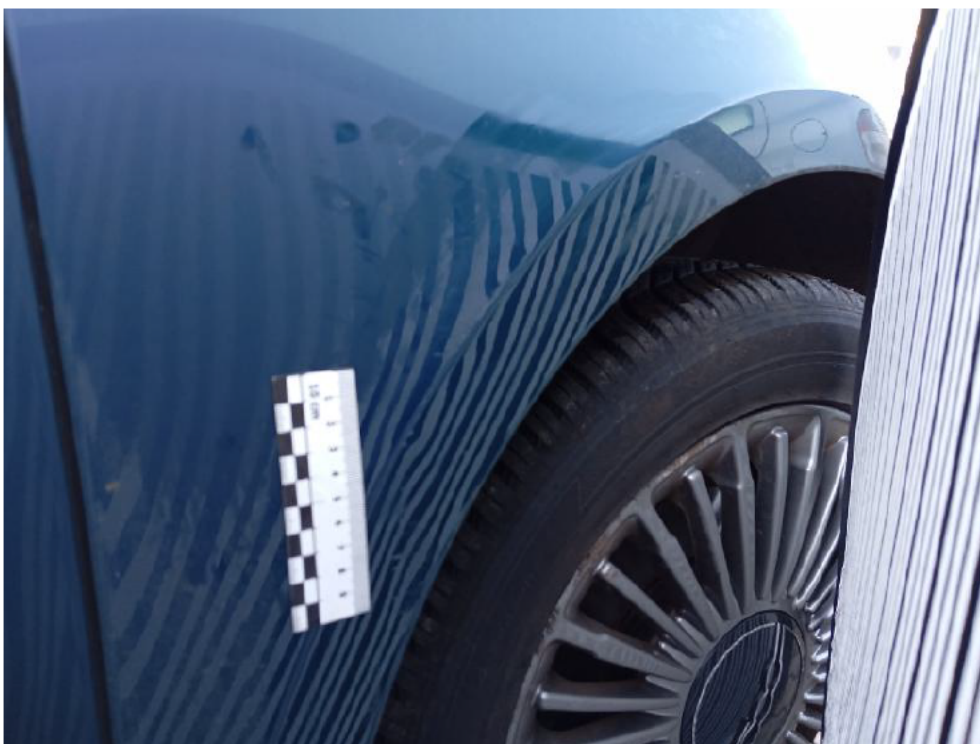
Bild: 22 Kotflügel vorne rechts deformiert

Bild: 23 Kotflügel vorne rechts deformiert

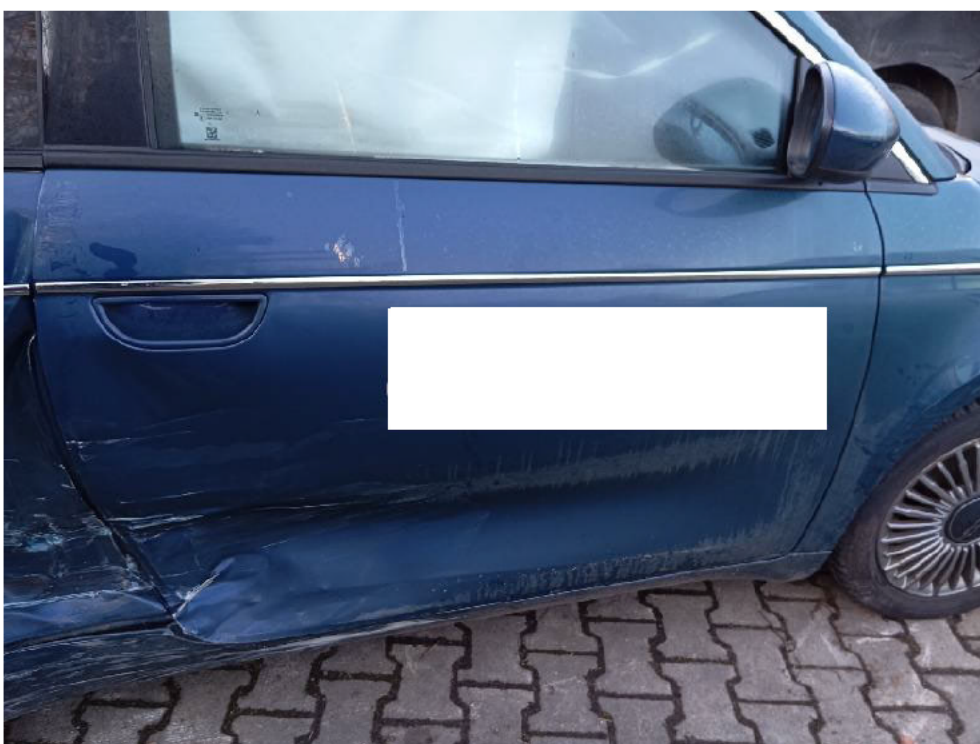
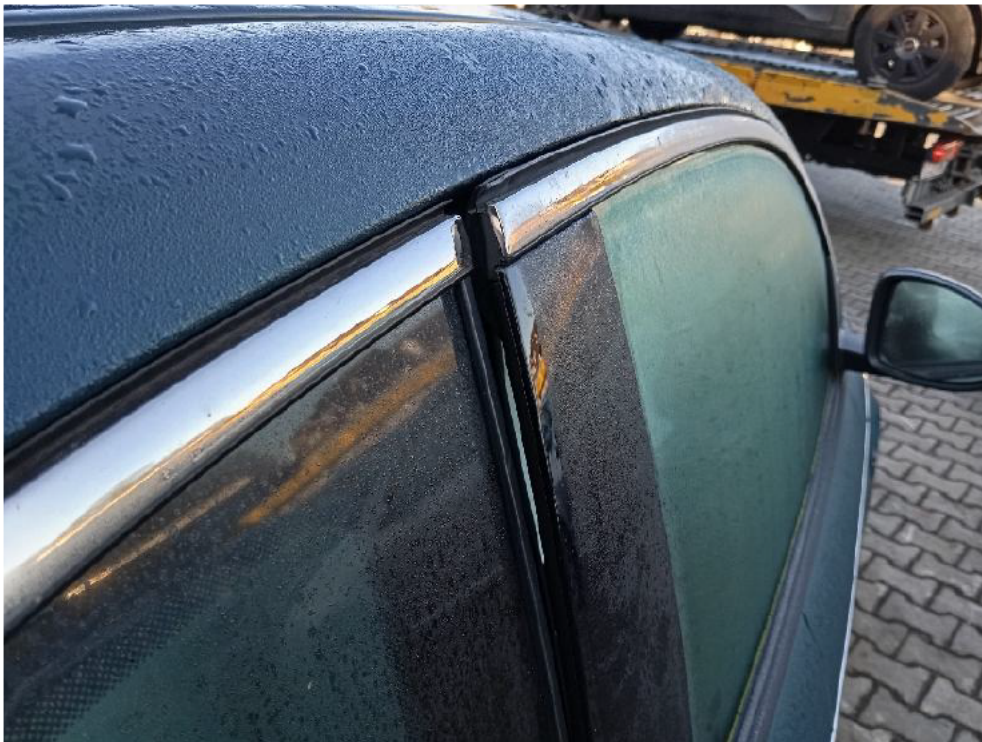
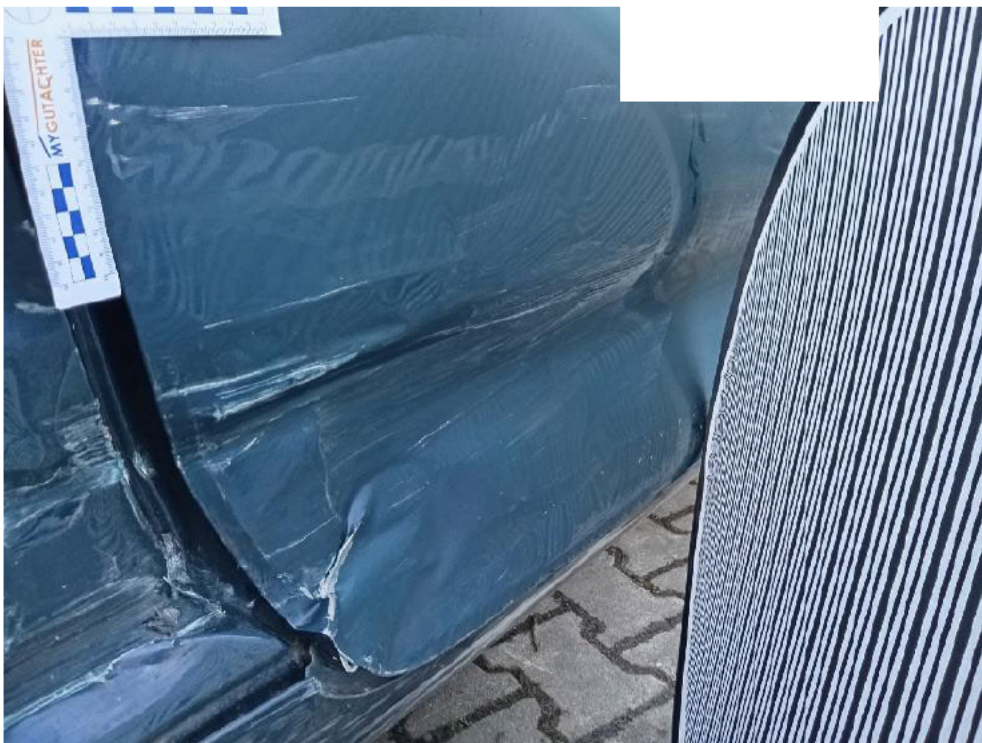
Bild: 24 Tür vorne rechts deformiert

Bild: 25 Tür vorne rechts deformiert

Bild: 26 Tür vorne rechts deformiert

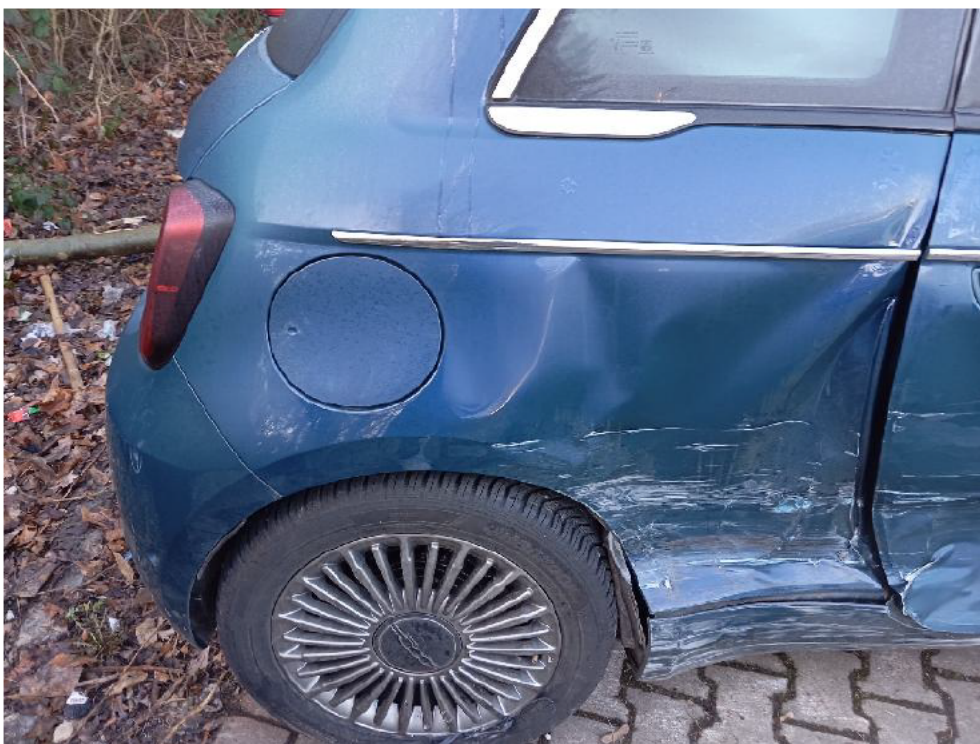
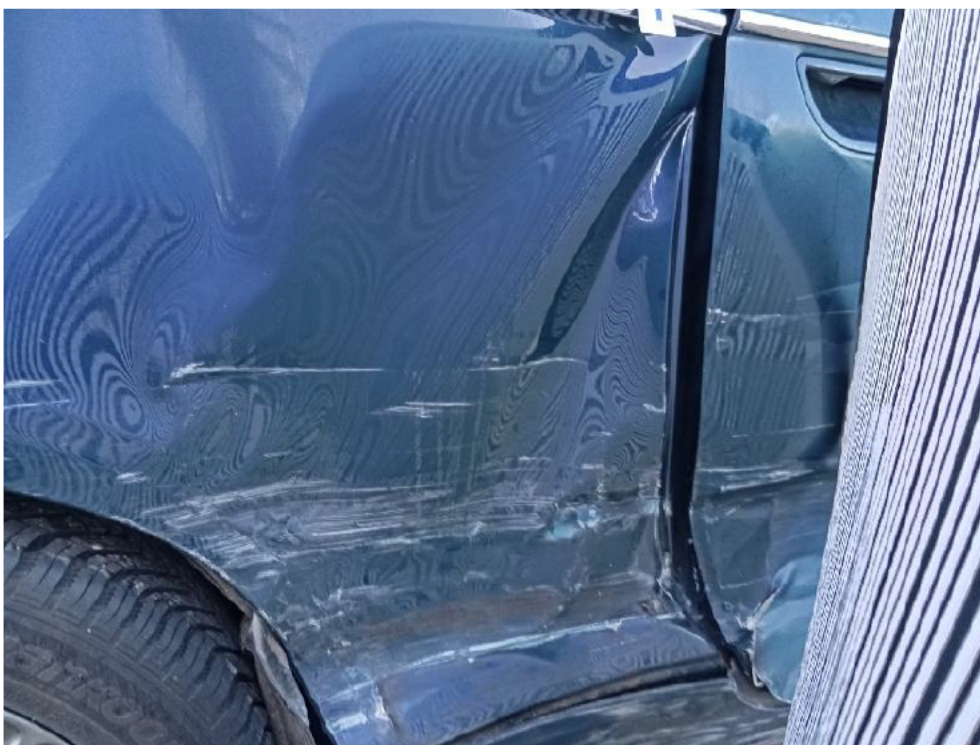
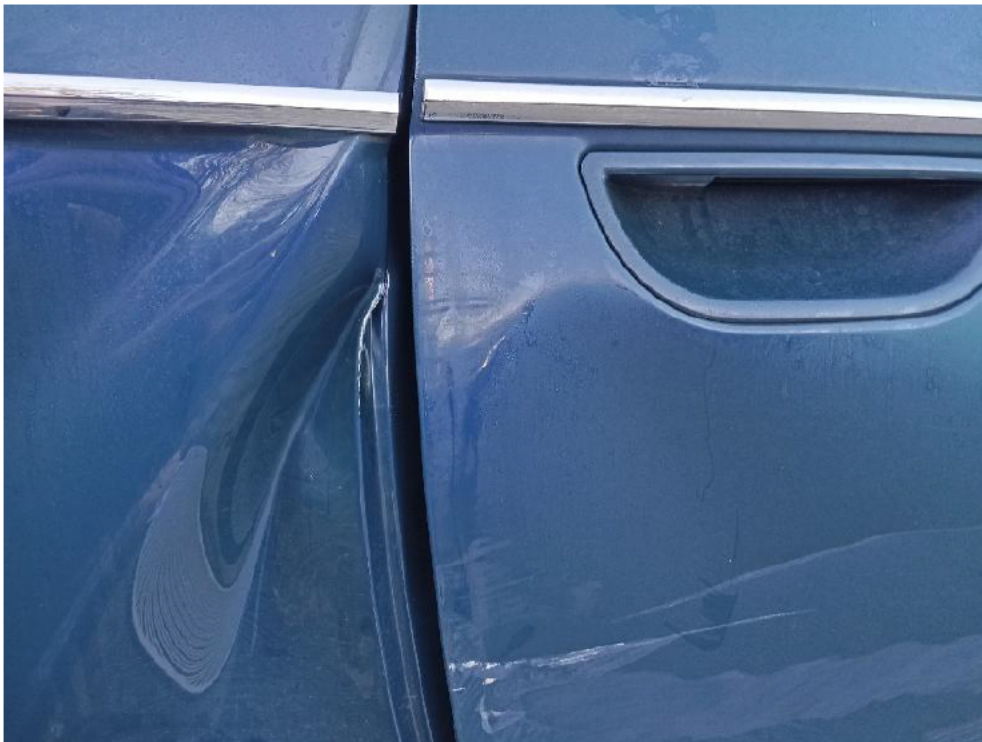
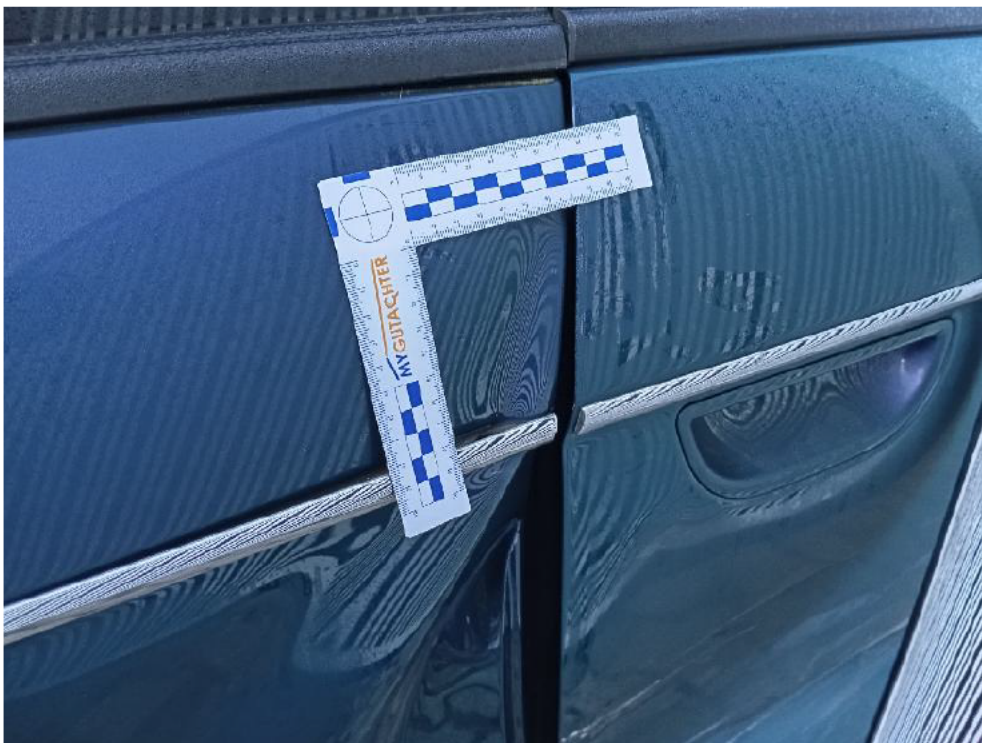
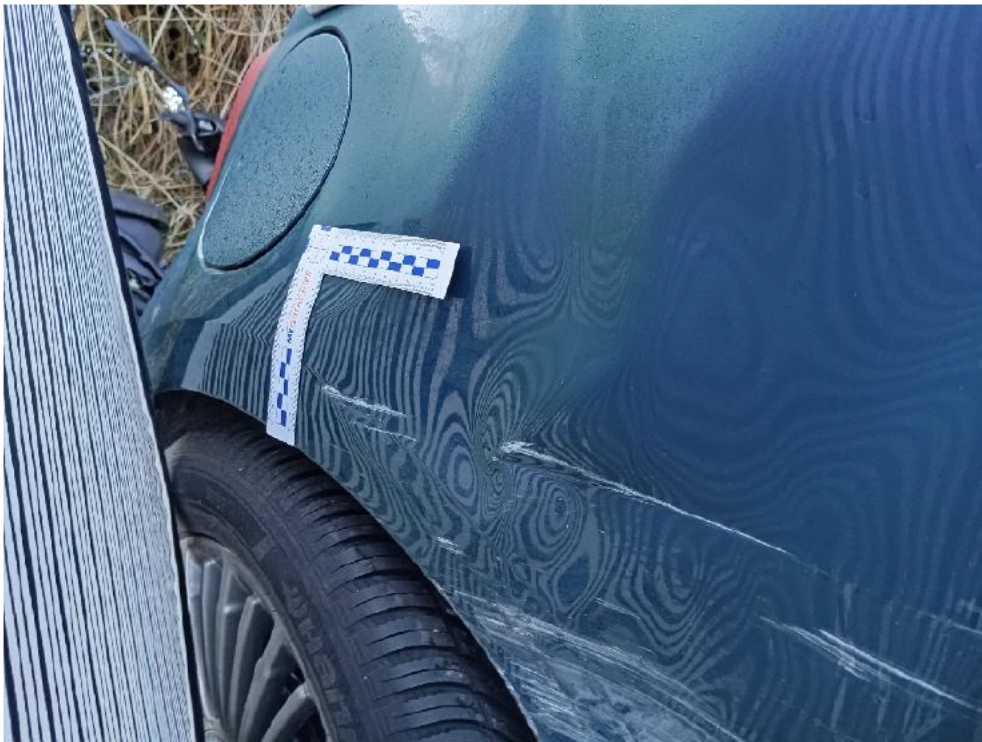
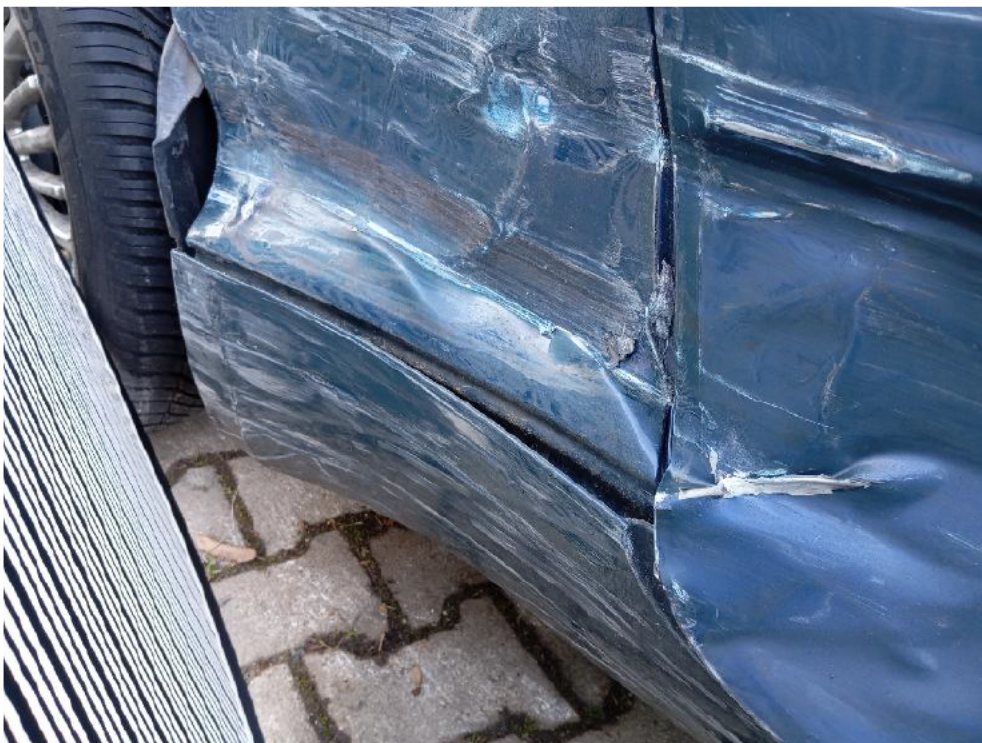
Bild: 27 Seitenwand hinten rechts deformiert

Bild: 28 Seitenwand hinten rechts deformiert

Bild: 29 Seitenwand hinten rechts deformiert

Bild: 30 Seitenwand hinten rechts deformiert

Bild: 31 Seitenwand hinten rechts deformiert

Bild: 32 Seitenwand hinten rechts deformiert

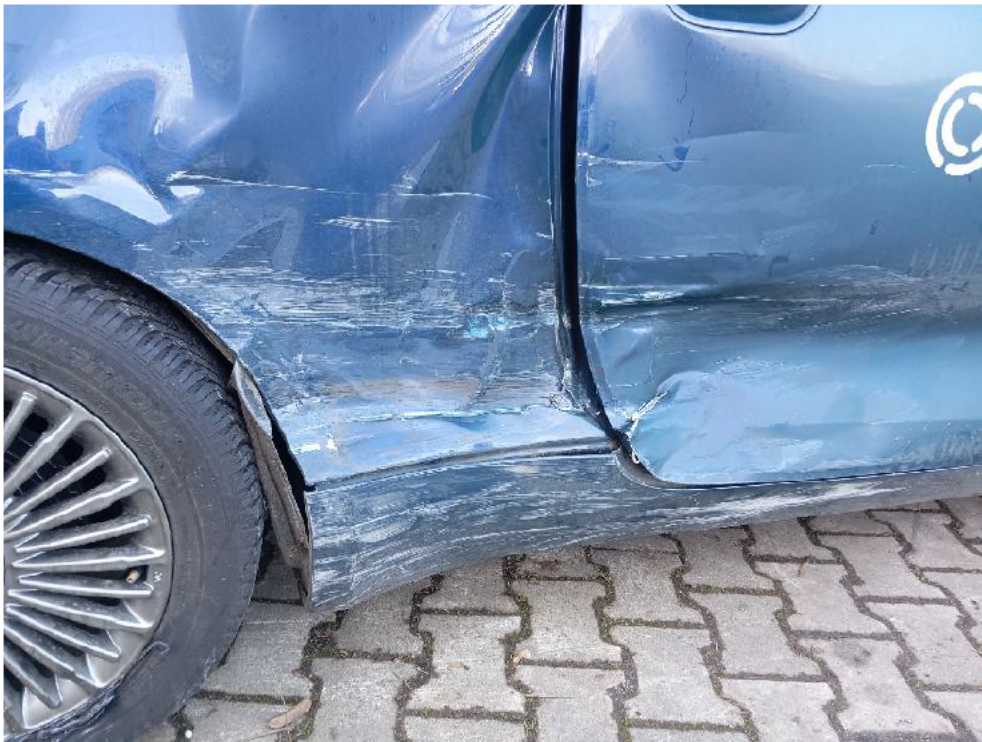
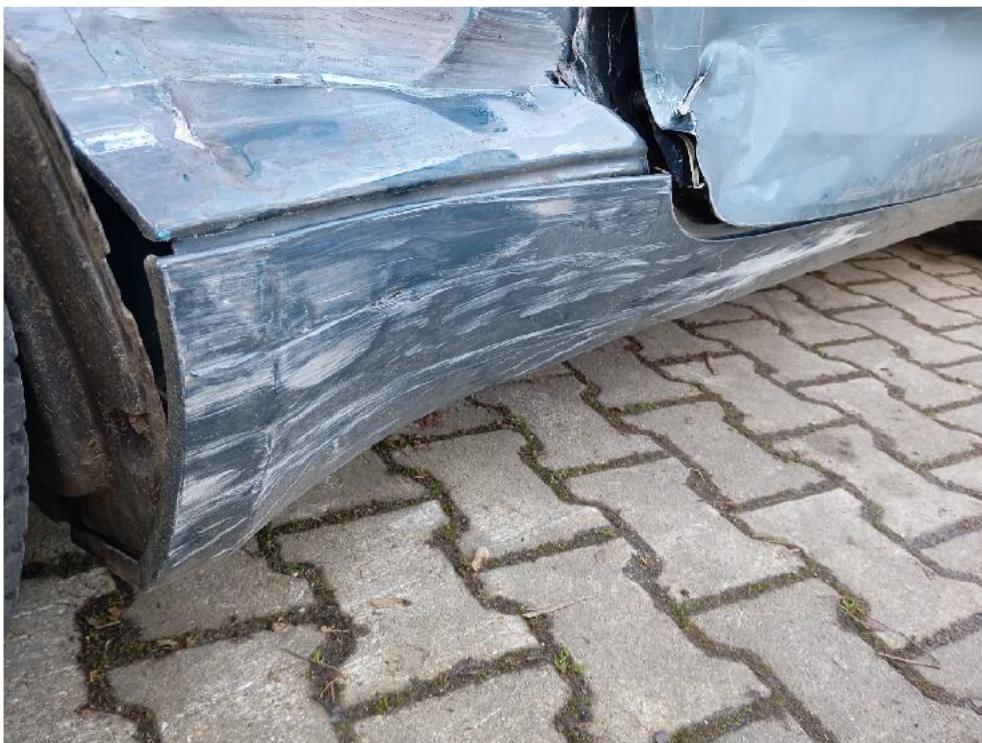
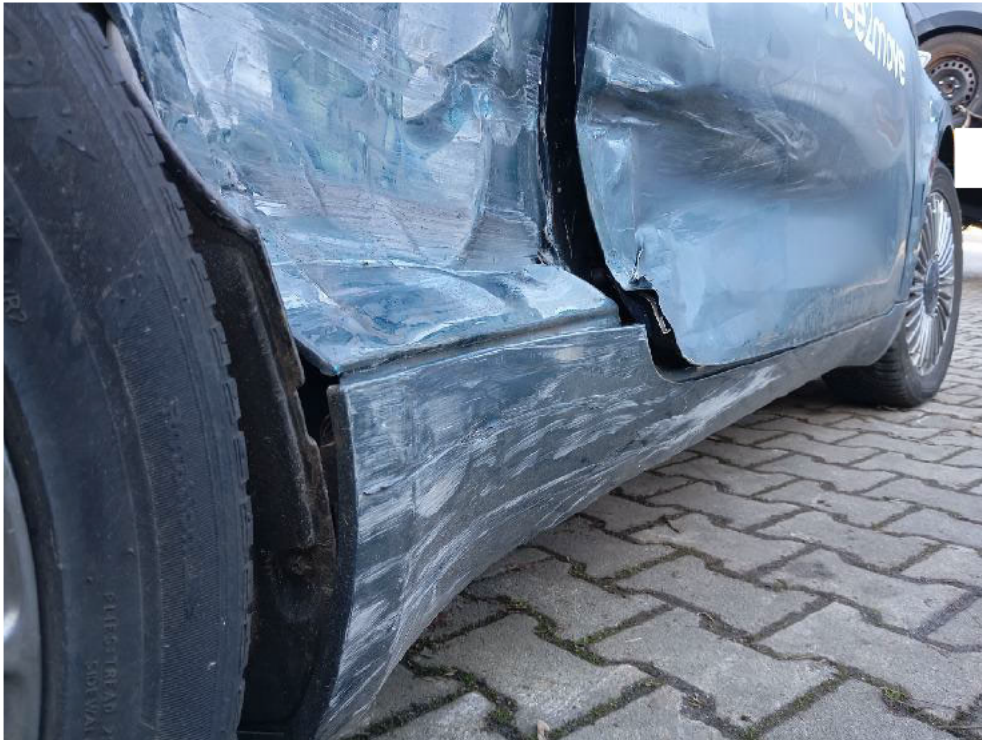
Bild: 33 Schweller rechts deformiert

Bild: 34 Schweller rechts deformiert

Bild: 35 Schweller rechts deformiert

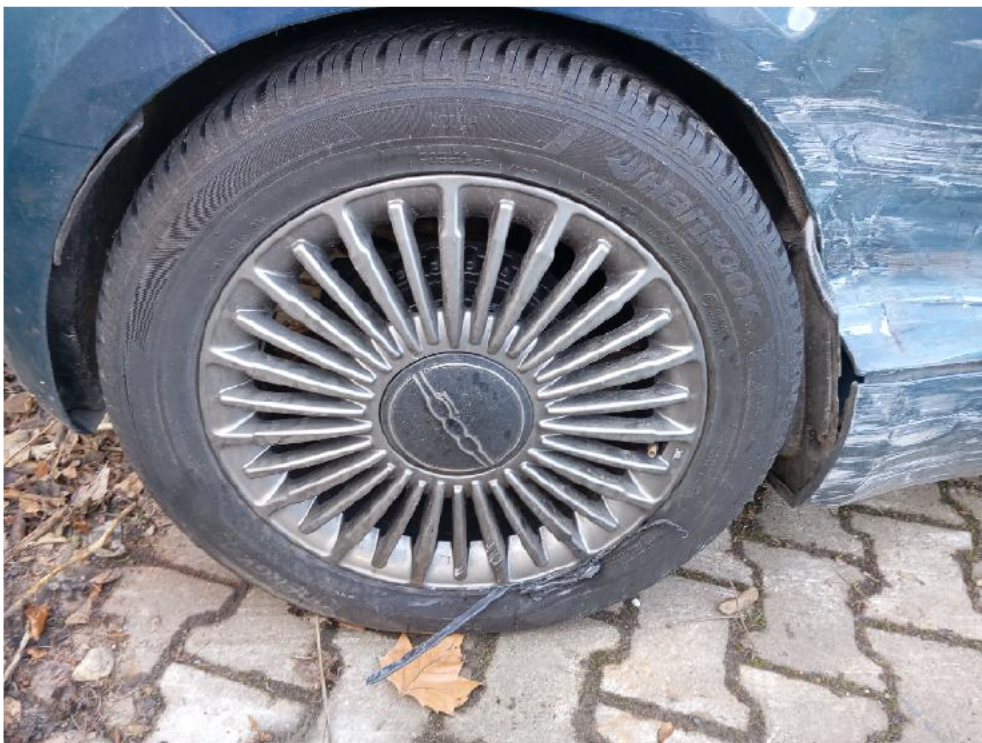
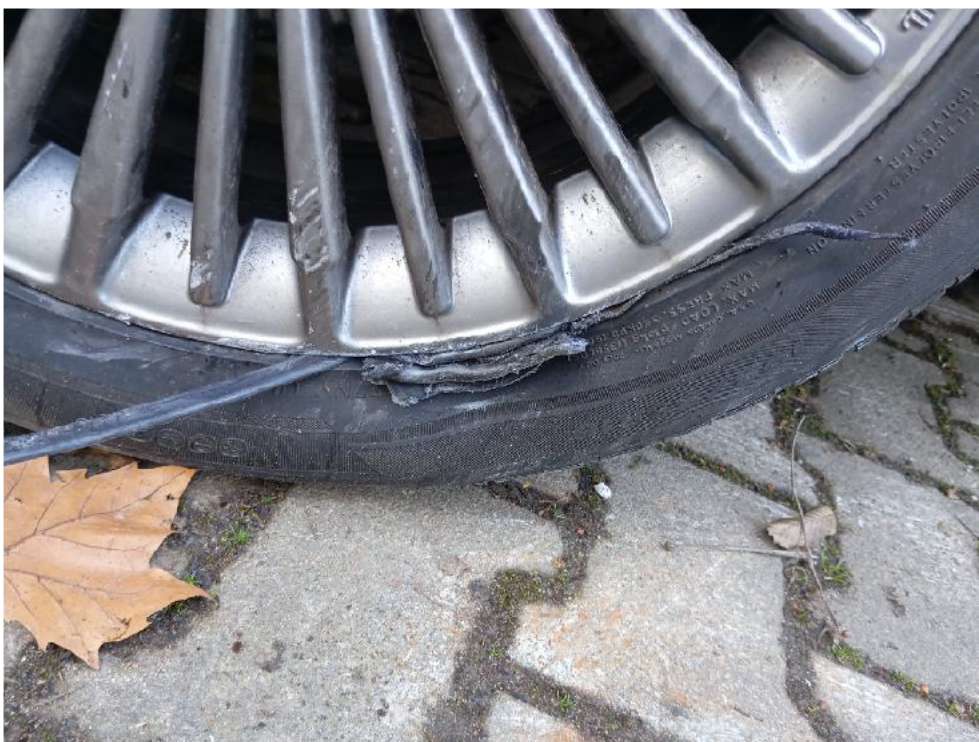
Bild: 36 Rad/Reifen hinten rechts beaufschlagt

Bild: 37 Rad/Reifen hinten rechts beaufschlagt

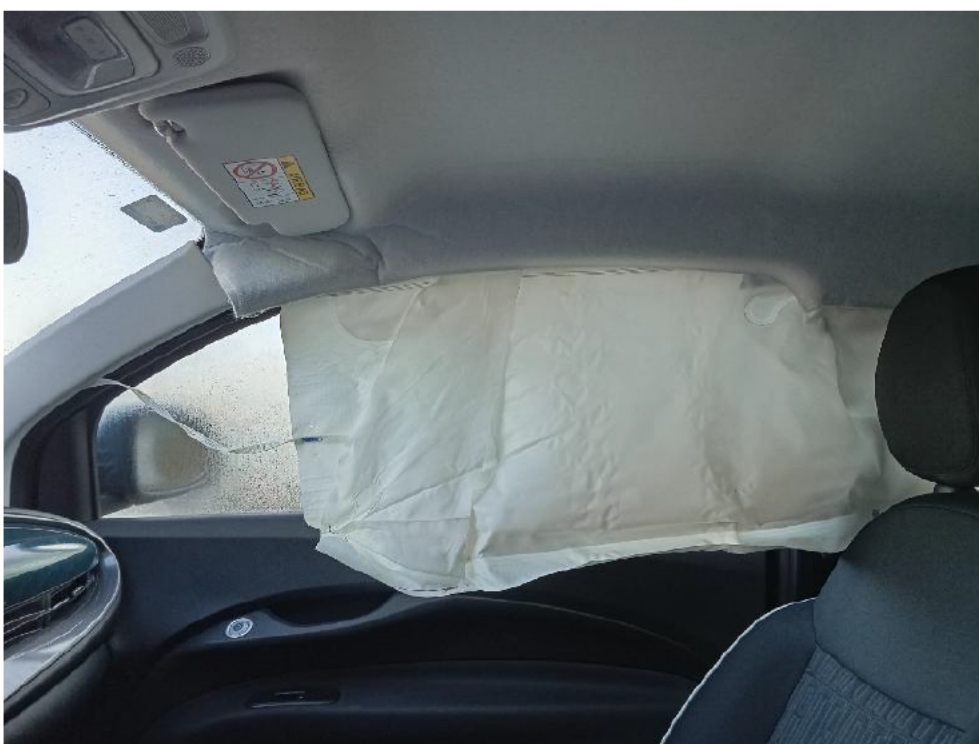
Bild: 38 Kopfairbag rechts ausgelöst

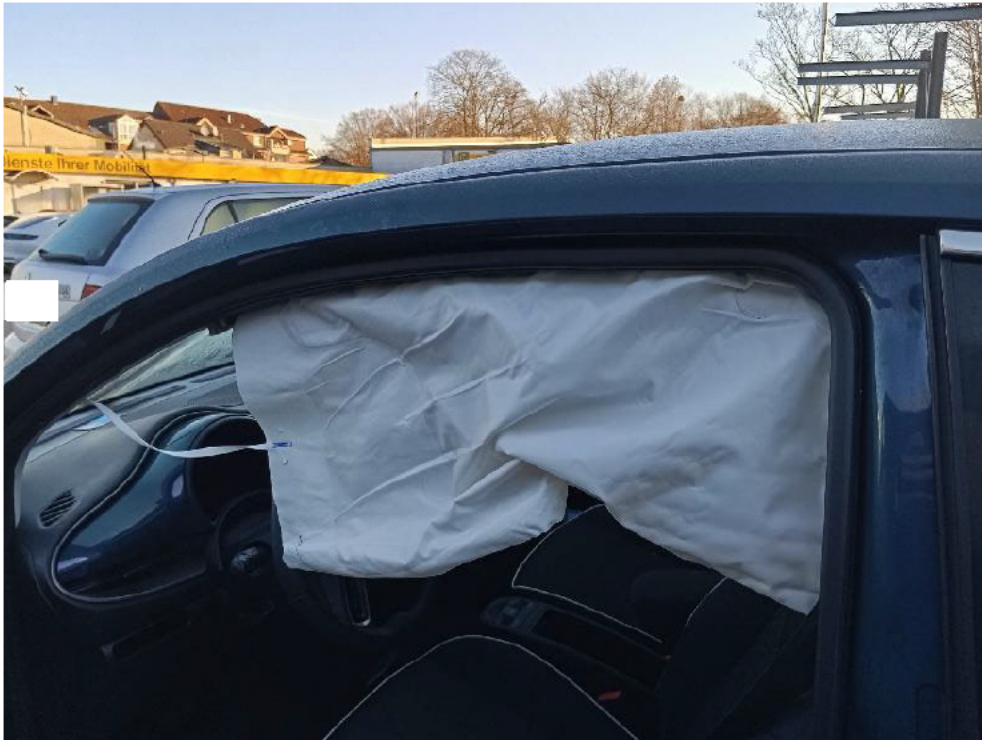
Bild: 39 Kopfairbag links ausgelöst
