Gutachten

MG-005273

Hersteller : Fiat
 Haupttyp : 500 e (332) Lim. (2020->)
 Untertyp : Basis
 VIN : ZFAEF4AA43PX177520
 Erste/Letzte Zul. : 30.08.2023 / 30.08.2023
 Laufleistung : 10.921 km (angegeben)
 Farbe : Colere Esterno (Ozean Grün)
 Farbcode : COLEST230
 Lackart : Metallic (2-Schicht)
 SilverDAT identifyCODE: 012801220020001
 Amtl.Kennz. :
 KBA : 1727/AVN

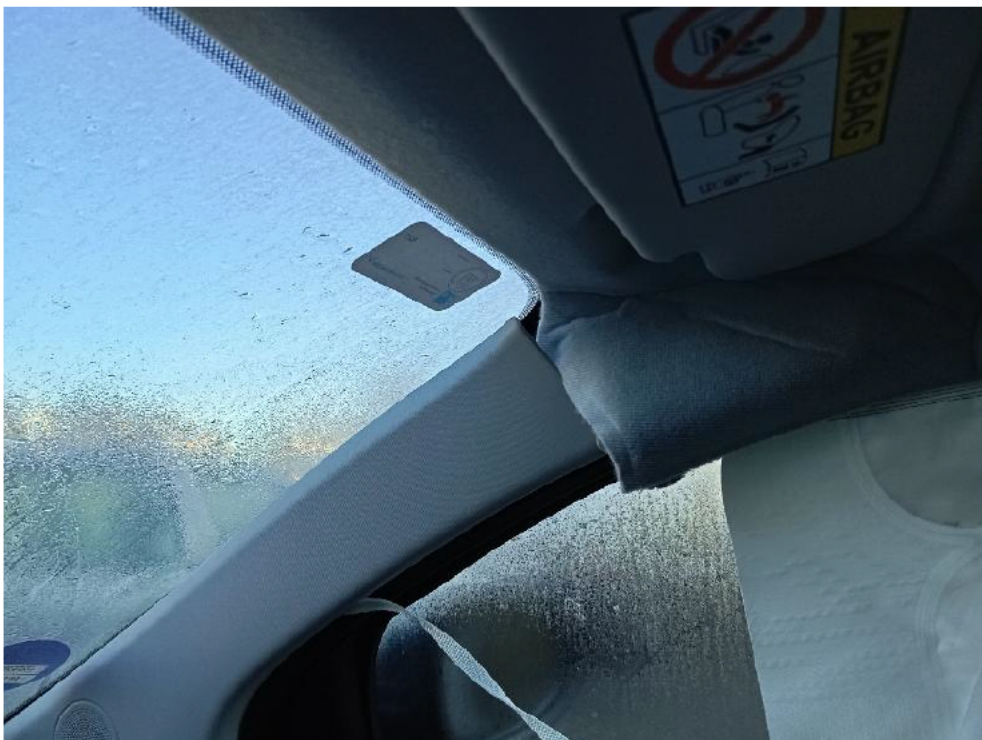
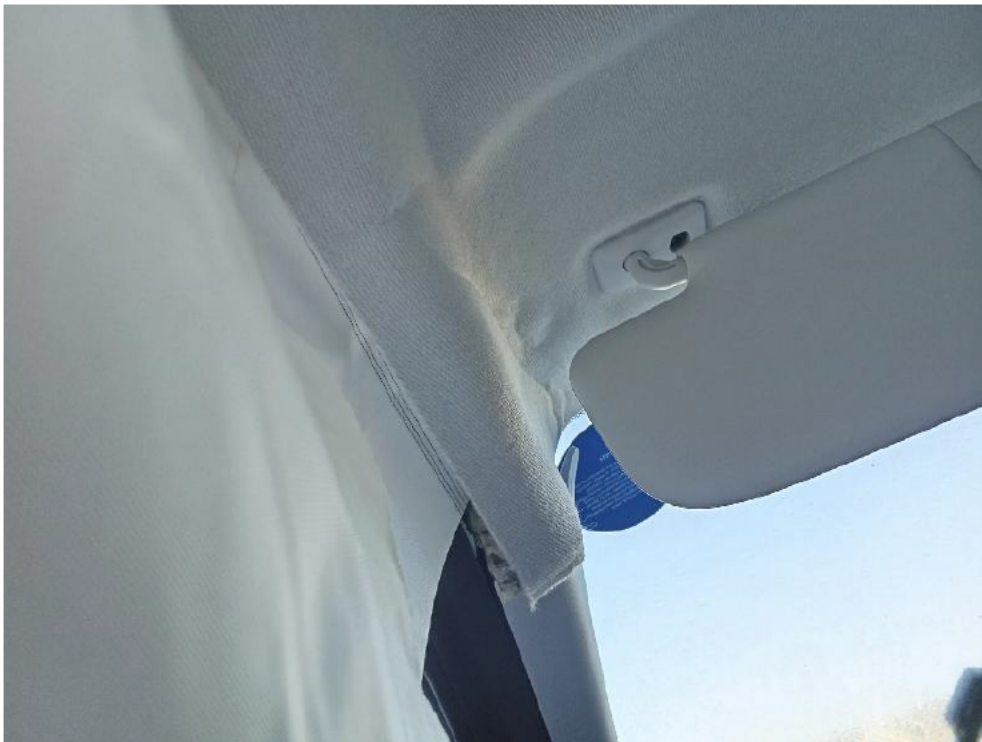
Bild: 40 Innenhimmel deformiert

Bild: 41 Innenhimmel deformiert

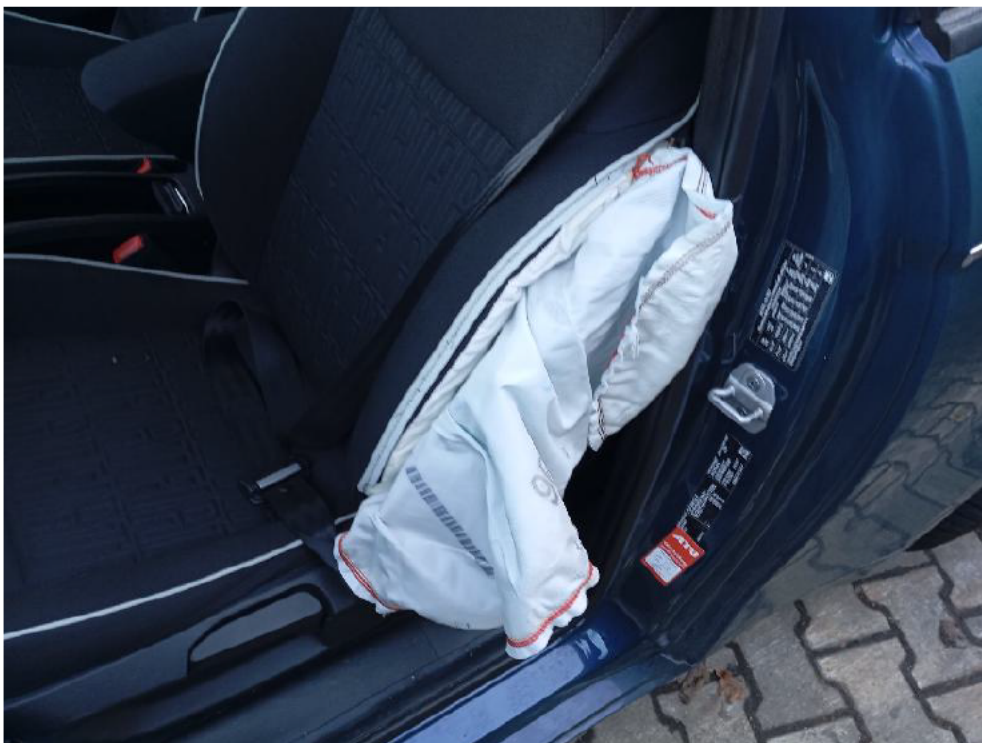
Bild: 42 Airbag Fahrersitz ausgelöst

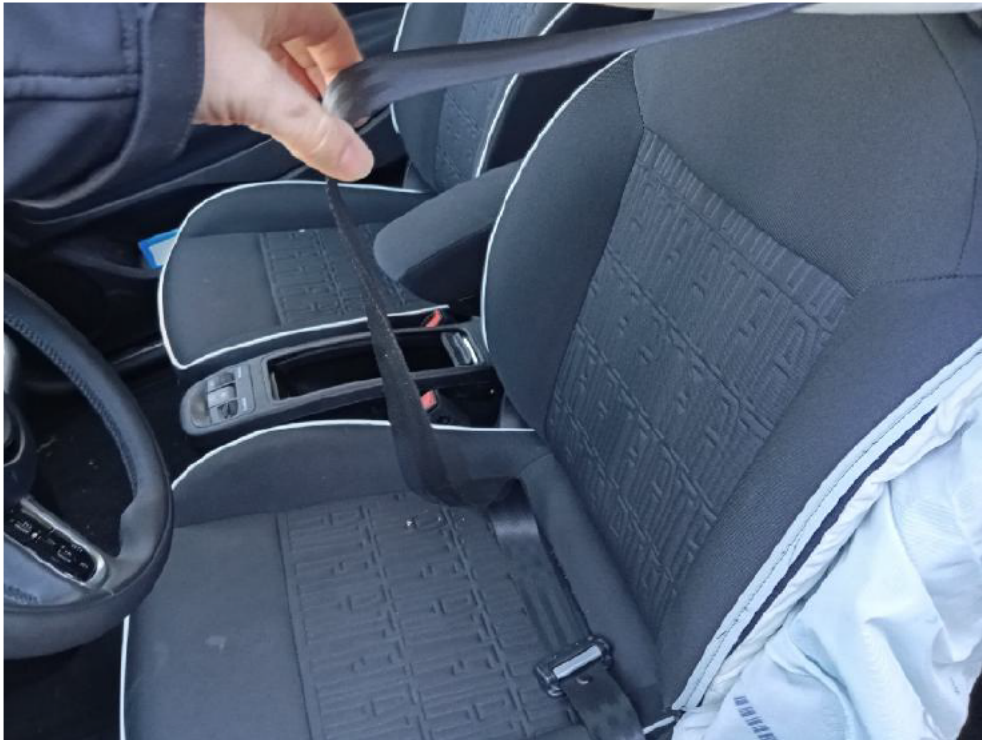
Bild: 43 Gurtstraffer vorne ausgelöst

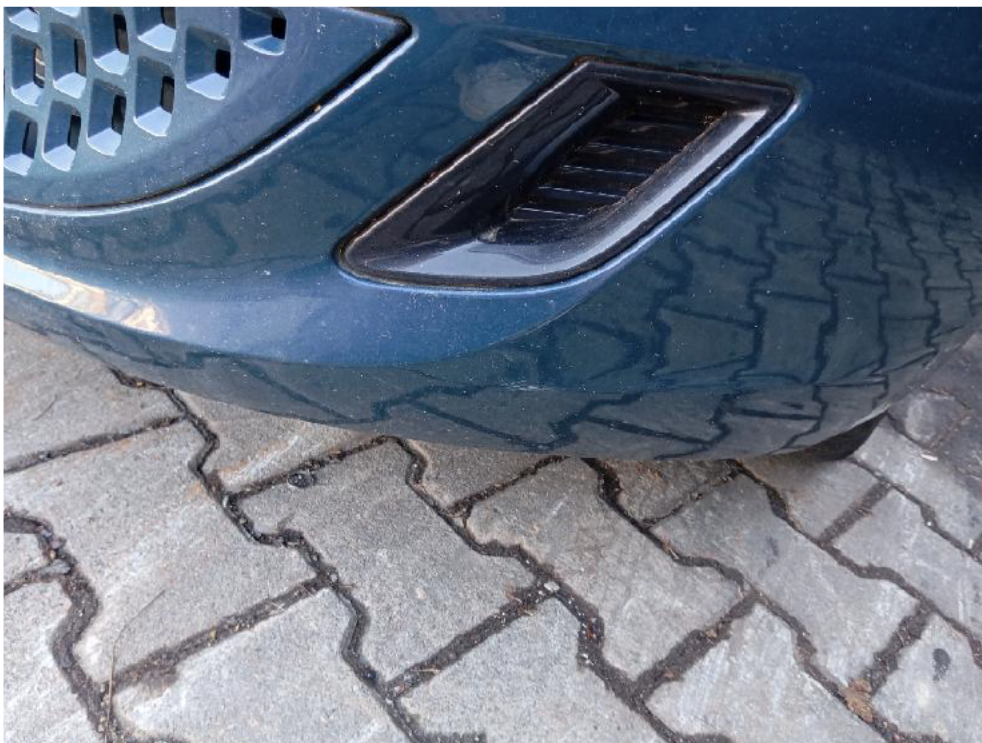
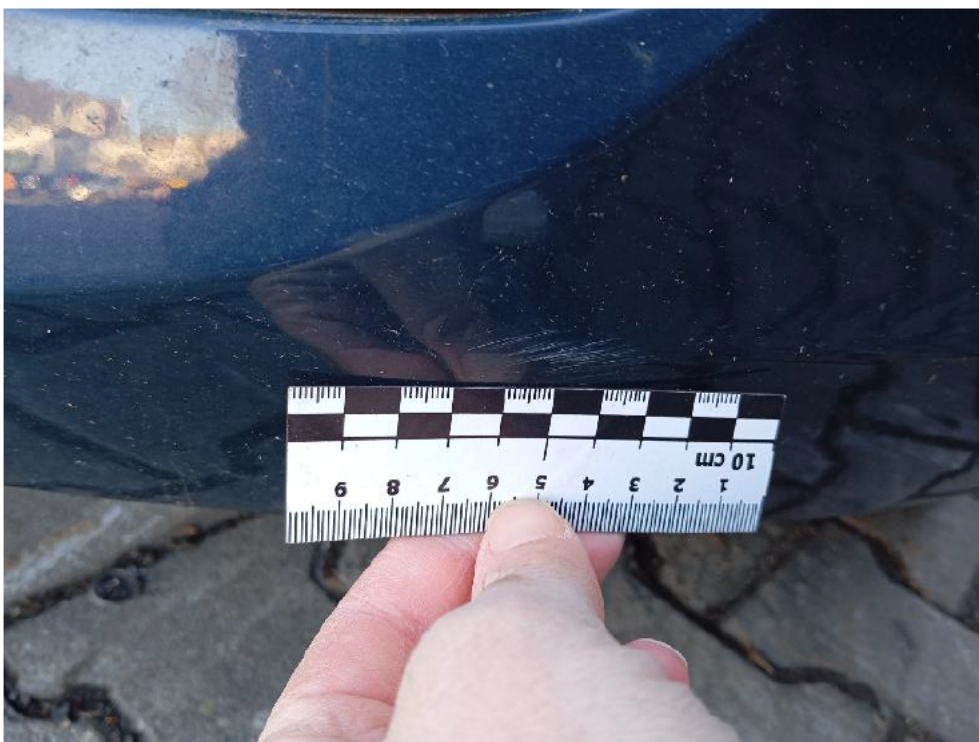
- Stoßfänger vorne Lack beschädigt
- Stoßfänger hinten Lack beschädigt

Bild: 44 Altschaden Stoßfänger vorne Lack beschädigt

Bild: 45 Altschaden Stoßfänger vorne Lack beschädigt

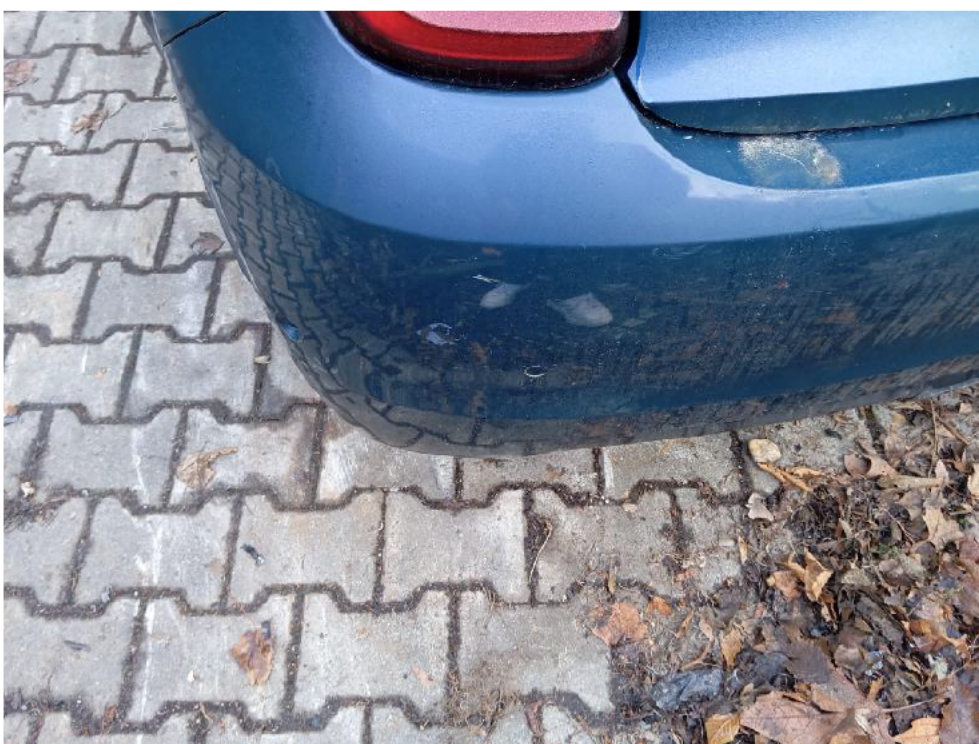
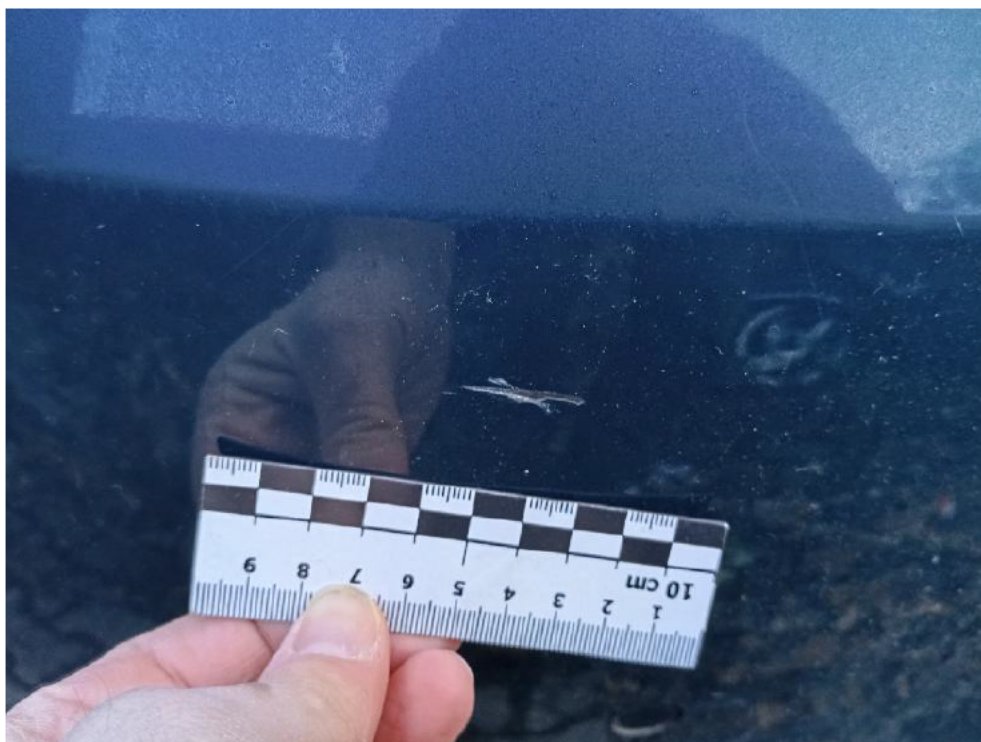
Bild: 46 Altschaden Stoßfänger hinten Lack beschädigt

Bild: 47 Altschaden Stoßfänger hinten Lack beschädigt

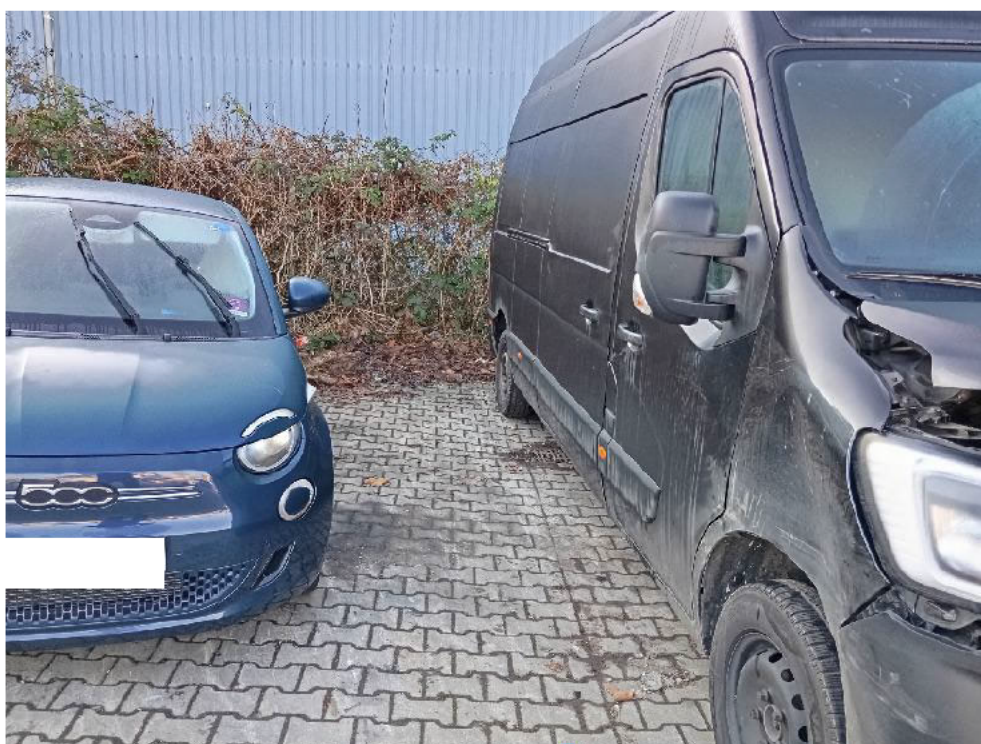
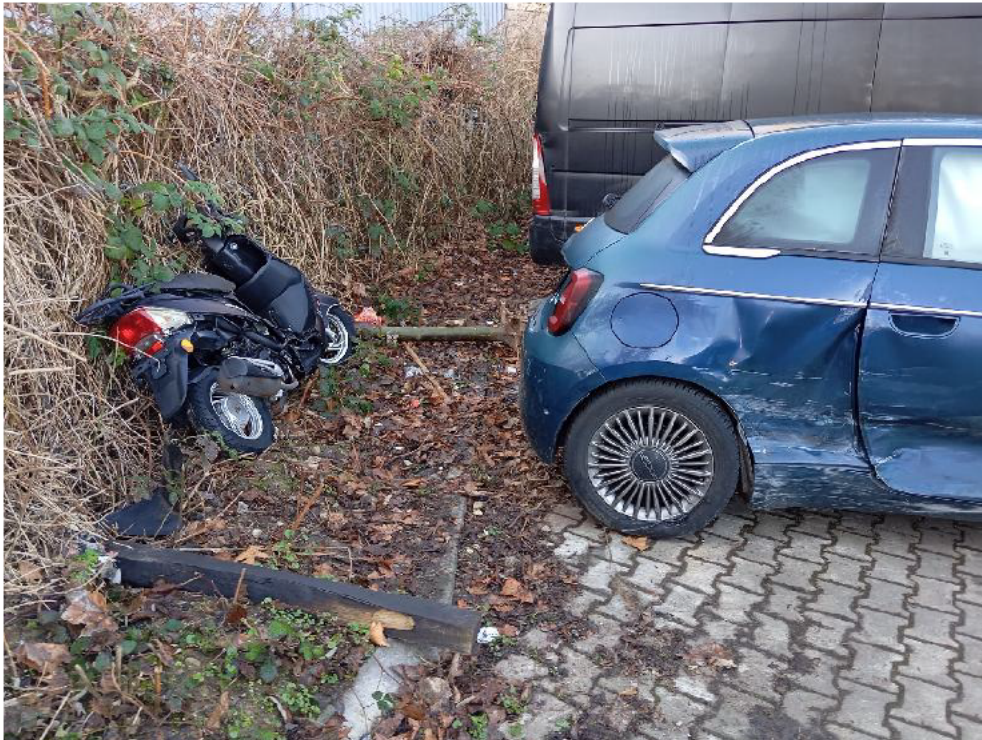
Besichtigungsbedingungen	nicht ausreichend, eingeschränkt, es stand keine Hebebühne / Hubmittel zur Verfügung, nass, verschmutzt
Nichtreparierte Vorschäden	Zum Zeitpunkt der Besichtigung wurden folgende unreparierte Vorschäden (Altschäden) festgestellt: - Stoßfänger vorne Lack beschädigt - Stoßfänger hinten Lack beschädigt
Bemerkung	Aufgrund des Schadensbild war ein öffnen der Tür vorne rechts nicht möglich, weitere beschädigen an A-Säule/B-Säule und Schweller möglich. Ein einschalten der Zündung war nicht möglich weiter Beschädigungen an der Elektronik möglich Ein einschalten der Zündung war nicht möglich der KM Stand wurde uns vom Fahrzeughalter übermittelt

Bild: 48 Besichtigungs Bedingungen

Bild: 49 Besichtigungs Bedingungen
