**» Übersicht**

| <b>Auftrags-Nr:</b> | 1002493602 |
| <b>Berichts-Nr:</b> | 10766387 |
| <b>FIN:</b> | WAUZZZGY3NA080910 |

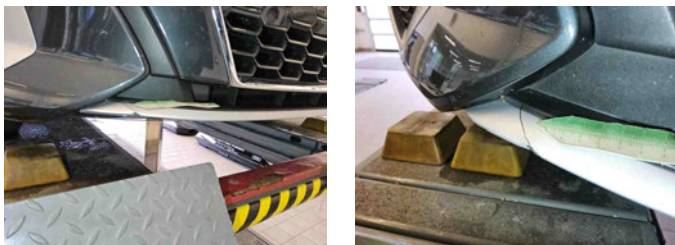
| Nr | Bauteil | Schadensbeschreibung | Reparaturempfehlung |
|---|---|---|---|
| 1 | Stoßfängerzierblende vorne | Gebrochen | Ersetzen |

1 - Stoßfängerzierblende vorne - Gebrochen - Ersetzen

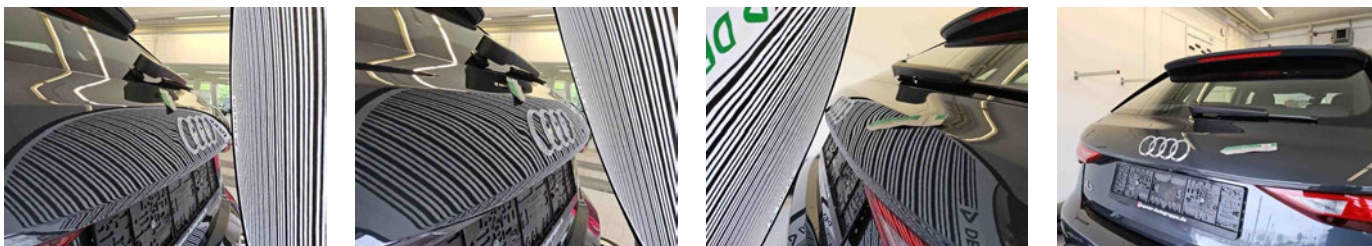
| Nr | Bauteil | Schadensbeschreibung | Reparaturempfehlung |
|---|---|---|---|
| 2 | Heckklappe | Delle(n) | Kaltdrücken |

2 - Heckklappe - Delle(n) - Kaltdrücken

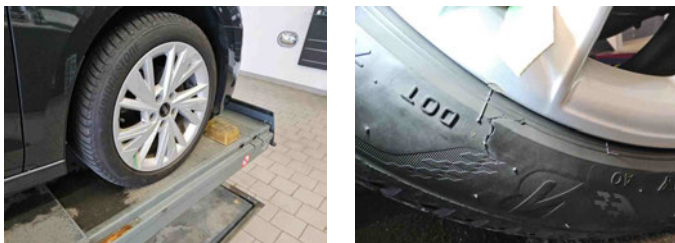
Reifen zulässig: Ja  
 Reifen verkehrssicher: Nein

| Nr | Bauteil | Schadensbeschreibung | Reparaturempfehlung |
|---|---|---|---|
| 3 | Reifen vorne rechts | Riss | Ersetzen |

3 - Reifen vorne rechts - Riss - Ersetzen

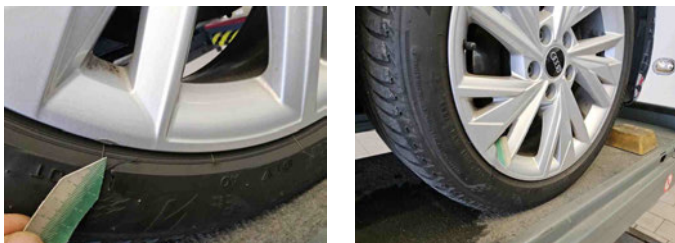
| Nr | Bauteil | Schadensbeschreibung | Reparaturempfehlung |
|---|---|---|---|
| 4 | Alufelge vorne rechts | Kratzer | Optische Wertminderung |

4 - Alufelge vorne rechts - Kratzer - Optische Wertminderung
