**Fahrzeug:** FORD Ranger 2,0 EcoBlue 125kW Doppelkabine 4x4 XLT Pick Up Double Cab4-türig  
1997 ccm 170 PS / 125 KW Diesel 6-Gang Manuell

| Amtliches Kennzeichen: | BK -AV 0158 | Fahrgestell-Nummer: | 6FPPXXMJ2PLD17413 |

## Zustandsbericht

| <b>Besichtigungsdatum</b> | 08.07.2026 |

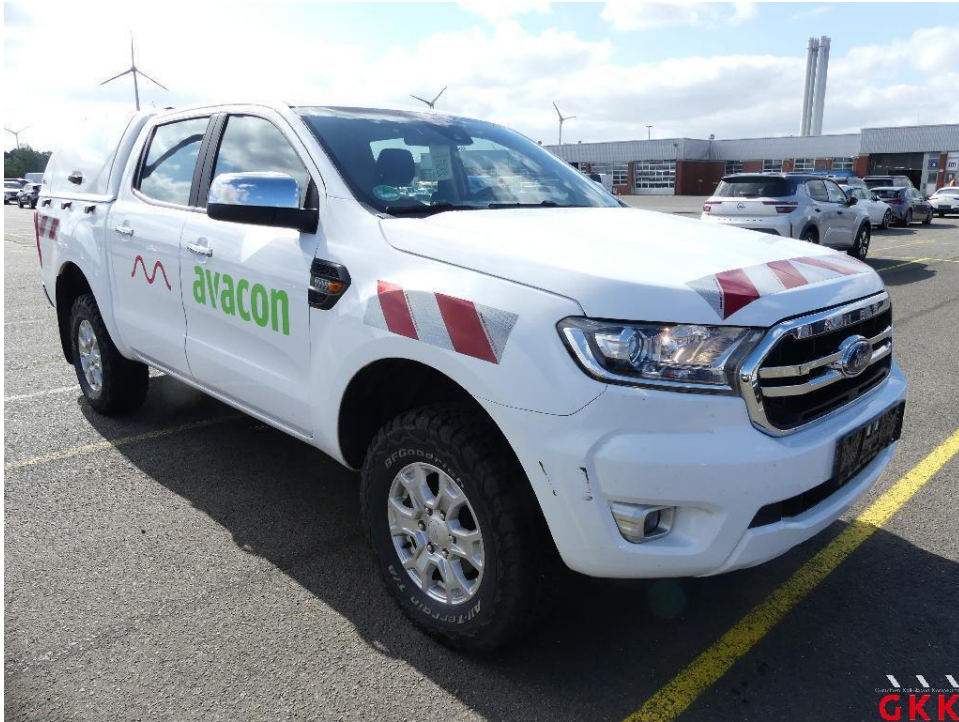
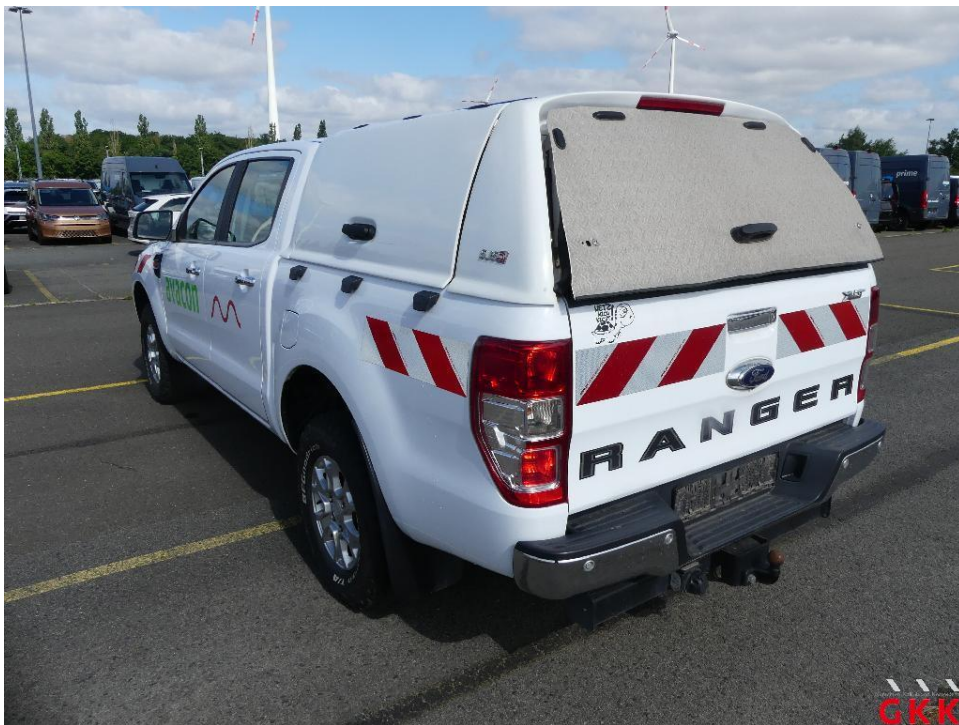
Beschriftungs- / Werbefolie, beklebt (Bild 11, Bild 12)

Bild 11. Beschriftungs- / Werbefolie, beklebt, entkleben

Bild 12. Beschriftungs- / Werbefolie, beklebt, entkleben

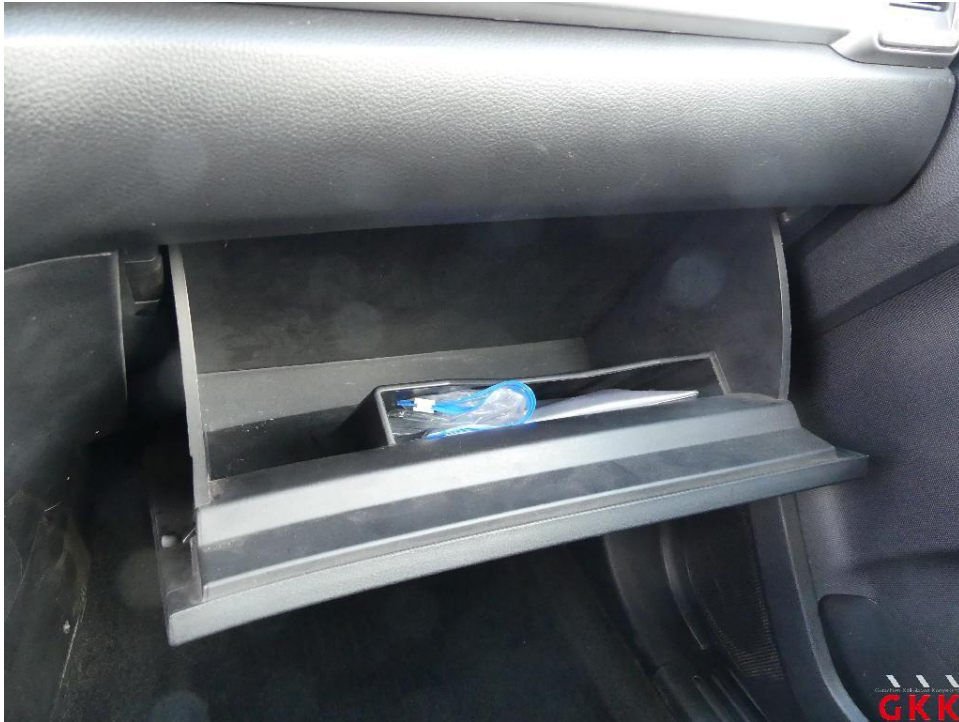
Bordmappe komplett, fehlt (Bild 13)

Bild 13. Bordmappe, komplett, fehlt, ersetzen

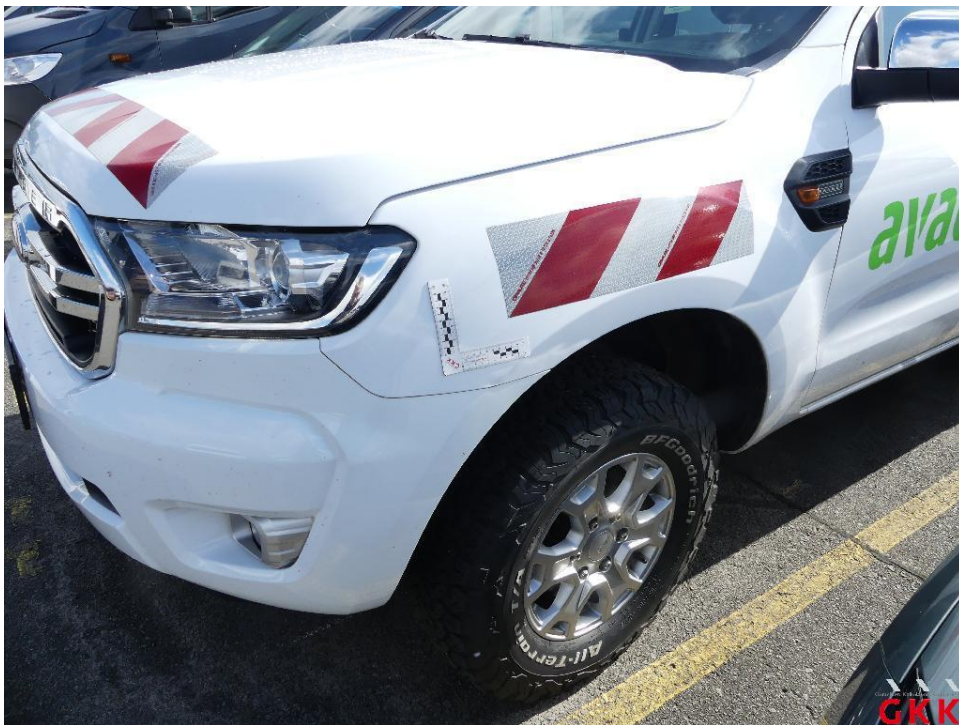
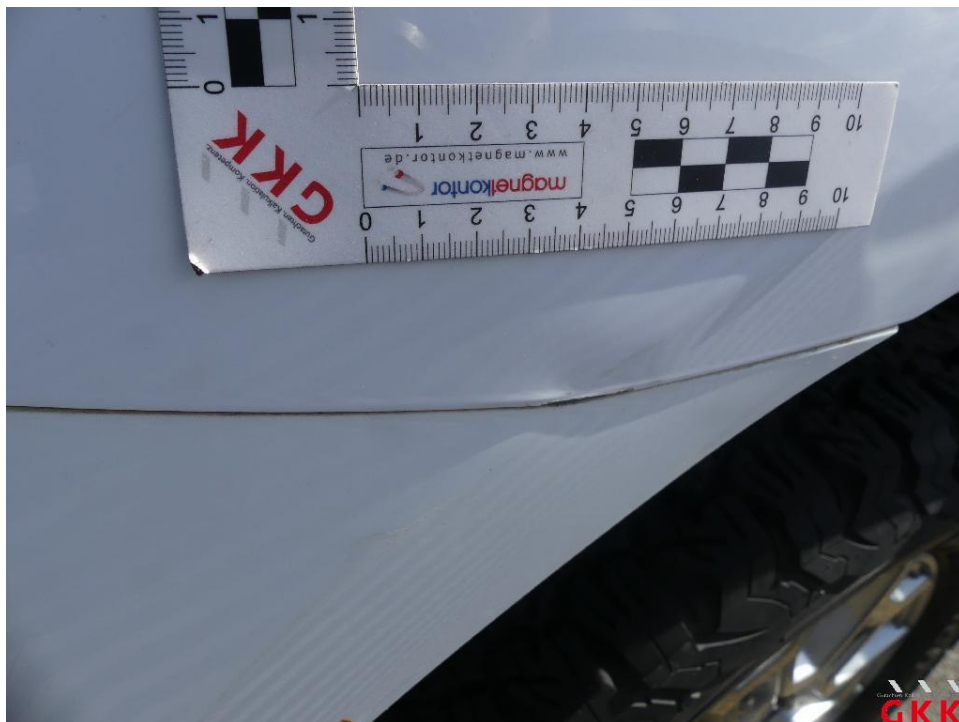
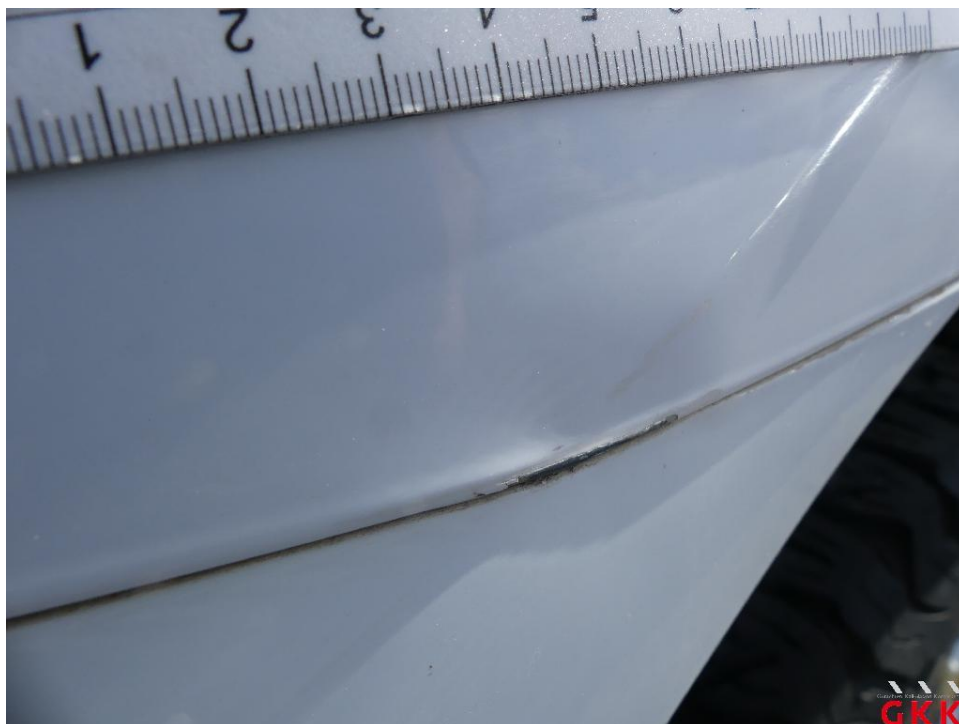
Kotflügel vorne links, beschädigt (Bild 14, Bild 15, Bild 16)

Bild 14. Kotflügel vorne links, beschädigt, instand setzen - lackieren

Bild 15. Kotflügel vorne links, beschädigt, instand setzen - lackieren

Bild 16. Kotflügel vorne links, beschädigt, instand setzen - lackieren

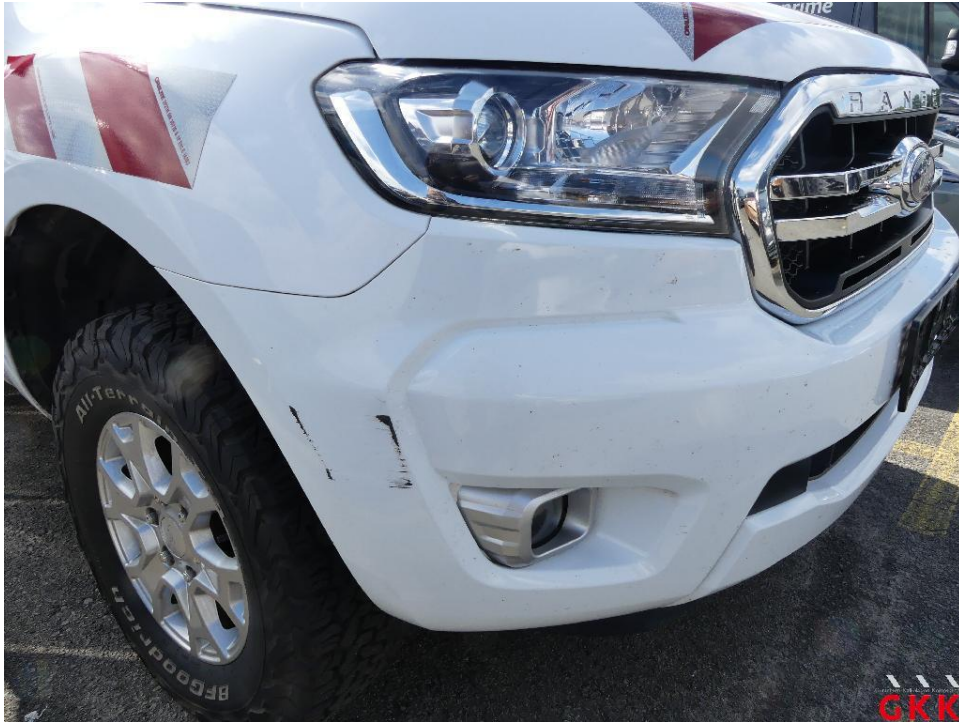
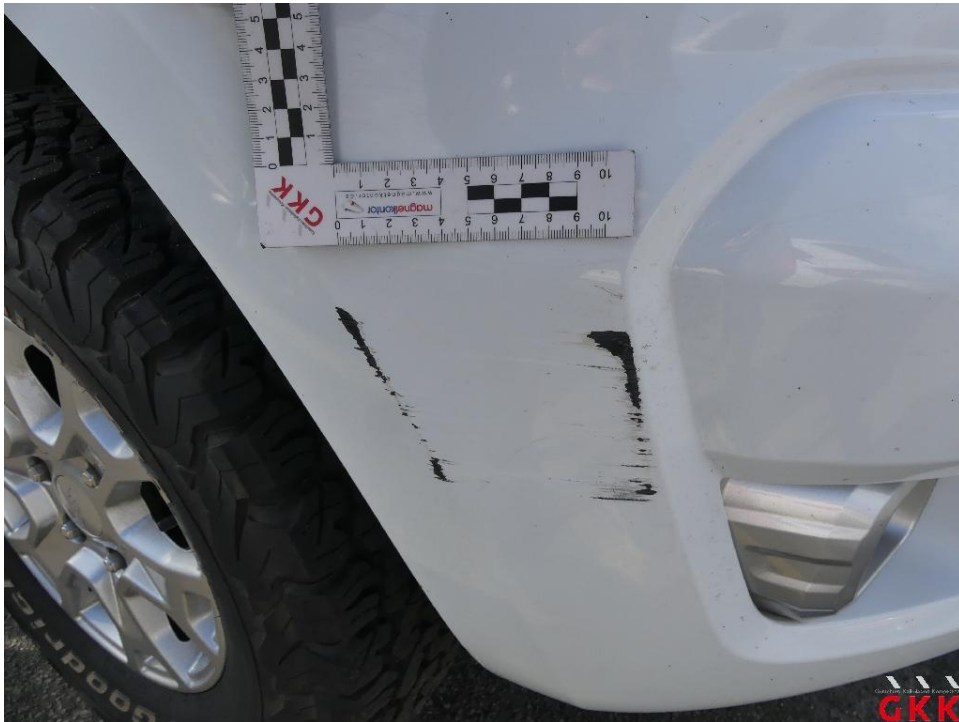
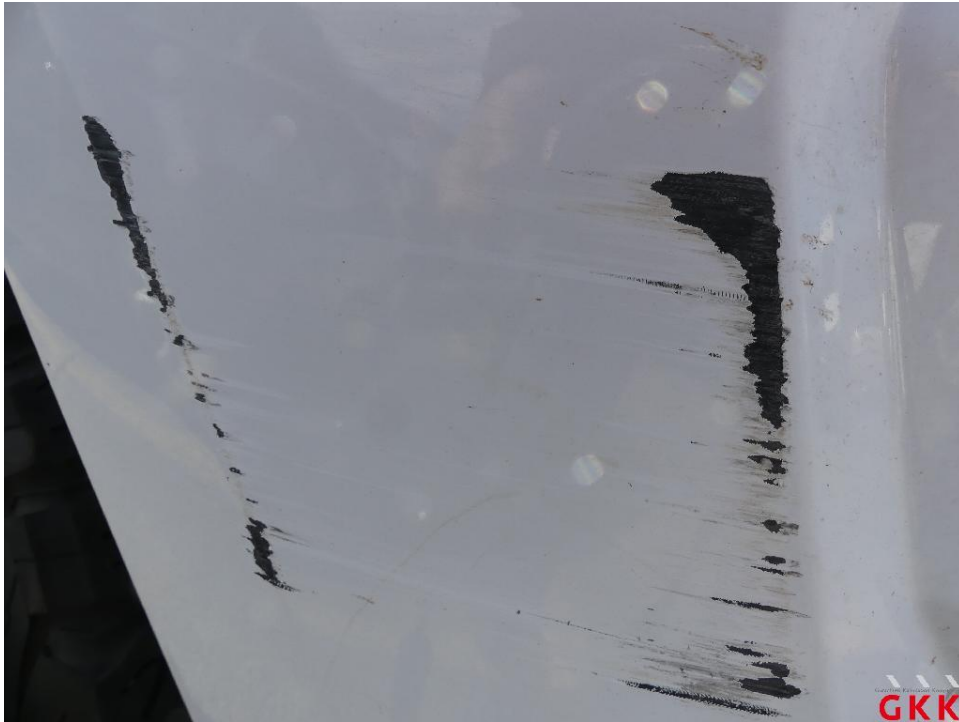
Stoßfänger vorne Verkleidung -lackiert-, verkratzt (Bild 17, Bild 18, Bild 19)

Bild 17. Stoßfänger vorne, Verkleidung -lackiert-, verkratzt, lackieren

Bild 18. Stoßfänger vorne, Verkleidung -lackiert-, verkratzt, lackieren

Bild 19. Stoßfänger vorne, Verkleidung -lackiert-, verkratzt, lackieren

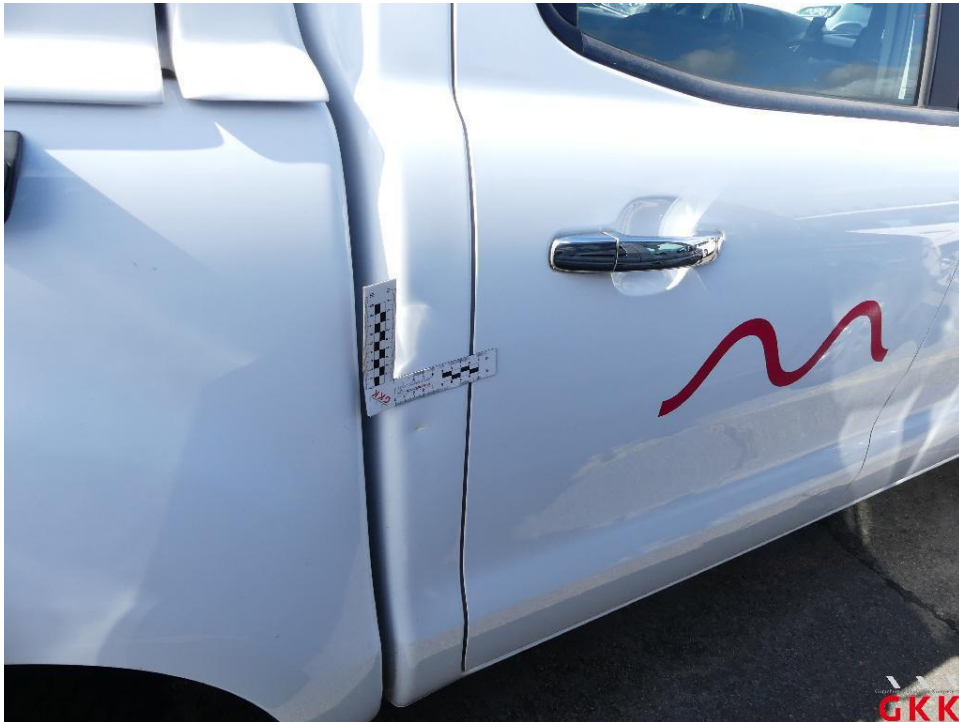
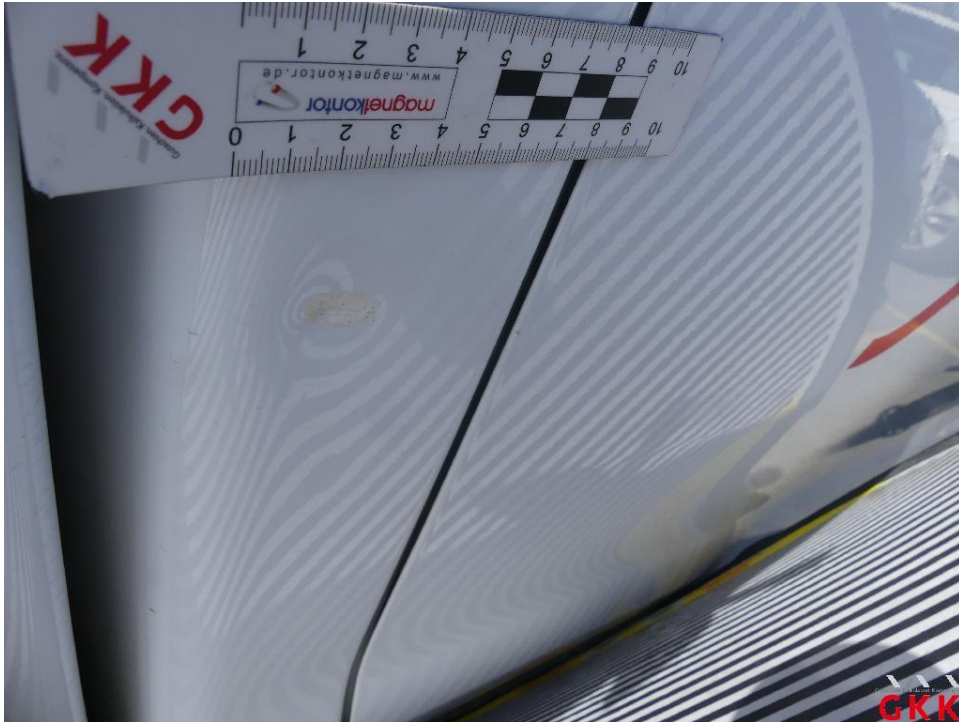
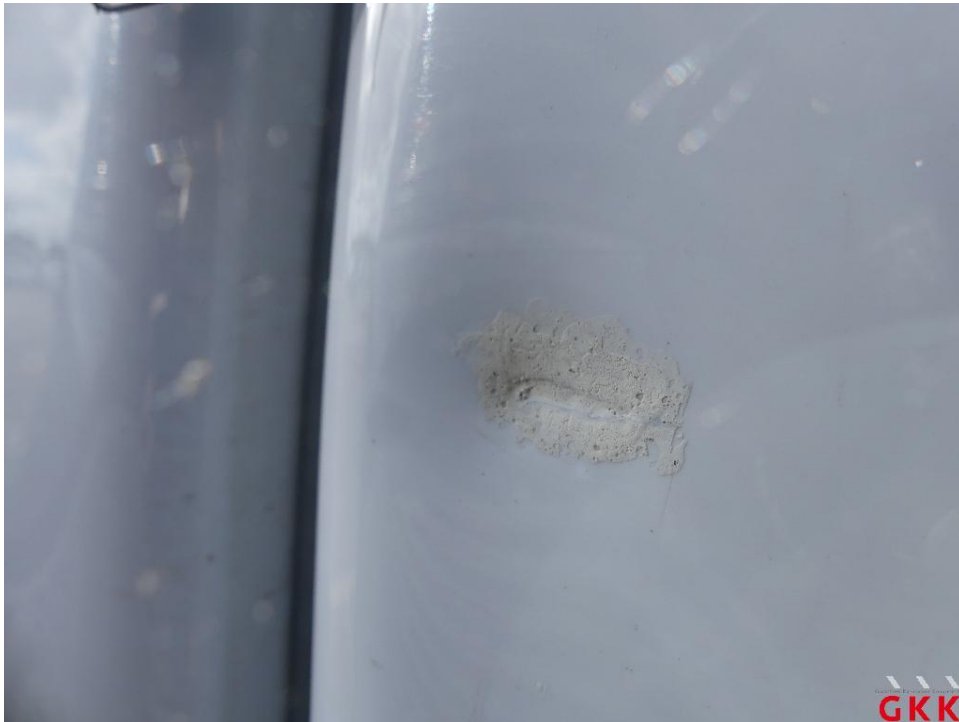
B- Säule rechts, beschädigt (Bild 20, Bild 21, Bild 22)

Bild 20. B- Säule rechts, beschädigt, instand setzen - lackieren

Bild 21. B- Säule rechts, beschädigt, instand setzen - lackieren

Bild 22. B- Säule rechts, beschädigt, instand setzen - lackieren

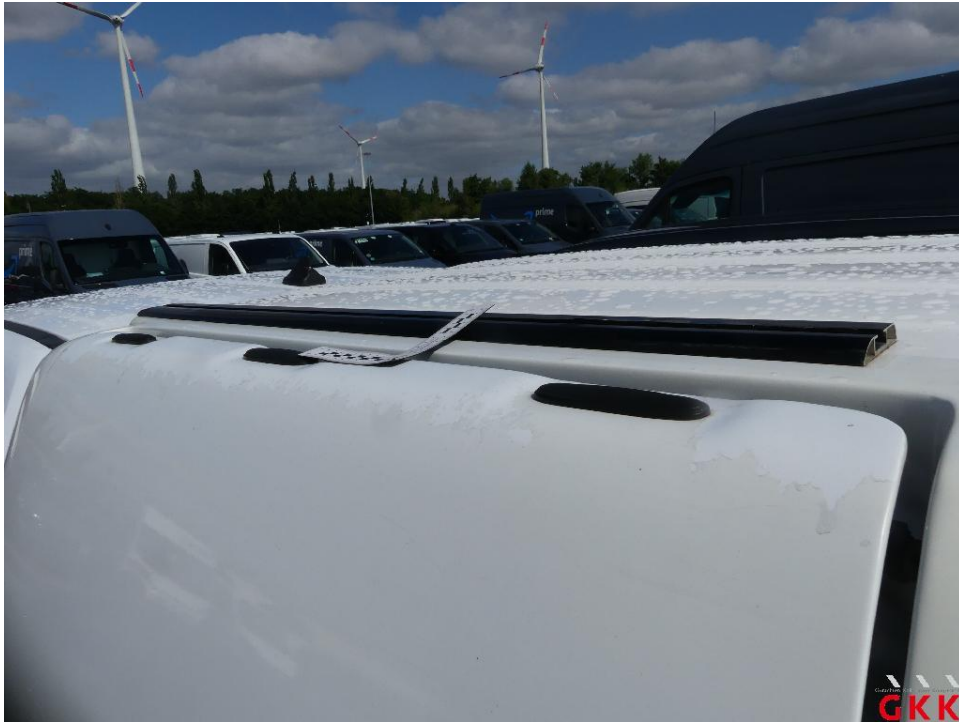
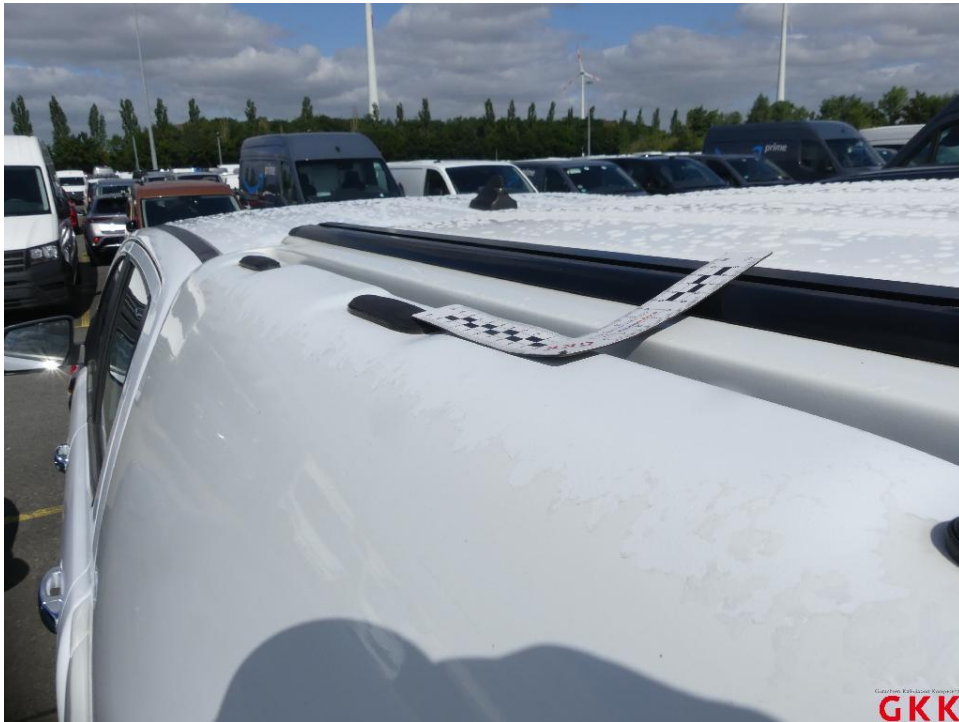
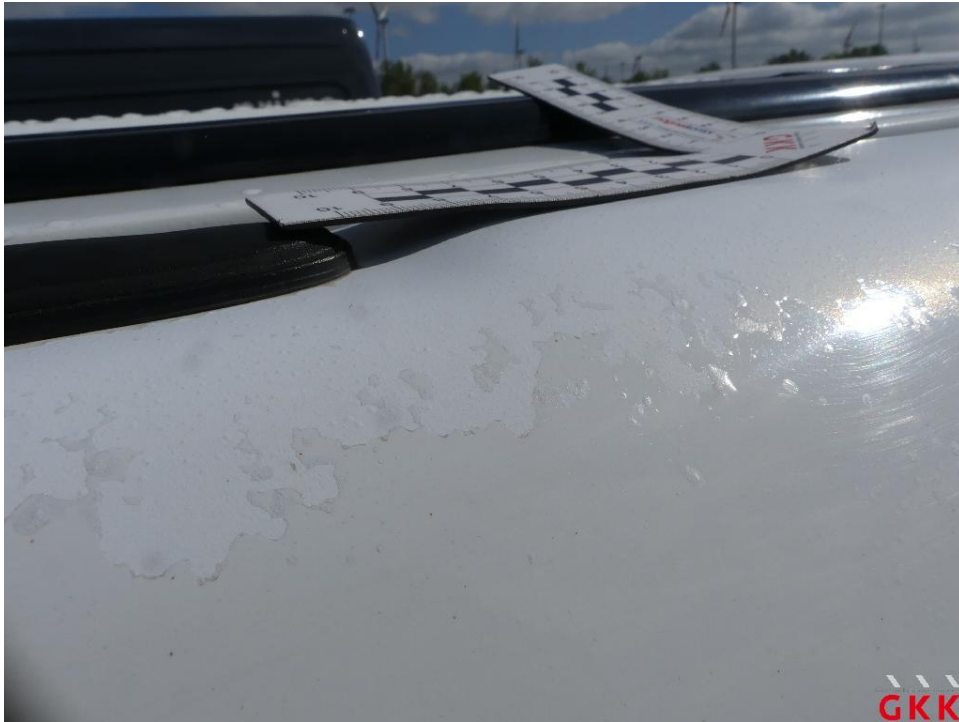
Seitenwand rechts, Lackierung abgeplatzt (Bild 23, Bild 24, Bild 25)

Bild 23. Seitenwand rechts, Lackierung abgeplatzt, lackieren

Bild 24. Seitenwand rechts, Lackierung abgeplatzt, lackieren

Bild 25. Seitenwand rechts, Lackierung abgeplatzt, lackieren

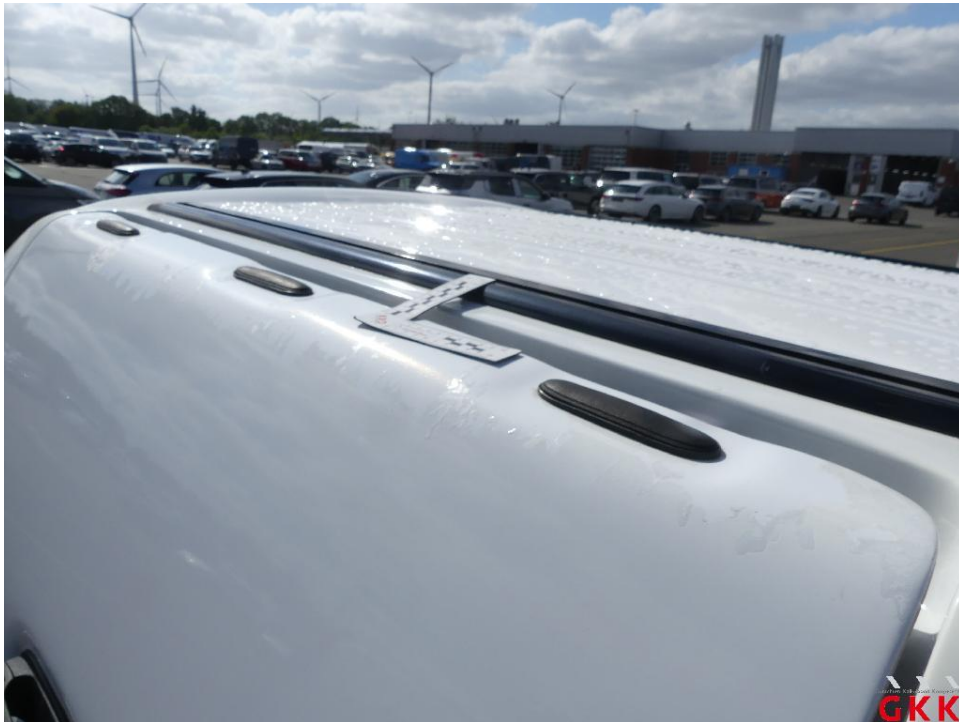
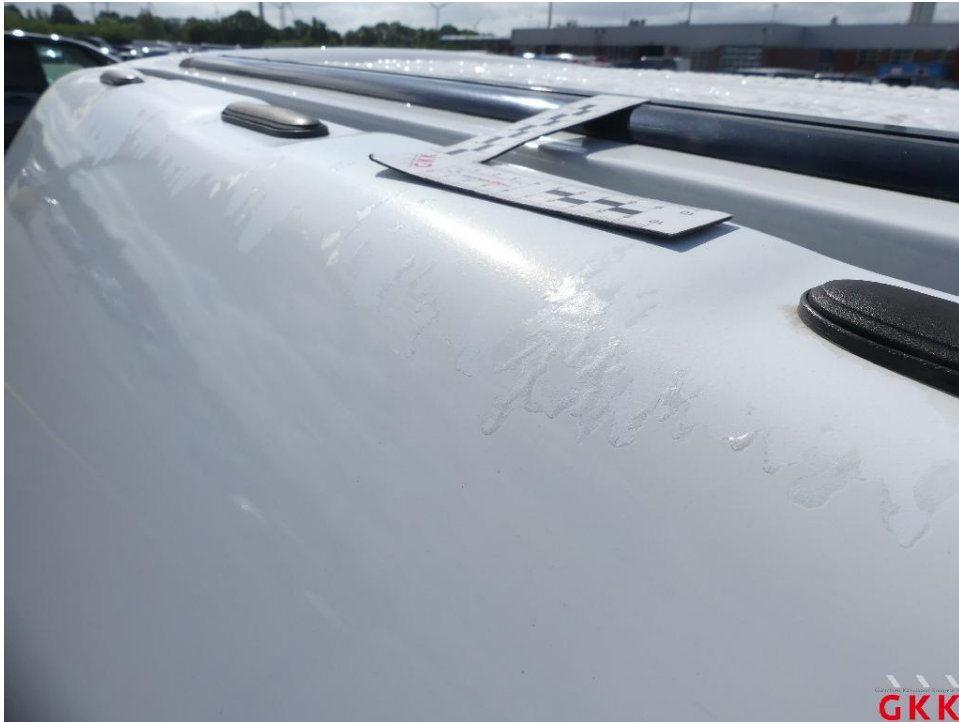
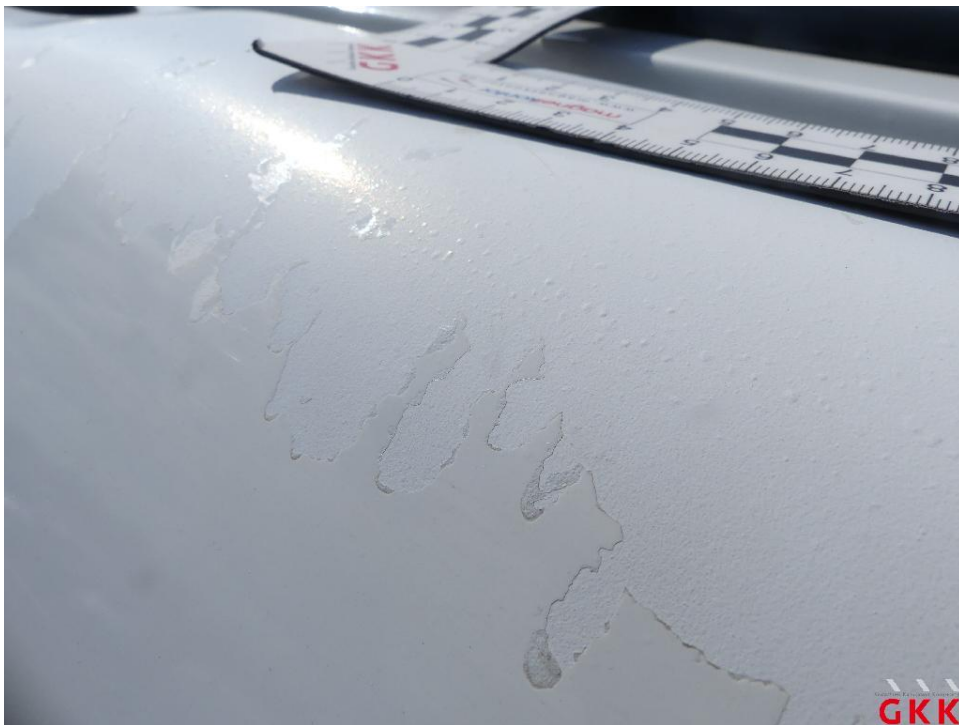
Seitenwand links, Lackierung abgeplatzt (Bild 26, Bild 27, Bild 28)

Bild 26. Seitenwand links, Lackierung abgeplatzt, lackieren

Bild 27. Seitenwand links, Lackierung abgeplatzt, lackieren

Bild 28. Seitenwand links, Lackierung abgeplatzt, lackieren

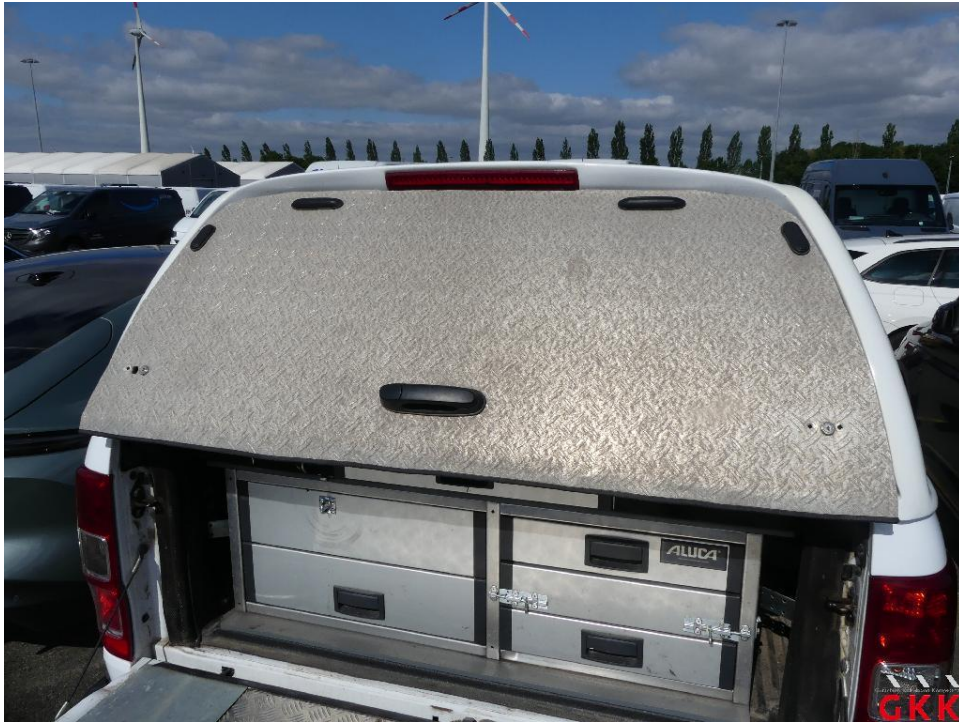
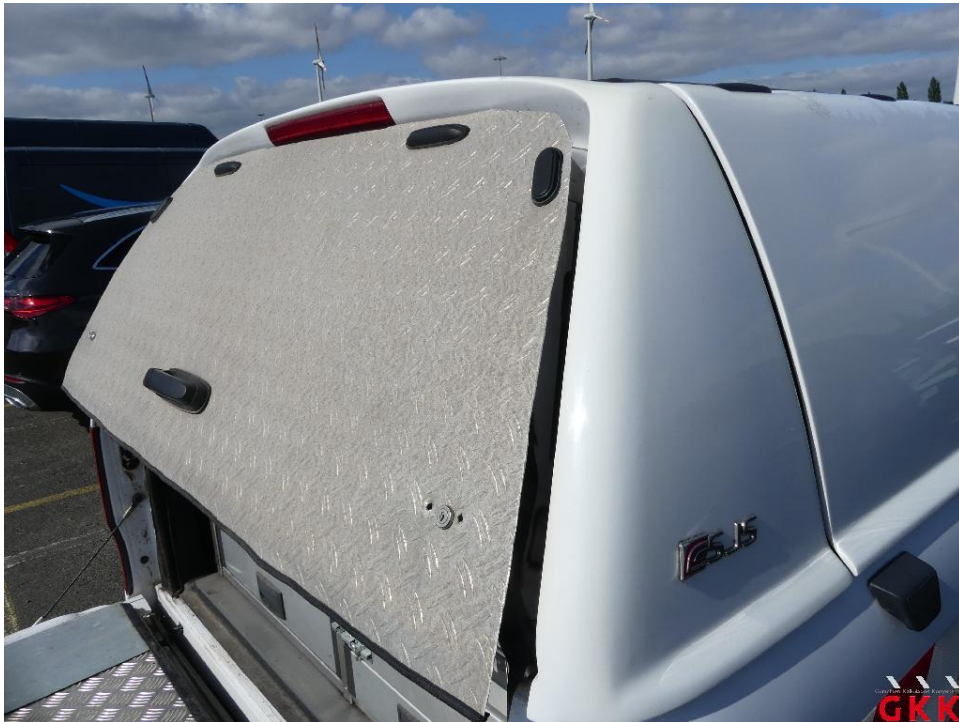
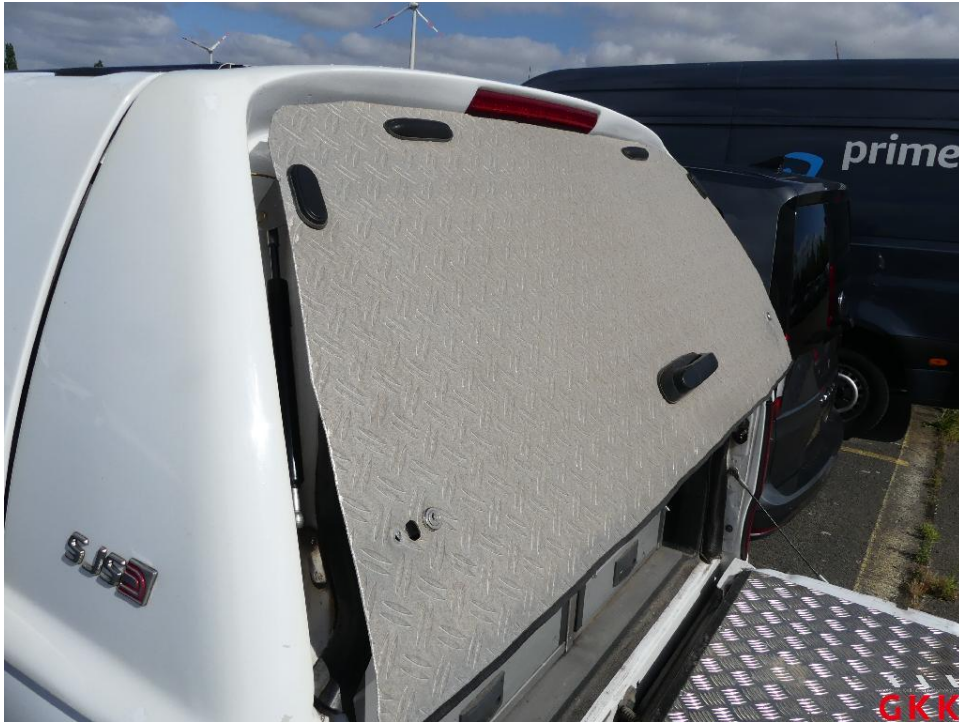
Heckklappe, beschädigt (Bild 29, Bild 30, Bild 31)

Bild 29. Heckklappe, beschädigt, ersetzen

Bild 30. Heckklappe, beschädigt, ersetzen

Bild 31. Heckklappe, beschädigt, ersetzen

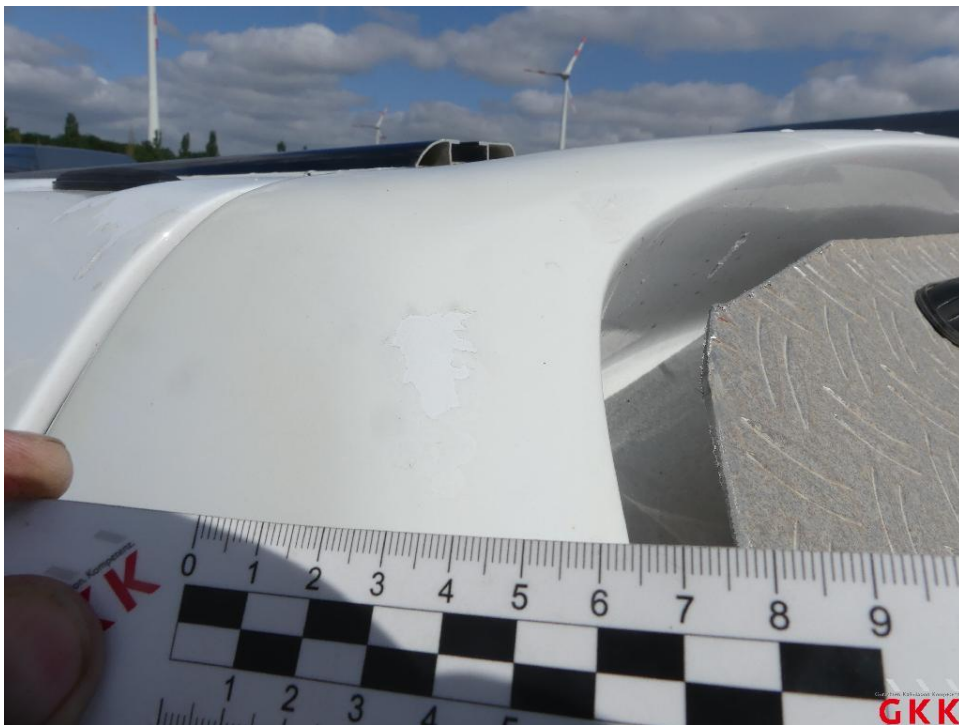
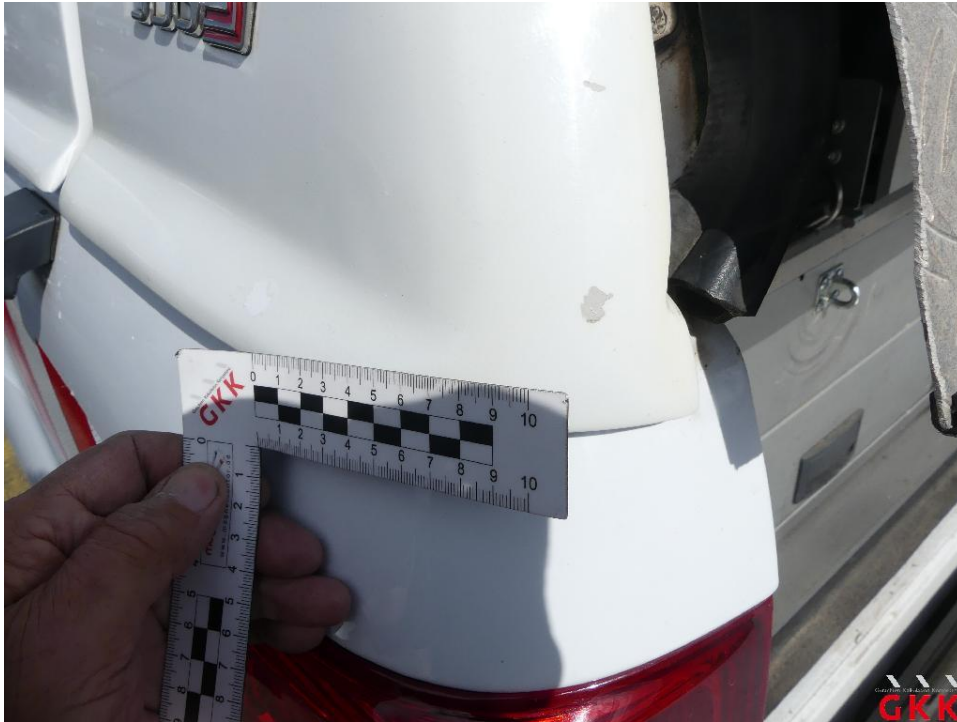
Dach hinten, verkratzt (Bild 32, Bild 33)

Bild 32. Dach, hinten, verkratzt, lackieren

Bild 33. Dach, hinten, verkratzt, lackieren

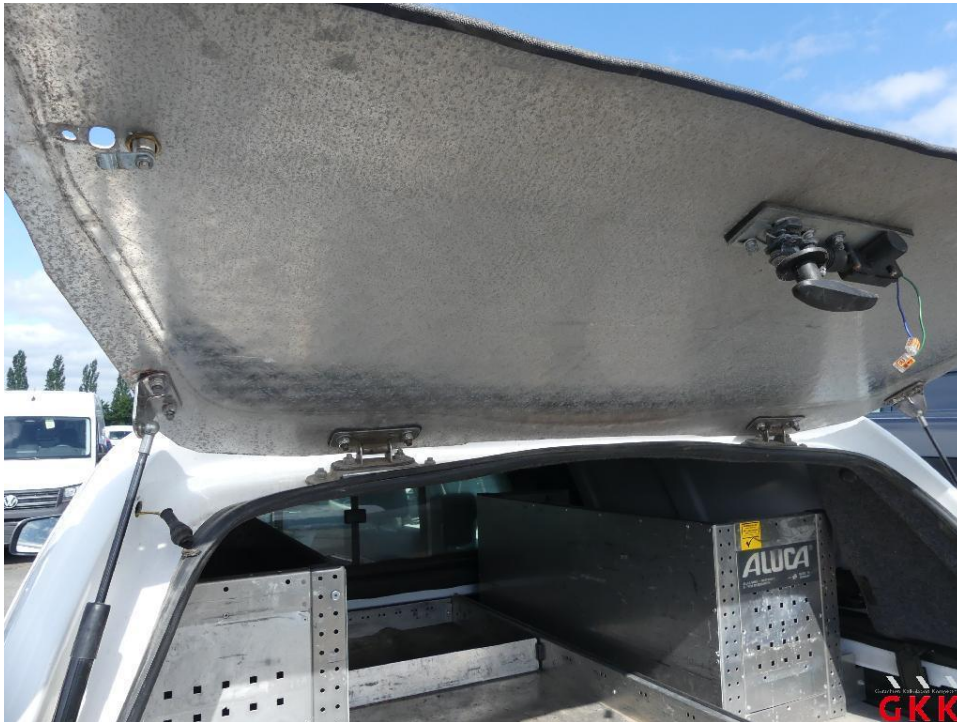
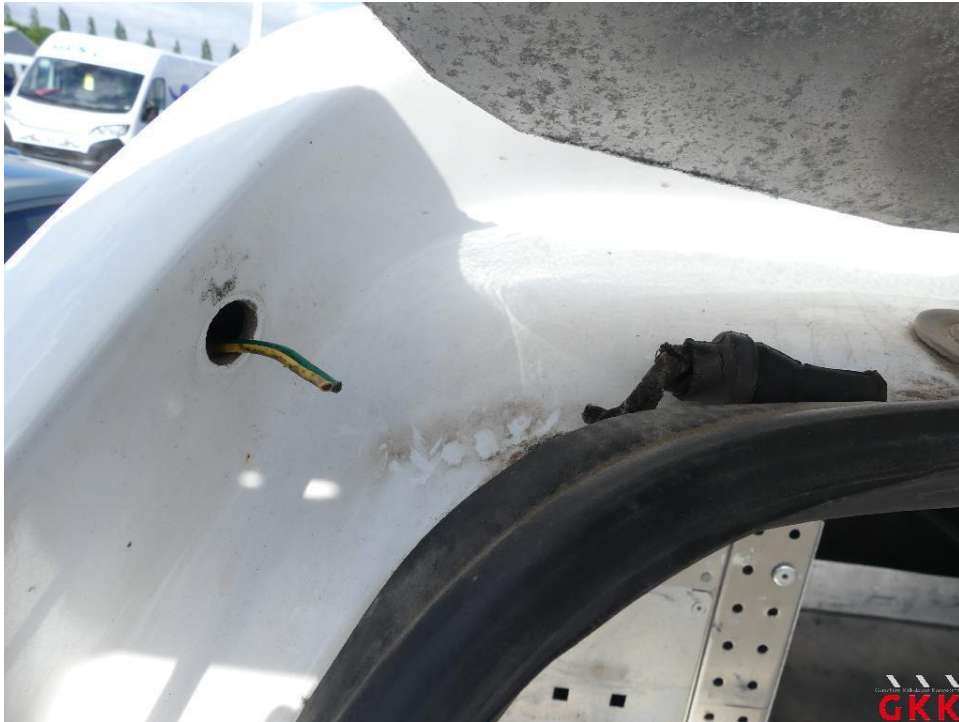
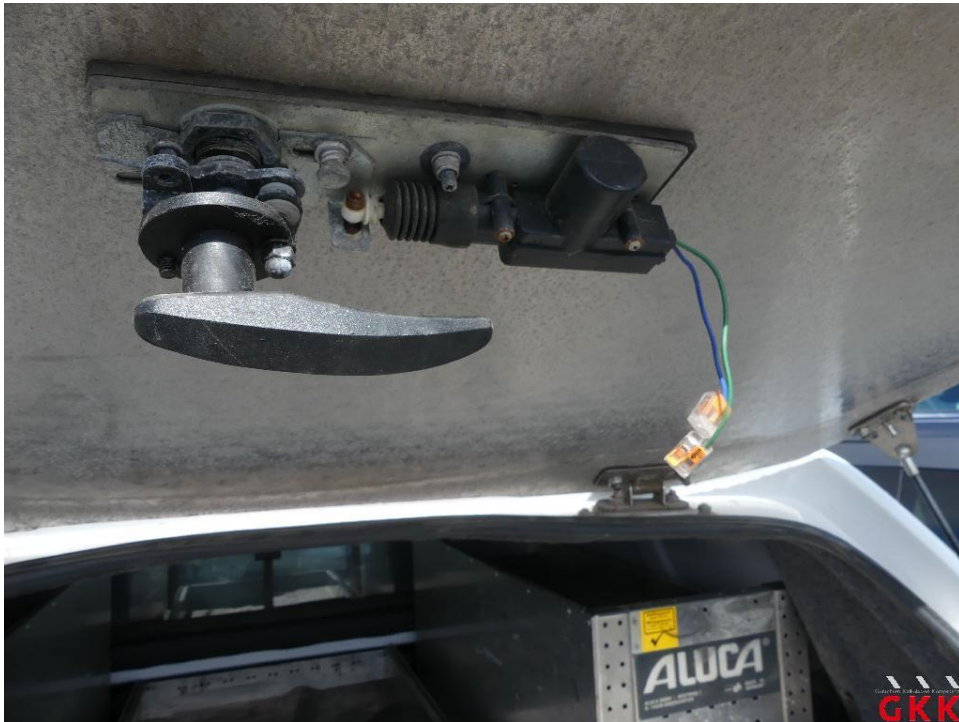
| Anmerkungen |
|---|
| Das ausgewiesene Untersuchungsergebnis ist aufgrund der Prüfposition(en) vorbehaltlich.<br>Hinsichtlich der aufgeführten Prüfposition (Heckklappe-elektrischer Öffner-Kabel abgeklemmt-funktionsuntüchtig ) wird die Möglichkeit von Folgekosten bzw. Folgeschäden nicht ausgeschlossen. |

Heckklappe - elektrischer Öffner - Kabel abgeklemmt, funktionsuntüchtig (Bild 34, Bild 35, Bild 36)

Bild 34. Heckklappe - elektrischer Öffner - Kabel abgeklemmt, funktionsuntüchtig, prüfen

Bild 35. Heckklappe - elektrischer Öffner - Kabel abgeklemmt, funktionsuntüchtig, prüfen

Bild 36. Heckklappe - elektrischer Öffner - Kabel abgeklemmt, funktionsuntüchtig, prüfen
