Wertgutachten

Ihr Auftrag vom	21.05.2026 durch Raiffeisen-Impuls Fuhrparkmanagement GmbH & Co. KG
Besichtigungsort	36272 Niederaula, Industriestraße 11
Besichtigungsdatum	03.06.2026
Referenznummern	0002073977

Fahrzeugident.-Nr.	W0VZT8GP1N1048811		
Fahrzeugart	PKW - Kombilimousine	Farbton / Lackart	Mondstein Grau / Metallic
Hersteller	Opel	Nächste HU	keine Angabe
Typ / Verkaufsbez.	Insignia B Sports Tourer Business	Laufleistung abgelesen	88.671 km
Erstzulassung	11.04.2023	Emissionsklasse	Euro 6
Getriebe / Gänge	Automatik / 8	Sitzplätze / Türen	5 / 5
Achsen / angetrieben	2 / 1	Anzahl Besitzer	unbekannt
Motorart	Reihenmotor / Diesel	Hubraum / Nennleistung	1.995 ccm / 128 KW
Antriebsart	Frontantrieb

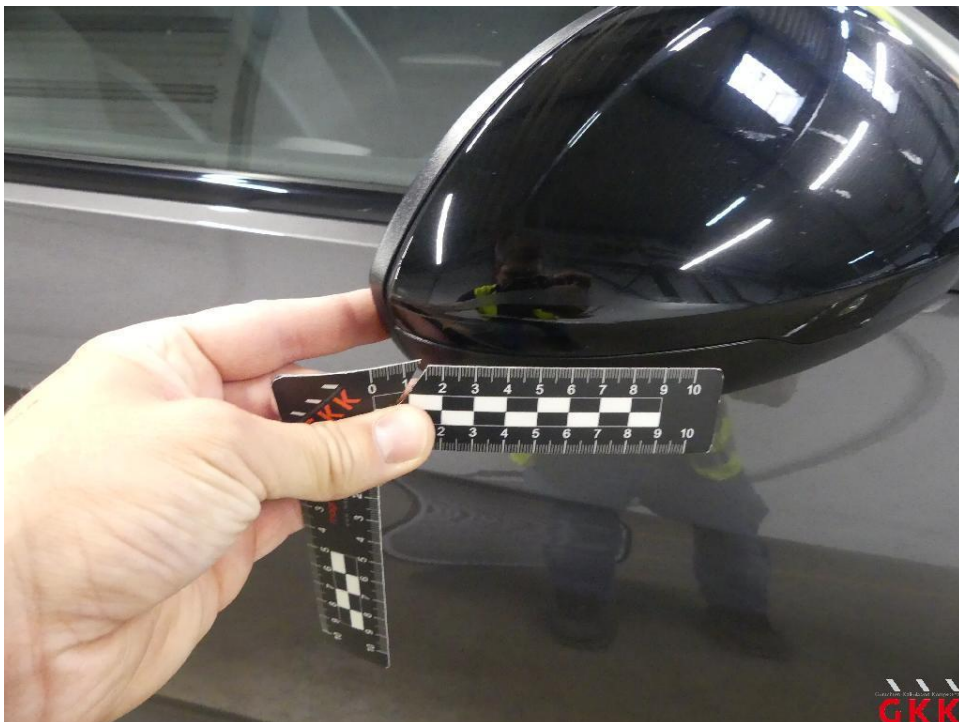
Bild 16 Spiegelgehäuse rechts, Kappe -lackiert-, verkratzt, lackieren ohne LV

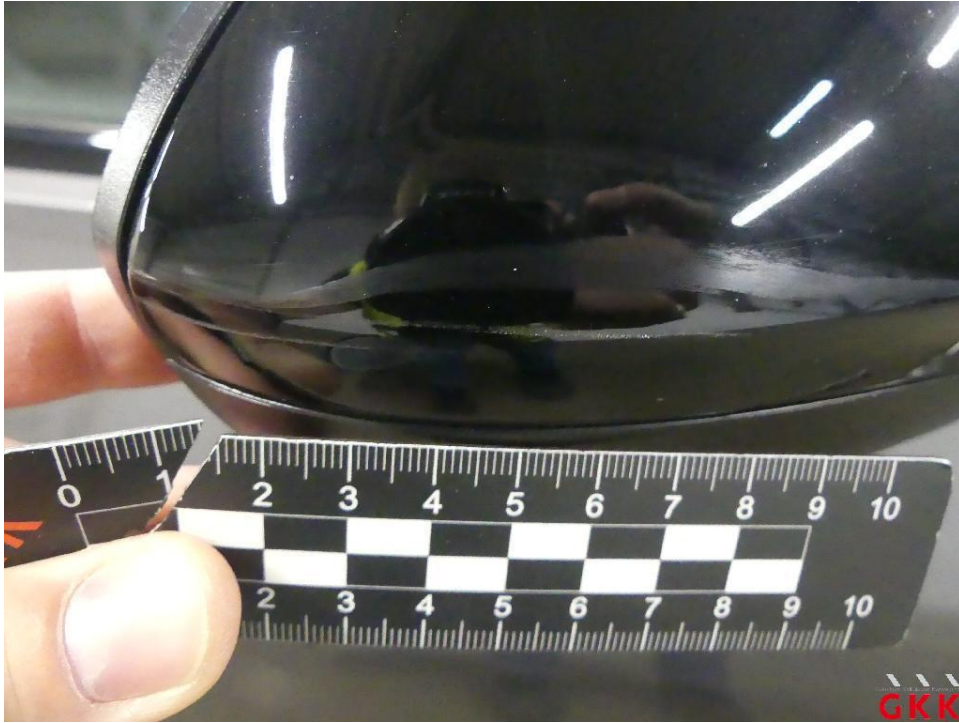
Bild 17 Spiegelgehäuse rechts, Kappe -lackiert-, verkratzt, lackieren ohne LV

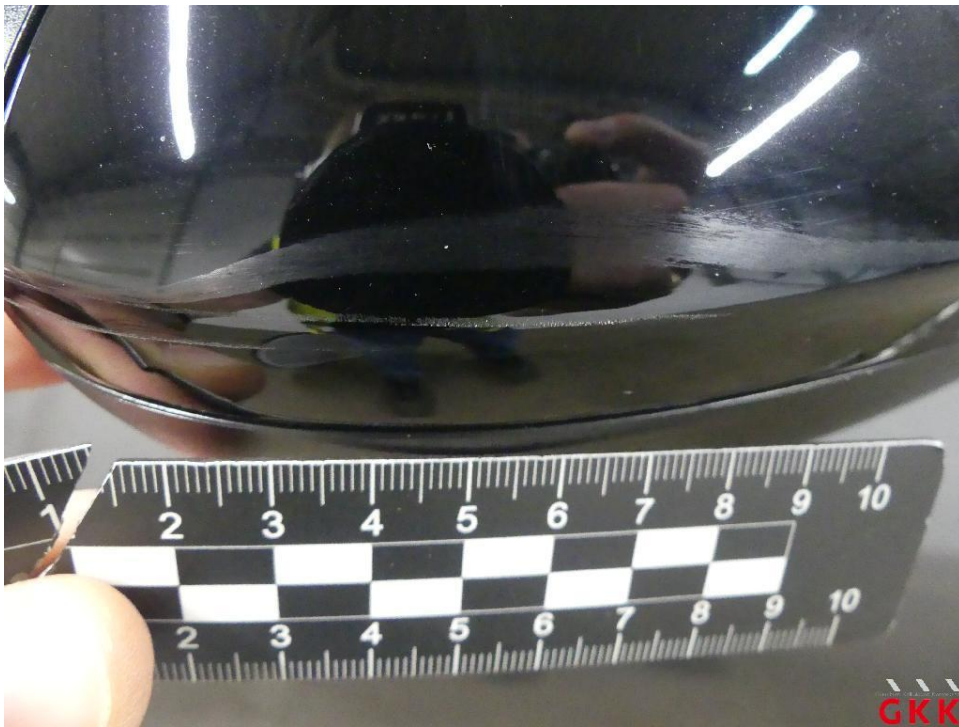
Bild 18 Spiegelgehäuse rechts, Kappe -lackiert-, verkratzt, lackieren ohne LV

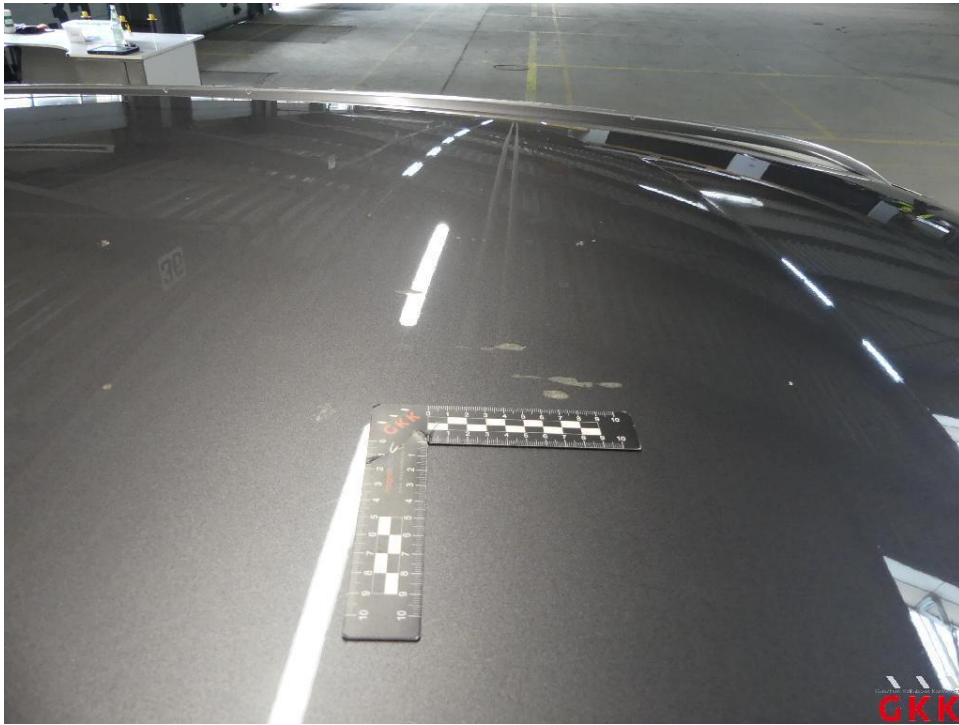
Wertbeeinflussende Faktoren		
Dach (Angaben ohne MwSt.)	Reparaturkosten	MW
Dach, Harzanhaftungen/-rückstände, reinigen (Bild 19, Bild 20, Bild 21)	47,86 €	47,86 €
Seite links (Angaben ohne MwSt.)	Reparaturkosten	MW
Tür vorne links Kante, verkratzt, auslegen, schleifen, polieren (Bild 25, Bild 26, Bild 27)	69,83 €	69,83 €
Seite rechts (Angaben ohne MwSt.)	Reparaturkosten	MW
Tür hinten rechts, verkratzt, lackieren (Bild 22, Bild 23, Bild 24)	699,57 €	419,74 €
Spiegelgehäuse rechts Kappe -lackiert-, verkratzt, lackieren ohne LV (Bild 16, Bild 17, Bild 18)	94,41 €	56,65 €
Heck (Angaben ohne MwSt.)	Reparaturkosten	MW
Stoßfänger hinten Verkleidung -lackiert-, verkratzt, Gebrauchsspur	0,00 €	0,00 €
Ohne Zuordnung (Angaben ohne MwSt.)	Reparaturkosten	MW
HU (Hauptunters.) PKW / Transporter, kein gültiger Nachweis vorhanden, durchführen	132,77 €	132,77 €
Frontscheibe, Steinschlag, Gebrauchsspur	0,00 €	0,00 €
Fahrzeug vorne rechts, Unfallschaden, instand setzen (Bild 28, Bild 29, Bild 30, Bild 31, Bild 32, Bild 33)	6333,32 €	6333,32 €

Bild 19 Dach, Harzhaftungen/-rückstände, reinigen

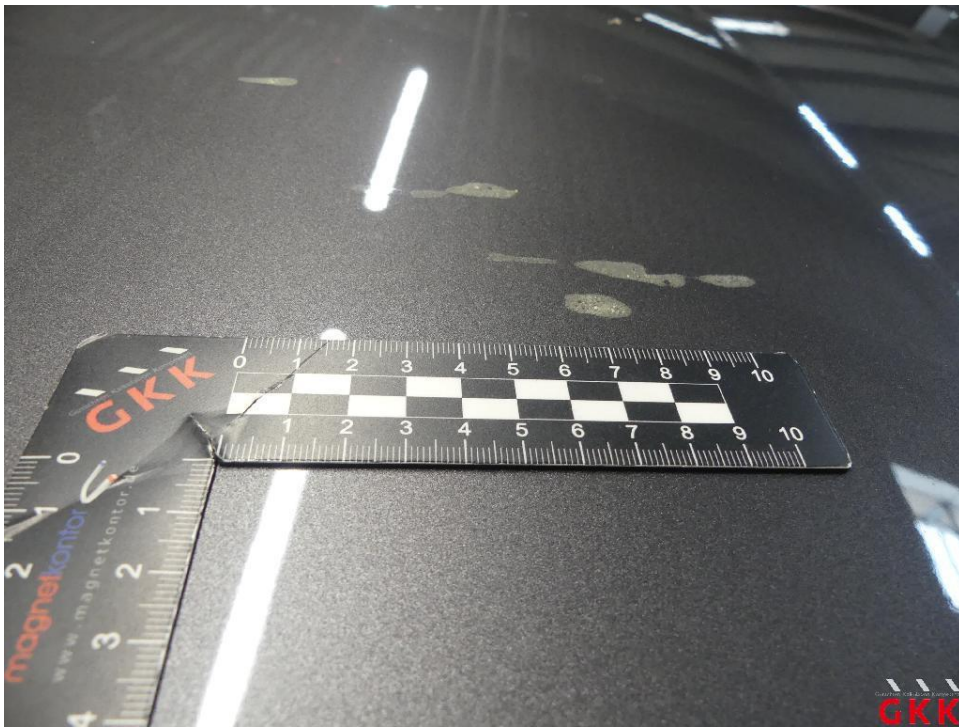
Bild 20 Dach, Harzhaftungen/-rückstände, reinigen

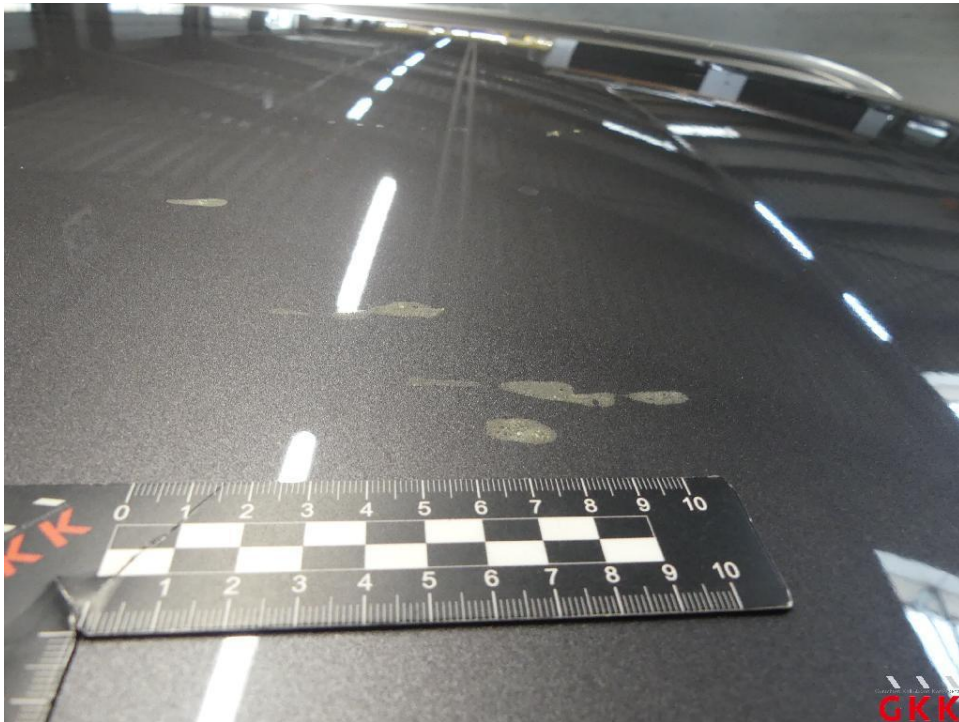
Bild 21 Dach, Harzanhaftungen/-rückstände, reinigen

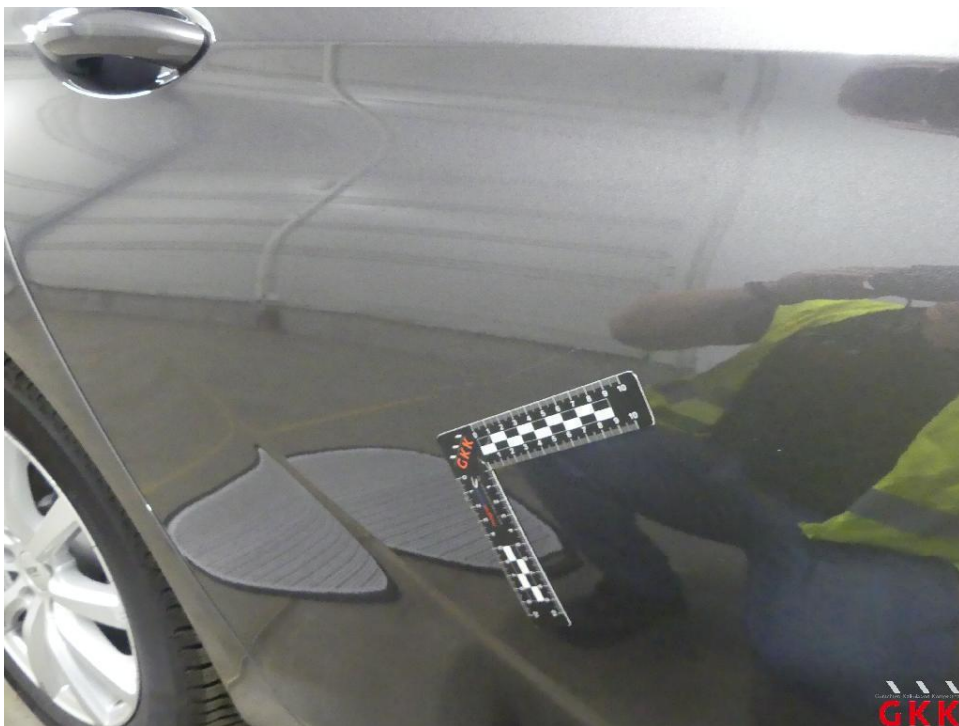
Bild 22 Tür hinten rechts, verkratzt, lackieren

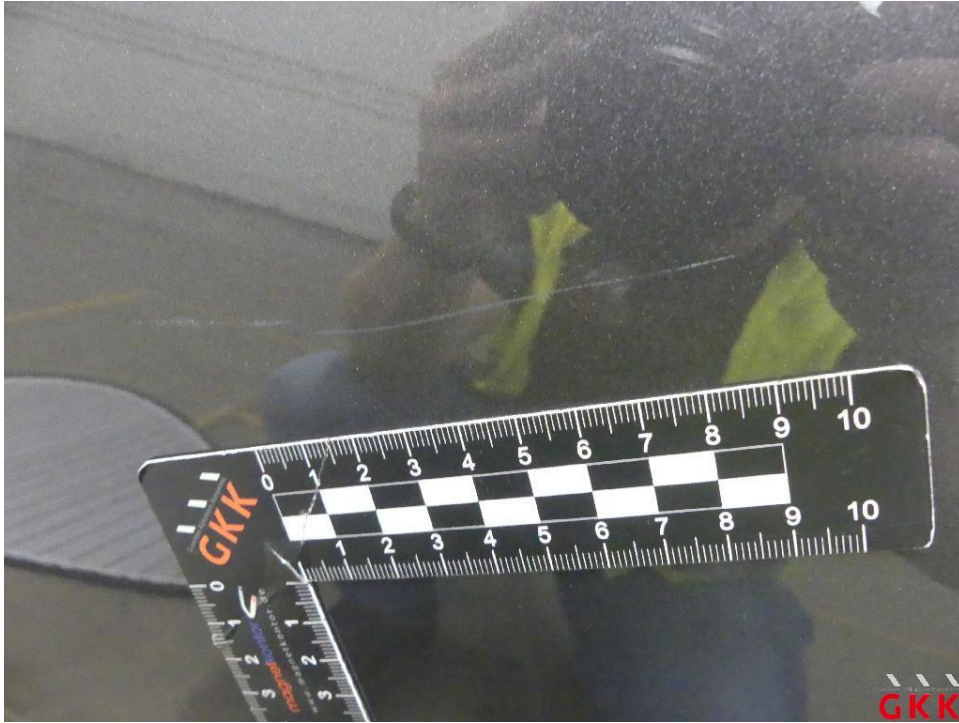
Bild 23 Tür hinten rechts, verkratzt, lackieren

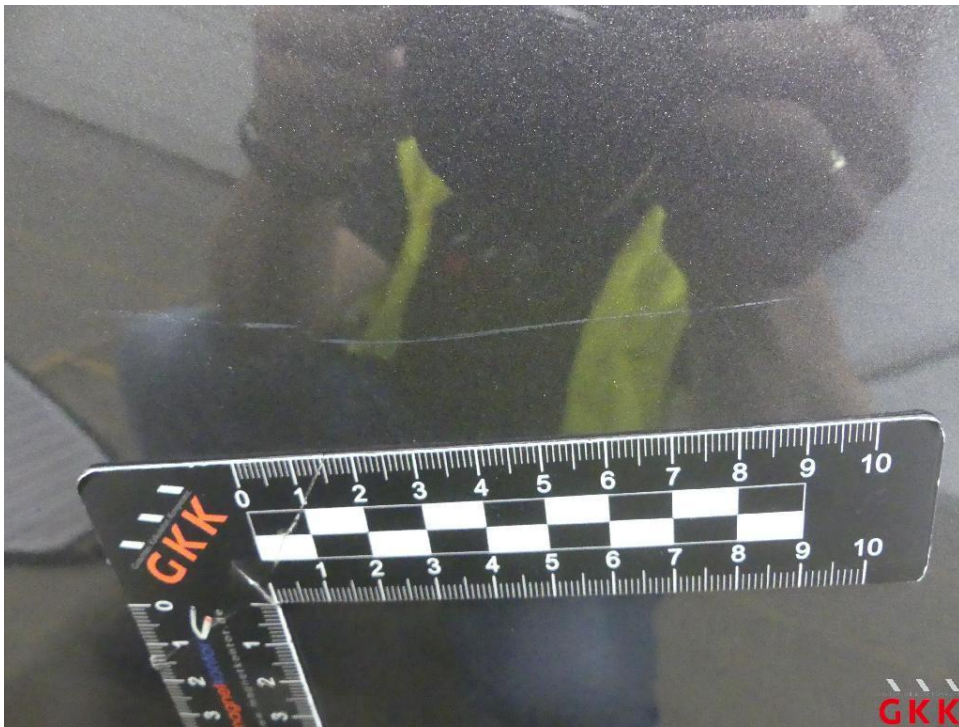
Bild 24 Tür hinten rechts, verkratzt, lackieren

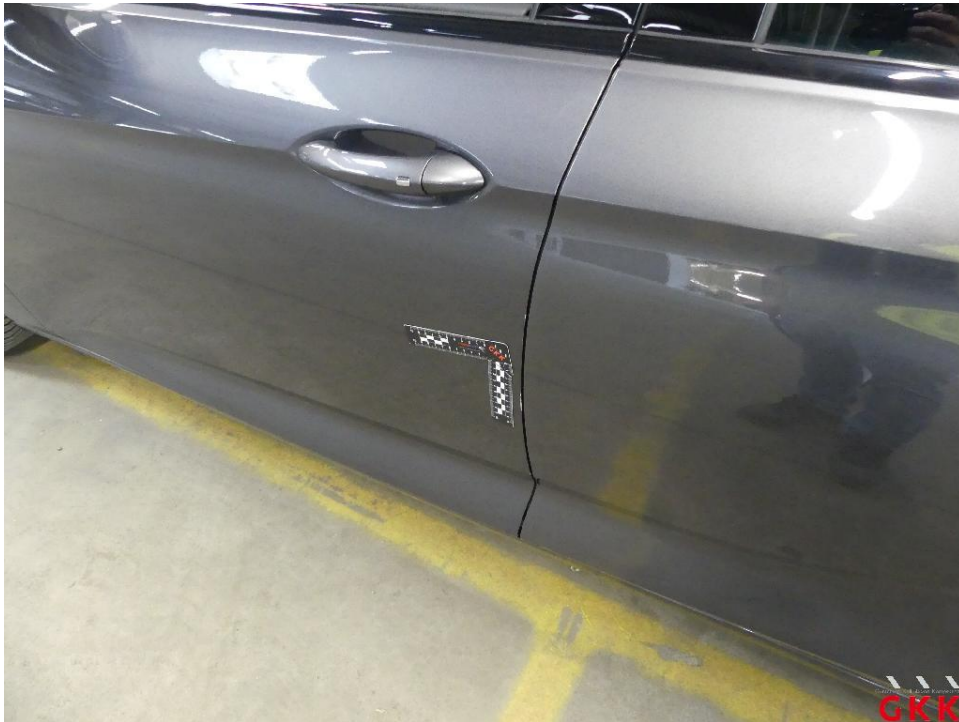
Bild 25 Tür vorne links, Kante, verkratzt, auslegen, schleifen, polieren

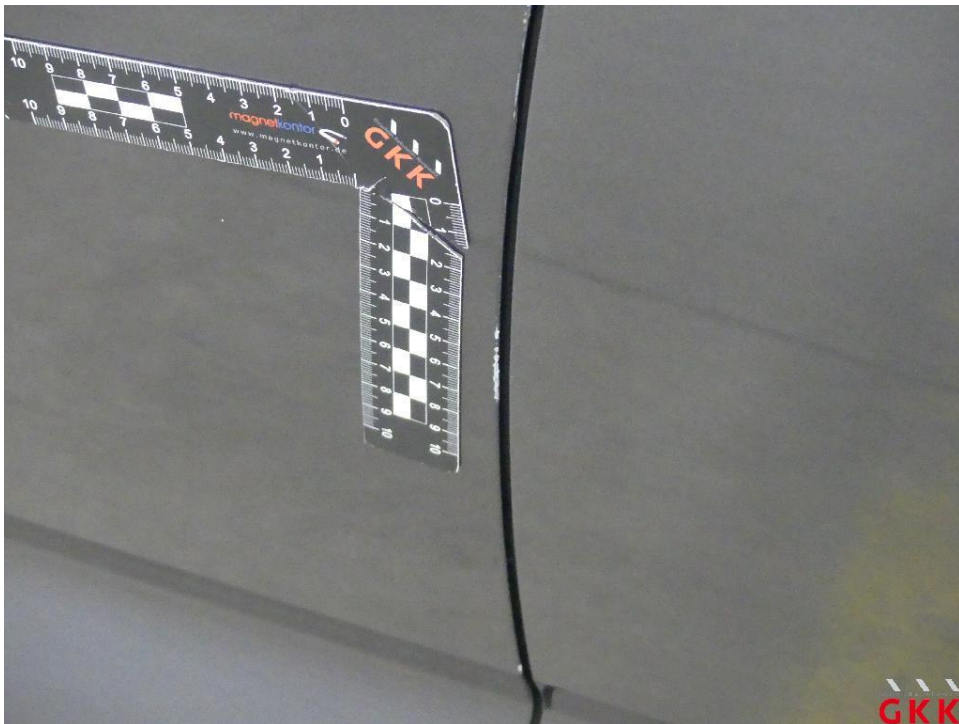
Bild 26 Tür vorne links, Kante, verkratzt, auslegen, schleifen, polieren

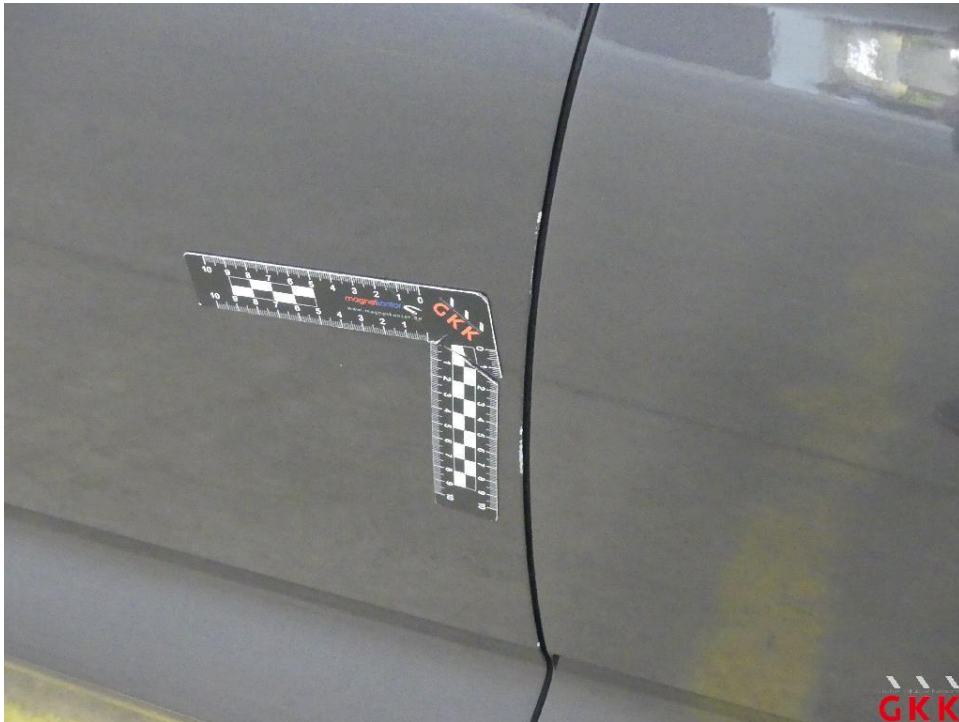
Bild 27 Tür vorne links, Kante, verkratzt, auslegen, schleifen, polieren

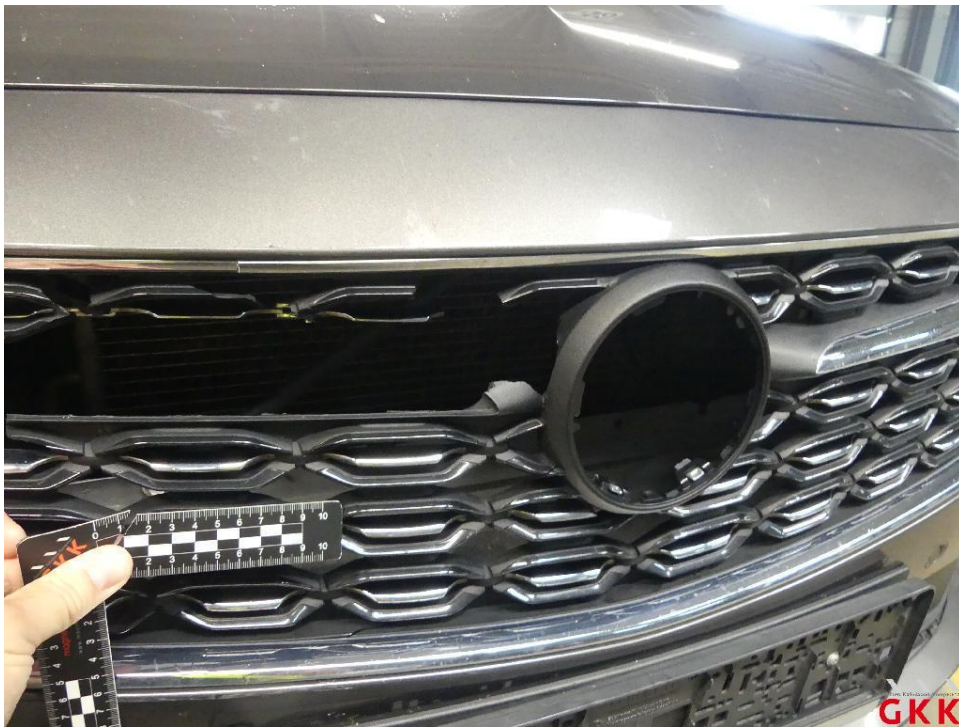
Bild 28 Fahrzeug, vorne rechts, Unfallschaden, instand setzen

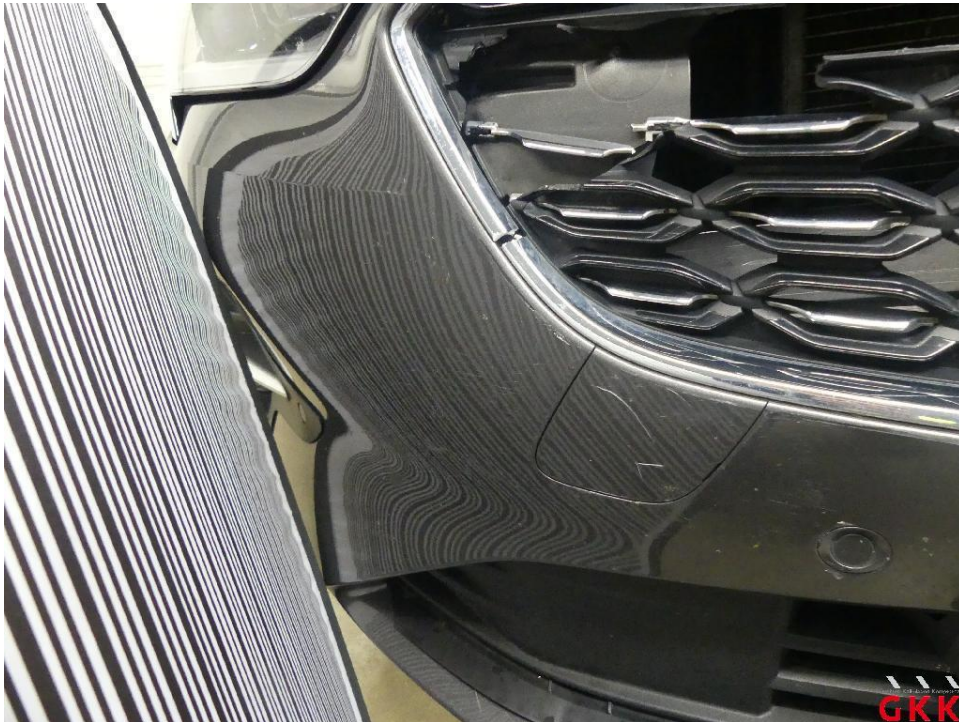
Bild 29 Fahrzeug, vorne rechts, Unfallschaden, instand setzen

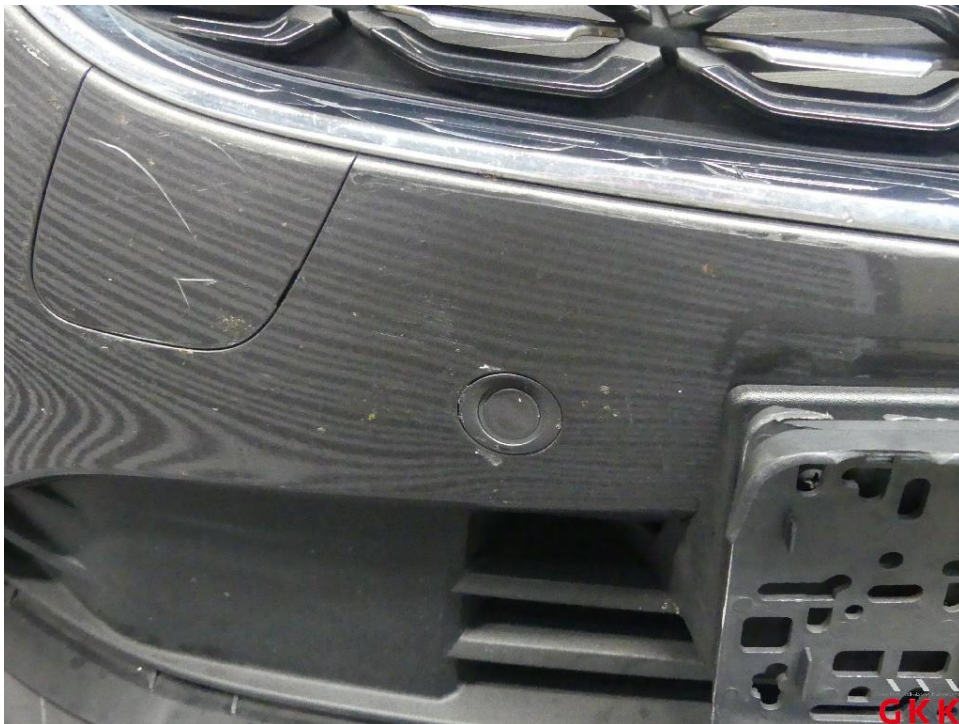
Bild 30 Fahrzeug, vorne rechts, Unfallschaden, instand setzen

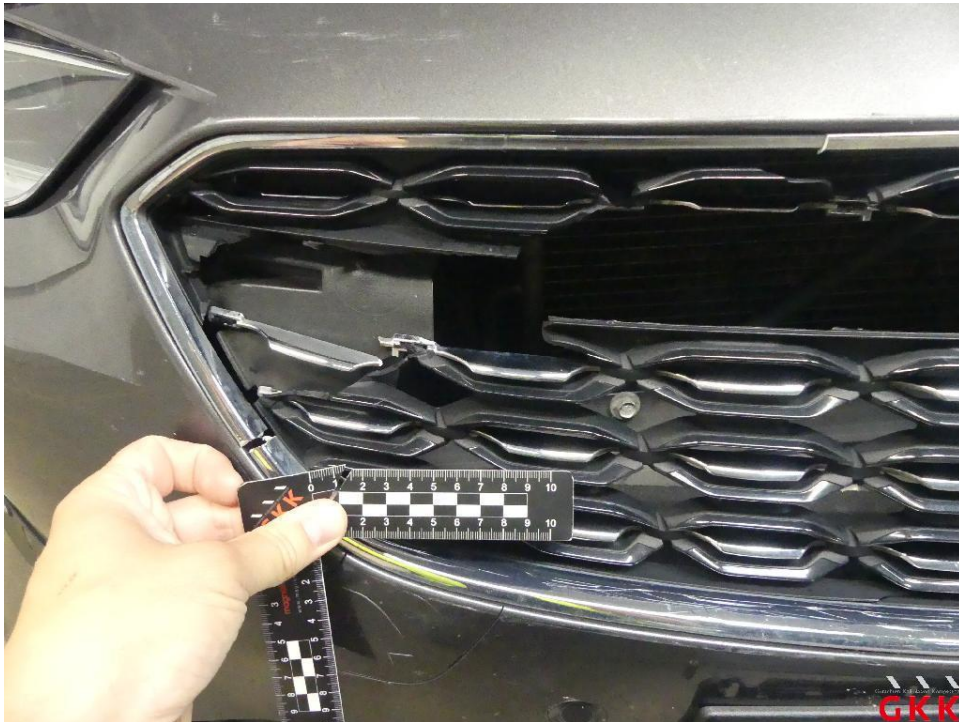
Bild 31 Fahrzeug, vorne rechts, Unfallschaden, instand setzen

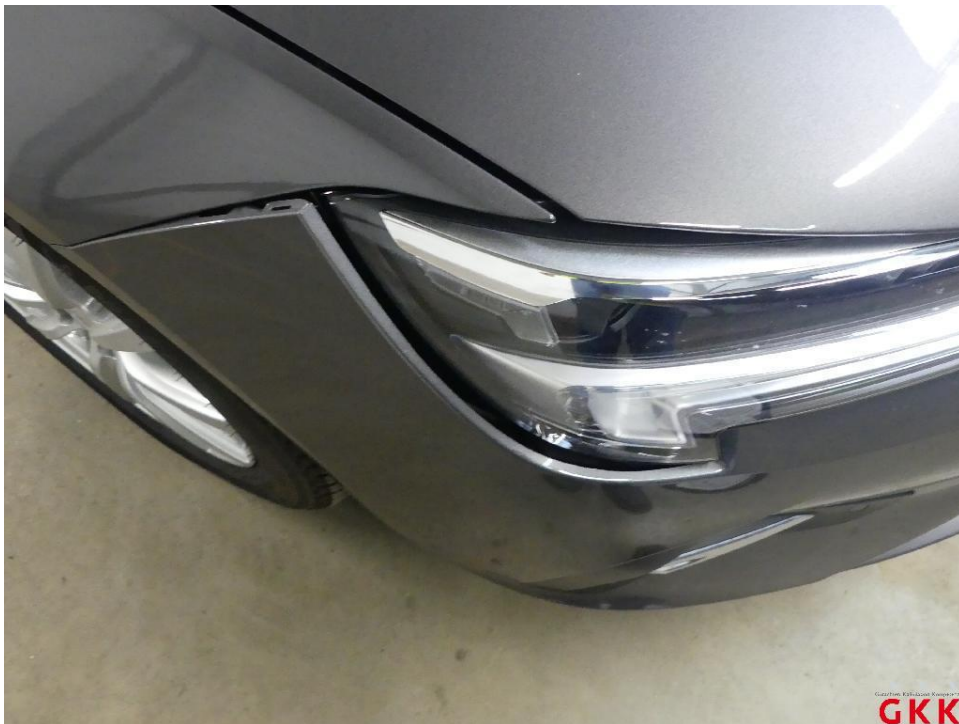
Bild 32 Fahrzeug, vorne rechts, Unfallschaden, instand setzen

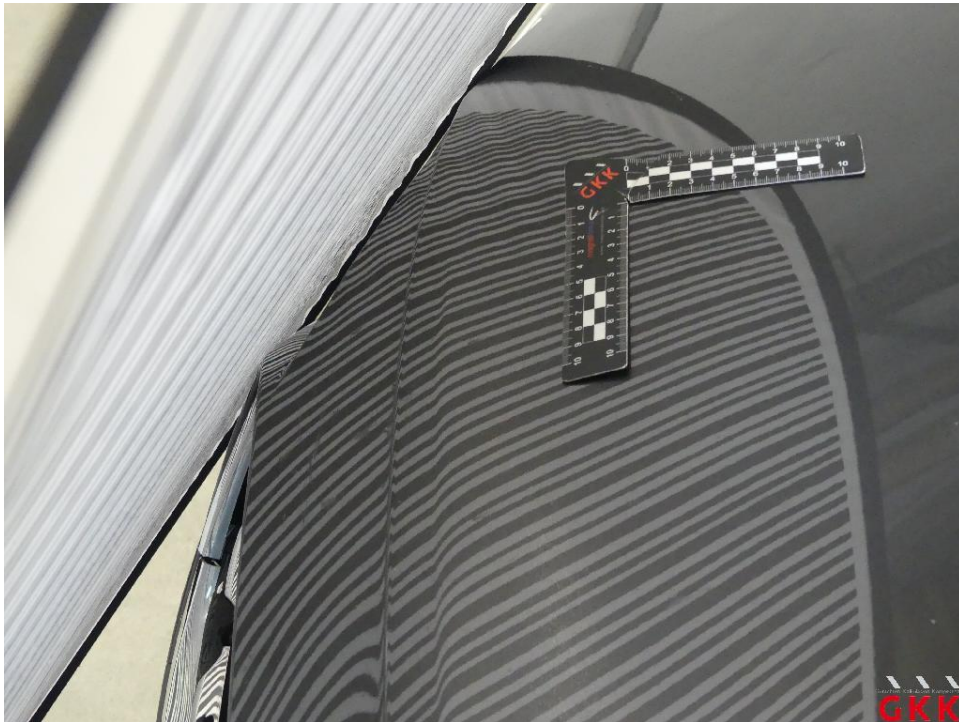
Bild 33 Fahrzeug, vorne rechts, Unfallschaden, instand setzen
