## Vehicle details

## Zustandsbericht

Inspection date: 22 Jul 2026  
**Protocol number: 46687677**  
Delivery date: 24 Jul 2026

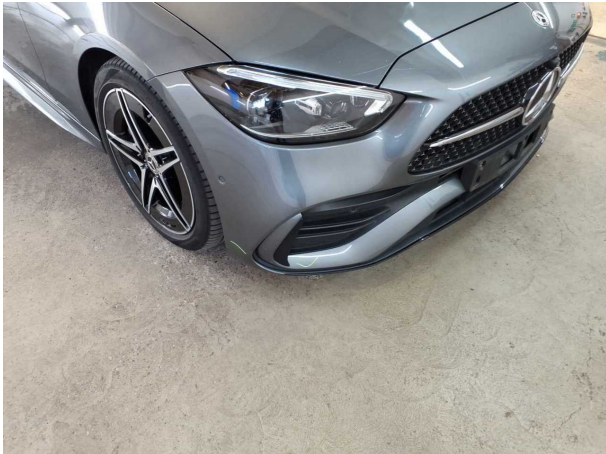
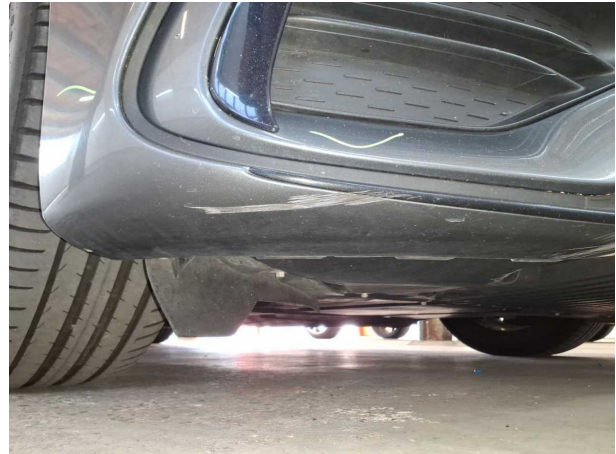
| No. | Component group | Description |
|---|---|---|
| 2 | Front bumper | Front bumper - Scratched - Loss in value |

**Damage #2:** Front bumper: Front bumper - Scratched - Loss in value

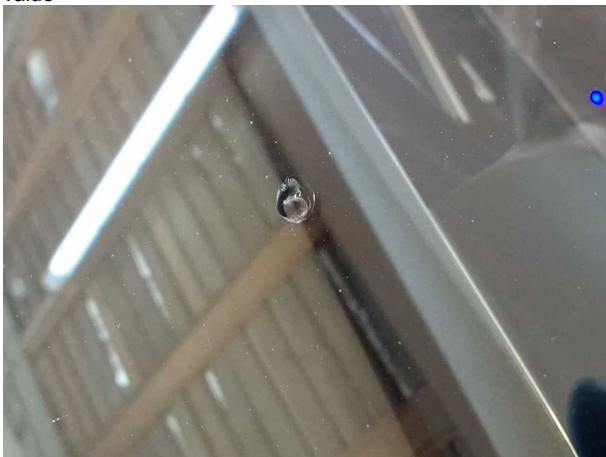
| No. | Component group | Description |
|---|---|---|
| 4 | Vehicle glazing | Windscreen - Stone chips - Replace |

**Damage #4:** Vehicle glazing: Windscreen - Stone chips - Replace

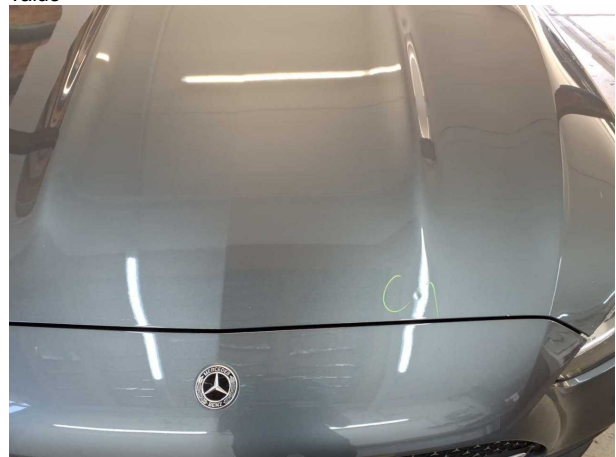
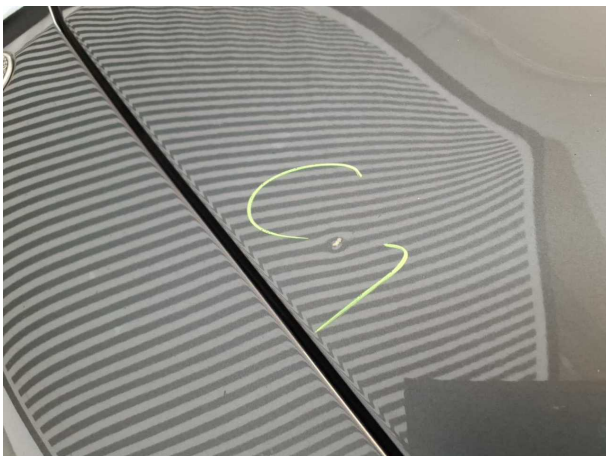
| No. | Component group | Description |
|---|---|---|
| 5 | Bonnet | Bonnet - Dent / paintcoat damage - Repair and paint |

**Damage #5:** Bonnet: Bonnet - Dent / paintcoat damage - Repair and paint

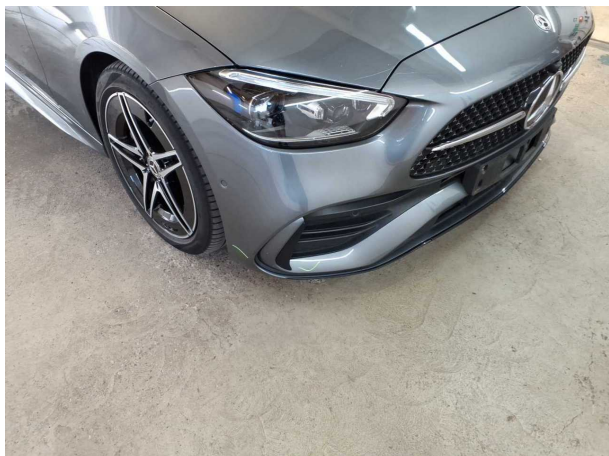
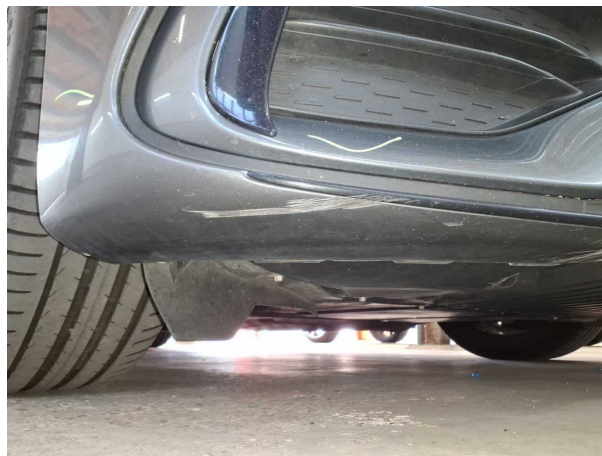
| Nr. | Bauteilgruppe | Beschreibung |
|---|---|---|
| 2 | Stoßfänger vorn | Stoßfänger vorn - verkratzt / verschürft - Wertminderung |

**Beschädigung #2:** Stossfänger vorn: Stossfänger vorn - verkratzt / verschürft - Wertminderung

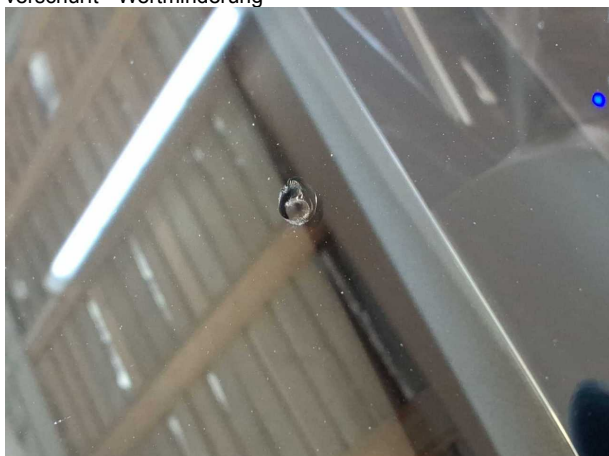
| Nr. | Bauteilgruppe | Beschreibung |
|---|---|---|
| 4 | Verglasung | Frontscheibe - Steinschlag - erneuern |

**Beschädigung #4:** Verglasung: Frontscheibe - Steinschlag - erneuern

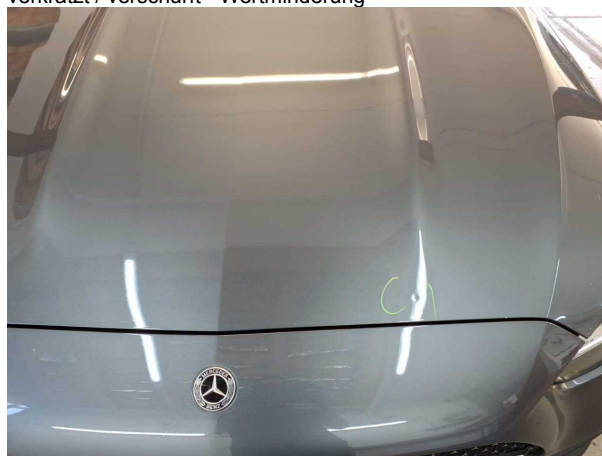
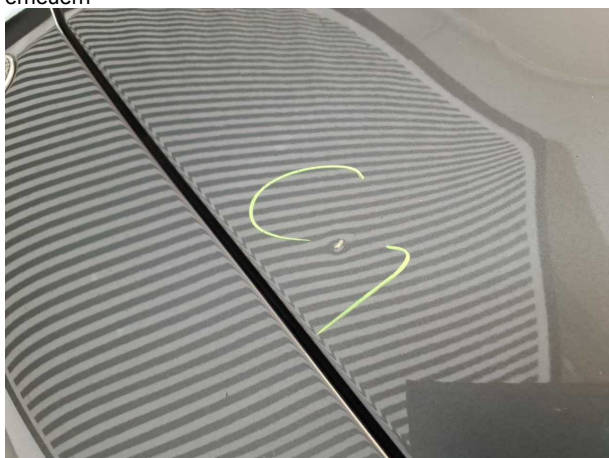
| Nr. | Bauteilgruppe | Beschreibung |
|---|---|---|
| 5 | Motorhaube | Motorhaube - Delle / Lackschaden - instandsetzen und lackieren |

**Beschädigung #5:** Motorhaube: Motorhaube - Delle / Lackschaden - instandsetzen und lackieren

**Beschädigung #5:** Motorhaube: Motorhaube - Delle / Lackschad...  
- instandsetzen und lackieren
