GKK Gutachten GmbH  
 Theodorstr. 180, 40472 Düsseldorf

## Wertgutachten

| <b>Fahrzeugident.-Nr.</b> | <b>WF0YXXTTGYNR48610</b> | | |
| <b>Typ / Verkaufsbez.</b> | Transit Custom Kasten 2.0 TDCi 320 L1 Trend | <b>Laufleistung abgelesen</b> | 84.954 km |

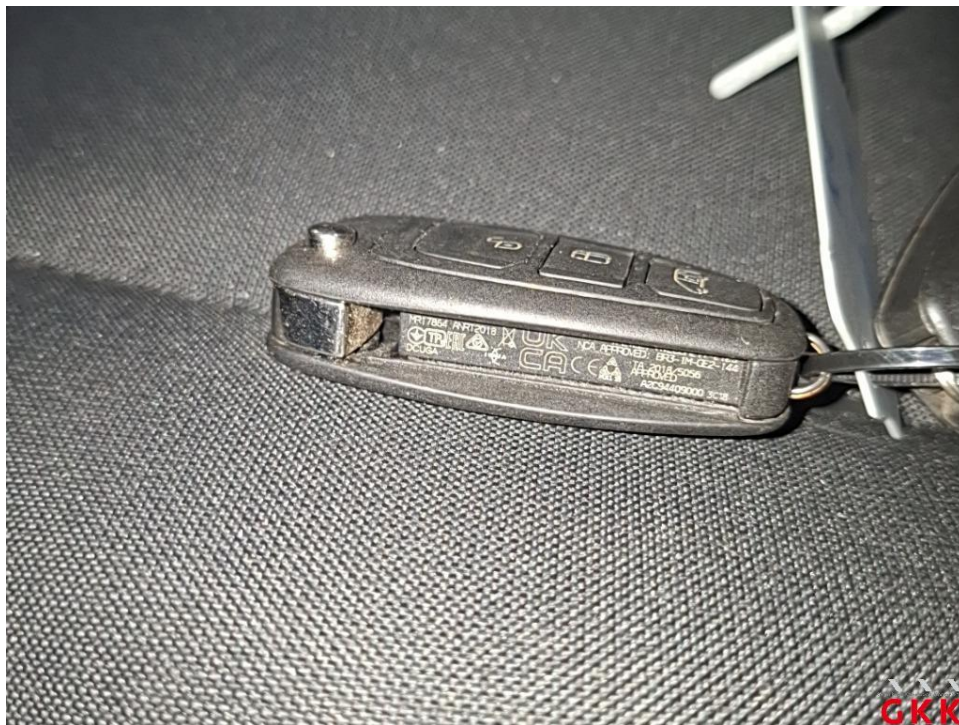
| <b>Front</b> (Angaben ohne MwSt.) | Reparaturkosten | MW |
|---|---|---|
| Hauptschlüssel mit Fernbedienung, beschädigt, ersetzen (Bild 14) | 233,77 € | 233,77 € |

Bild 14      Hauptschlüssel, mit Fernbedienung, beschädigt, ersetzen

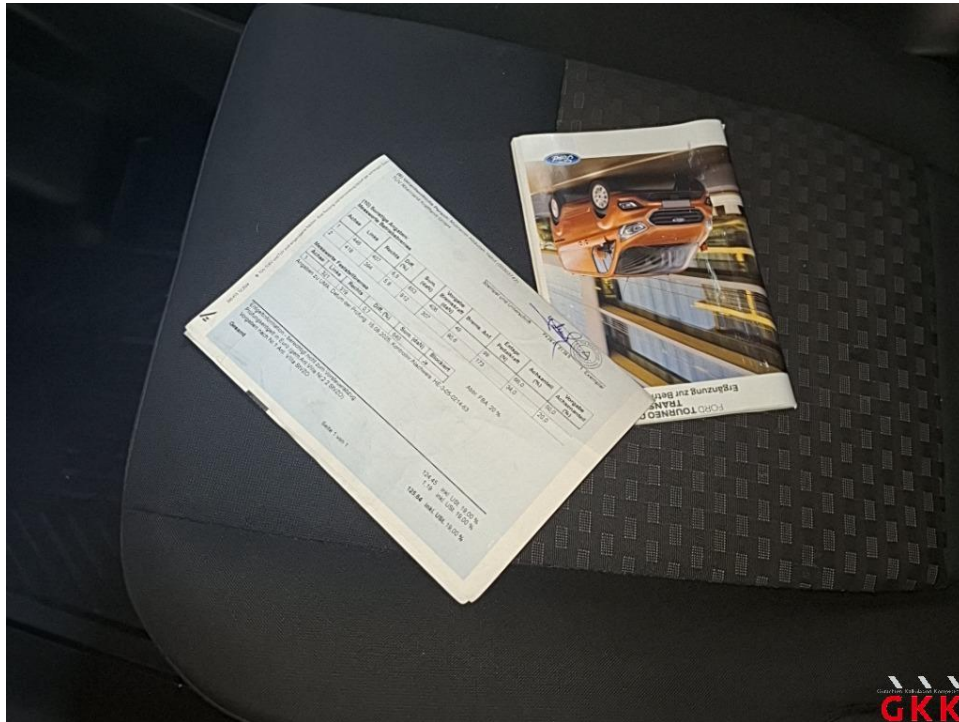
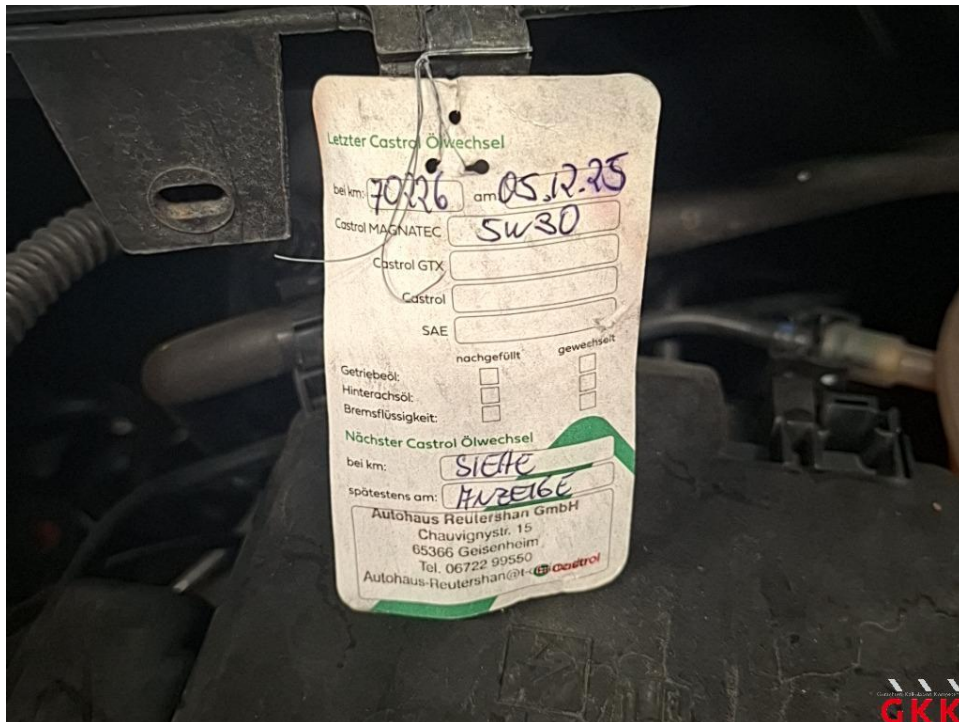
| <b>Front</b> (Angaben ohne MwSt.) | Reparaturkosten | MW |
|---|---|---|
| Inspektion groß Transporter, kein gültiger Nachweis vorhanden, durchführen (Bild 15, Bild 16) | 858,87 € | 858,87 € |

Bild 15 Inspektion groß, Transporter, kein gültiger Nachweis vorhanden, durchführen

Bild 16 Inspektion groß, Transporter, kein gültiger Nachweis vorhanden, durchführen

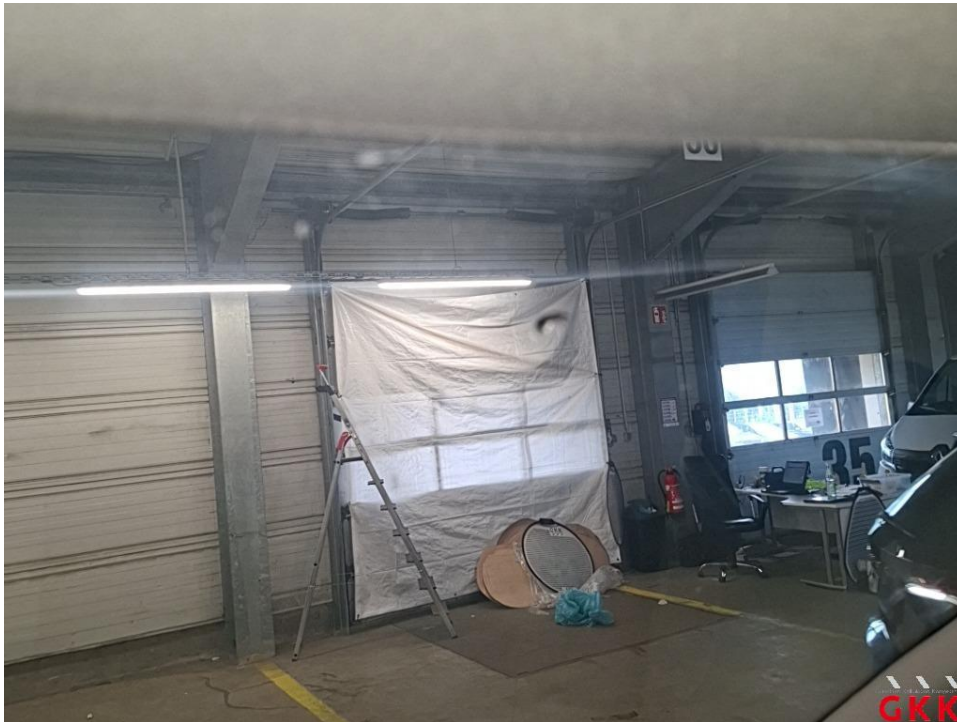
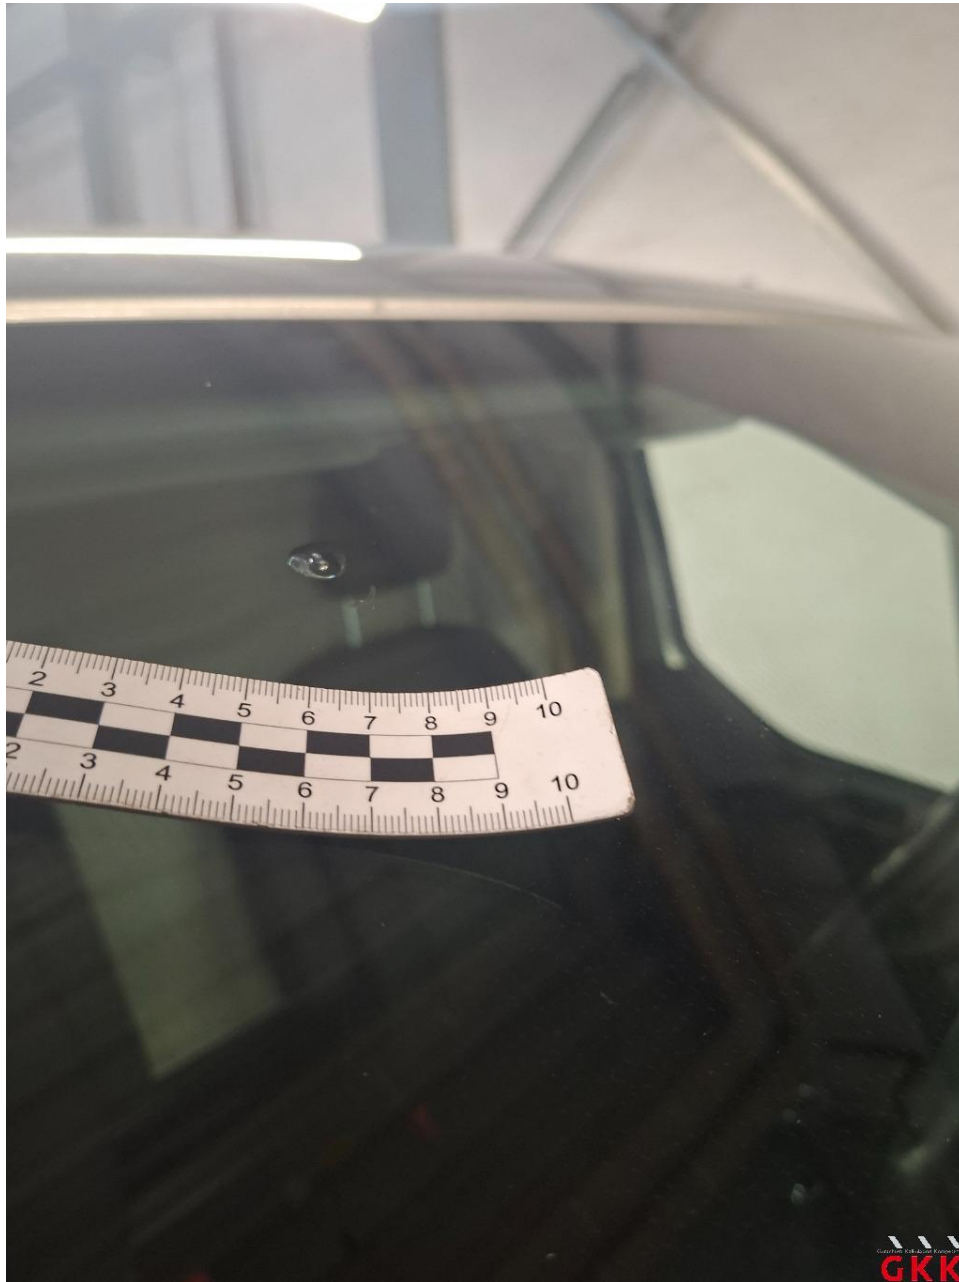
| <b>Front</b> (Angaben ohne MwSt.) | Reparaturkosten | MW |
|---|---|---|
| Frontscheibe beheizt mit Regensensor und Frontkamera, Steinschlag mit Rissbildung, ersetzen (Bild 17, Bild 18) | 1503,81 € | 1503,81 € |

Bild 17 Frontscheibe, beheizt mit Regensensor und Frontkamera, Steinschlag mit Rissbildung, ersetzen

Bild 18 Frontscheibe, beheizt mit Regensensor und Frontkamera, Steinschlag mit Rissbildung, ersetzen

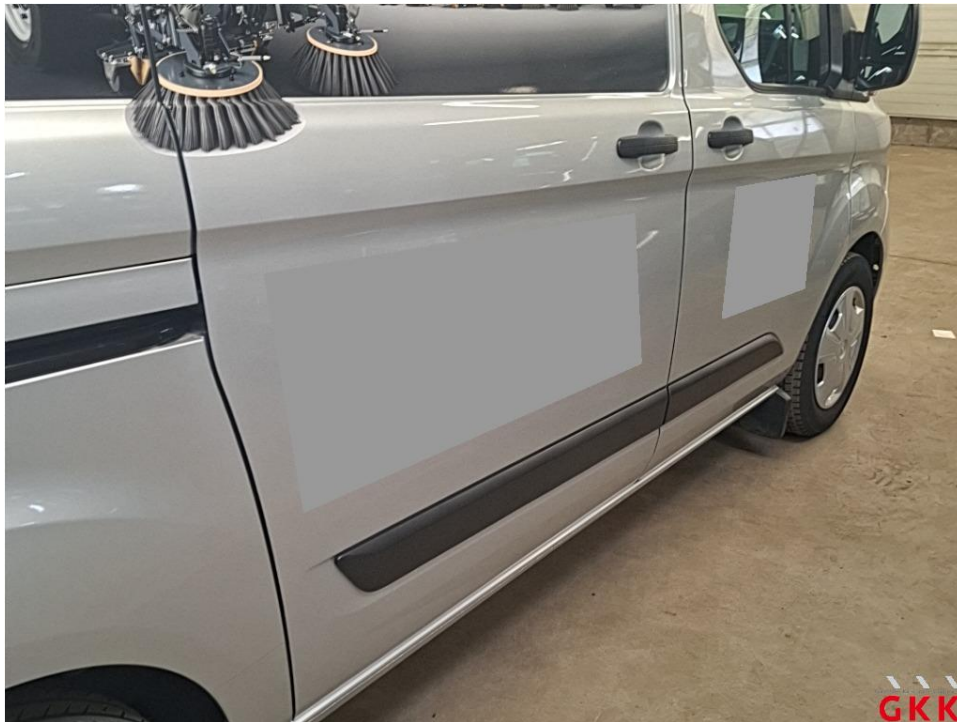
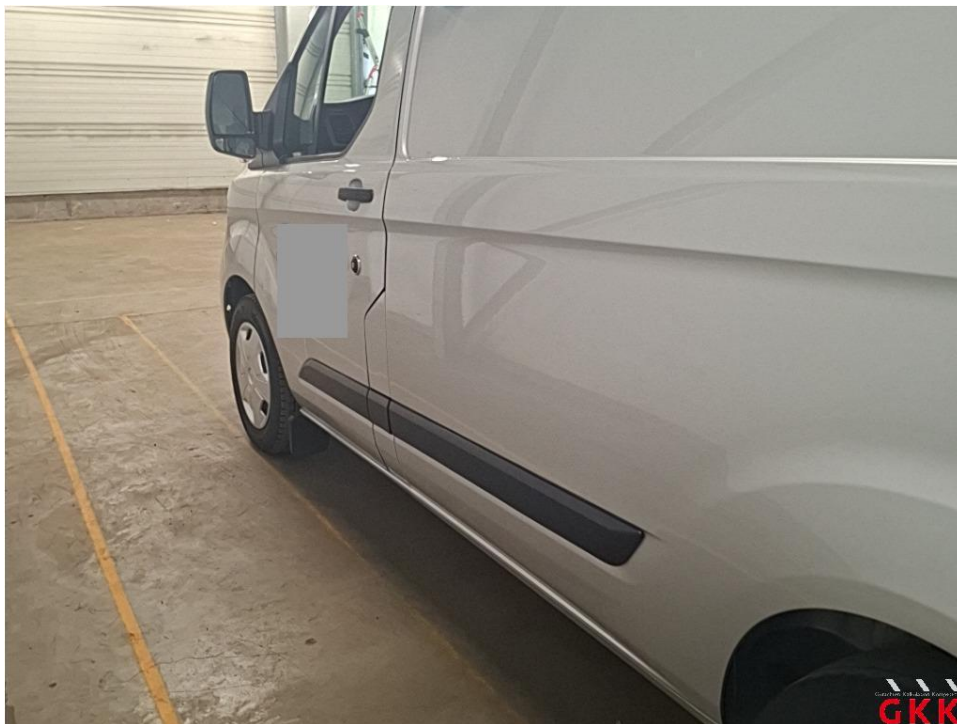
| <b>Front</b> (Angaben ohne MwSt.) | Reparaturkosten | MW |
|---|---|---|
| Beschriftungs- / Werbefolie, beklebt, entkleben (Bild 19, Bild 20) | 120,00 € | 120,00 € |

Bild 19 Beschriftungs- / Werbefolie, beklebt, entkleben

Bild 20 Beschriftungs- / Werbefolie, beklebt, entkleben

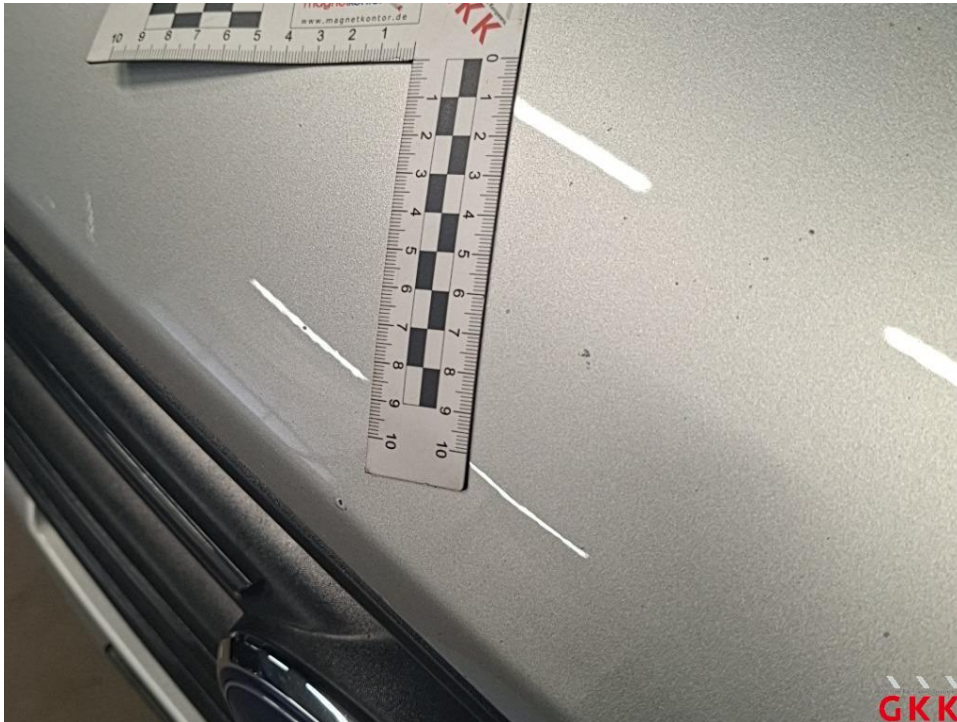
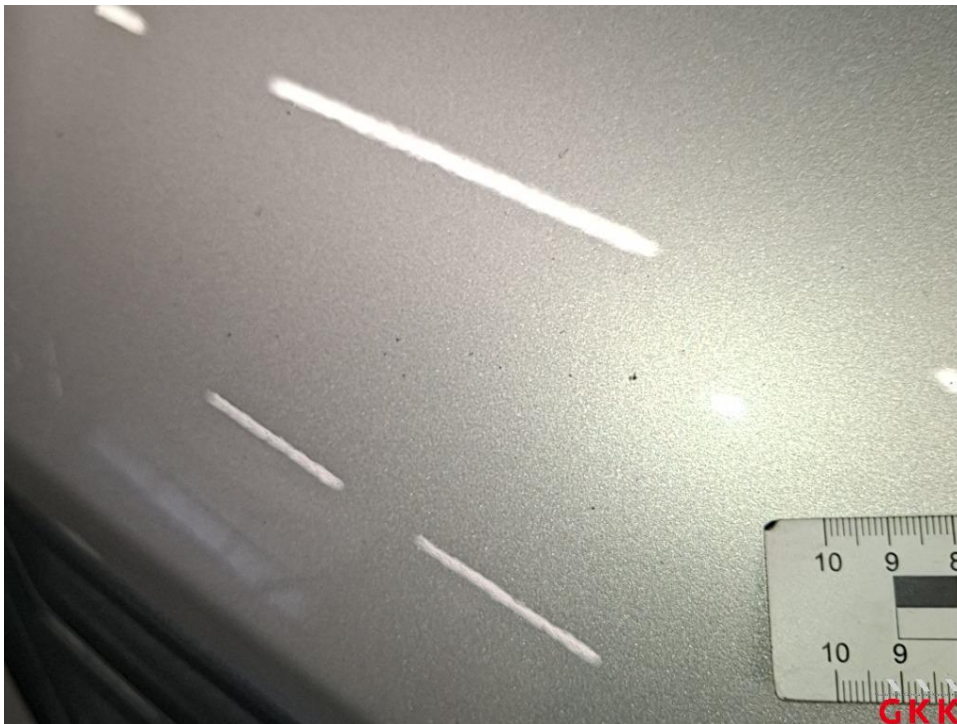
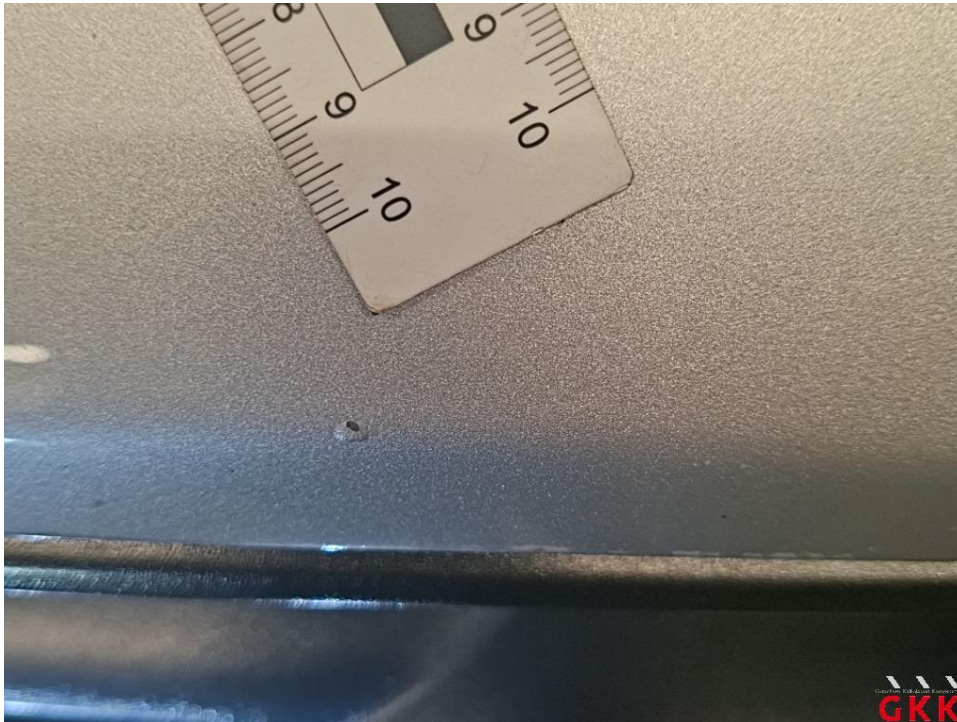
| <b>Front</b> (Angaben ohne MwSt.) | Reparaturkosten | MW |
|---|---|---|
| Motorhaube, Steinschlag, lackieren (Bild 21, Bild 22, Bild 23) | 417,53 € | 250,52 € |

Bild 21 Motorhaube, Steinschlag, lackieren

Bild 22 Motorhaube, Steinschlag, lackieren

Bild 23 Motorhaube, Steinschlag, lackieren

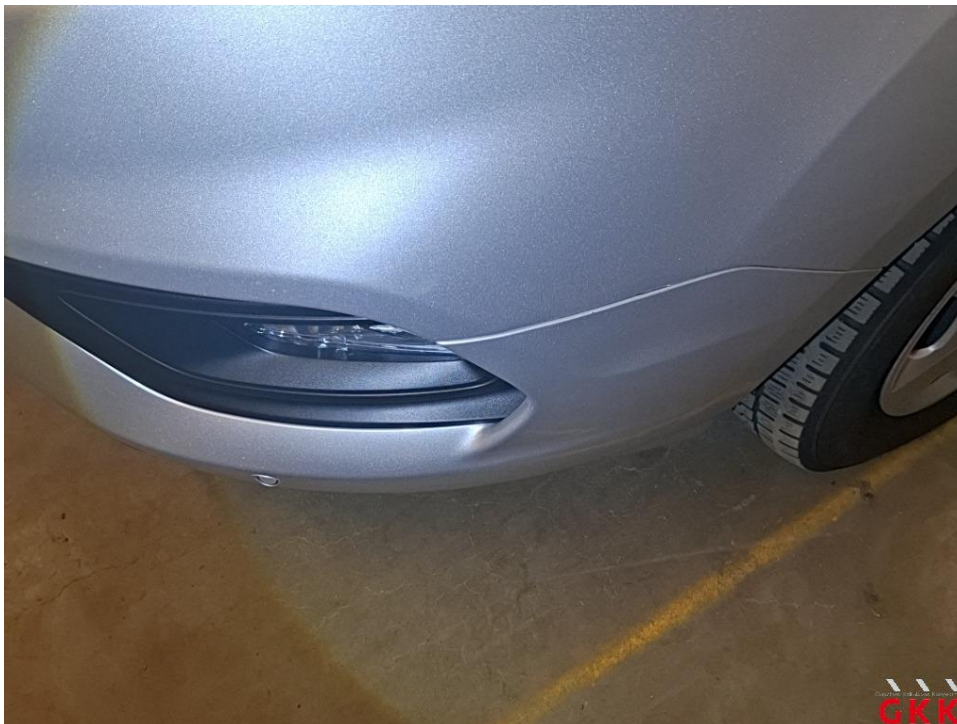
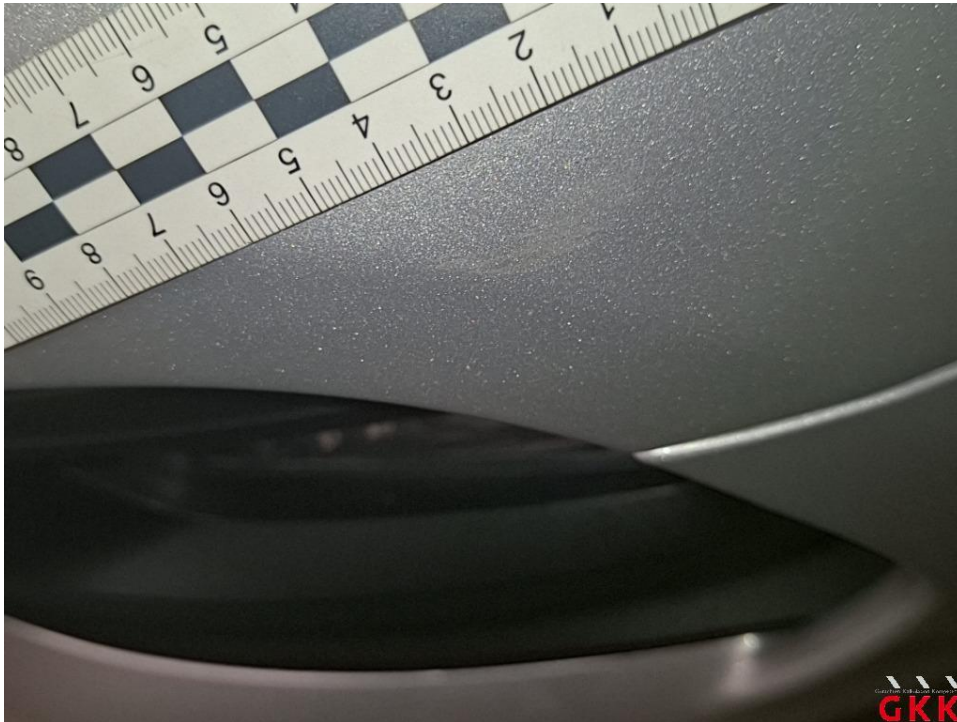
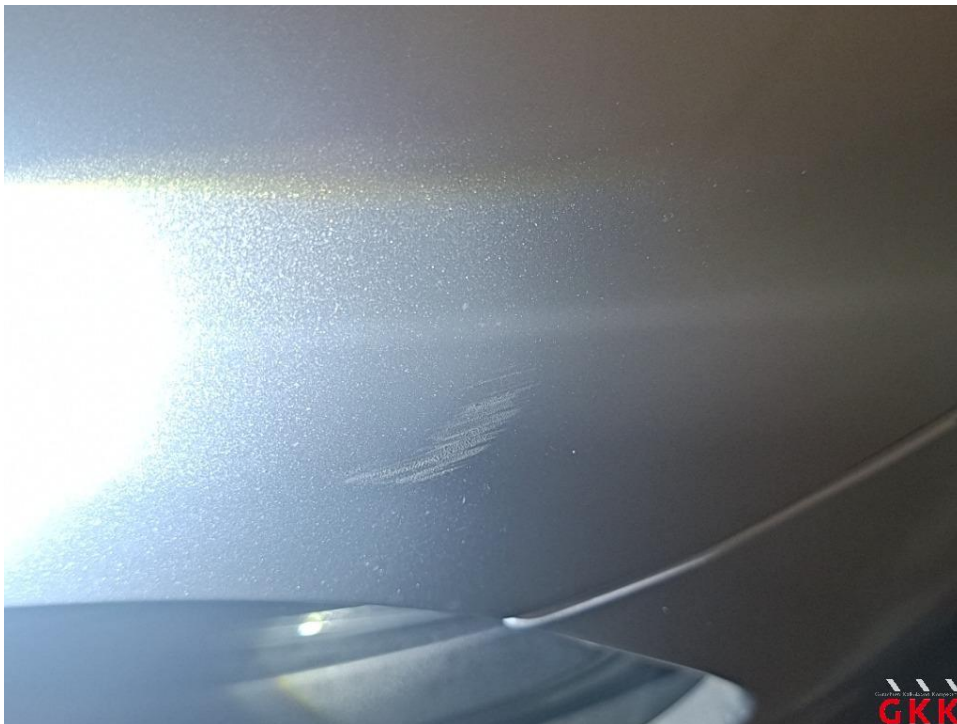
| <b>Front</b> (Angaben ohne MwSt.) | Reparaturkosten | MW |
|---|---|---|
| Stoßfänger vorne Verkleidung oberhalb -lackiert-, verkratzt, lackieren (Bild 24, Bild 25, Bild 26) | 419,43 € | 251,66 € |

Bild 24 Stoßfänger vorne, Verkleidung oberhalb -lackiert-, verkratzt, lackieren

Bild 25 Stoßfänger vorne, Verkleidung oberhalb -lackiert-, verkratzt, lackieren

Bild 26 Stoßfänger vorne, Verkleidung oberhalb -lackiert-, verkratzt, lackieren

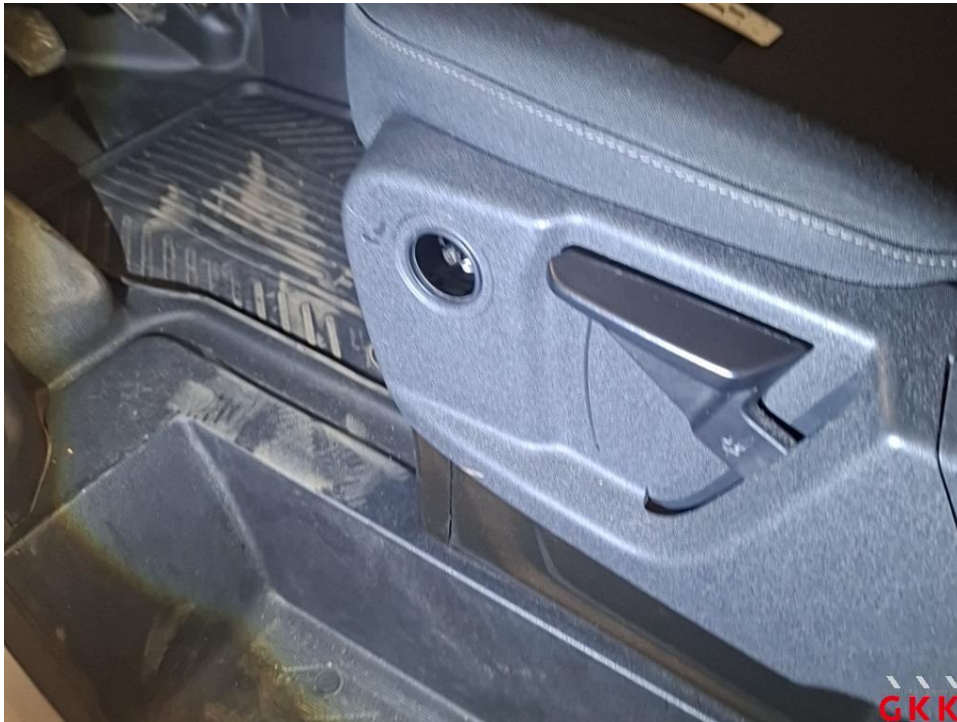
| <b>Front</b> (Angaben ohne MwSt.) | Reparaturkosten | MW |
|---|---|---|
| Sitz vorne links Sitzverstellung, fehlt, ersetzen (Bild 27) | 45,05 € | 45,05 € |

Bild 27 Sitz vorne links, Sitzverstellung, fehlt, ersetzen

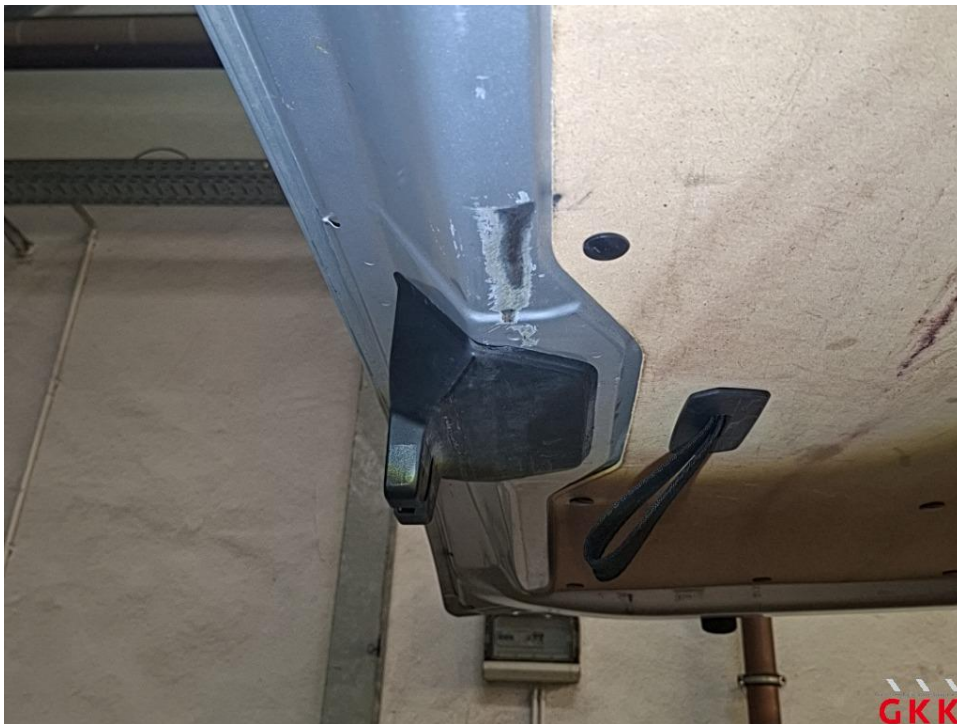
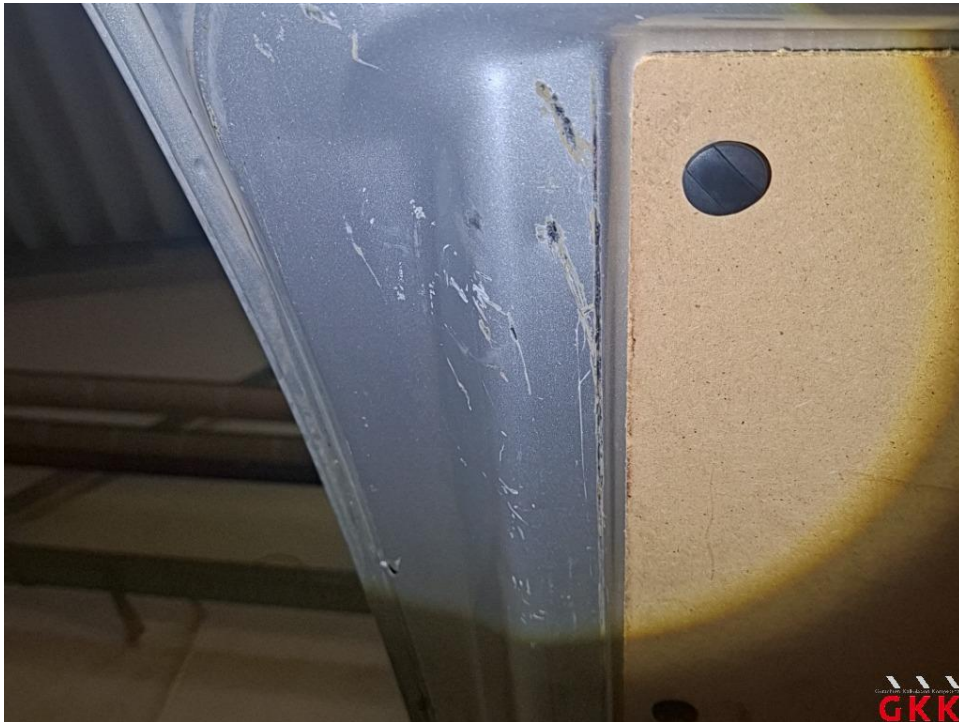
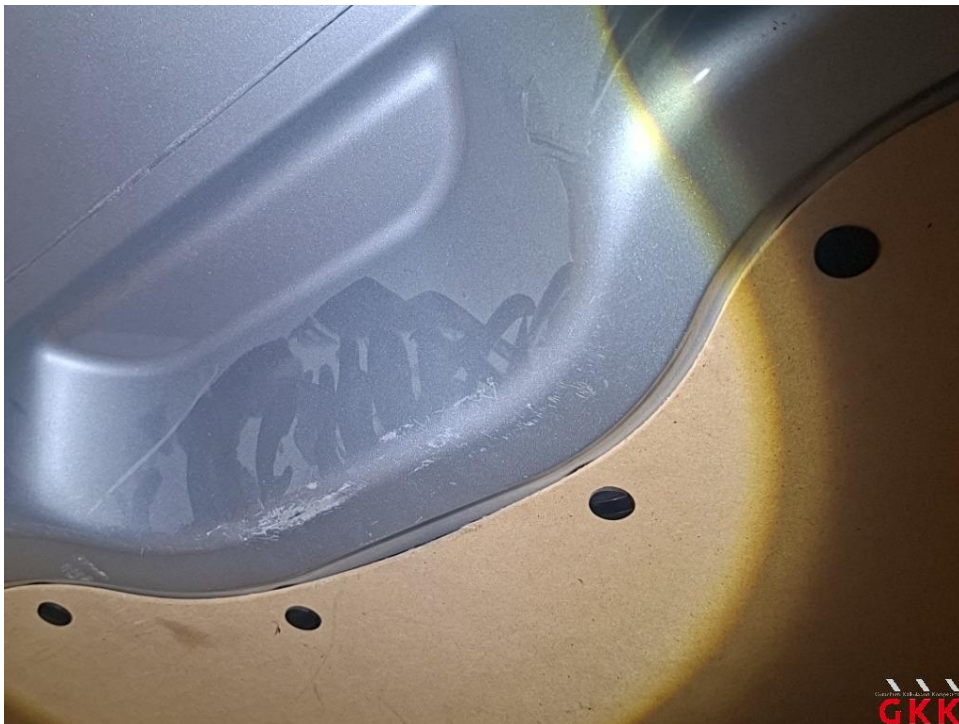
| <b>Front</b> (Angaben ohne MwSt.) | Reparaturkosten | MW |
|---|---|---|
| Heckklappe innen, beschädigt, Smartrepair (Bild 28, Bild 29, Bild 30) | 80,00 € | 80,00 € |

Bild 28 Heckklappe, innen, beschädigt, Smartrepair

Bild 29 Heckklappe, innen, beschädigt, Smartrepair

Bild 30 Heckklappe, innen, beschädigt, Smartrepair

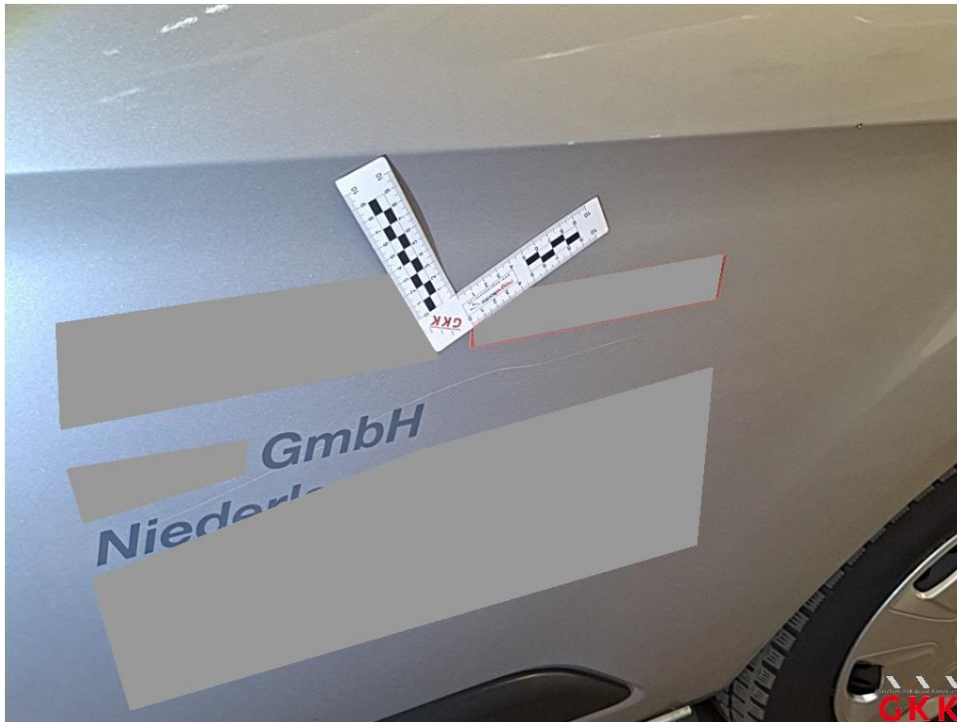
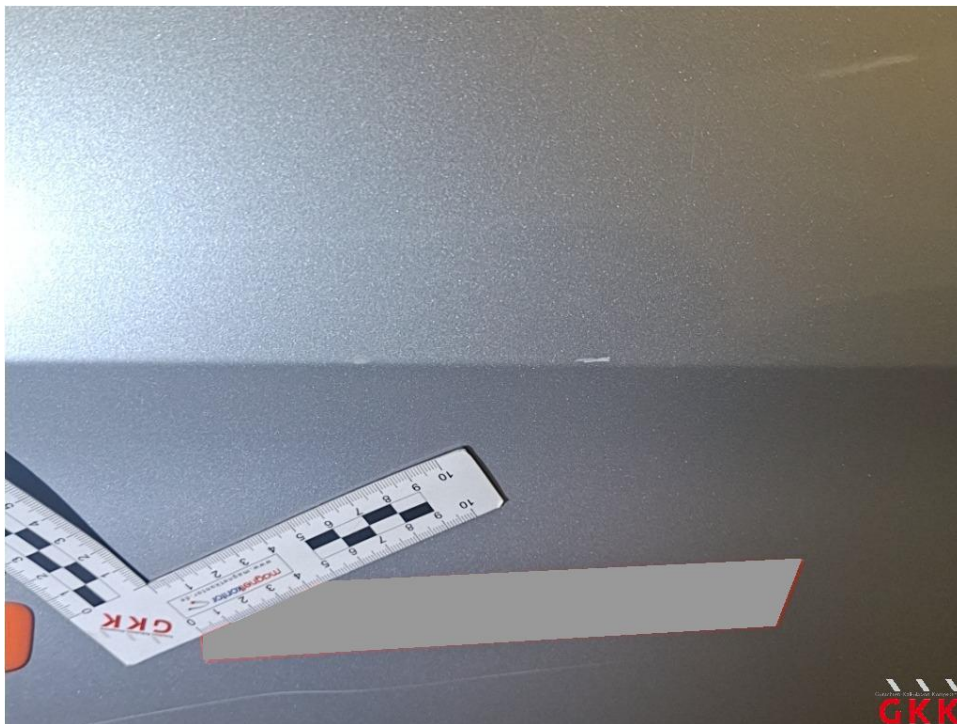
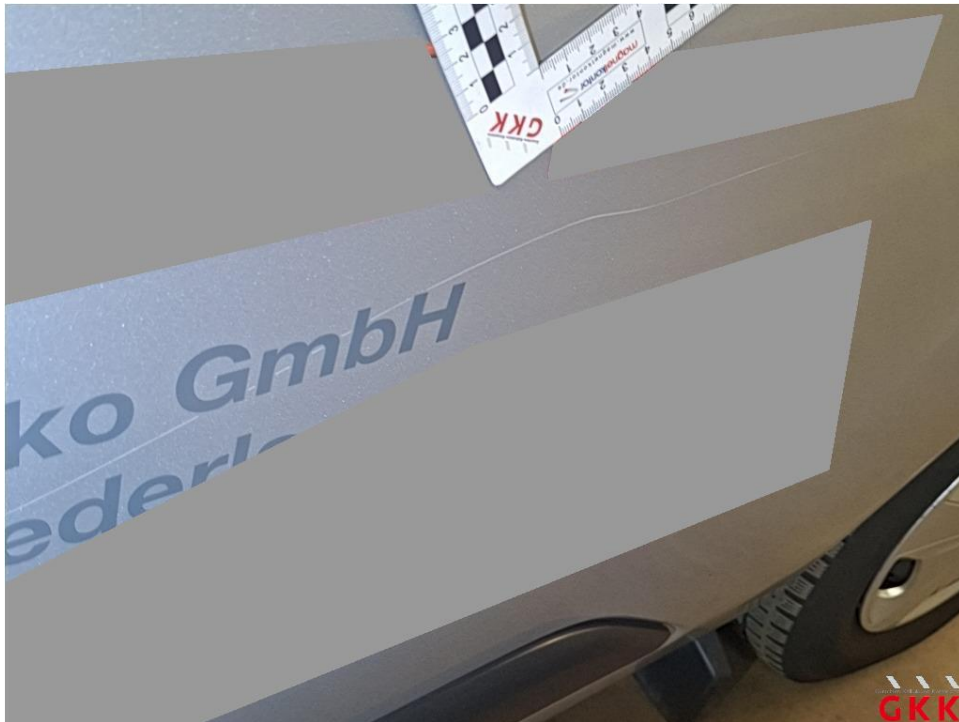
| <b>Front</b> (Angaben ohne MwSt.) | Reparaturkosten | MW |
|---|---|---|
| Tür vorne rechts, verkratzt, lackieren (Bild 31, Bild 32, Bild 33) | 708,58 € | 425,15 € |

Bild 31 Tür vorne rechts, verkratzt, lackieren

Bild 32 Tür vorne rechts, verkratzt, lackieren

Bild 33 Tür vorne rechts, verkratzt, lackieren

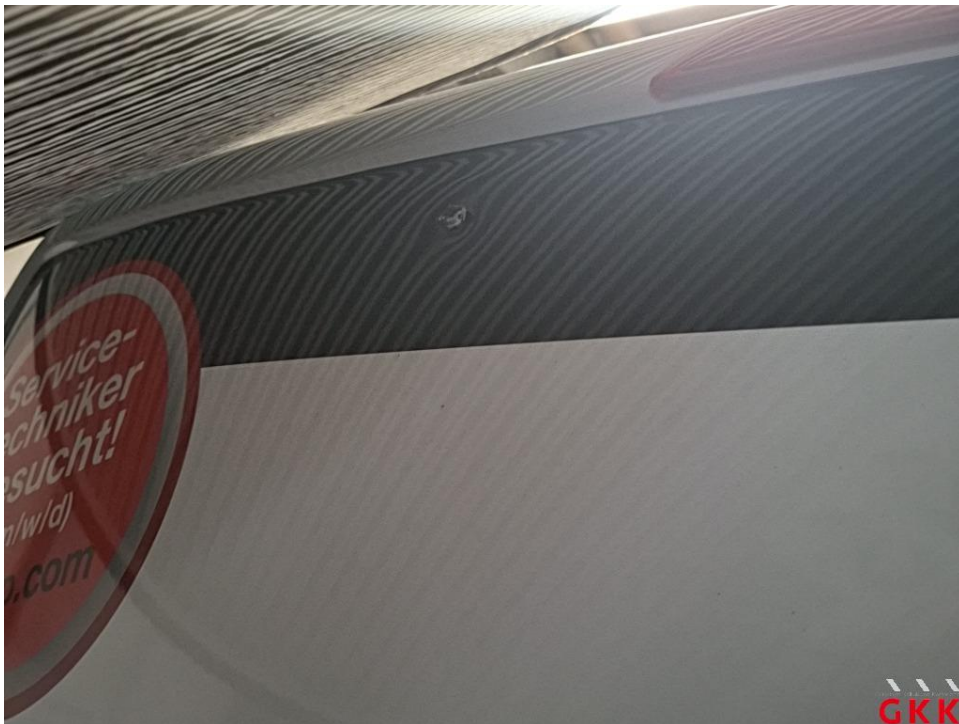
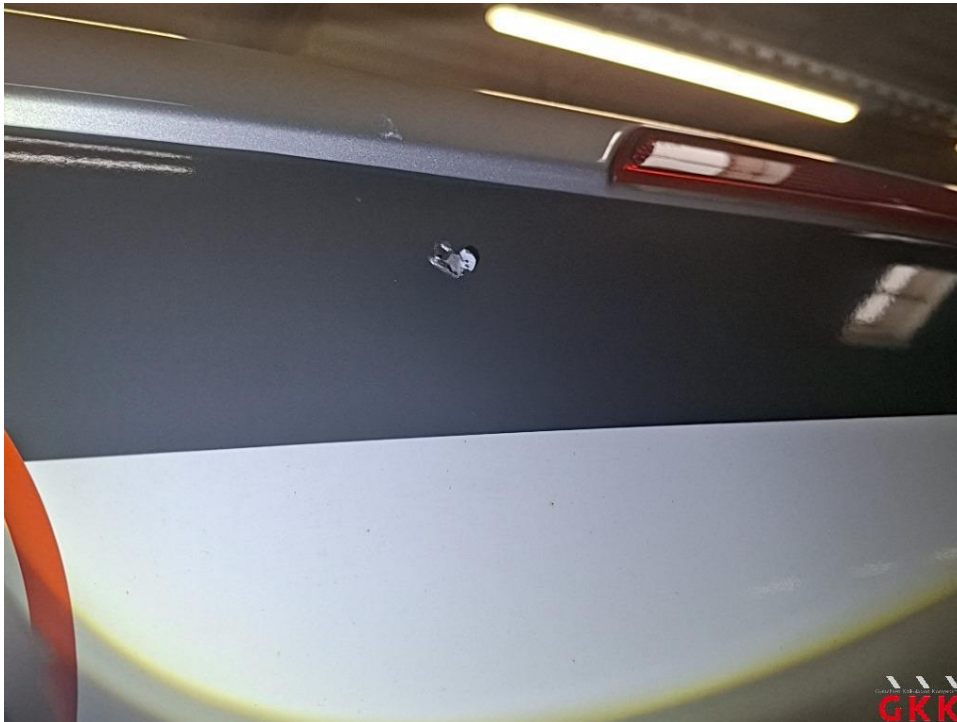
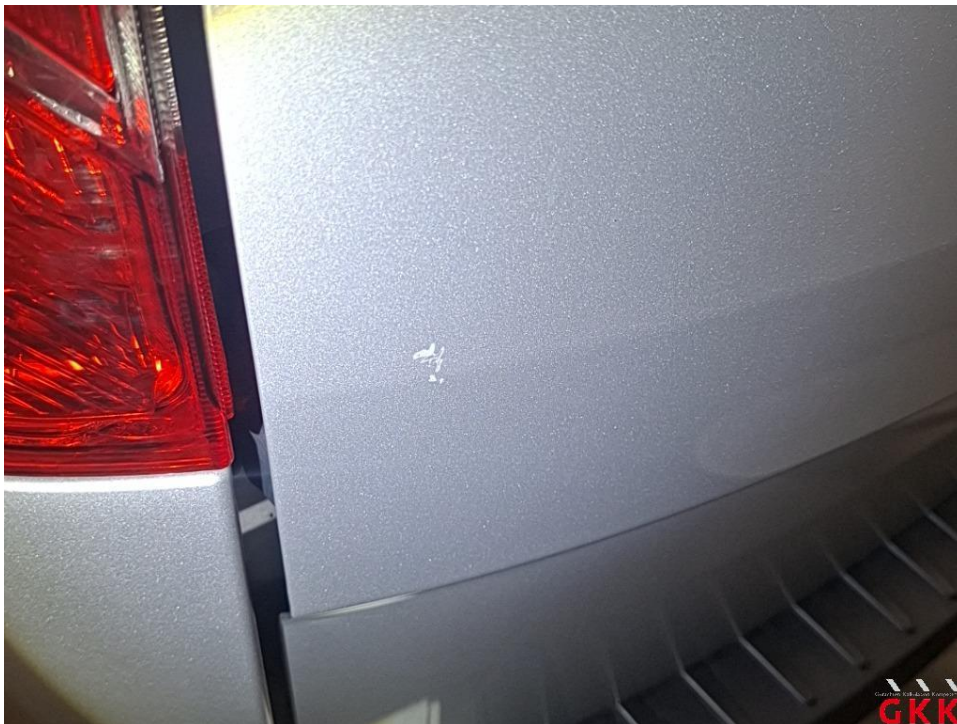
| <b>Front</b> (Angaben ohne MwSt.) | Reparaturkosten | MW |
|---|---|---|
| Heckklappe, beschädigt, instand setzen - lackieren (Bild 34, Bild 35, Bild 36) | 1223,07 € | 797,65 € |

Bild 34 Heckklappe, beschädigt, instand setzen - lackieren

Bild 35 Heckklappe, beschädigt, instand setzen - lackieren

Bild 36 Heckklappe, beschädigt, instand setzen - lackieren

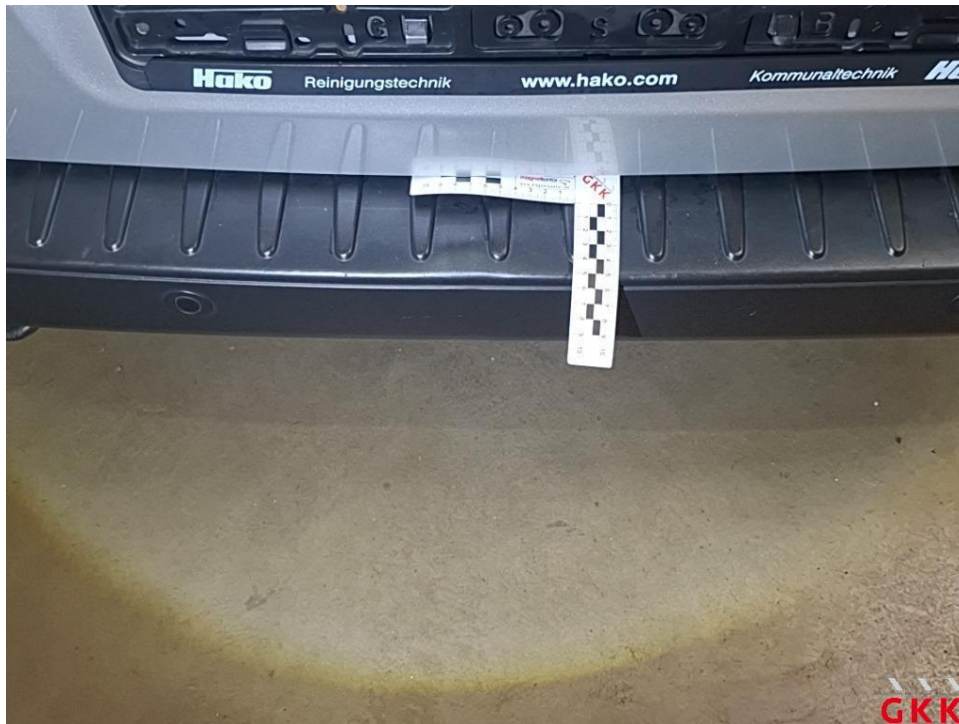
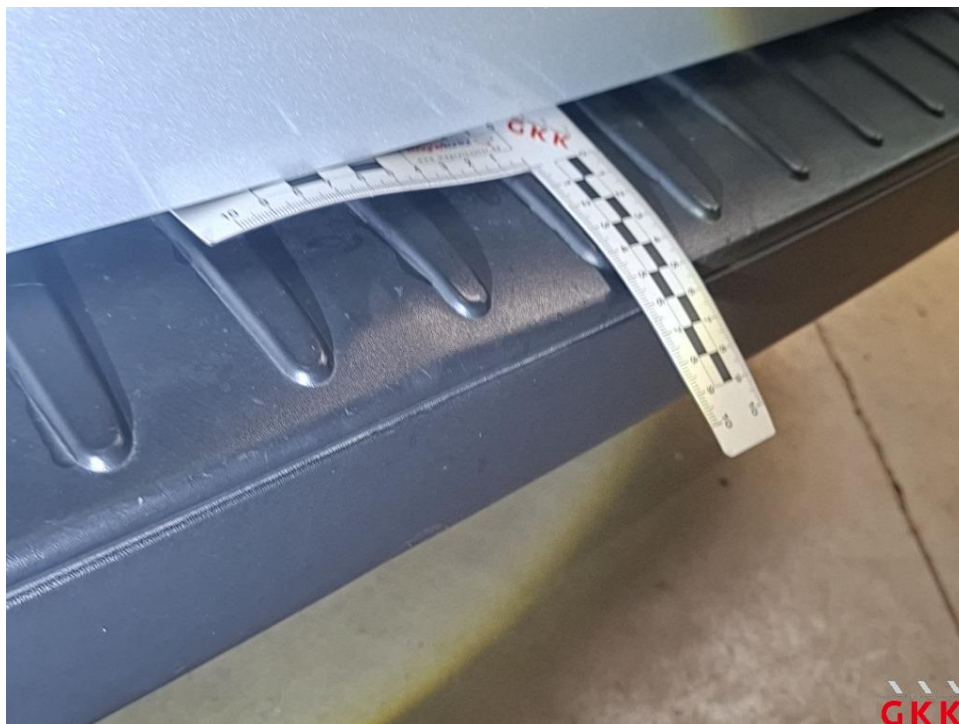
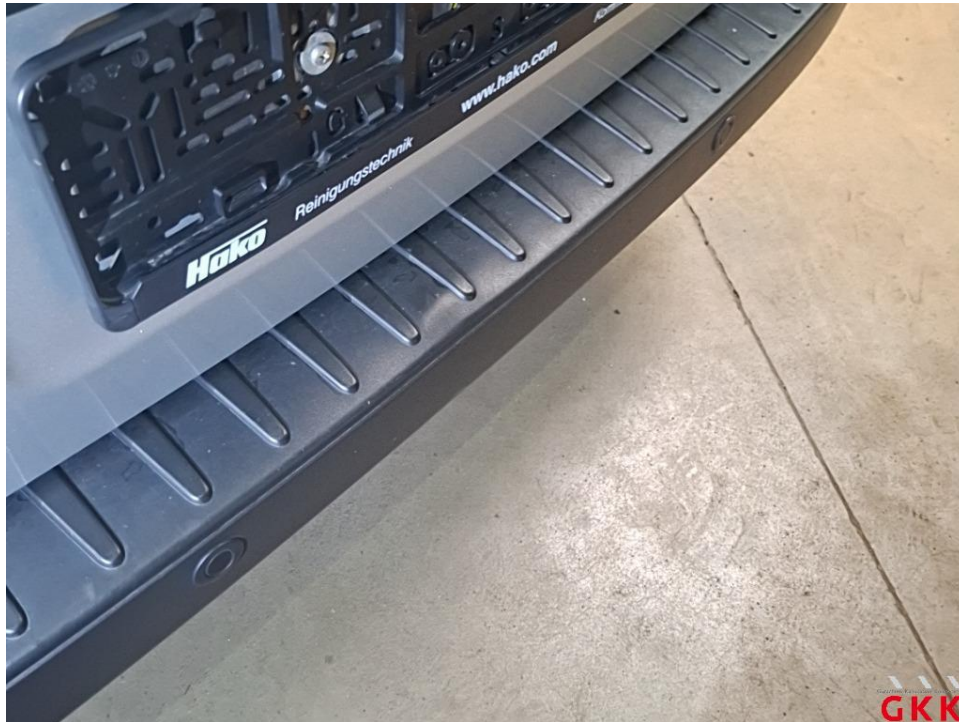
| <b>Front</b> (Angaben ohne MwSt.) | Reparaturkosten | MW |
|---|---|---|
| Stoßfänger hinten Verkleidung -unlackiert-, beschädigt, ersetzen (Bild 37, Bild 38, Bild 39) | 234,45 € | 140,67 € |

Bild 37 Stoßfänger hinten, Verkleidung -unlackiert-, beschädigt, ersetzen

Bild 38 Stoßfänger hinten, Verkleidung -unlackiert-, beschädigt, ersetzen

Bild 39 Stoßfänger hinten, Verkleidung -unlackiert-, beschädigt, ersetzen

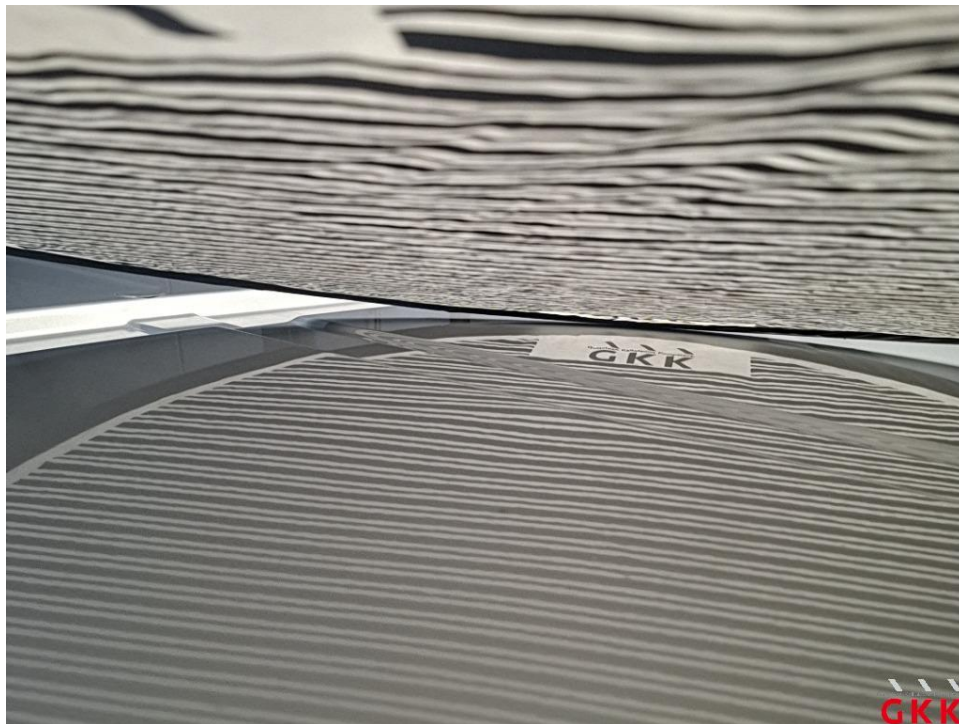
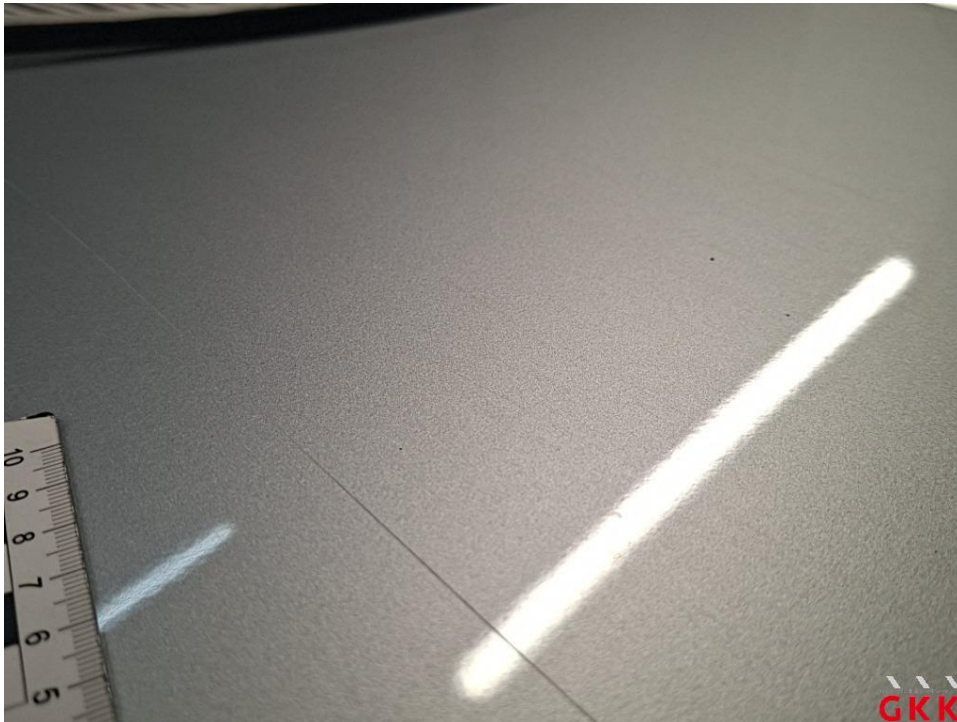
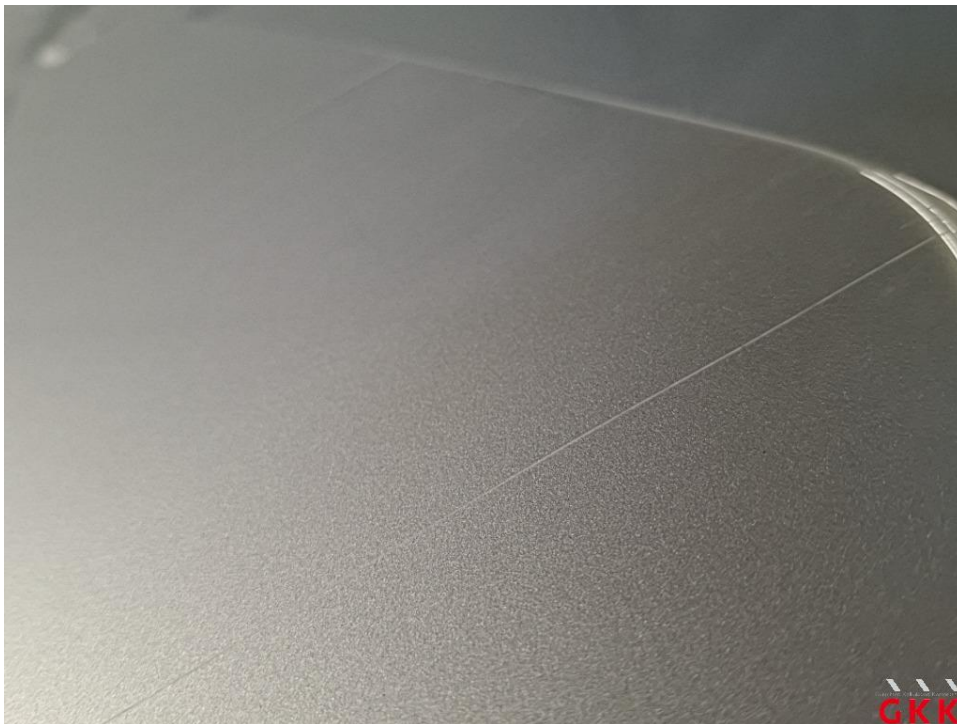
| <b>Front</b> (Angaben ohne MwSt.) | Reparaturkosten | MW |
|---|---|---|
| Dach, beschädigt, instand setzen - lackieren (Bild 40, Bild 41, Bild 42) | 1765,96 € | 1187,19 € |

Bild 40 Dach, beschädigt, instand setzen - lackieren

Bild 41 Dach, beschädigt, instand setzen - lackieren

Bild 42 Dach, beschädigt, instand setzen - lackieren

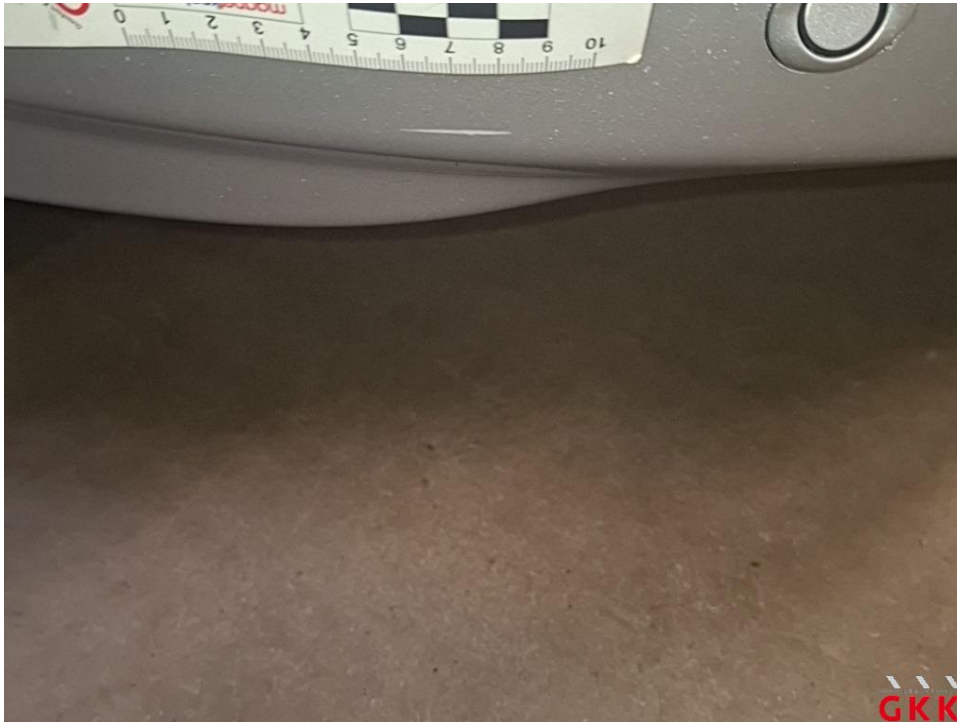
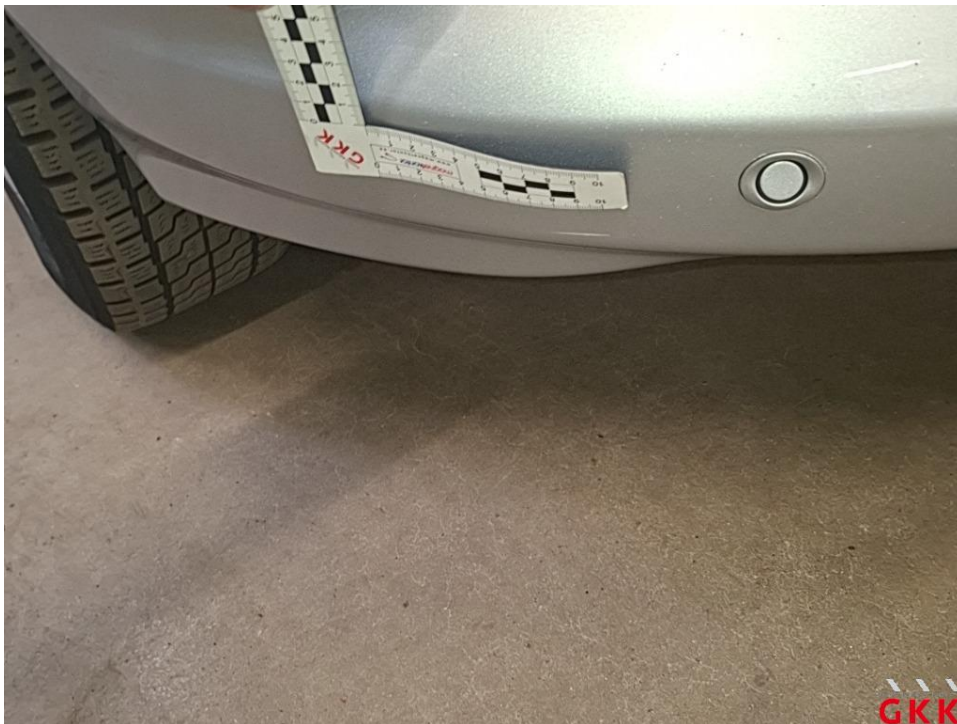
| <b>Front</b> (Angaben ohne MwSt.) | Reparaturkosten | MW |
|---|---|---|
| Stoßfänger vorne Verkleidung unterhalb -lackiert-, verkratzt, lackieren (Bild 43, Bild 44) | 662,12 € | 397,27 € |

Bild 43 Stoßfänger vorne, Verkleidung unterhalb -lackiert-, verkratzt, lackieren

Bild 44 Stoßfänger vorne, Verkleidung unterhalb -lackiert-, verkratzt, lackieren
