VSSZZZ6JZER031377

## Angaben zum Fahrzeug

## Erstbewertung

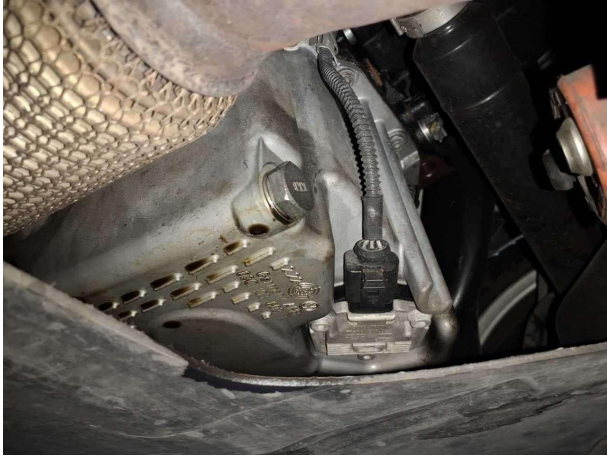
| Nr. | Bauteilgruppe | Beschreibung | Kosten (netto) |
|---|---|---|---|
| 2 | Motor | Motor - undicht - Diagnose durchführen | 250,00 € |

**Beschädigung #2:** Motor: Motor - undicht - Diagnose durchführen

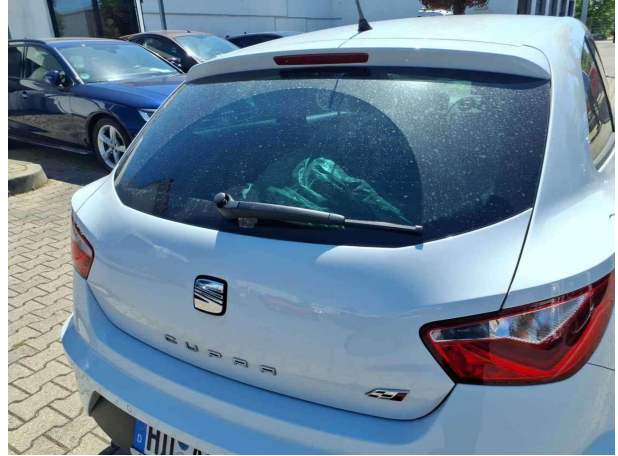
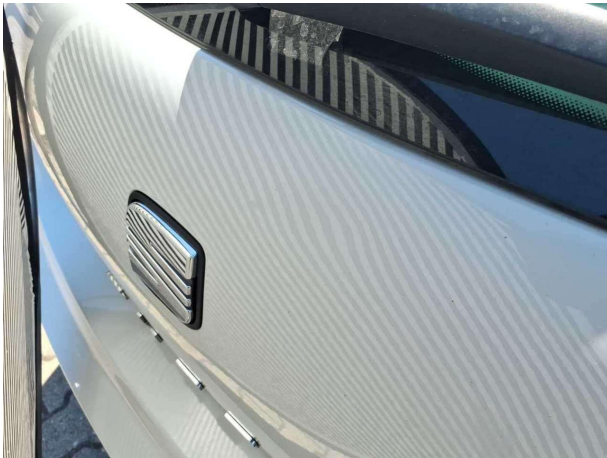
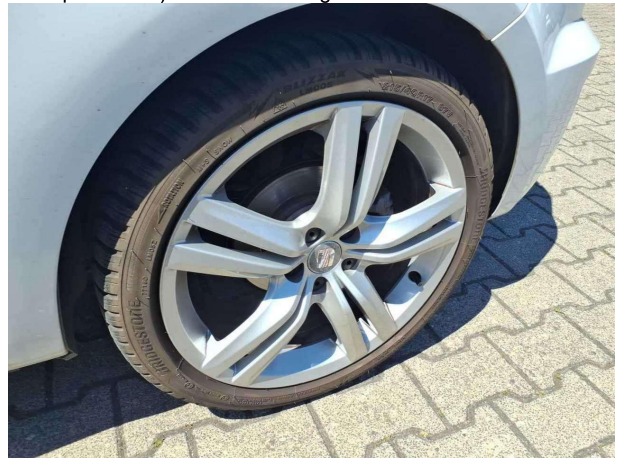
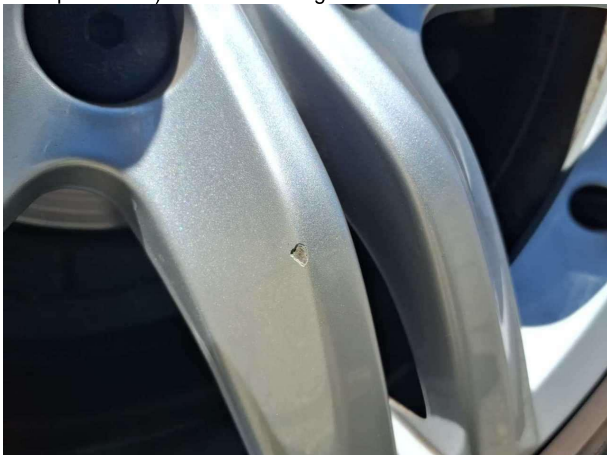
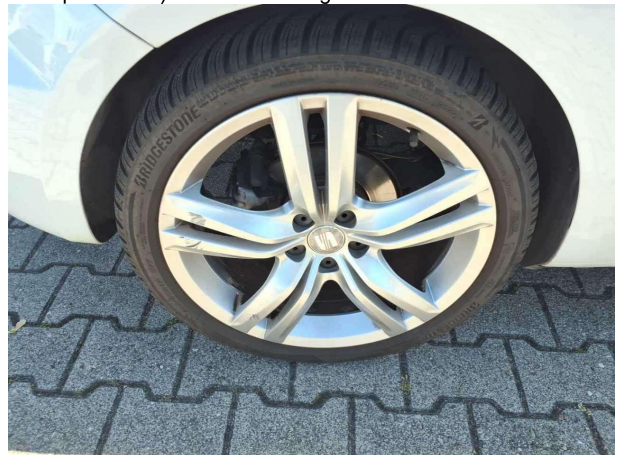
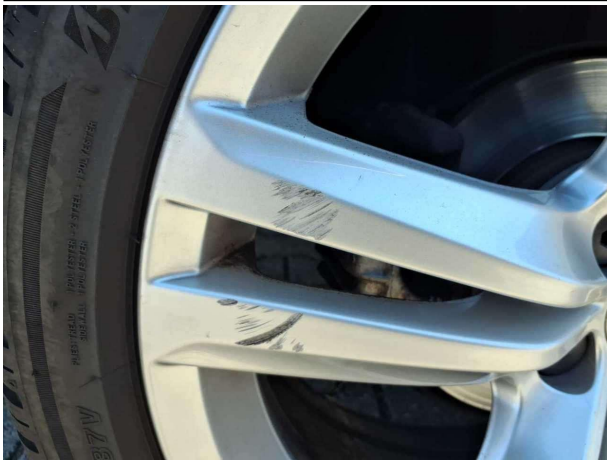
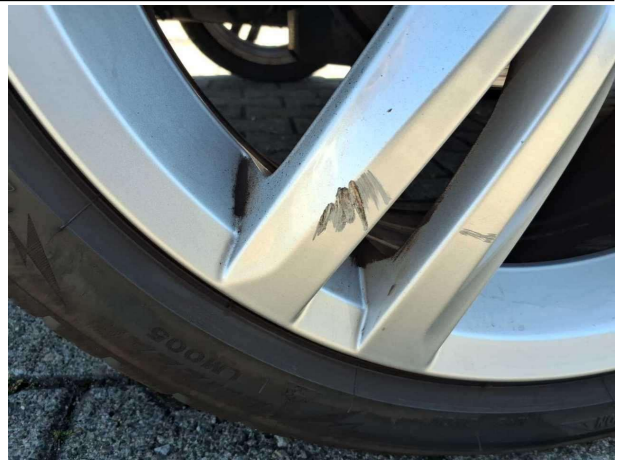
| Nr. | Bauteilgruppe | Beschreibung | Kosten (netto) |
|---|---|---|---|
| 3 | Karosserie | Karosserie (Lack- und Blechpauschale) - Wertminderung | 250,00 € |

**Beschädigung #3:** Karosserie: Karosserie (Lack- und Blechpauschale) - Wertminderung

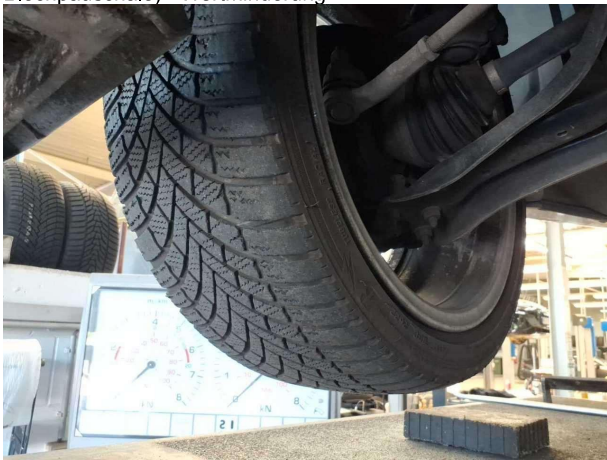
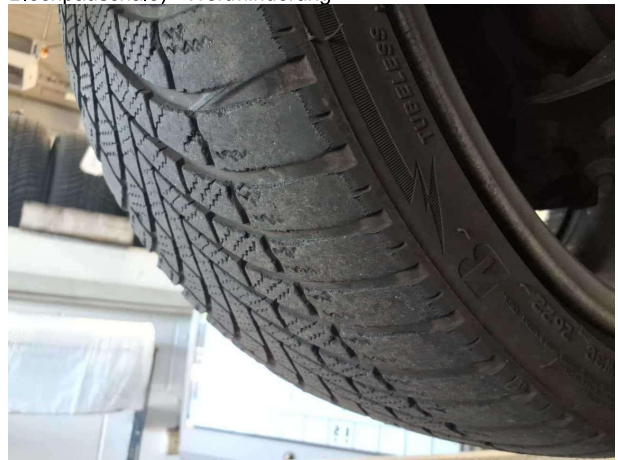
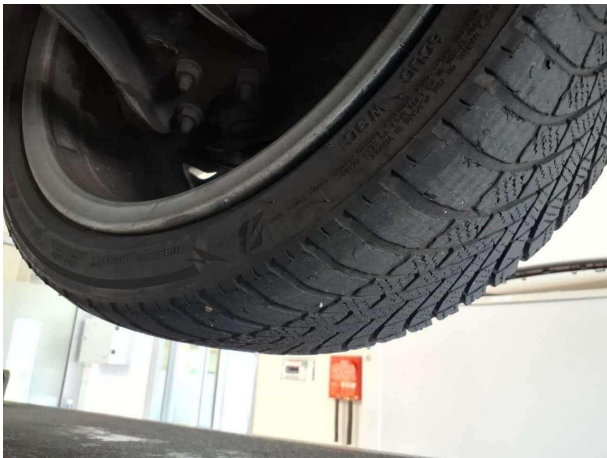
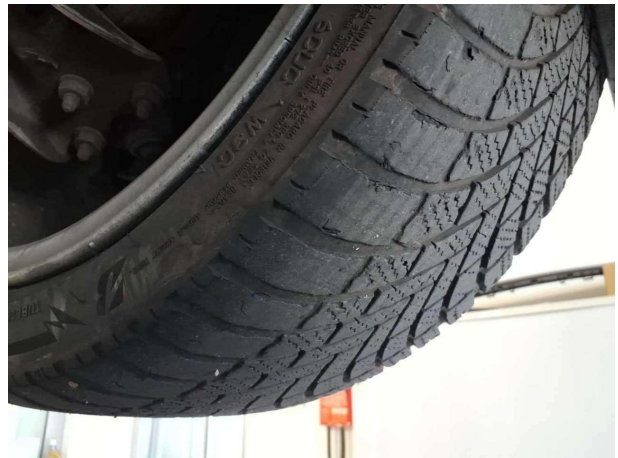
| Nr. | Bauteilgruppe | Beschreibung | Kosten (netto) |
|---|---|---|---|
| 4 | Rad/Reifen | Reifen vorn (Einseitig) - verschlissen - erneuern | 340,00 € |

| Achse | Reifengröße | Hersteller | Reifentyp | Profiltiefe | Verktgl. | Zul. |
|---|---|---|---|---|---|---|
| 1 | 215/40 R17 87V | Bridgestone | Winterreifen | 4mm - 4mm | n.i.O. | |

**Beschädigung #4:** Rad/Reifen: Reifen vorn (Einseitig) - verschlissen - erneuern

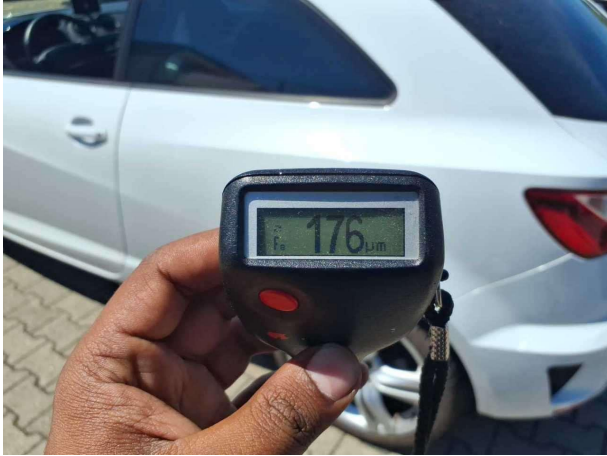
| Nr. | Ort | Wertminderung |
|---|---|---|
| 1 | Seitenwand links, fachgerecht ausgeführt, Reparaturrechnung nicht vorhanden | 200,00 € |

**Nachlackierung 1:** Seitenwand links
