# Zustandsbericht

Protokollnummer: 46054634  
Auftrags-Nr / Referenz: 18921717  
Besichtigungsdatum: 06.06.2026

| Hersteller / Modell | Tesla Model 3 Standard Reichweite Plus Hinterradantrieb | | |

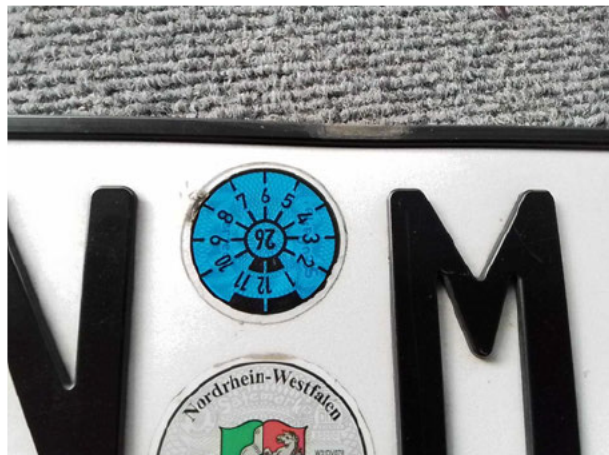
| Nr. | Bauteilgruppe | Beschreibung |
|---|---|---|
| 1 | Sonstiges | Hauptuntersuchung - fällig - durchführen |

**Beschädigung #1:** Sonstiges: Hauptuntersuchung - fällig - durchführen

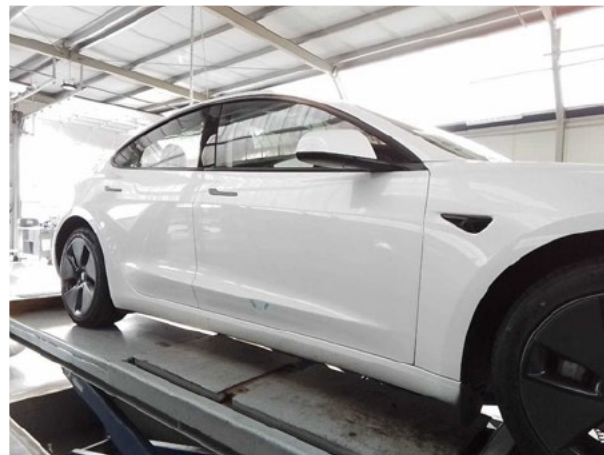
| Nr. | Bauteilgruppe | Beschreibung |
|---|---|---|
| 2 | Tür vorn rechts | Tür - Delle / Lackschaden - Smart Repair |

**Beschädigung #2:** Tür vorn rechts: Tür - Delle / Lackschaden - Smart Repair

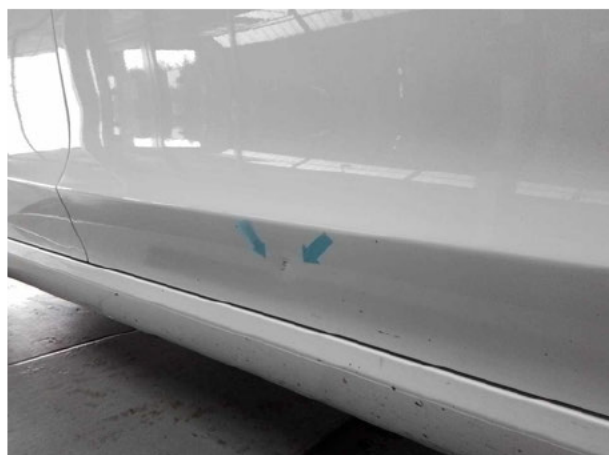
**Beschädigung #2:** Tür vorn rechts: Tür - Delle / Lackschaden - Smart Repair

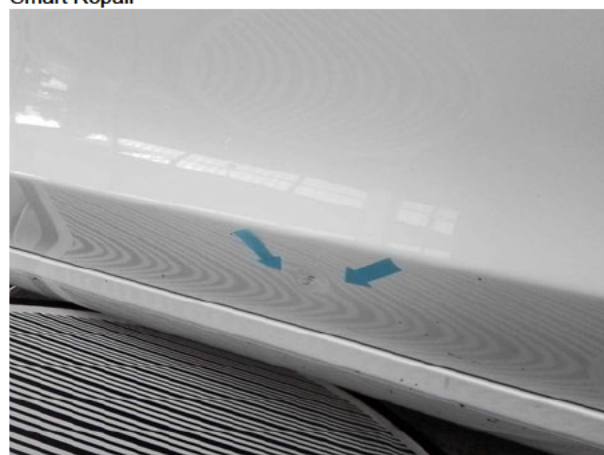
**Beschädigung #2:** Tür vorn rechts: Tür - Delle / Lackschaden - Smart Repair

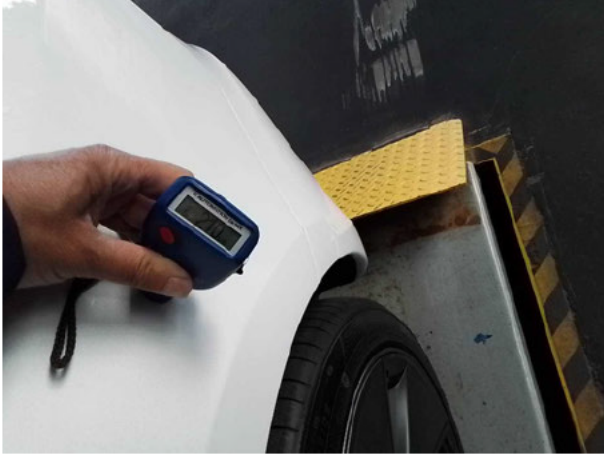
| Nr. | Ort | Wertminderung |
|---|---|---|
| 1 | Seitenwand links, fachgerecht ausgeführt, Reparaturrechnung nicht vorhanden | |

Nachlackierung 1: Seitenwand links

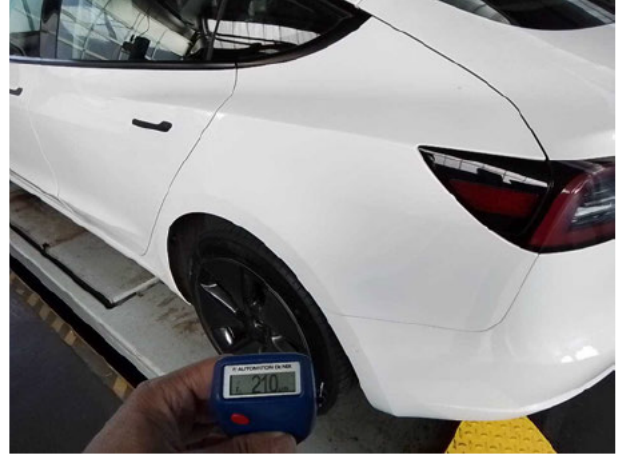
Nachlackierung 1: Seitenwand links
