# Zustandsbericht

Protokollnummer: 46369456  
Auftrags-Nr / Referenz: 20653556  
Besichtigungsdatum: 23.06.2026

| Hersteller / Modell | Tesla Model Y Long Range Dual Motor AWD | | |

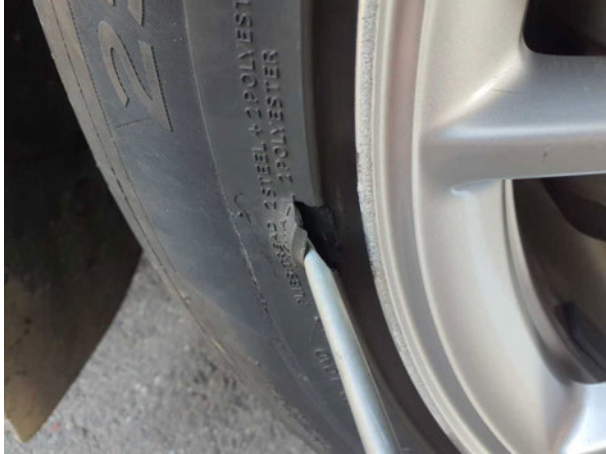
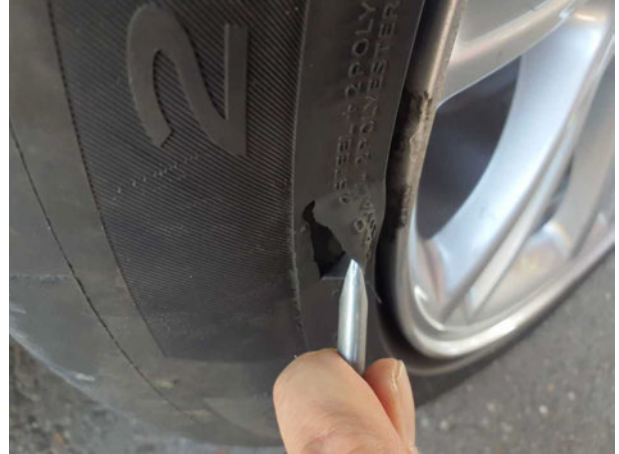
| Nr. | Bauteilgruppe | Beschreibung |
|---|---|---|
| 1 | Rad/Reifen | Reifen vorn rechts - beschädigt - erneuern |

**Beschädigung #1:** Rad/Reifen: Reifen vorn rechts - beschädigt - erneuern
