## Eigenschaden - Gutachten

Fahrzeugart / Aufbau / Türen	: PKW / Schräghecklimousine / 5-türig
Fabrikat / Typ	: SKODA / Kamiq 1.5 TSI DSG
Fahrzeug-Ident-Nr.	: TMBGK6NWXT3036256
Antriebsart / Leistung / Hubraum	: Benzin / 110 kW / 1498 ccm
Erstzulassung	: 02.12.2025
Nächste HU	: 12.2026
Reifendimension	: 205/55 R 17 95 V 205/55 R 17 95 V
Laufleistung abgel. / gesch.	: 22096 / 22096 km
Farbe	: Grau
Fahrzeugzustand	: gut
Ausstattung	: Serien- und Sonderausstattung siehe Blatt 1 der Kalkulation
Zustand bei Besichtigung	: unzerlegt, unrepariert, nicht verkehrssicher, fahrbereit
Schadenkurzbeschreibung	: Streifschaden auf der linken Fahrzeugseite.
Vorschäden	: keine festgestellt
Bemerkungen	: keine

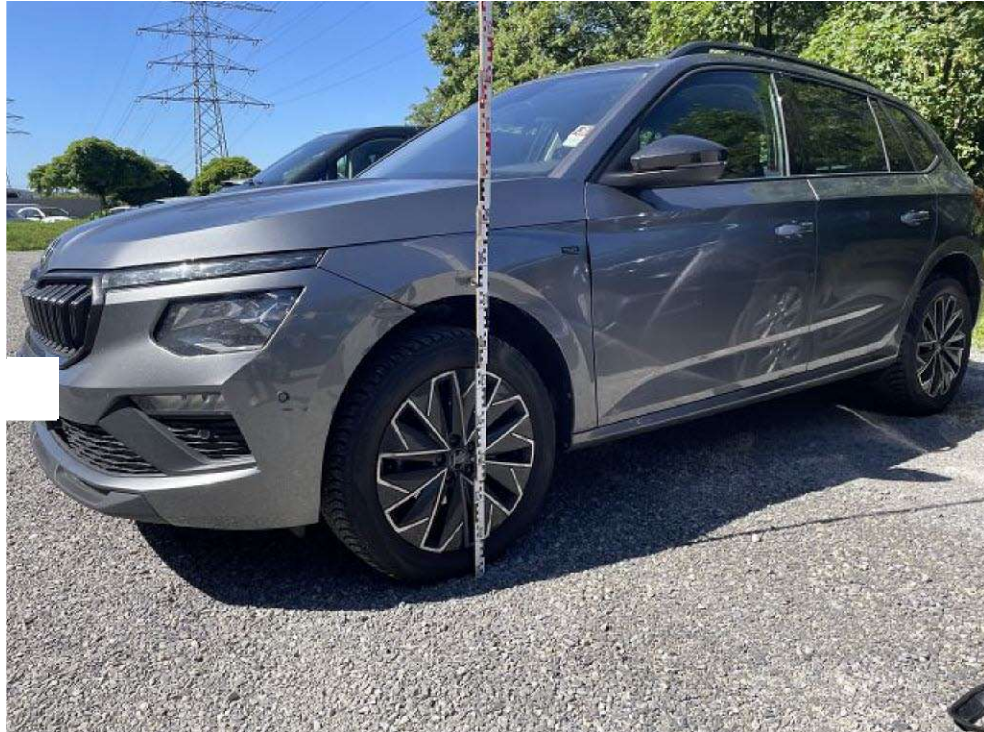
Bild 6 Schadenübersicht

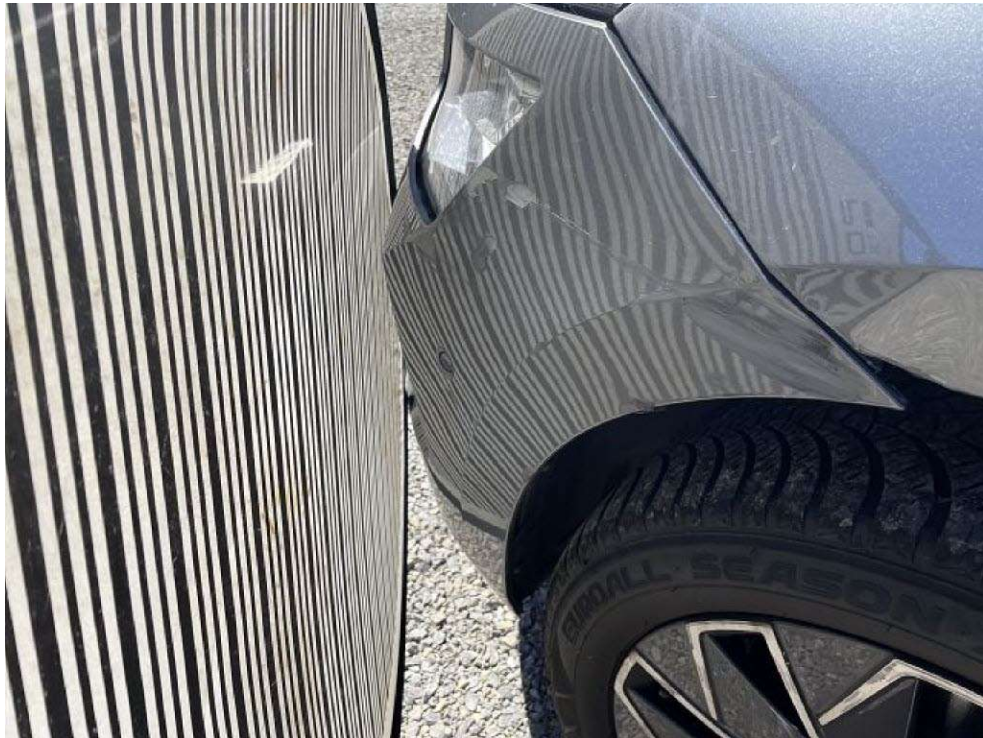
Bild 7 Stoßfänger vorne verformt

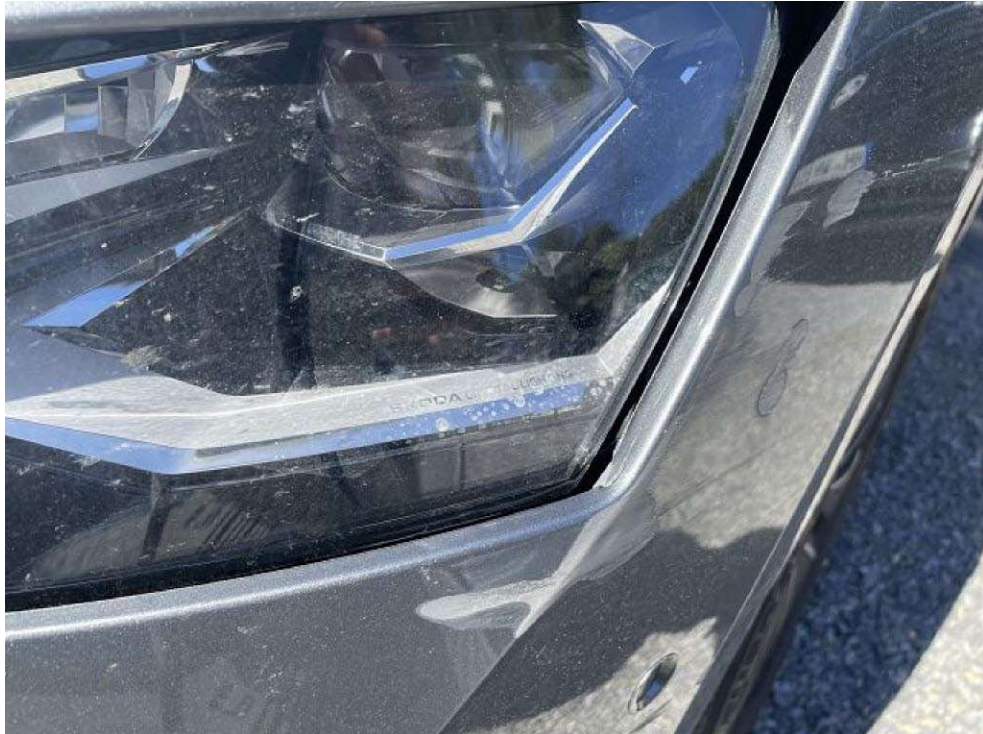
Bild 8 Scheinwerfer links beschädigt

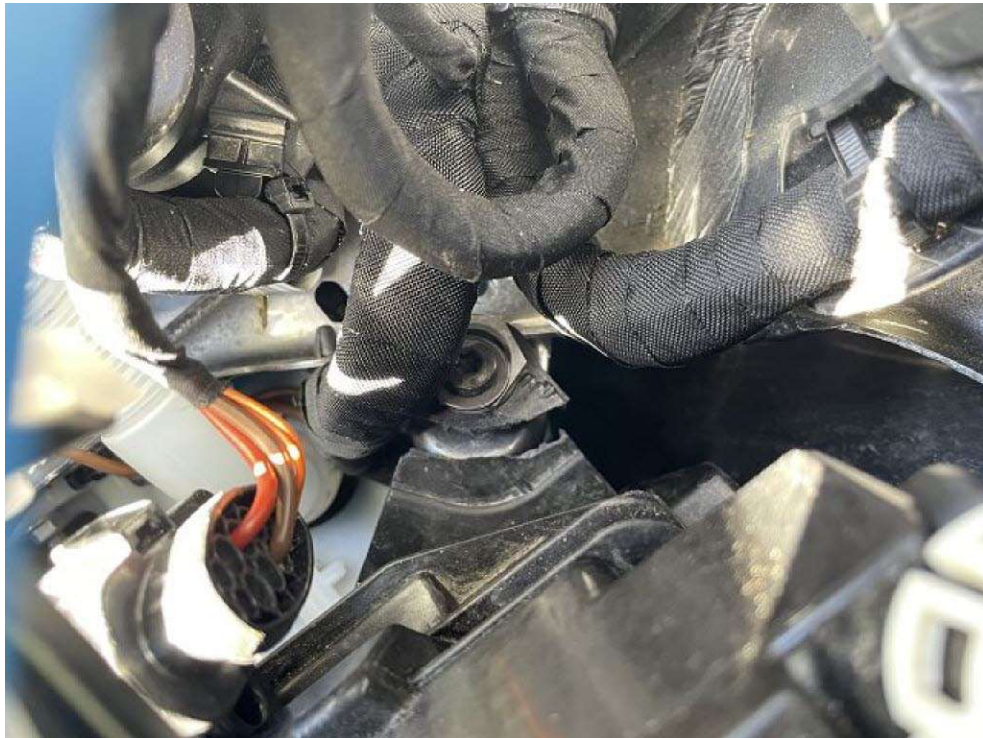
Bild 9 Scheinwerfer links beschädigt

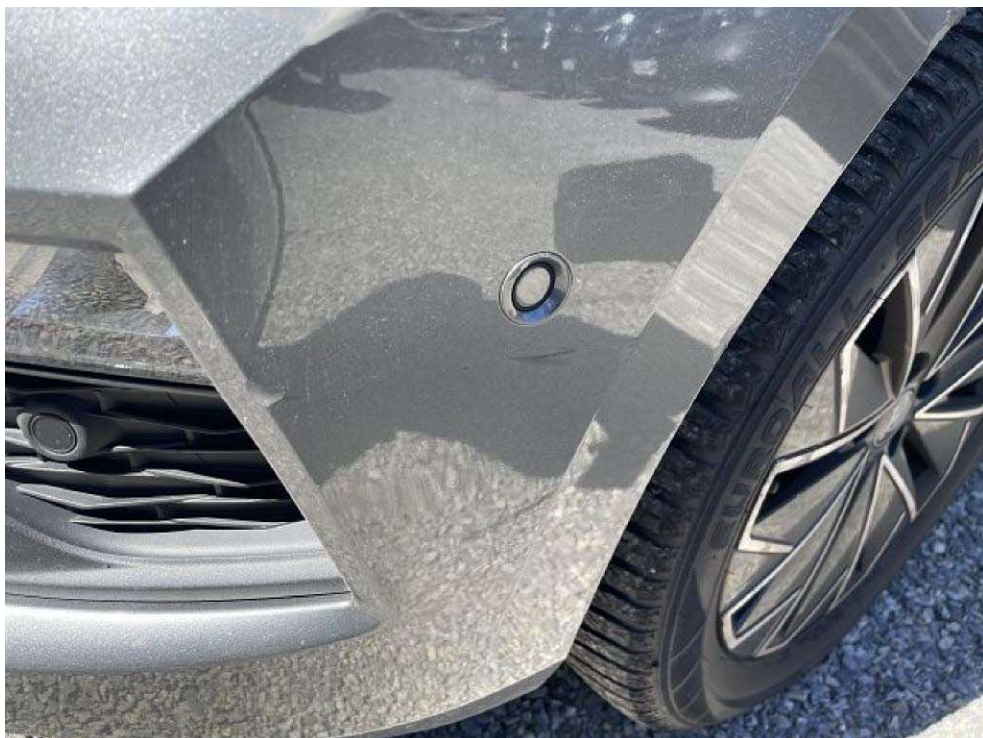
Bild 10 PDC im Anstoßbereich

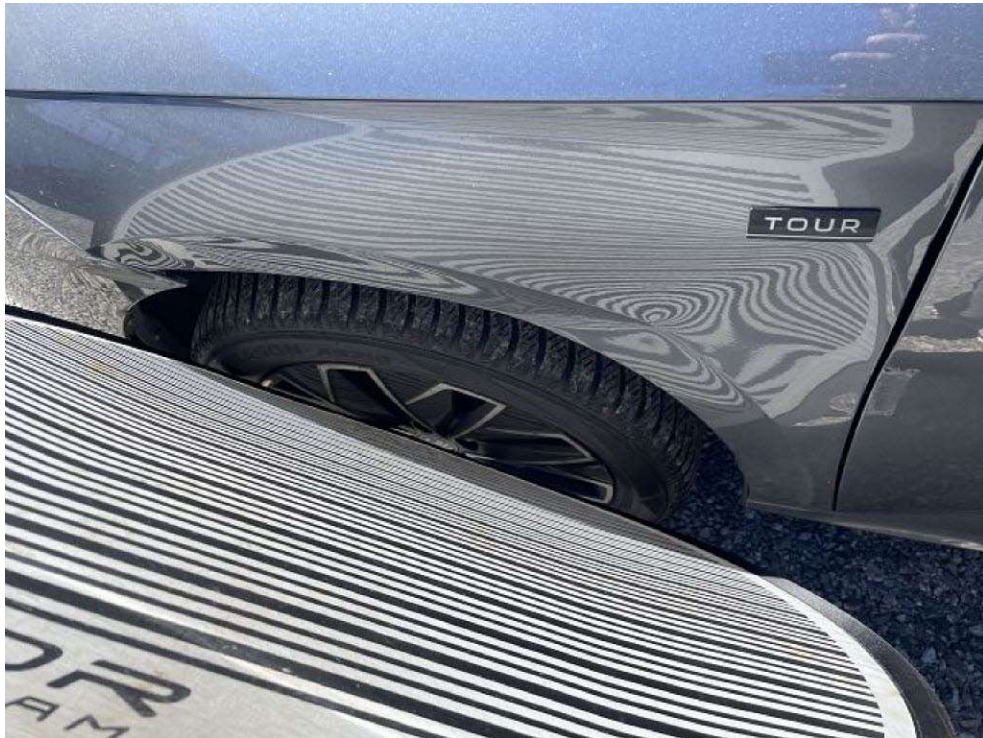
Bild 11 Kotflügel links verformt

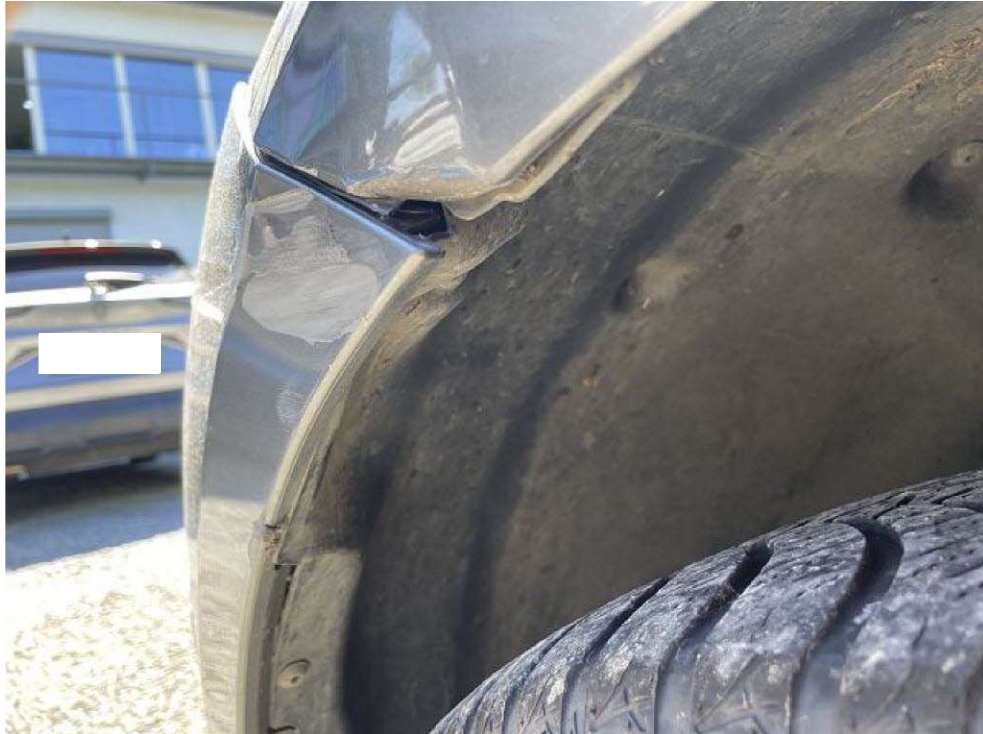
Bild 12 Radhausschale vorne links beschädigt

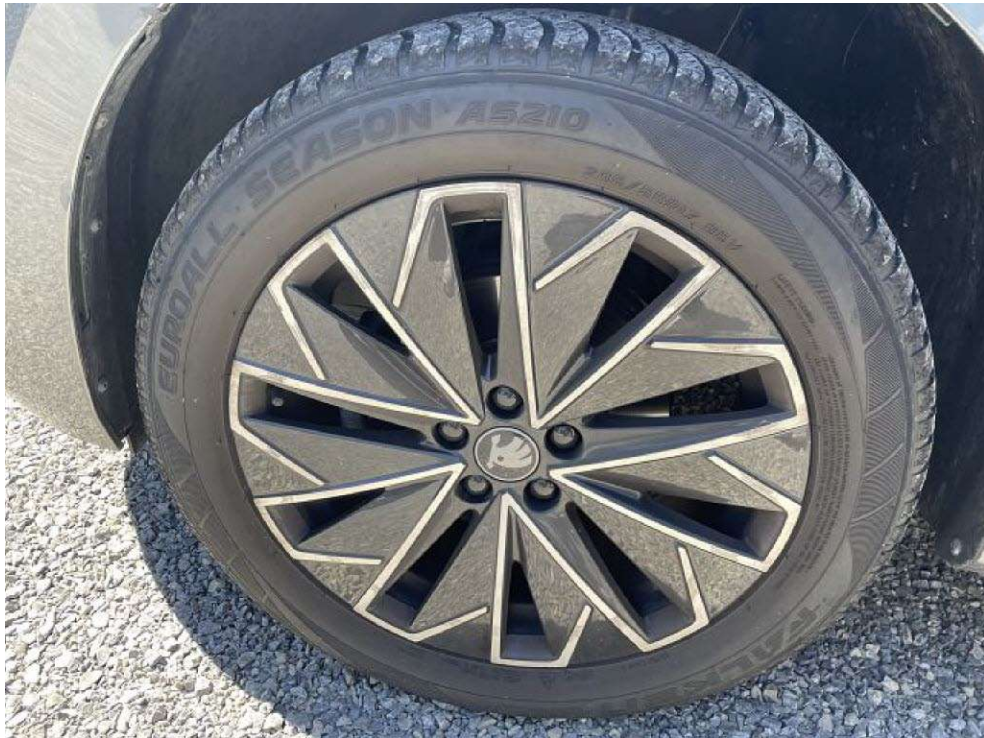
Bild 13 Felge und Reifen vorne links beschädigt

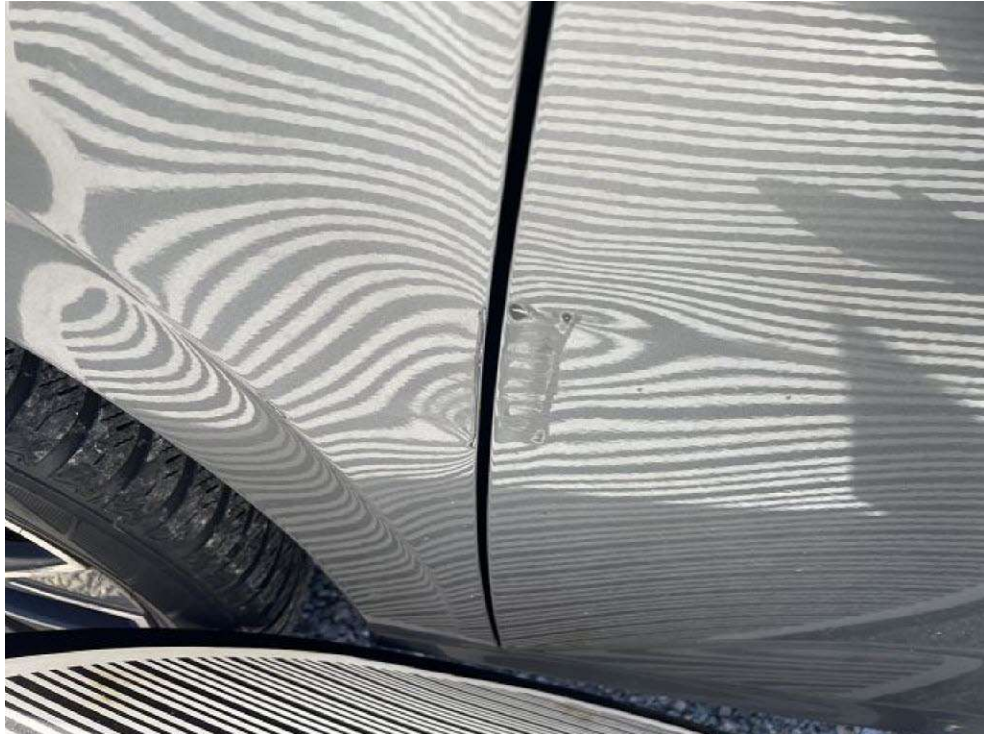
Bild 14 Tür vorne links verformt

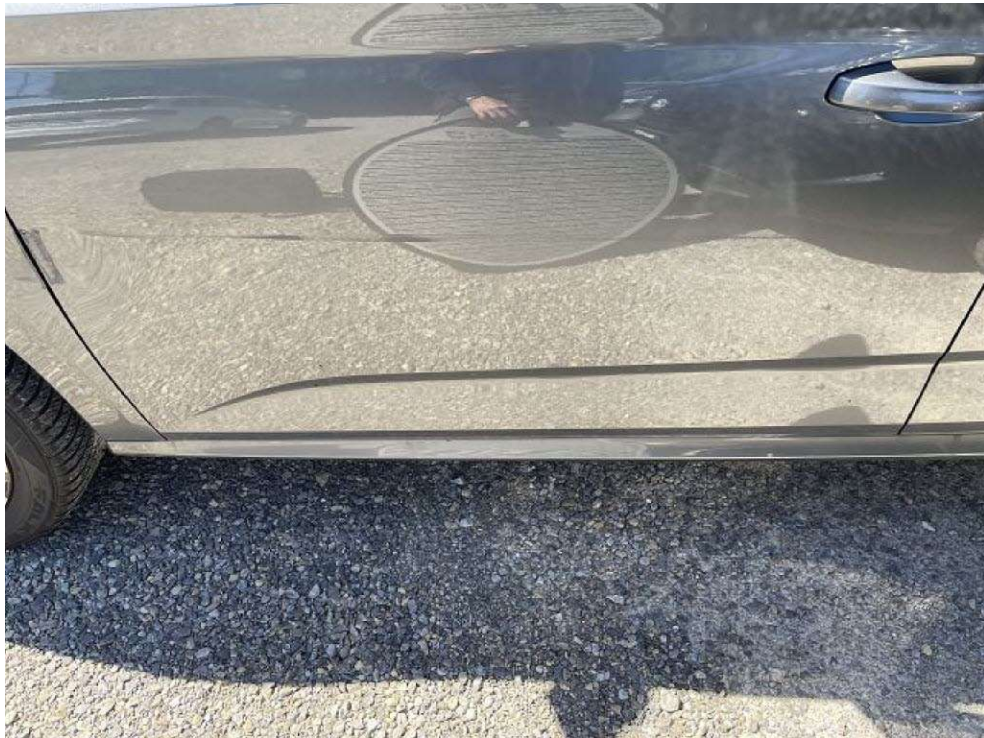
Bild 15 Tür vorne links verformt

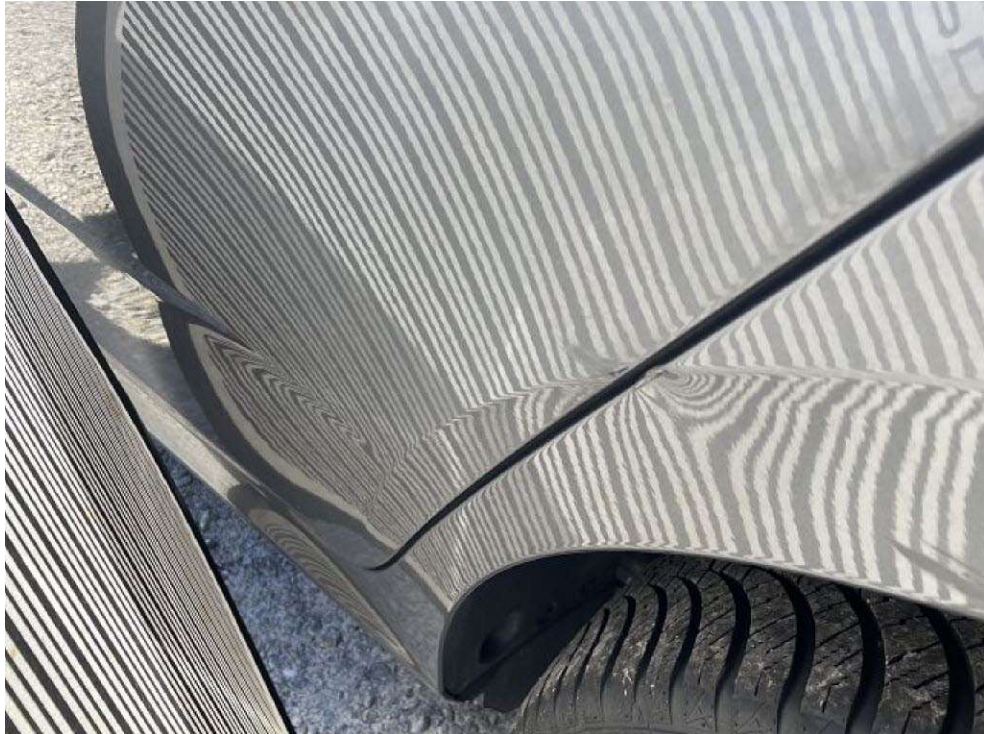
Bild 16 Tür hinten links verformt

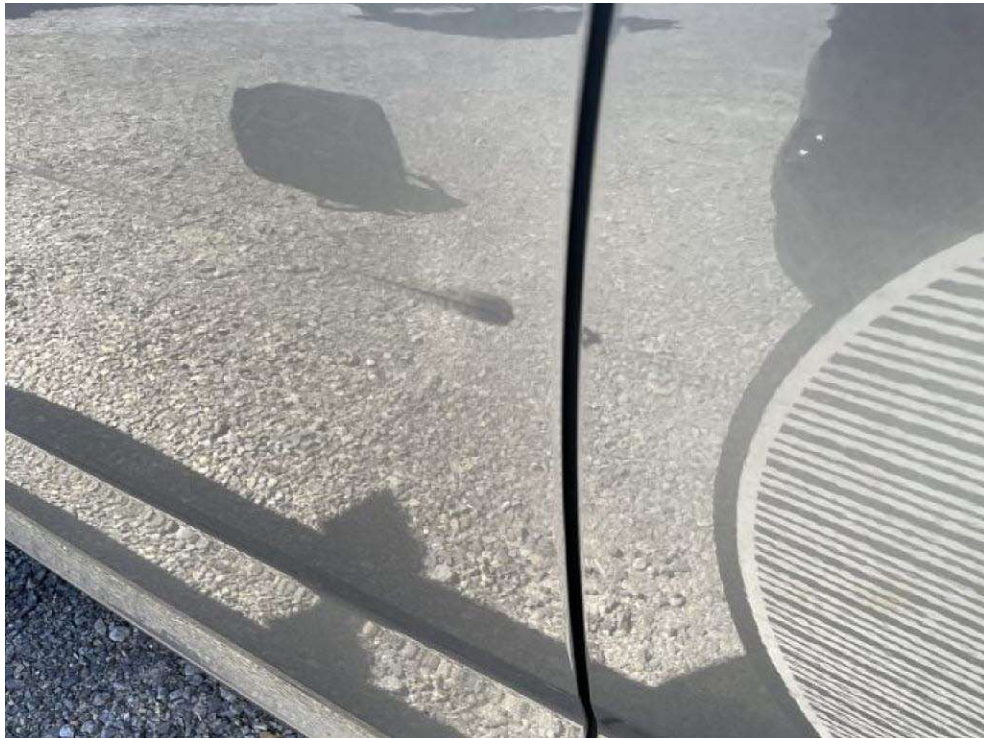
Bild 17 Tür hinten links verformt

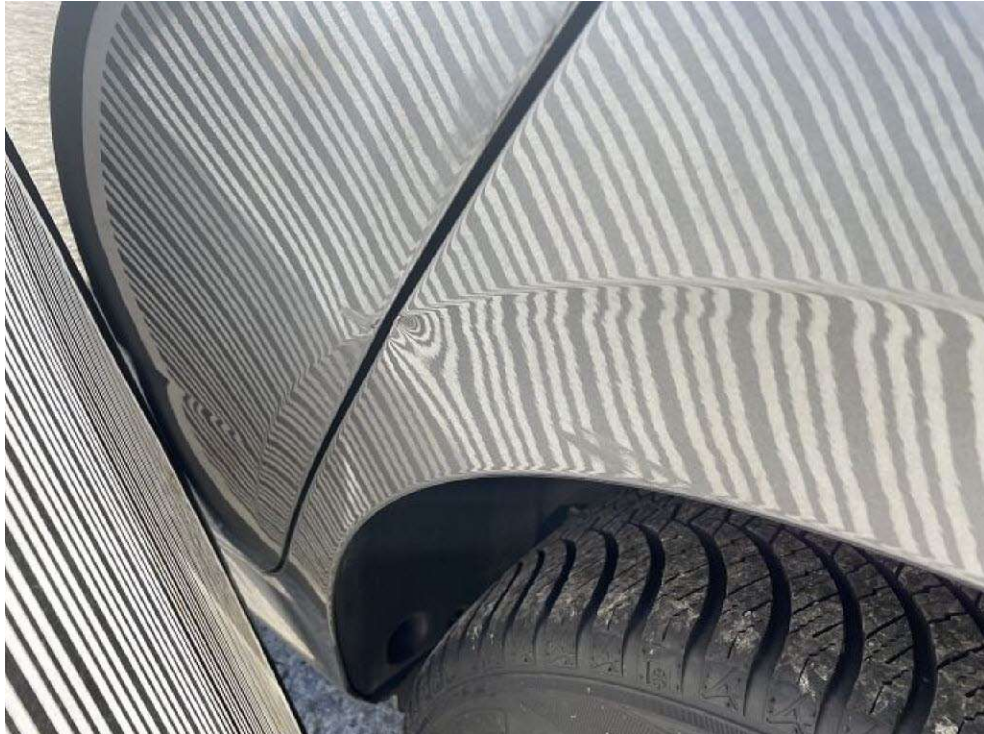
Bild 18 Seitenwand links verformt

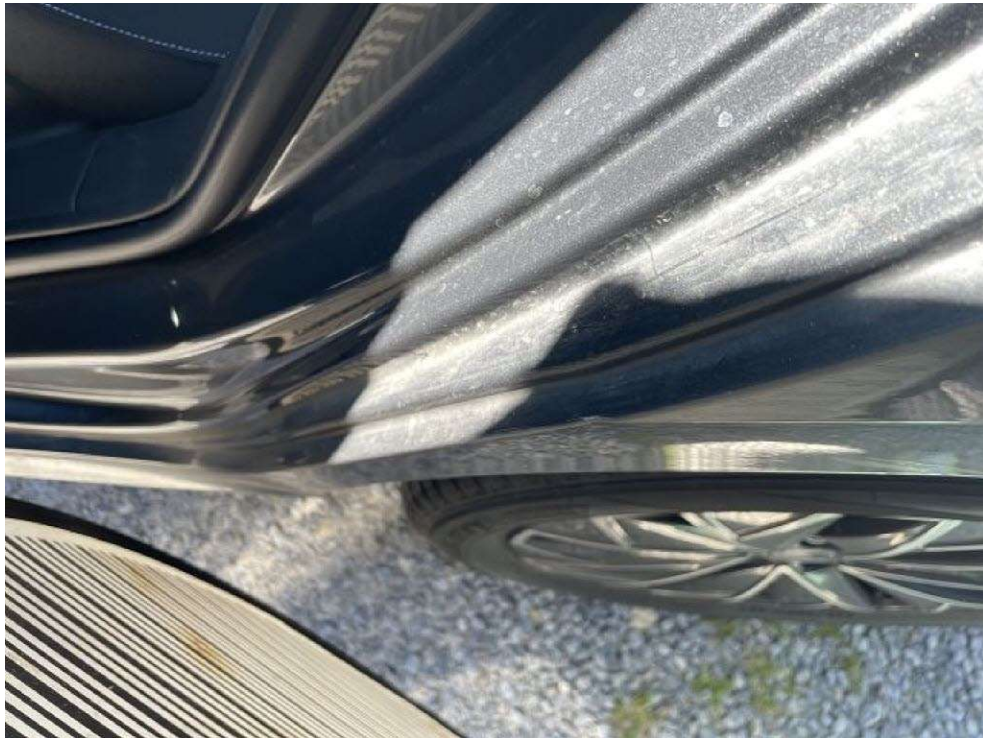
Bild 19 Seitenwand links verformt

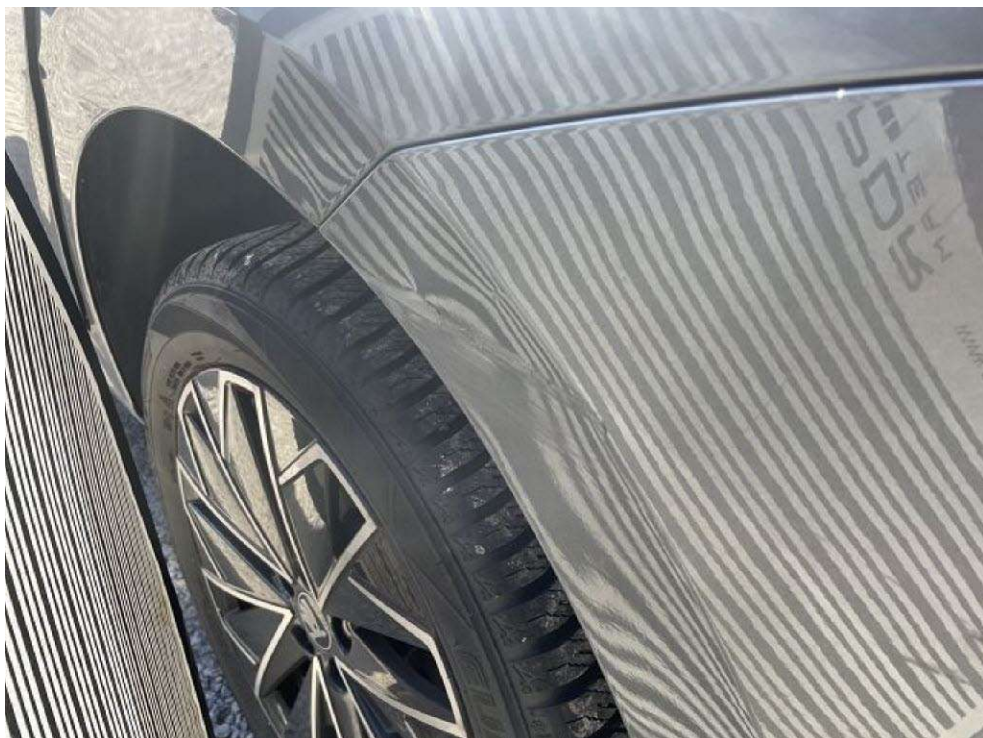
Bild 20 Stoßfänger hinten verformt
