**Fahrzeugbeschreibung**

## Zustandsbericht

| Berichtsnummer : | 0000000930229-DE968 | | |

#### Ford Fiesta (CE1)(2017->) Cool & Connect

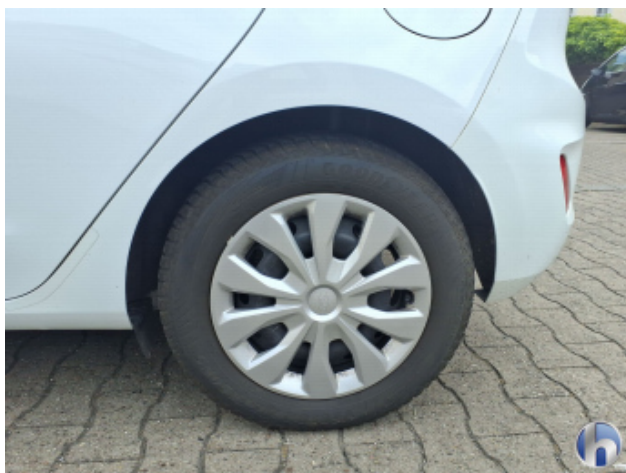
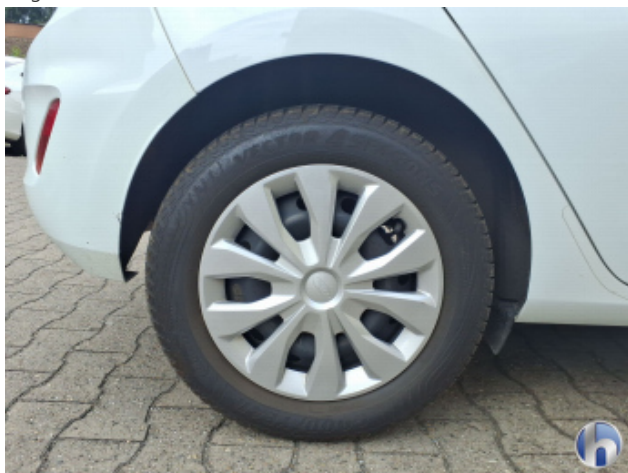
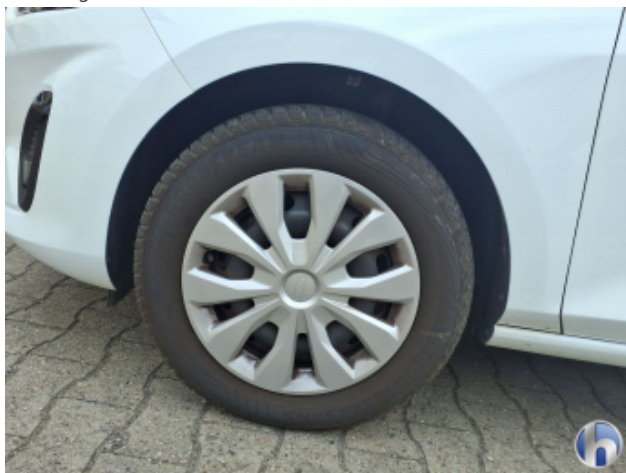
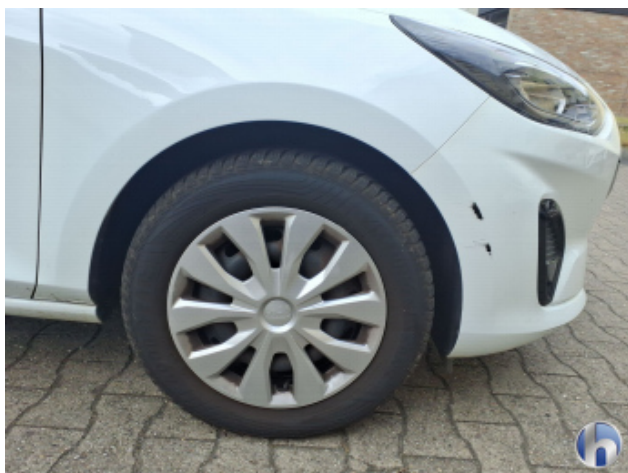
| Reifenart / Felgentyp: | Allwetterreifen | Stahl mit Radkappe |
|---|---|---|
| 1. Achse - links / Zust. | Goodyear | 195/60/R15/88V 1,7 mm |
| Verkehrssicherheit: | Nicht verkehrssicher | |

Bereifung

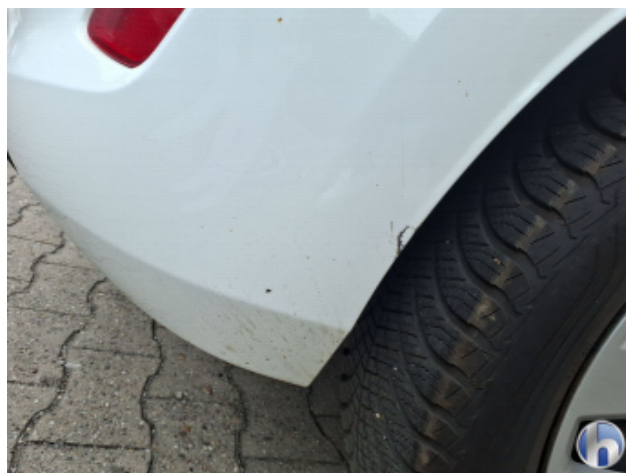
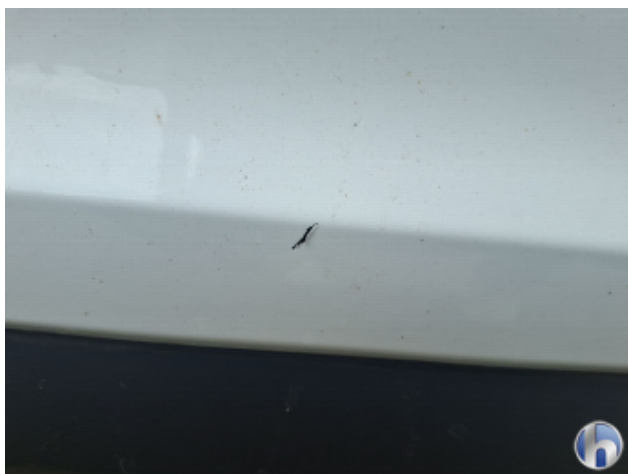
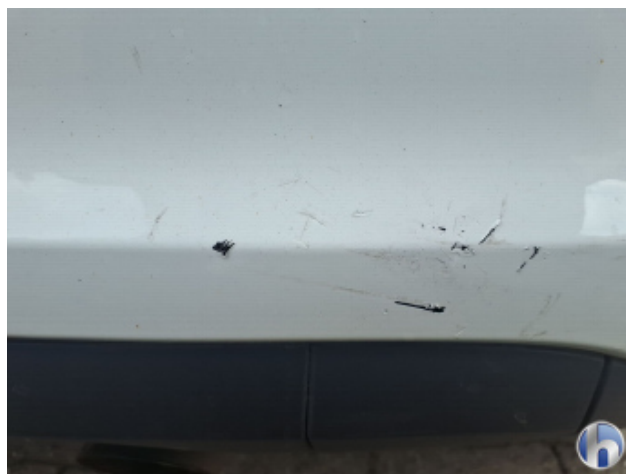
| <i>Datum</i> | <i>SNR</i> | <i>Verursacher</i> | <i>Beschädigung</i> | <i>Reparatur<br/>erfolgt *</i> | <i>Gutachten<br/>vorhanden *</i> |
|---|---|---|---|---|---|
| 30.04.2026 | 9059995091 | Eigenverschulden | Stossstange hinten mitte Kratzer 5-10 cm (bis Grundierung) | Nein | Nein |

| | Bauteil | Schaden | Rep.-Art |
|---|---|---|---|
| 1. | Stoßfänger Hinten | Kratzer | Instandsetzen und Lackieren |

1. Stoßfänger Hinten  
Kratzer - Instandsetzen und Lackieren

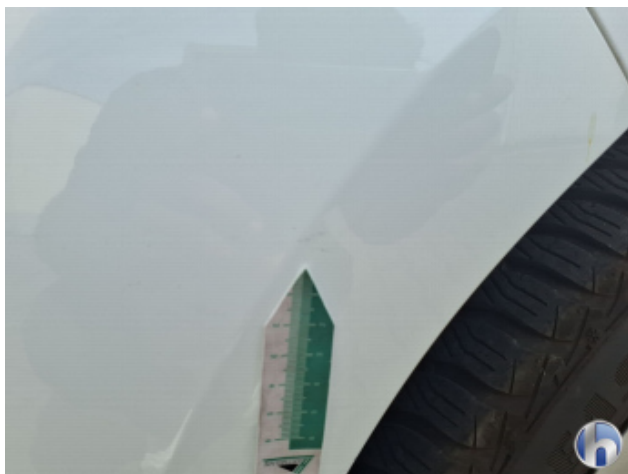
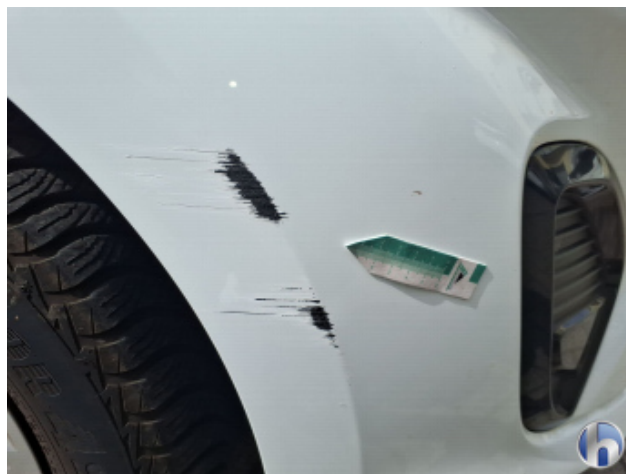
| | Bauteil | Schaden | Rep.-Art |
|---|---|---|---|
| 2. | Stoßfänger Vorne | Kratzer | Lackieren |

2. Stoßfänger Vorne  
Kratzer - Lackieren

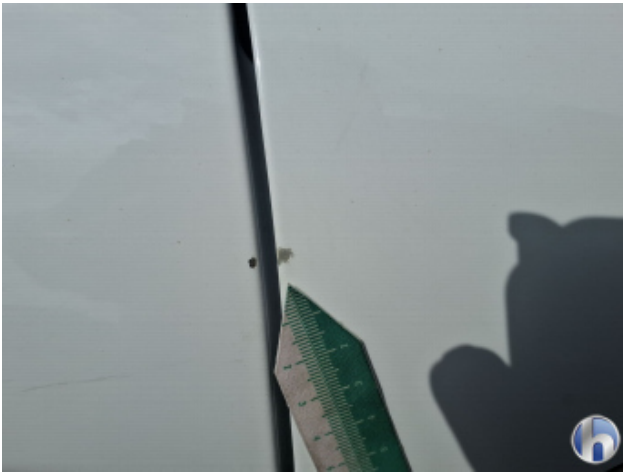
| | Bauteil | Schaden | Rep.-Art |
|---|---|---|---|
| 3. | Tür Vorne - Rechts | Kratzer | Smart Repair |

3. Tür Vorne - Rechts  
**Kratzer - Smart Repair**

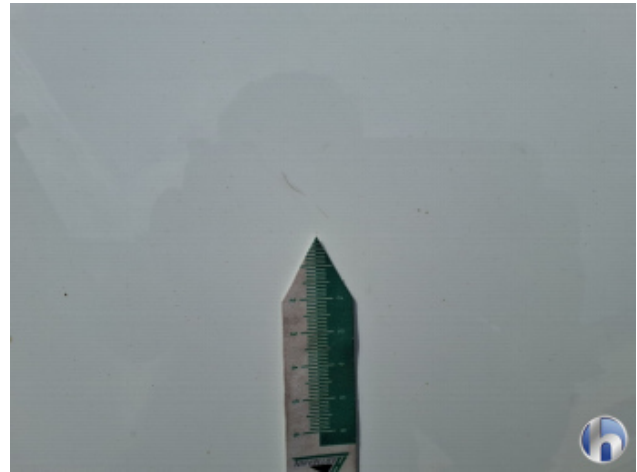
| | Bauteil | Schaden | Rep.-Art |
|---|---|---|---|
| 4. | Motorhaube | Kratzer | Smart Repair |

4. Motorhaube  
**Kratzer - Smart Repair**

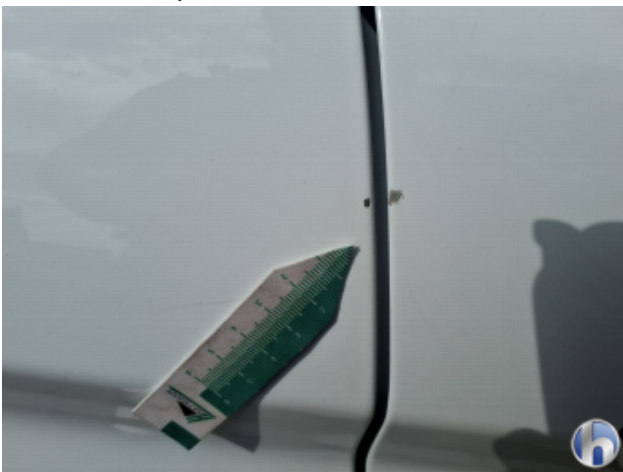
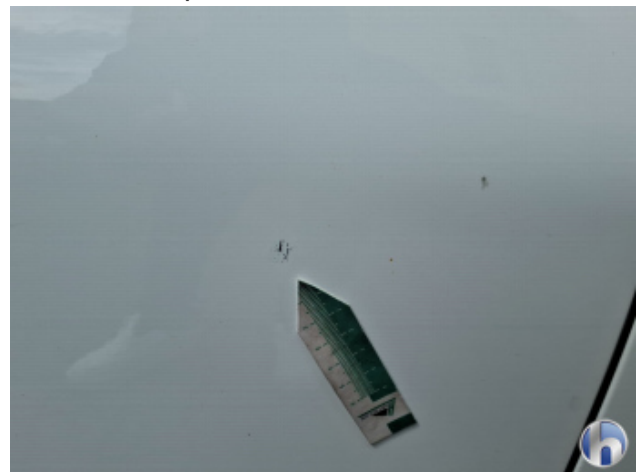
| | Bauteil | Schaden | Rep.-Art |
|---|---|---|---|
| 5. | Tür Hinten - Rechts | Kratzer | Smart Repair |

5. Tür Hinten - Rechts  
**Kratzer - Smart Repair**

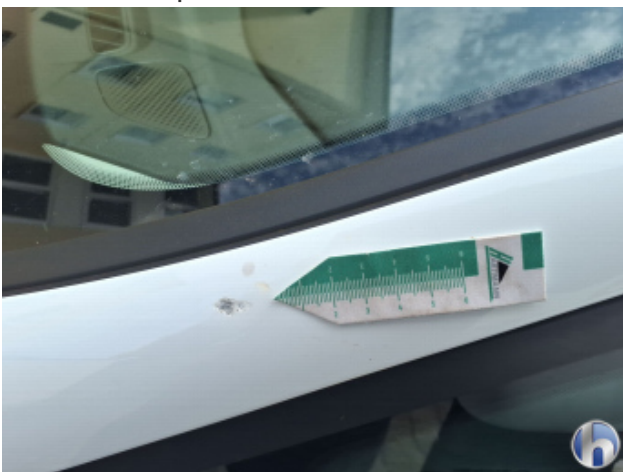
| | Bauteil | Schaden | Rep.-Art |
|---|---|---|---|
| 6. | A-Säule Vorne - Rechts | Beschädigt | Smart Repair |

6. A-Säule Vorne - Rechts  
**Beschädigt - Smart Repair**

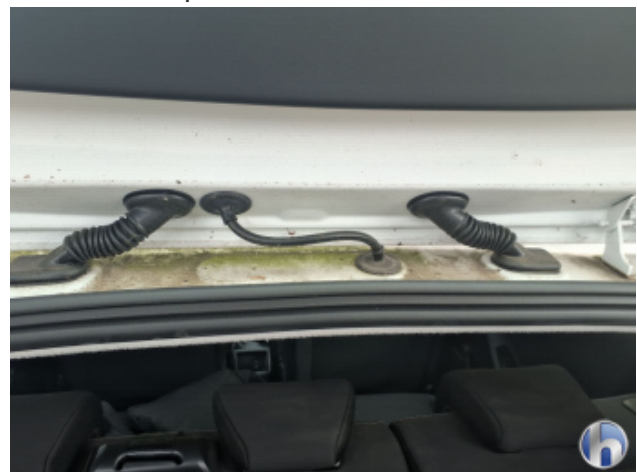
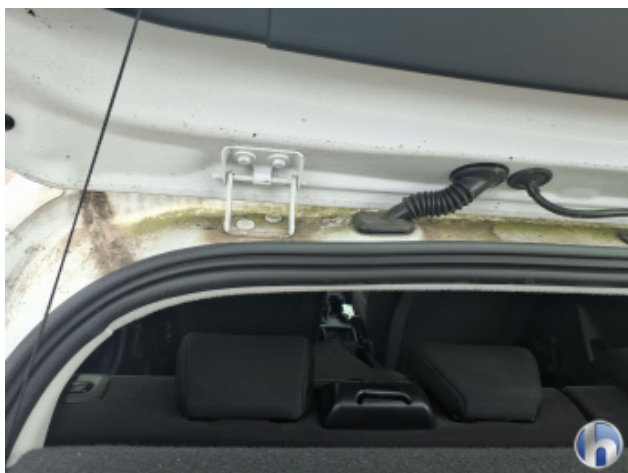
| | Bauteil | Schaden | Rep.-Art |
|---|---|---|---|
| 7. | Verkleidung | Verschmutzt | Reinigen |

7. Verkleidung  
**Verschmutzt - Reinigen**
