# Kia

STONIC 1.2 MY23

TELAID: KNADA817AP6805185

Importo di riparazione stimato

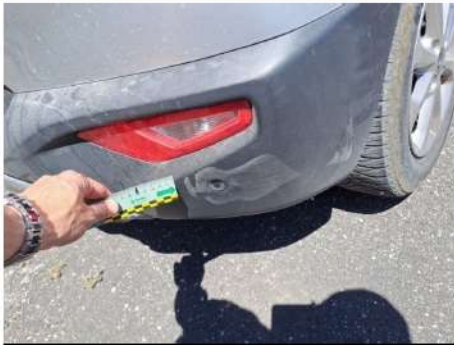
Para urti / Posteriore / Riga

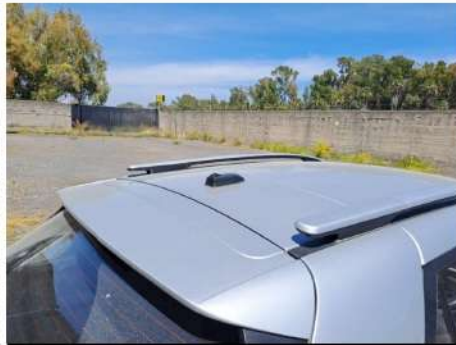
Stab antenna / - / Mancante

Stelo antenna / -

Mancante

Sostituzione

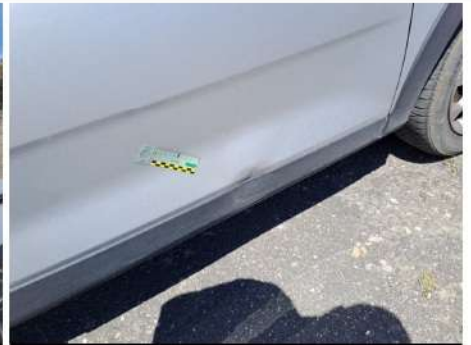
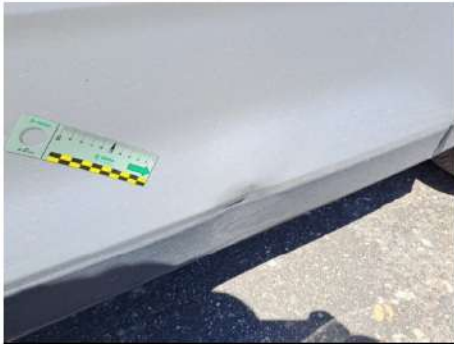
Porta / Anteriore Destro / Ammaccato vernice incisa

Porta / Anteriore Destro

Ammaccato vernice incisa

Riparazione

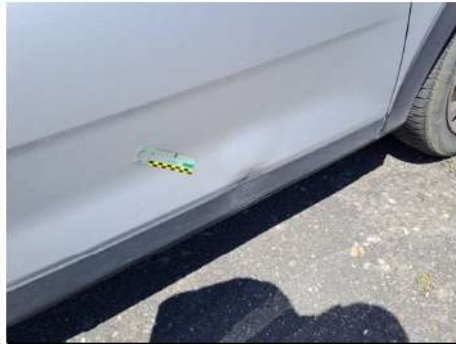
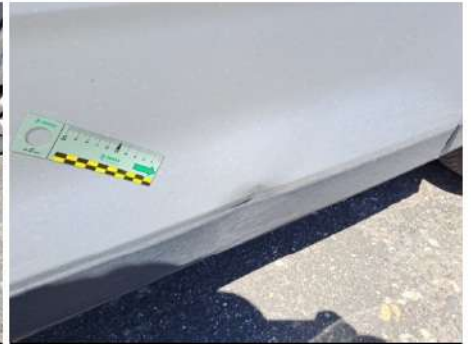
Moda natura porta / Anteriore Destro / Ammaccato vernice incisa

Tempo Carrozzeria	Tempo Verniciatura	Importo ricambio
	<input type="text"/>	<input type="text"/>	-
	Importo Carrozzeria	Importo Verniciatura	ImportoMaterialiDiConsumo
	<input type="text"/>	<input type="text"/>	<input type="text"/>
009	Modanatura porta / Anteriore Destro	Ammaccato vernice incisa	Sostituzione

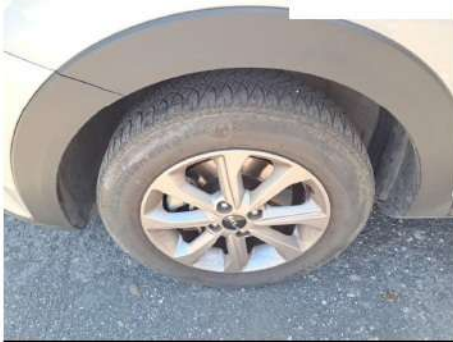
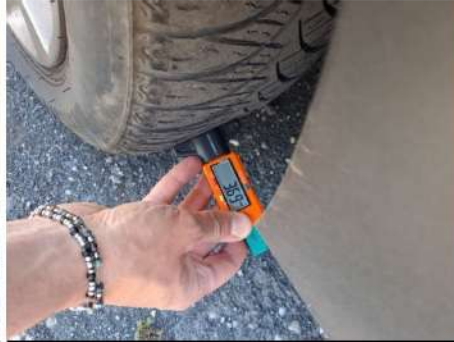
Set pneumatici principale / Anteriore Sinistro

<b>Anteriore Sinistro</b>	WEST LAKE	185 / 65 / 15 / Invernale	3 mm
<b>Anteriore Destro</b>	WEST LAKE	185 / 65 / 15 / Invernale	4 mm
<b>Posteriore Sinistro</b>	WEST LAKE	185 / 65 / 15 / Invernale	3 mm
<b>Posteriore Destro</b>	WEST LAKE	185 / 65 / 15 / Invernale	5 mm

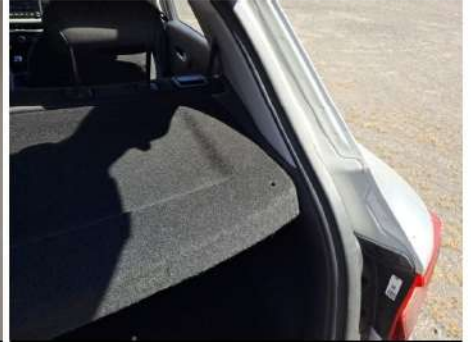
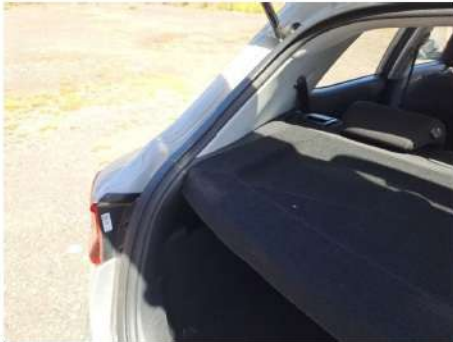
Copribagagli / - / Non conforme

#	Elemento	Danno	Operazione	importo netto
001	Pulizia esterna del veicolo	Sporco	Pulizia	
		Tempo Carrozzeria	Tempo Verniciatura	Importo ricambio
			-	-
		ria	Importo Verniciatura	ImportoMaterialiDiConsumo
			-	-
002	Copribagagli / -	Non conforme	Sostituzione

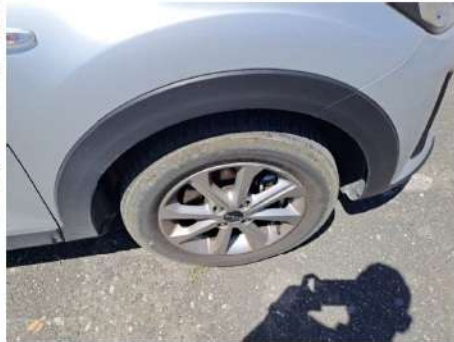
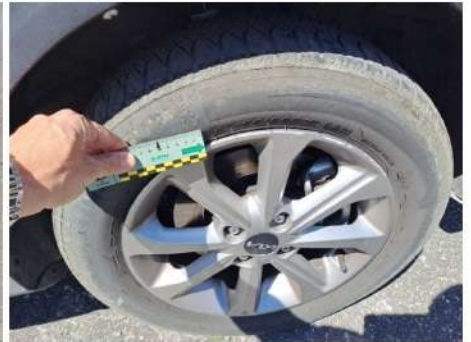
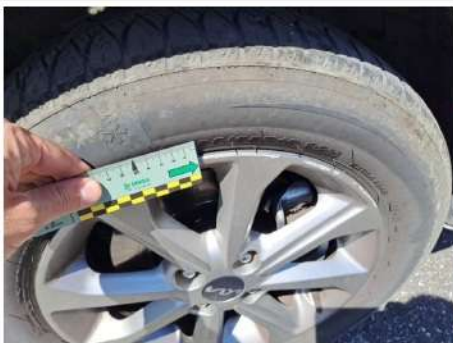
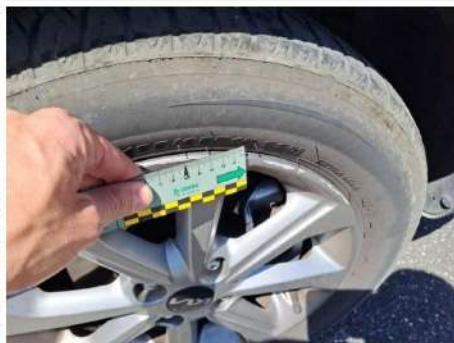
Cerchio in lega / Anteriore Destro / Riga

Cerchio in lega / Anteriore Destro

Riga

Smart repair

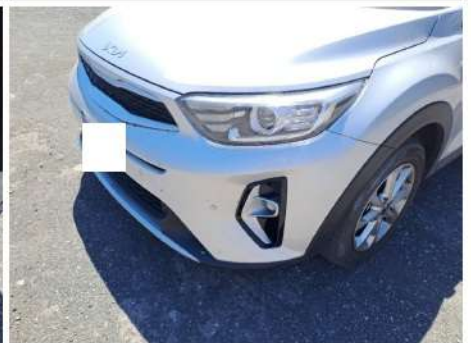
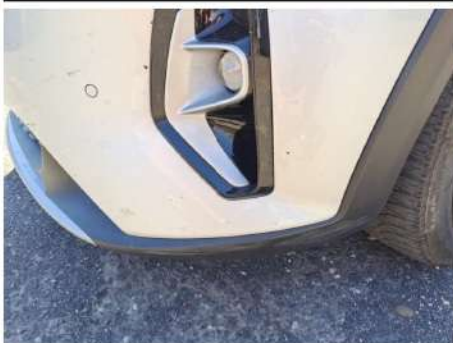
Parte inferiore paraurti / Anteriore / Graffio

Parte inferiore paraurti / Anteriore

Graffio

Accettabile

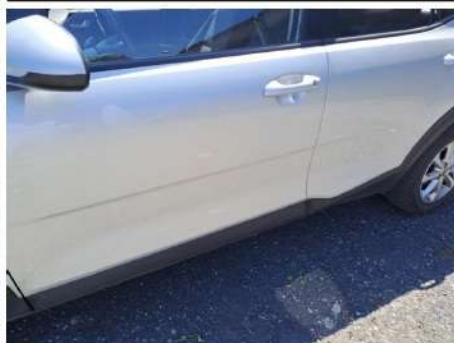
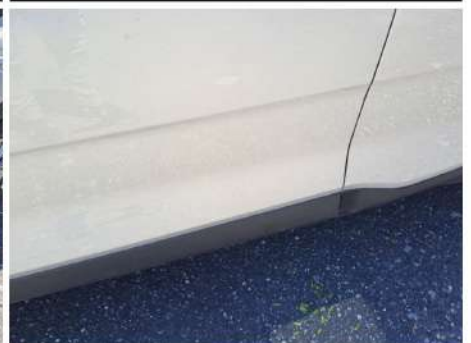
Modanatura porta / Anteriore Sinistro / Graffio

Modanatura porta / Anteriore Sinistro

Graffio

Accettabile

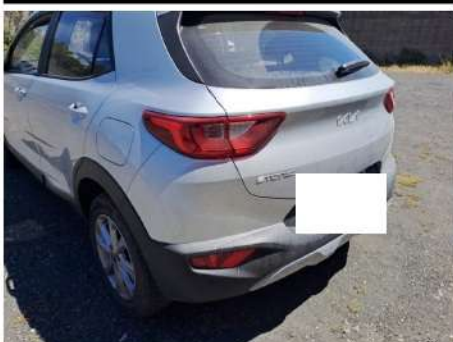
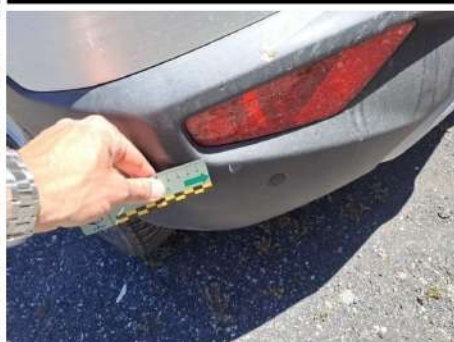
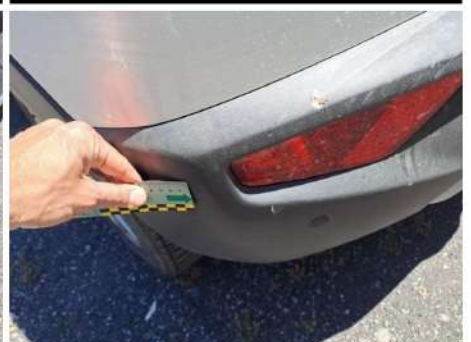
Paraurti / Posteriore / Riga

Paraurti / Posteriore

Riga

Sostituzione
