## Gutachten

| <b>Betreff</b> | Vorabbesichtigung |
| <b>Fahrzeug-Identnummer</b> | W1KEG1BB2RF046838 |

| <b>Modell / Verkaufsbezeichnung</b> | EQE 300 |

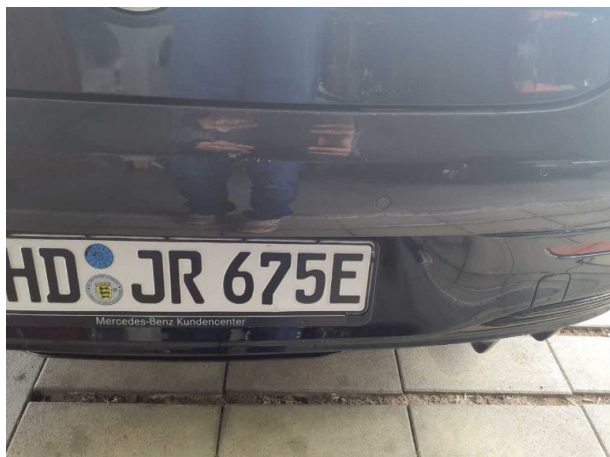
| Nr. | Bauteilgruppe | Beschreibung |
|---|---|---|
| 1 | Stossfänger hinten | Stossfänger hinten - Kratzer - Smart Repair |

**Beschädigung 1:** Stossfänger hinten: Stossfänger hinten - Kratzer - Smart Repair

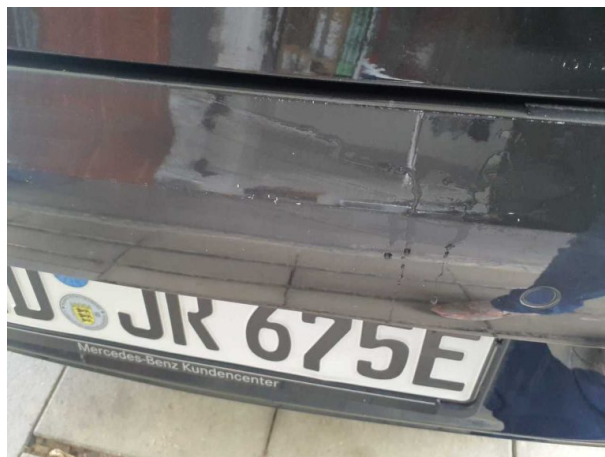
**Beschädigung 1:** Stossfänger hinten: Stossfänger hinten - Kratzer - Smart Repair

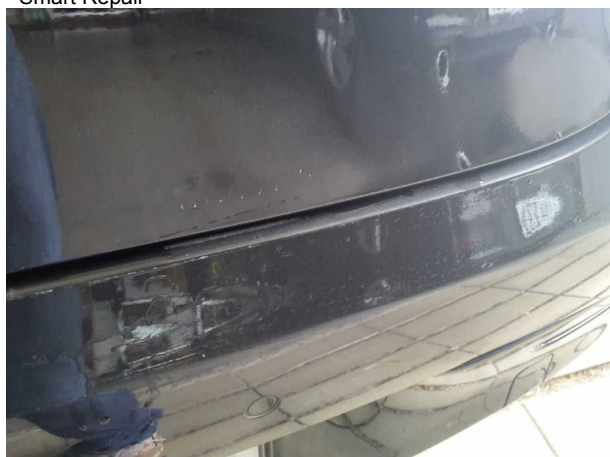
| Nr. | Bauteilgruppe | Beschreibung |
|---|---|---|
| 2 | Heckklappe/-tür | Heckklappe - Kratzer - Smart Repair |

**Beschädigung 2:** Heckklappe/-tür: Heckklappe - Kratzer - Smart Repair

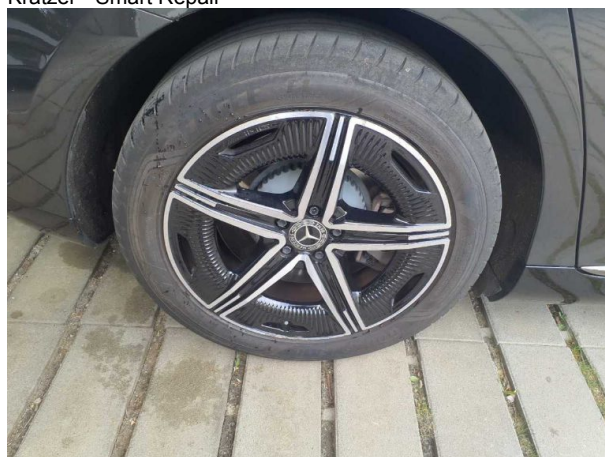
| Nr. | Bauteilgruppe | Beschreibung |
|---|---|---|
| 3 | Rad/Reifen | Leichtmetallfelge hinten rechts - verkratzt / verschürft - Wertminderung |

**Beschädigung 3:** Rad/Reifen: Leichtmetallfelge hinten recht... verkratzt / verschürft - Wertminderung

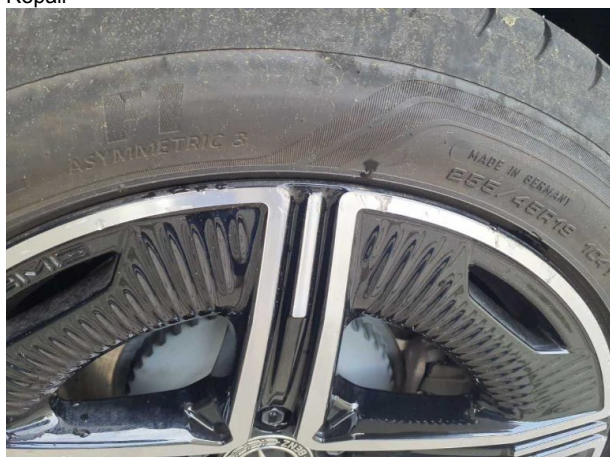
**Beschädigung 3:** Rad/Reifen: Leichtmetallfelge hinten rechts - verkratzt / verschürft - Wertminderung

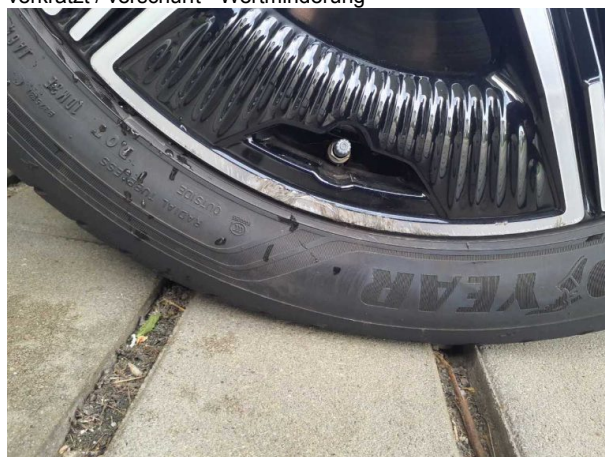
**Beschädigung 3:** Rad/Reifen: Leichtmetallfelge hinten recht... verkratzt / verschürft - Wertminderung

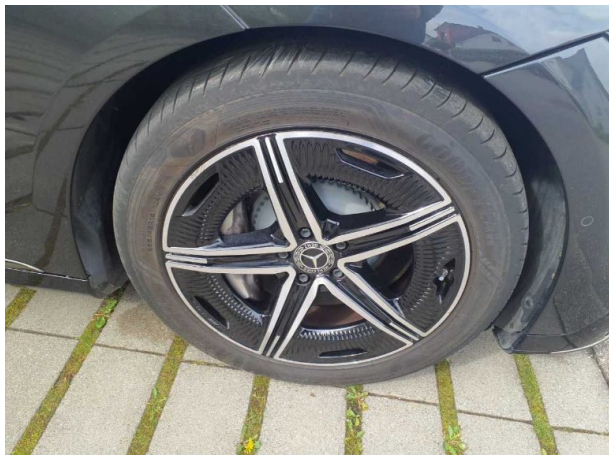
| Nr. | Bauteilgruppe | Beschreibung |
|---|---|---|
| 4 | Rad/Reifen | Leichtmetallfelge vorn rechts - verkratzt / verschürft - Wertminderung |

**Beschädigung 4:** Rad/Reifen: Leichtmetallfelge vorn rechts - verkratzt / verschürft - Wertminderung

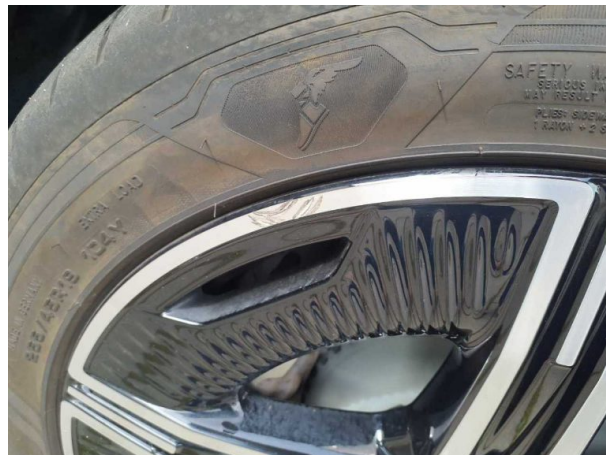
**Beschädigung 4:** Rad/Reifen: Leichtmetallfelge vorn rechts - verkratzt / verschürft - Wertminderung

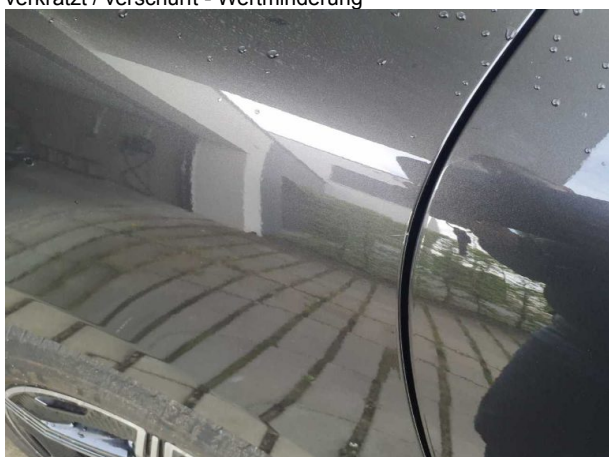
| Nr. | Bauteilgruppe | Beschreibung |
|---|---|---|
| 1 | Seitenwand rechts | Seitenwand - Kratzer |

**Gebrauchsspur 1:** Seitenwand rechts: Seitenwand - Kratzer

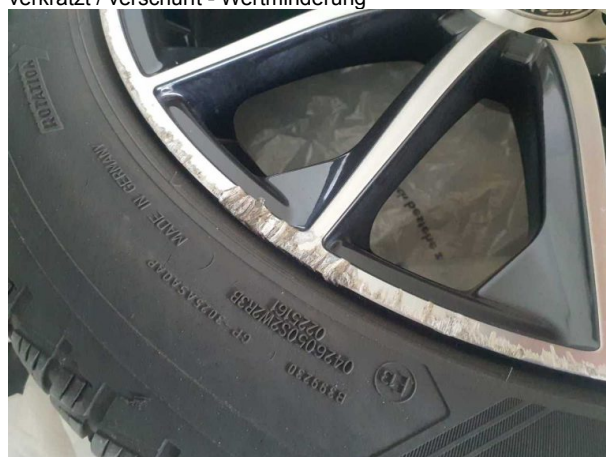
| Nr. | Bauteilgruppe | Beschreibung |
|---|---|---|
| 2 | 2.Radsatz | 1 Leichtmetallfelge (Winter) - verkratzt / verschürft - kein Abzug |

**Gebrauchsspur 2:** 2.Radsatz: 1 Leichtmetallfelge (Winter) - verkratzt / verschürft - kein Abzug

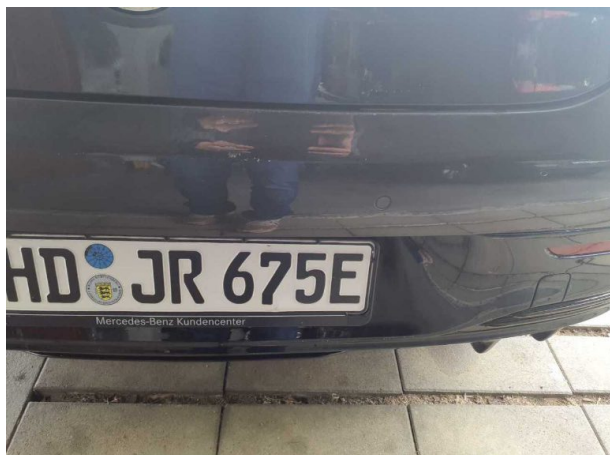
| No. | Component group | Description |
|---|---|---|
| 1 | Rear bumper | Rear bumper - Scratch(es) - Smart repair |

**Damage 1:** Rear bumper: Rear bumper - Scratch(es) - Smart repair

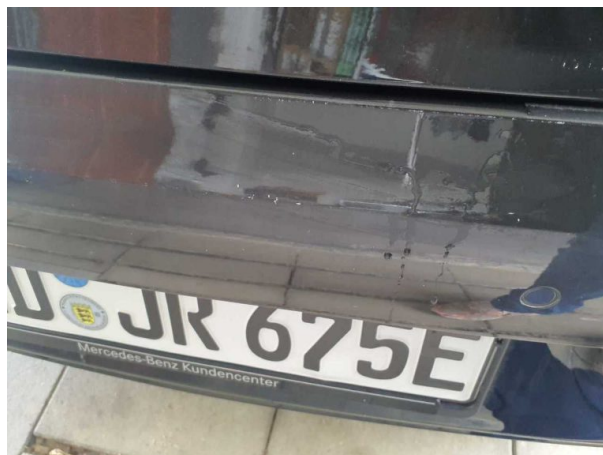
**Damage 1:** Rear bumper: Rear bumper - Scratch(es) - Smart repair

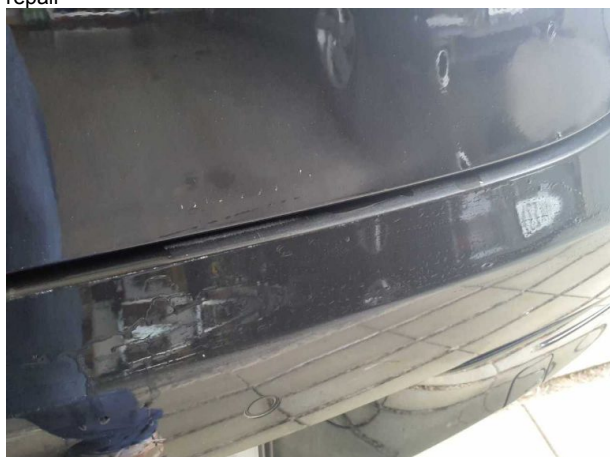
| No. | Component group | Description |
|---|---|---|
| 2 | Boot lid / rear door | Boot lid - Scratch(es) - Smart repair |

**Damage 2:** Boot lid / rear door: Boot lid - Scratch(es) - Smart repair

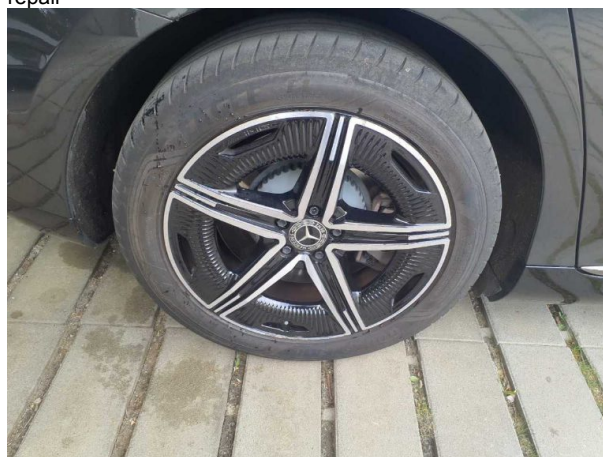
| No. | Component group | Description |
|---|---|---|
| 3 | Wheel / tyres | Alloy rim - rear right side - Scratched - Loss in value |

**Damage 3:** Wheel / tyres: Alloy rim - rear right side - Scratched - Loss in value

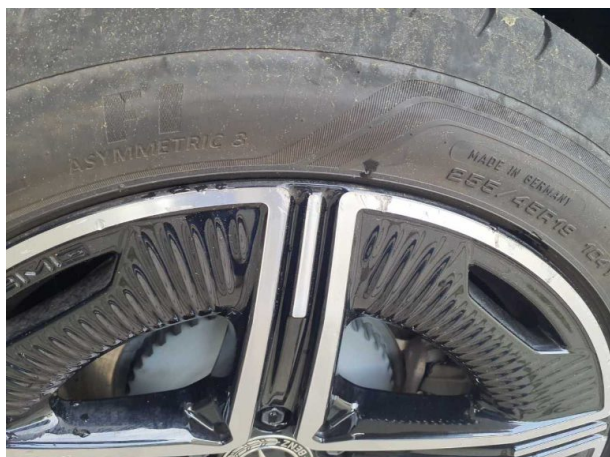
**Damage 3:** Wheel / tyres: Alloy rim - rear right side - Scratched - Loss in value

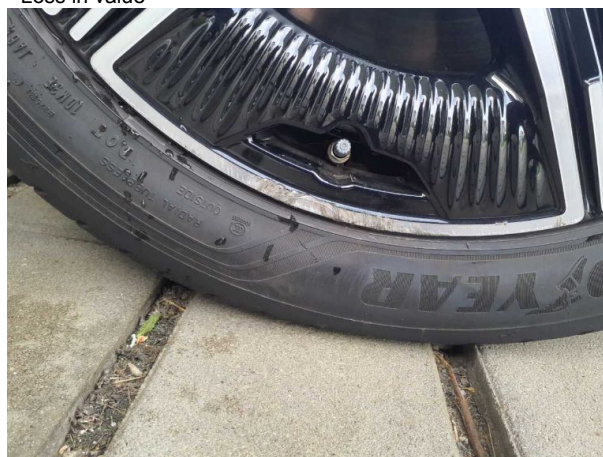
**Damage 3:** Wheel / tyres: Alloy rim - rear right side - Scratched - Loss in value

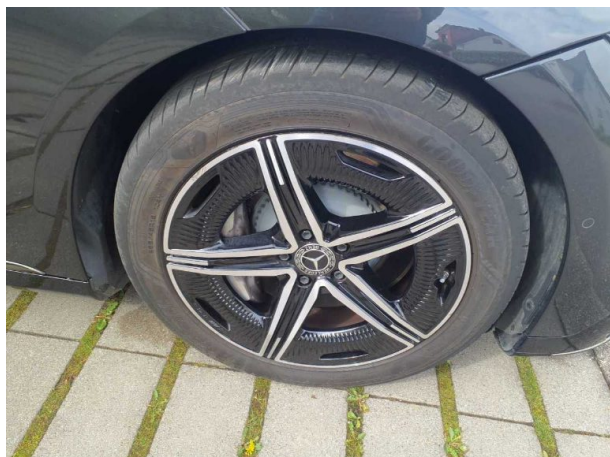
| No. | Component group | Description |
|---|---|---|
| 4 | Wheel / tyres | Alloy rim - front right side - Scratched - Loss in value |

**Damage 4:** Wheel / tyres: Alloy rim - front right side - Scratched - Loss in value

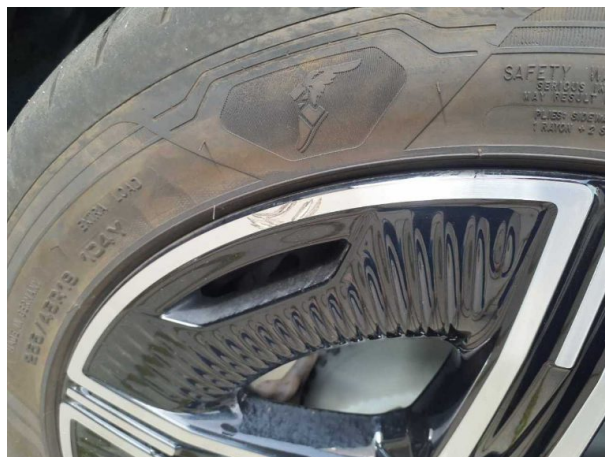
**Damage 4:** Wheel / tyres: Alloy rim - front right side - Scratched... - Loss in value

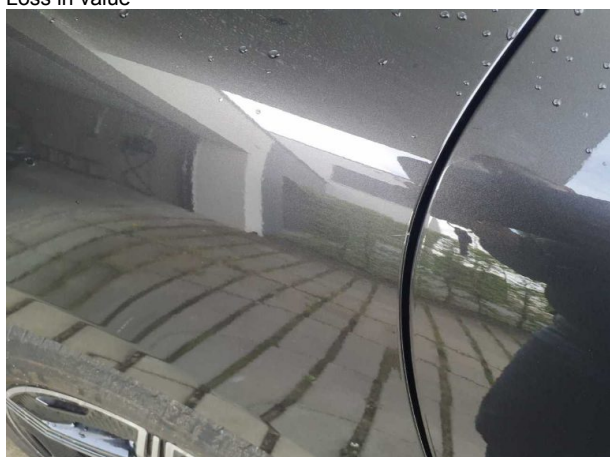
| No. | Component group | Description |
|---|---|---|
| 1 | Side panel - rear right side | Side panel - Scratch(es) |

**Wear and tear 1:** Side panel - rear right side: Side panel - Scratch(es)

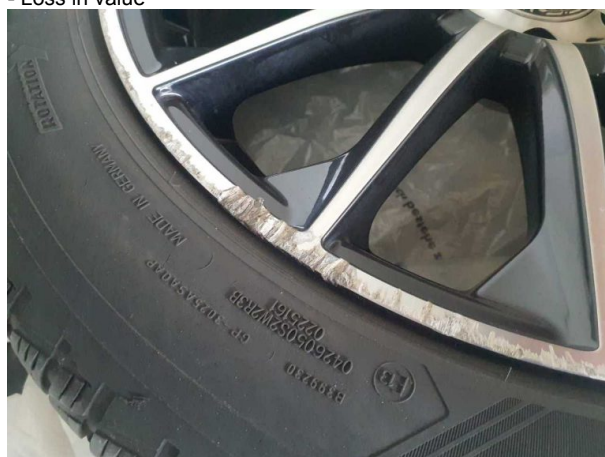
| No. | Component group | Description |
|---|---|---|
| 2 | 2nd wheel set | 1 alloy rim (Winter) - Scratched - No deduction |

**Wear and tear 2:** 2nd wheel set: 1 alloy rim (Winter) - Scratched - No deduction
