# Zustandsbericht ohne Ausstattung

Auftraggeber Mobilize Financial Services, eine Marke der RCI Banque S.A., Niederlassung  
Deutschland, Jagenbergstr. 1, 41468 Neuss  
Besichtigung 25.06.2026

| Typ / Verkaufsbez. | Espace VI (03.2023->) /<br>Espace VI 1.2 E-TECH<br>Hybr 200 Esprit Alp.7sz<br>(E6e) | Aufbauart | Geländewagen |

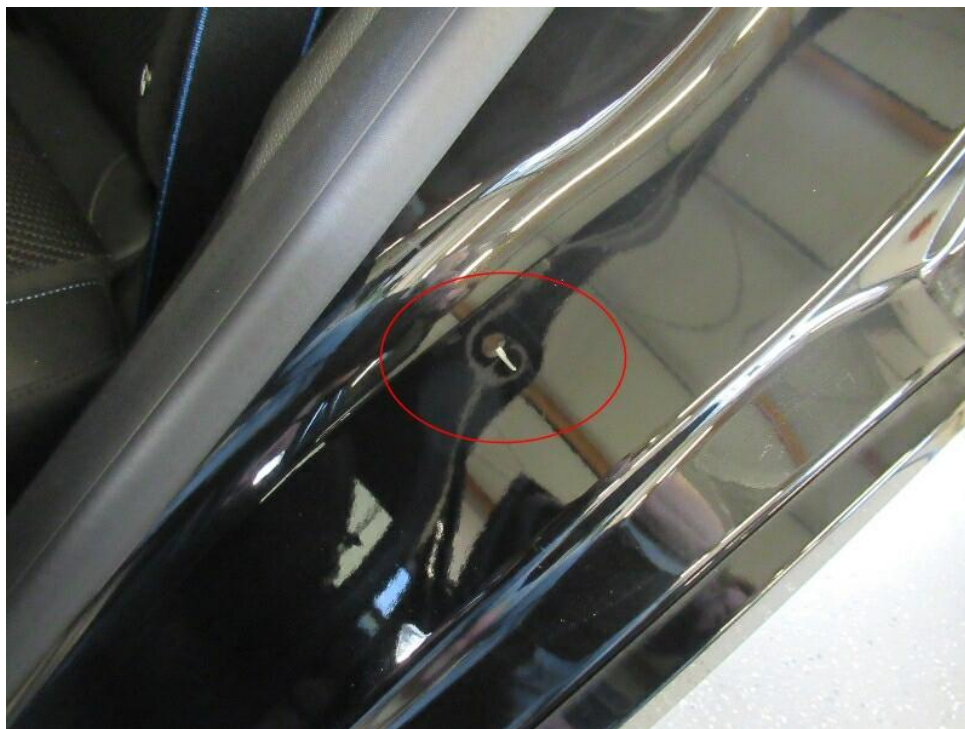
Bild 11 : Tür hinten links Einstieg, eingedellt, instandsetzen und lackieren mit Lackaufbau

1. Fahrerfußmatte durchgescheuert, erneuern
2. Tür hinten links Einstieg, eingedellt, instandsetzen und lackieren mit Lackaufbau (Bild 11, 12)
3. Lackvorbereitung

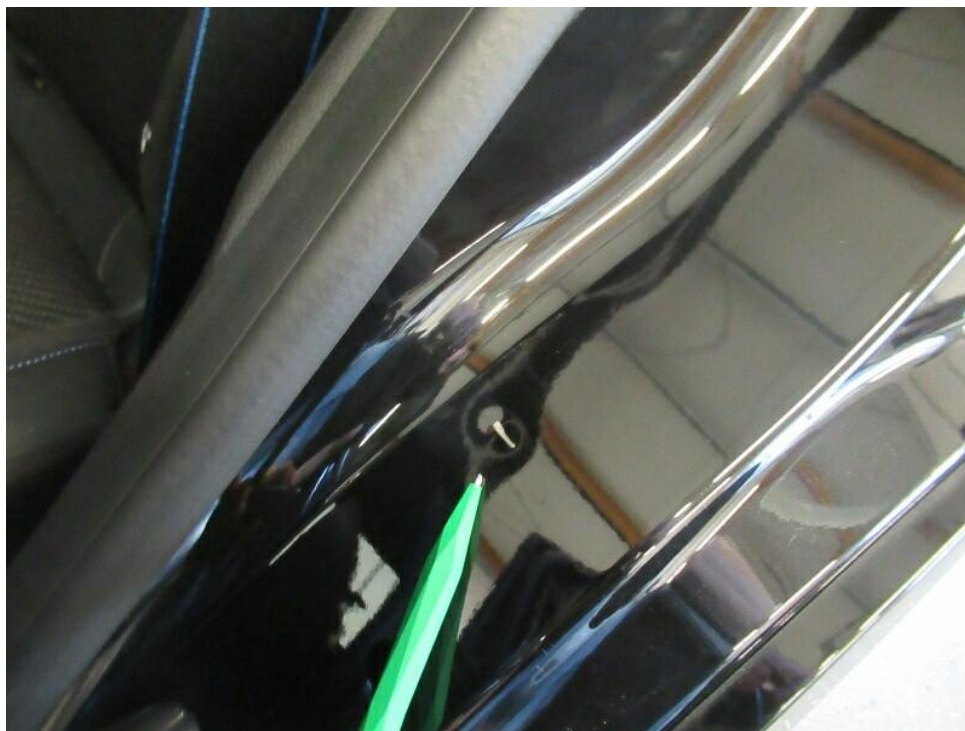
Bild 12 : Tür hinten links Einstieg, eingedellt, instandsetzen und lackieren mit Lackaufbau
