INFORME DE INSPECCIÓN

VEHÍCULO 1644NDS / WBY71EG0605079495 / 5079495

Tipo Inspección:	COMERCIAL	Ubicación Inspección:	BAL CIEMPOZUELOS
Fecha Inspección:	24/04/2026	RaC:	BMW IBERICA
Comentarios:	cable de carga en el interior vehículo

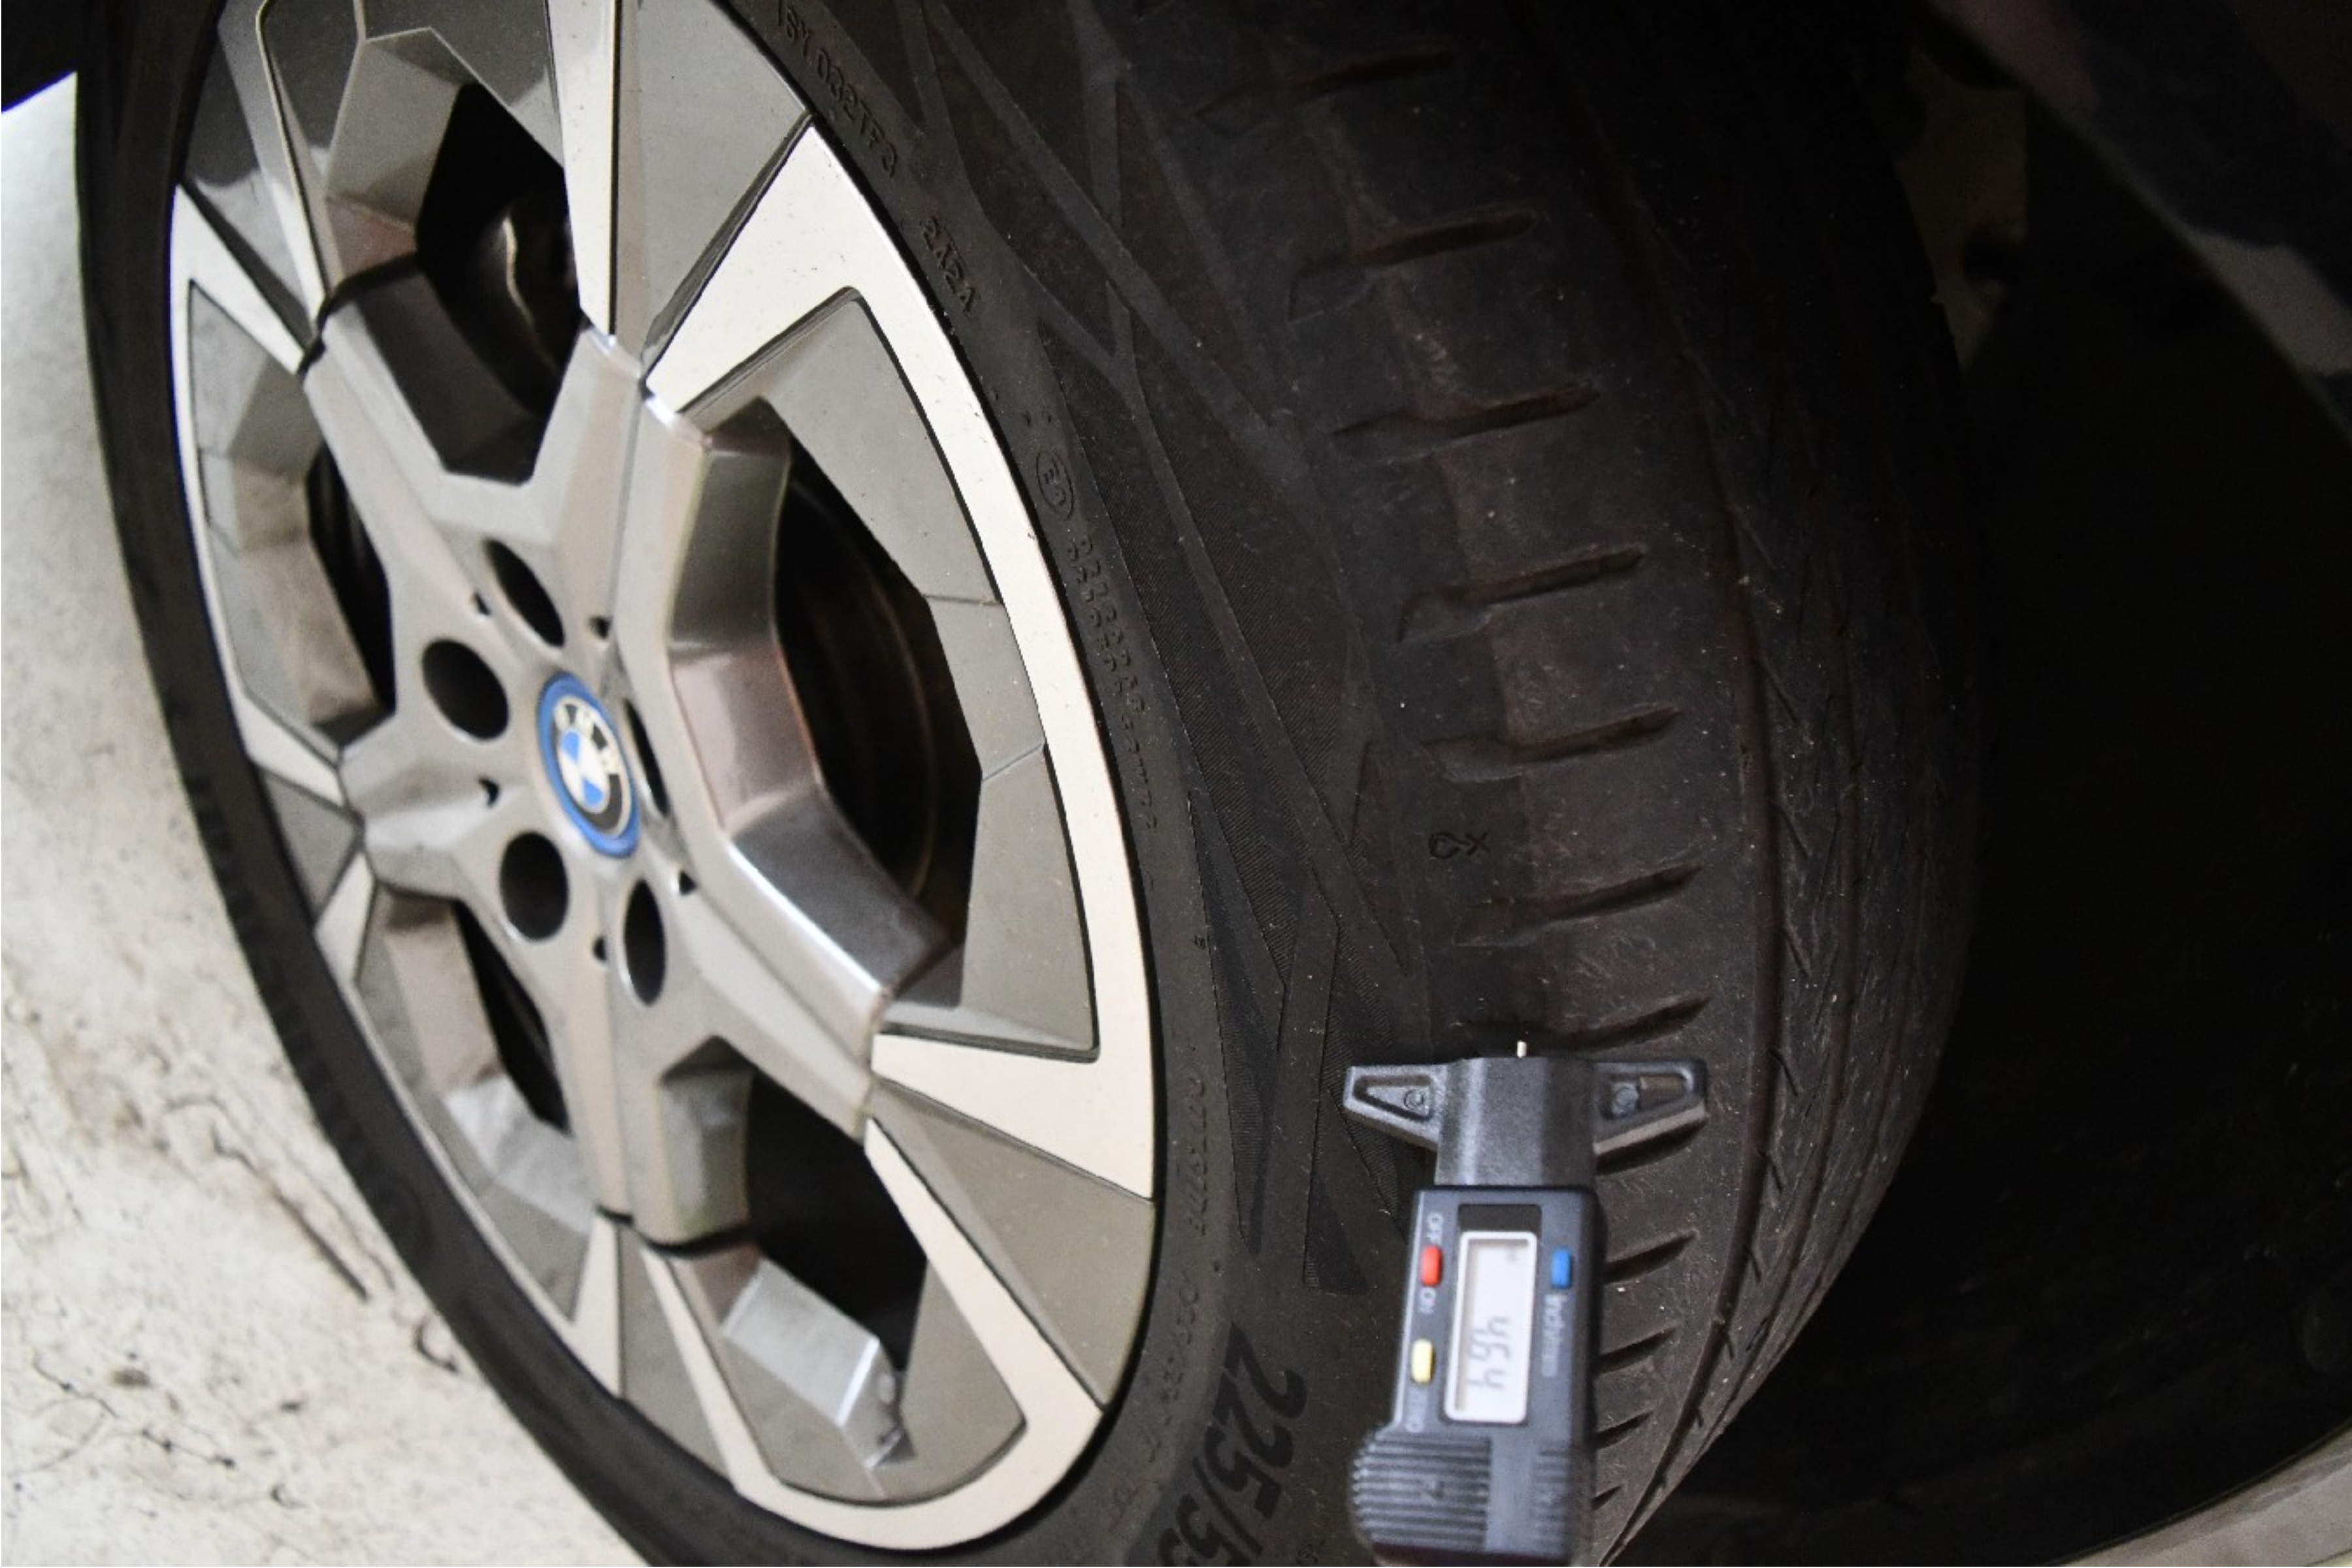
4.54

BY 02273 2124

225/50R17

4. Moldura sup luna parabrisas	-	REEMPLAZAR				0,00	25,95	10,00	23,35 €
5. Neumático dl iz	-	REEMPLAZAR	0.46 h.			0,00	155,58	10,00	157,73 €
6. Neumático dl dr	-	REEMPLAZAR	0.46 h.			0,00	155,58	10,00	157,73 €

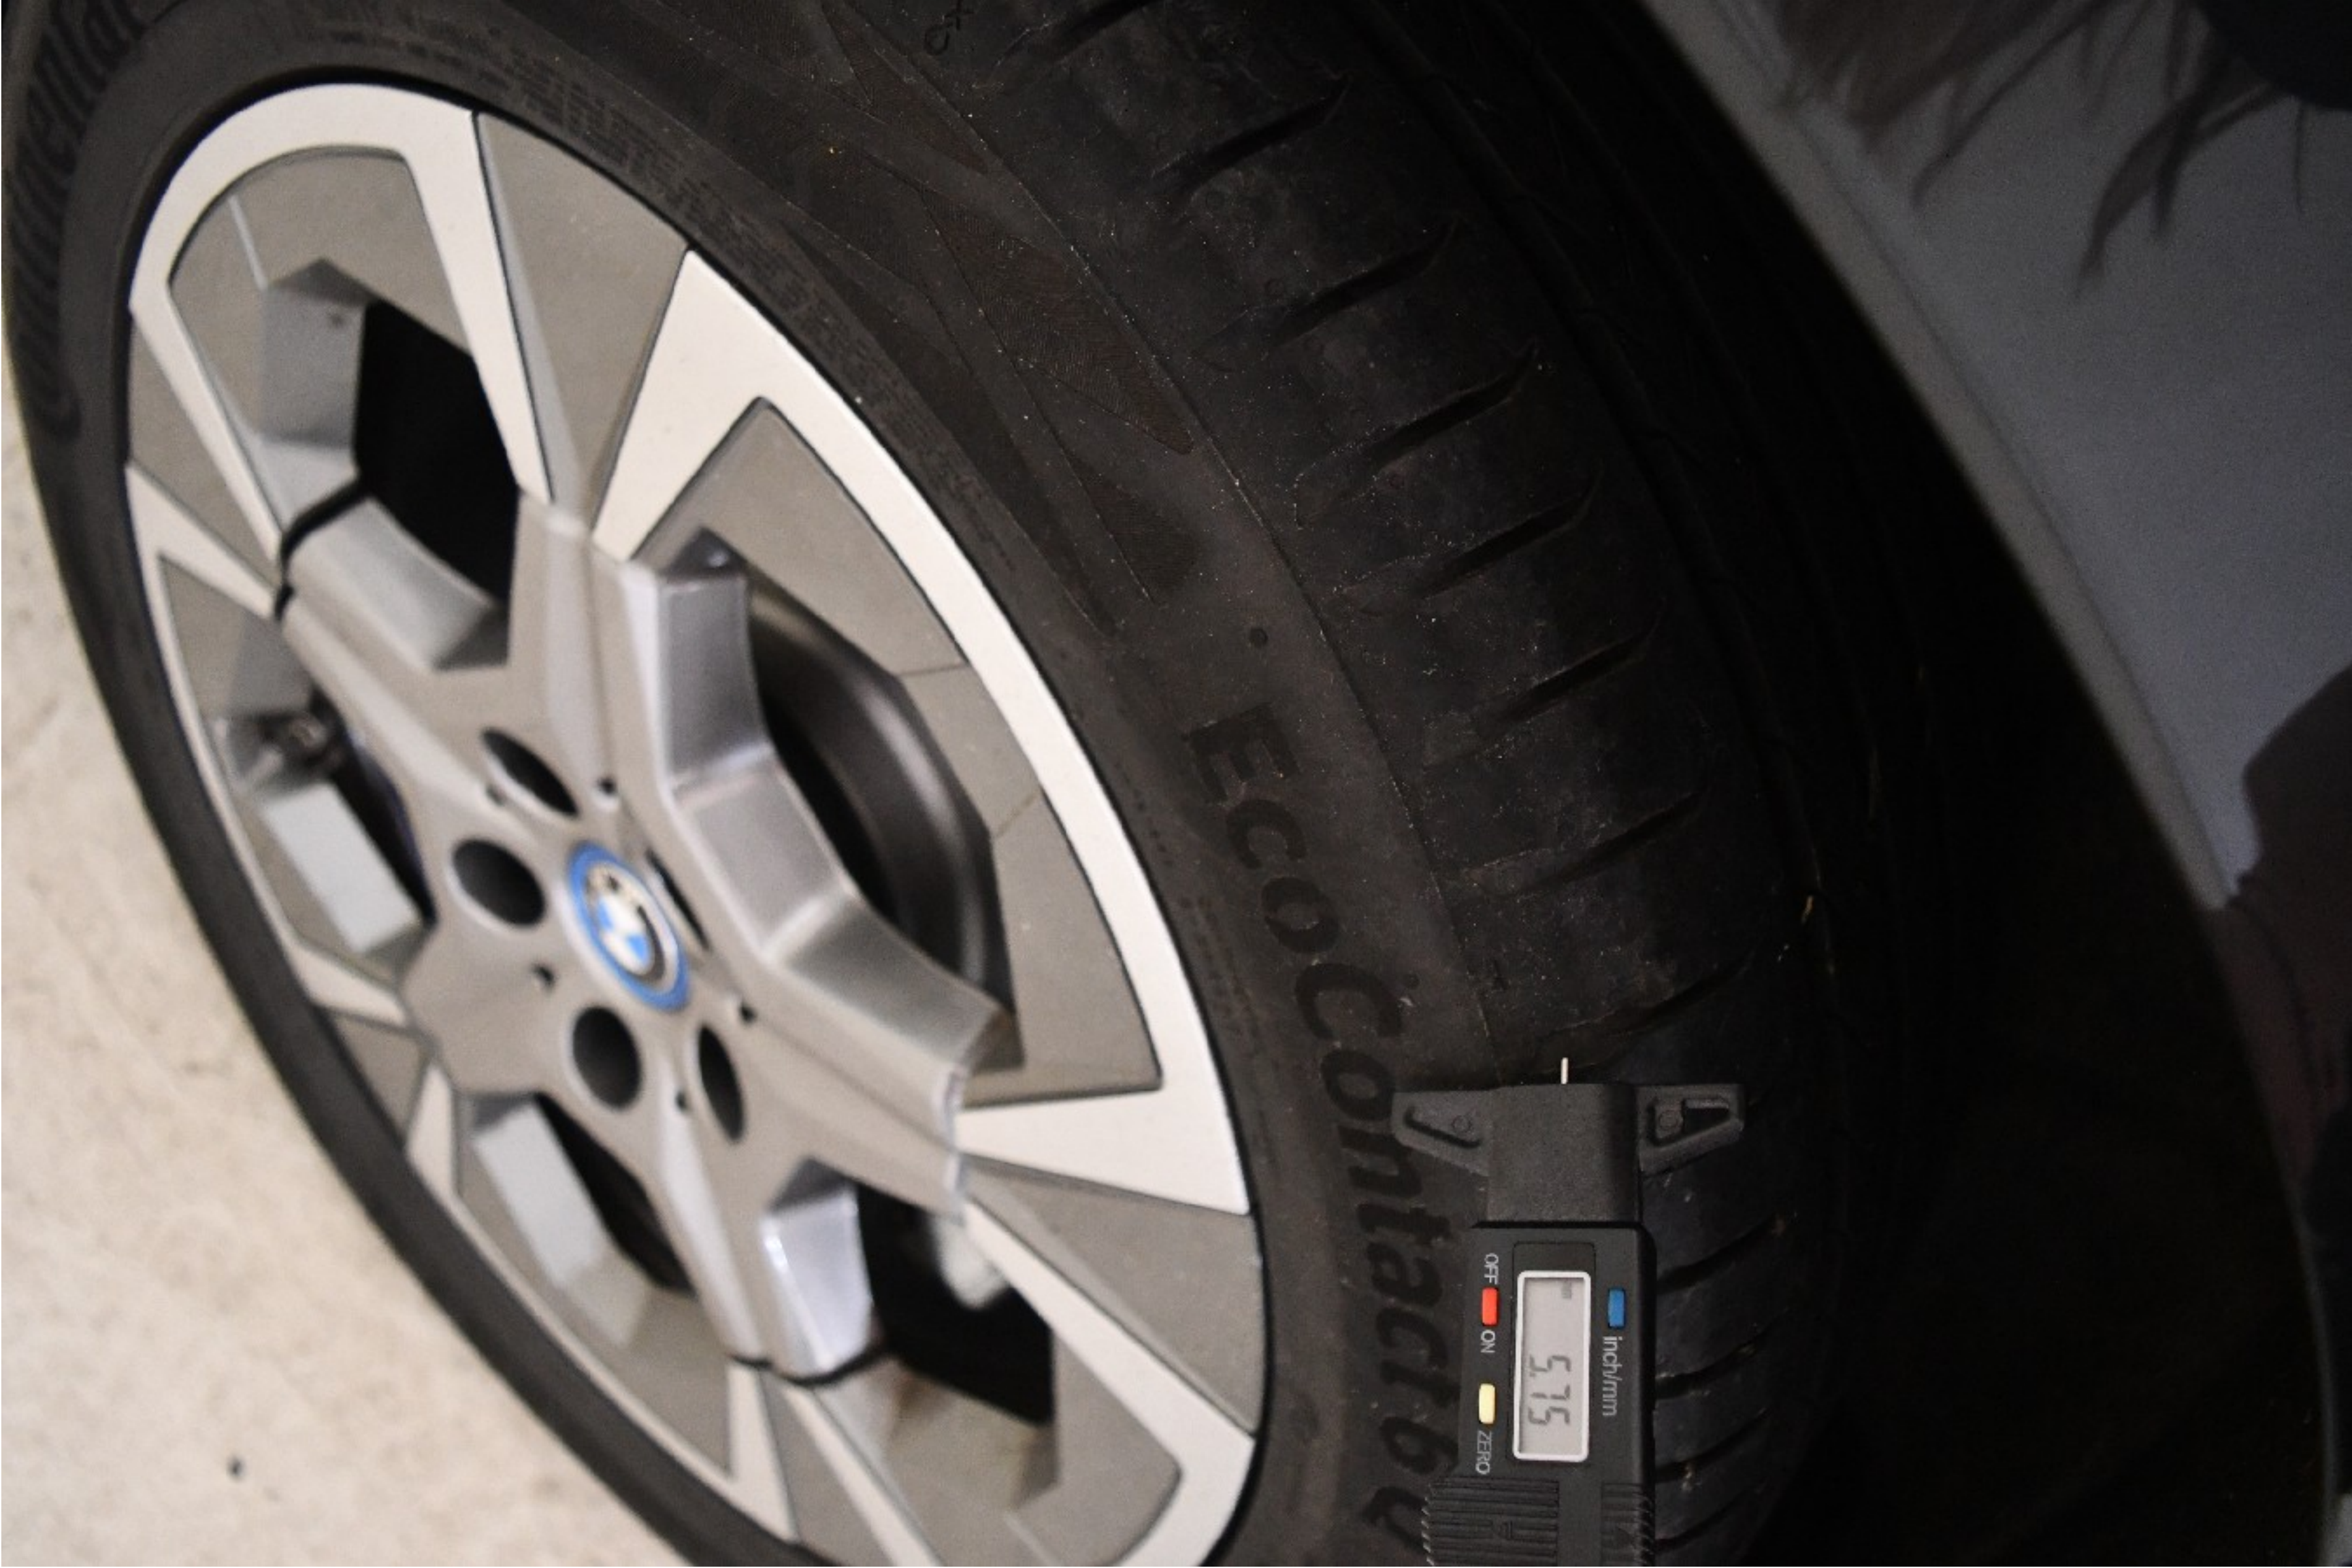
5.75

ECCO Contact

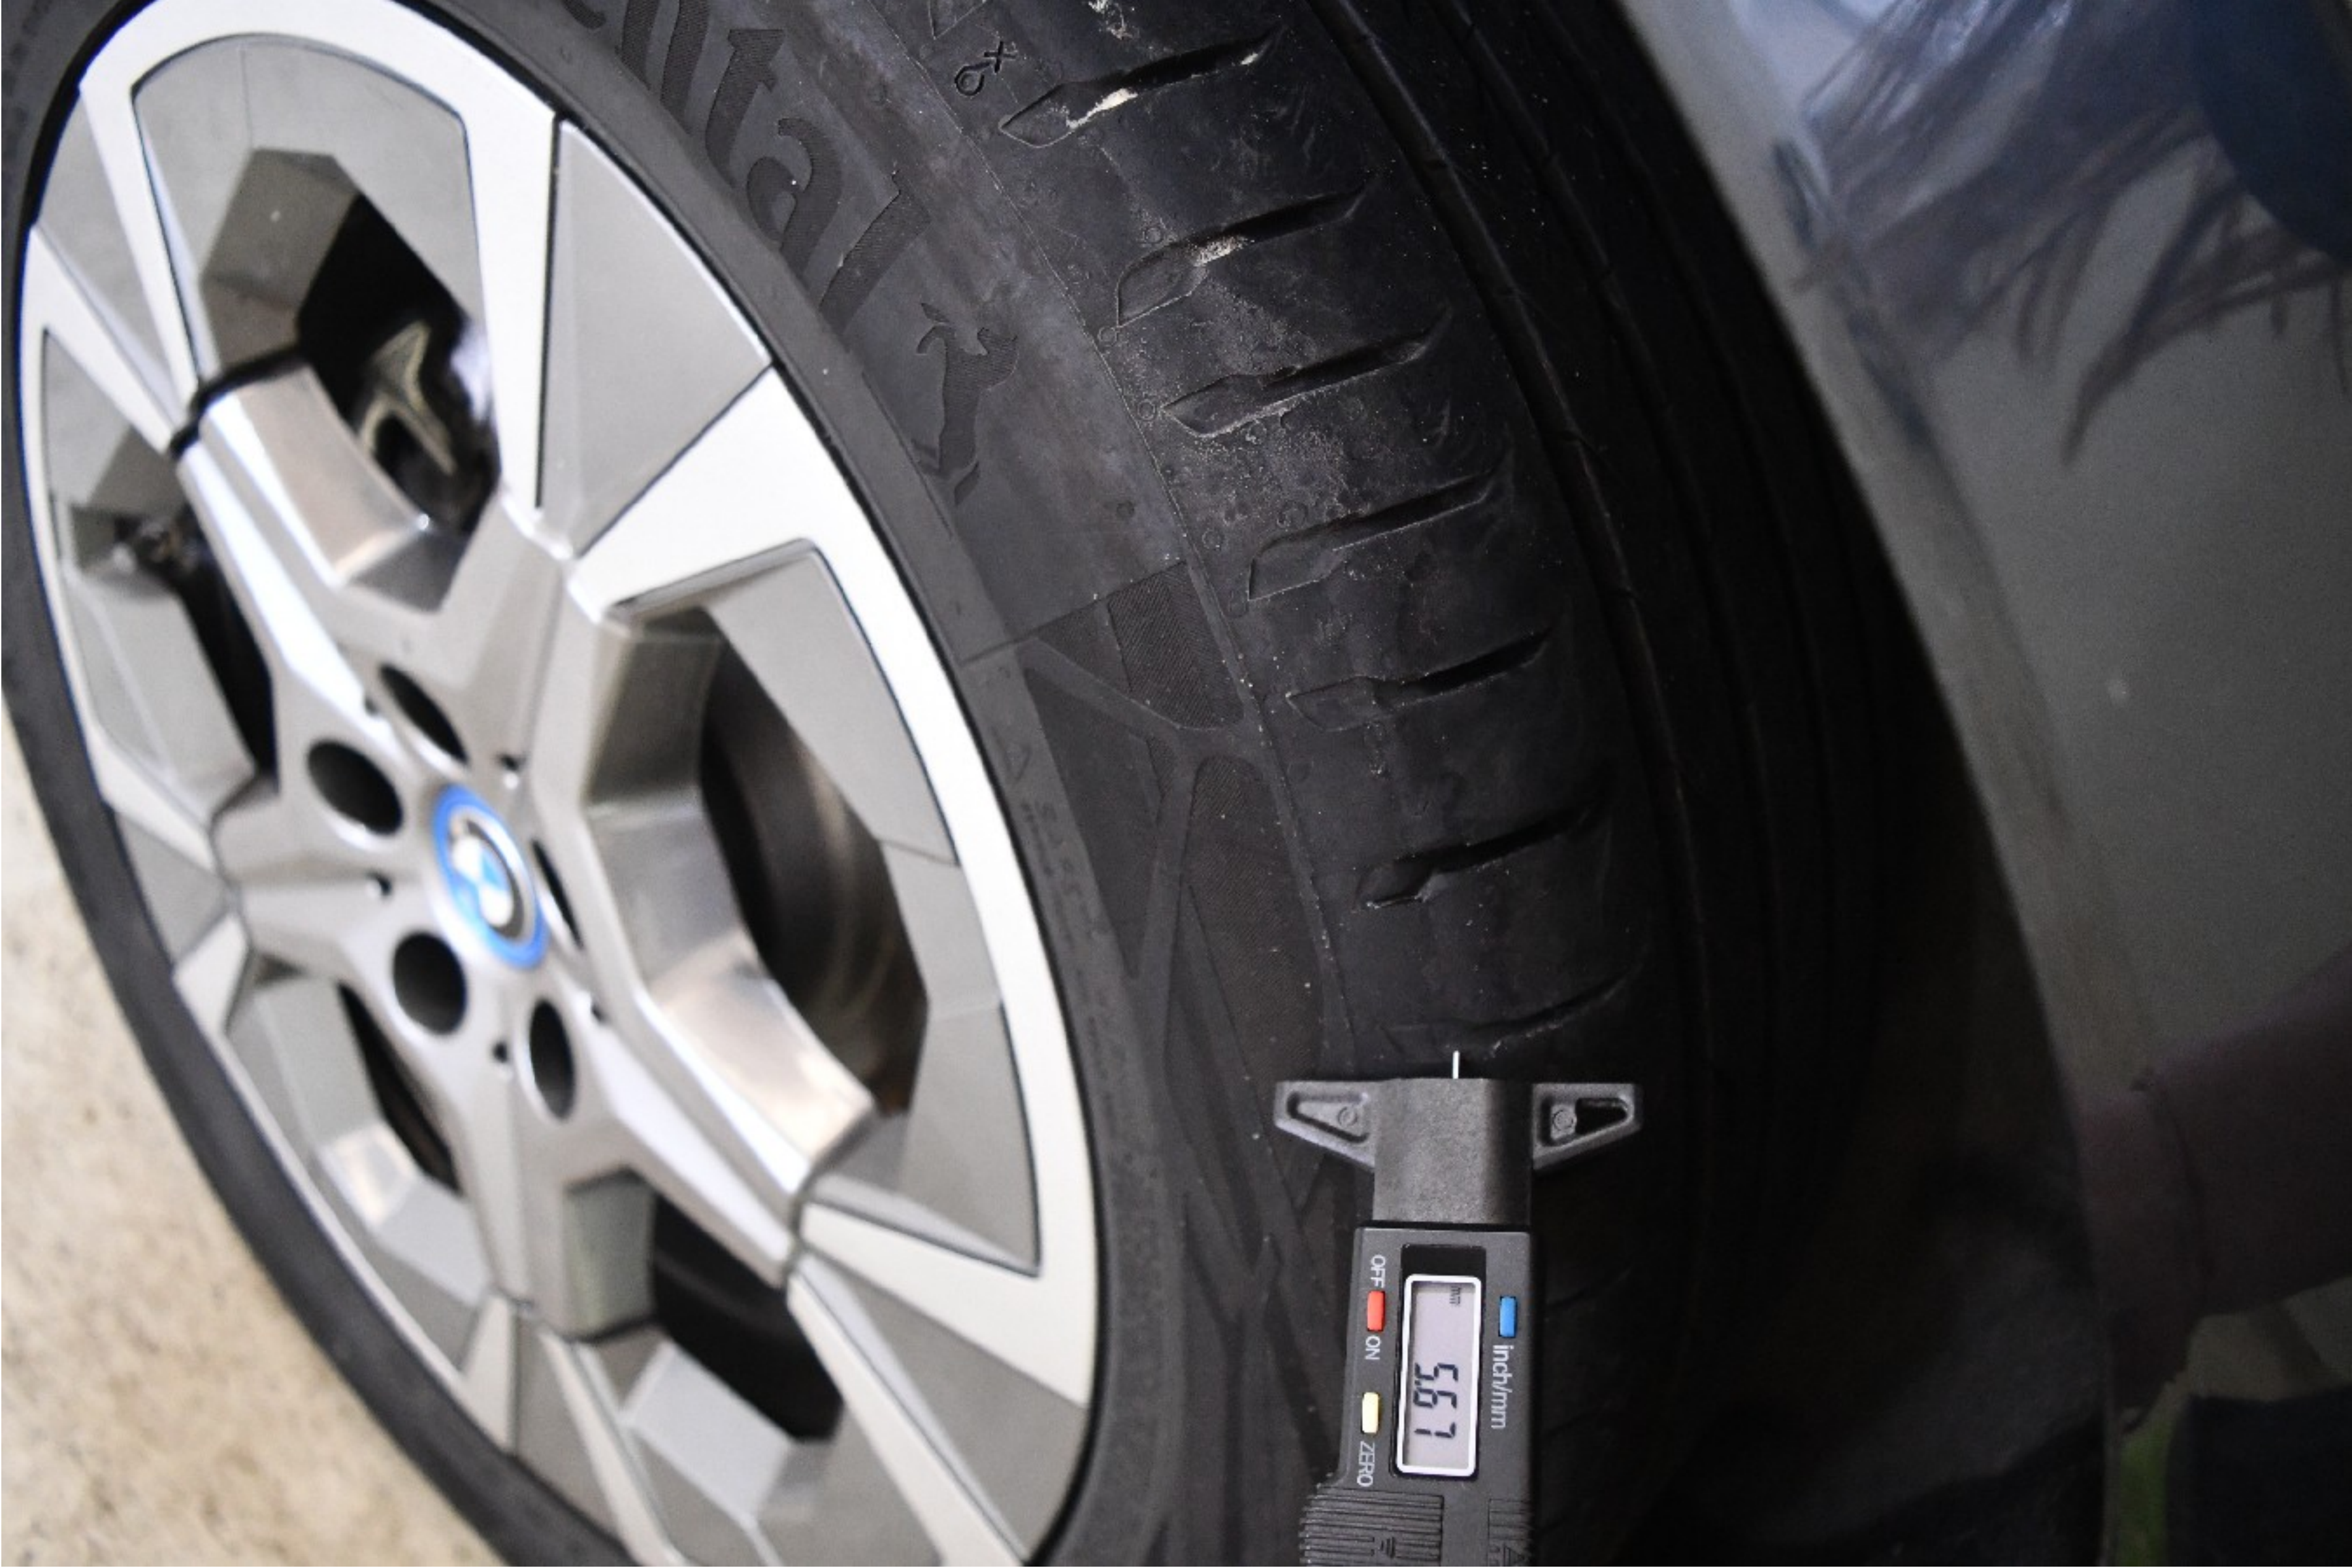
5.67
mm
Inch/mm
OFF ON ZERO

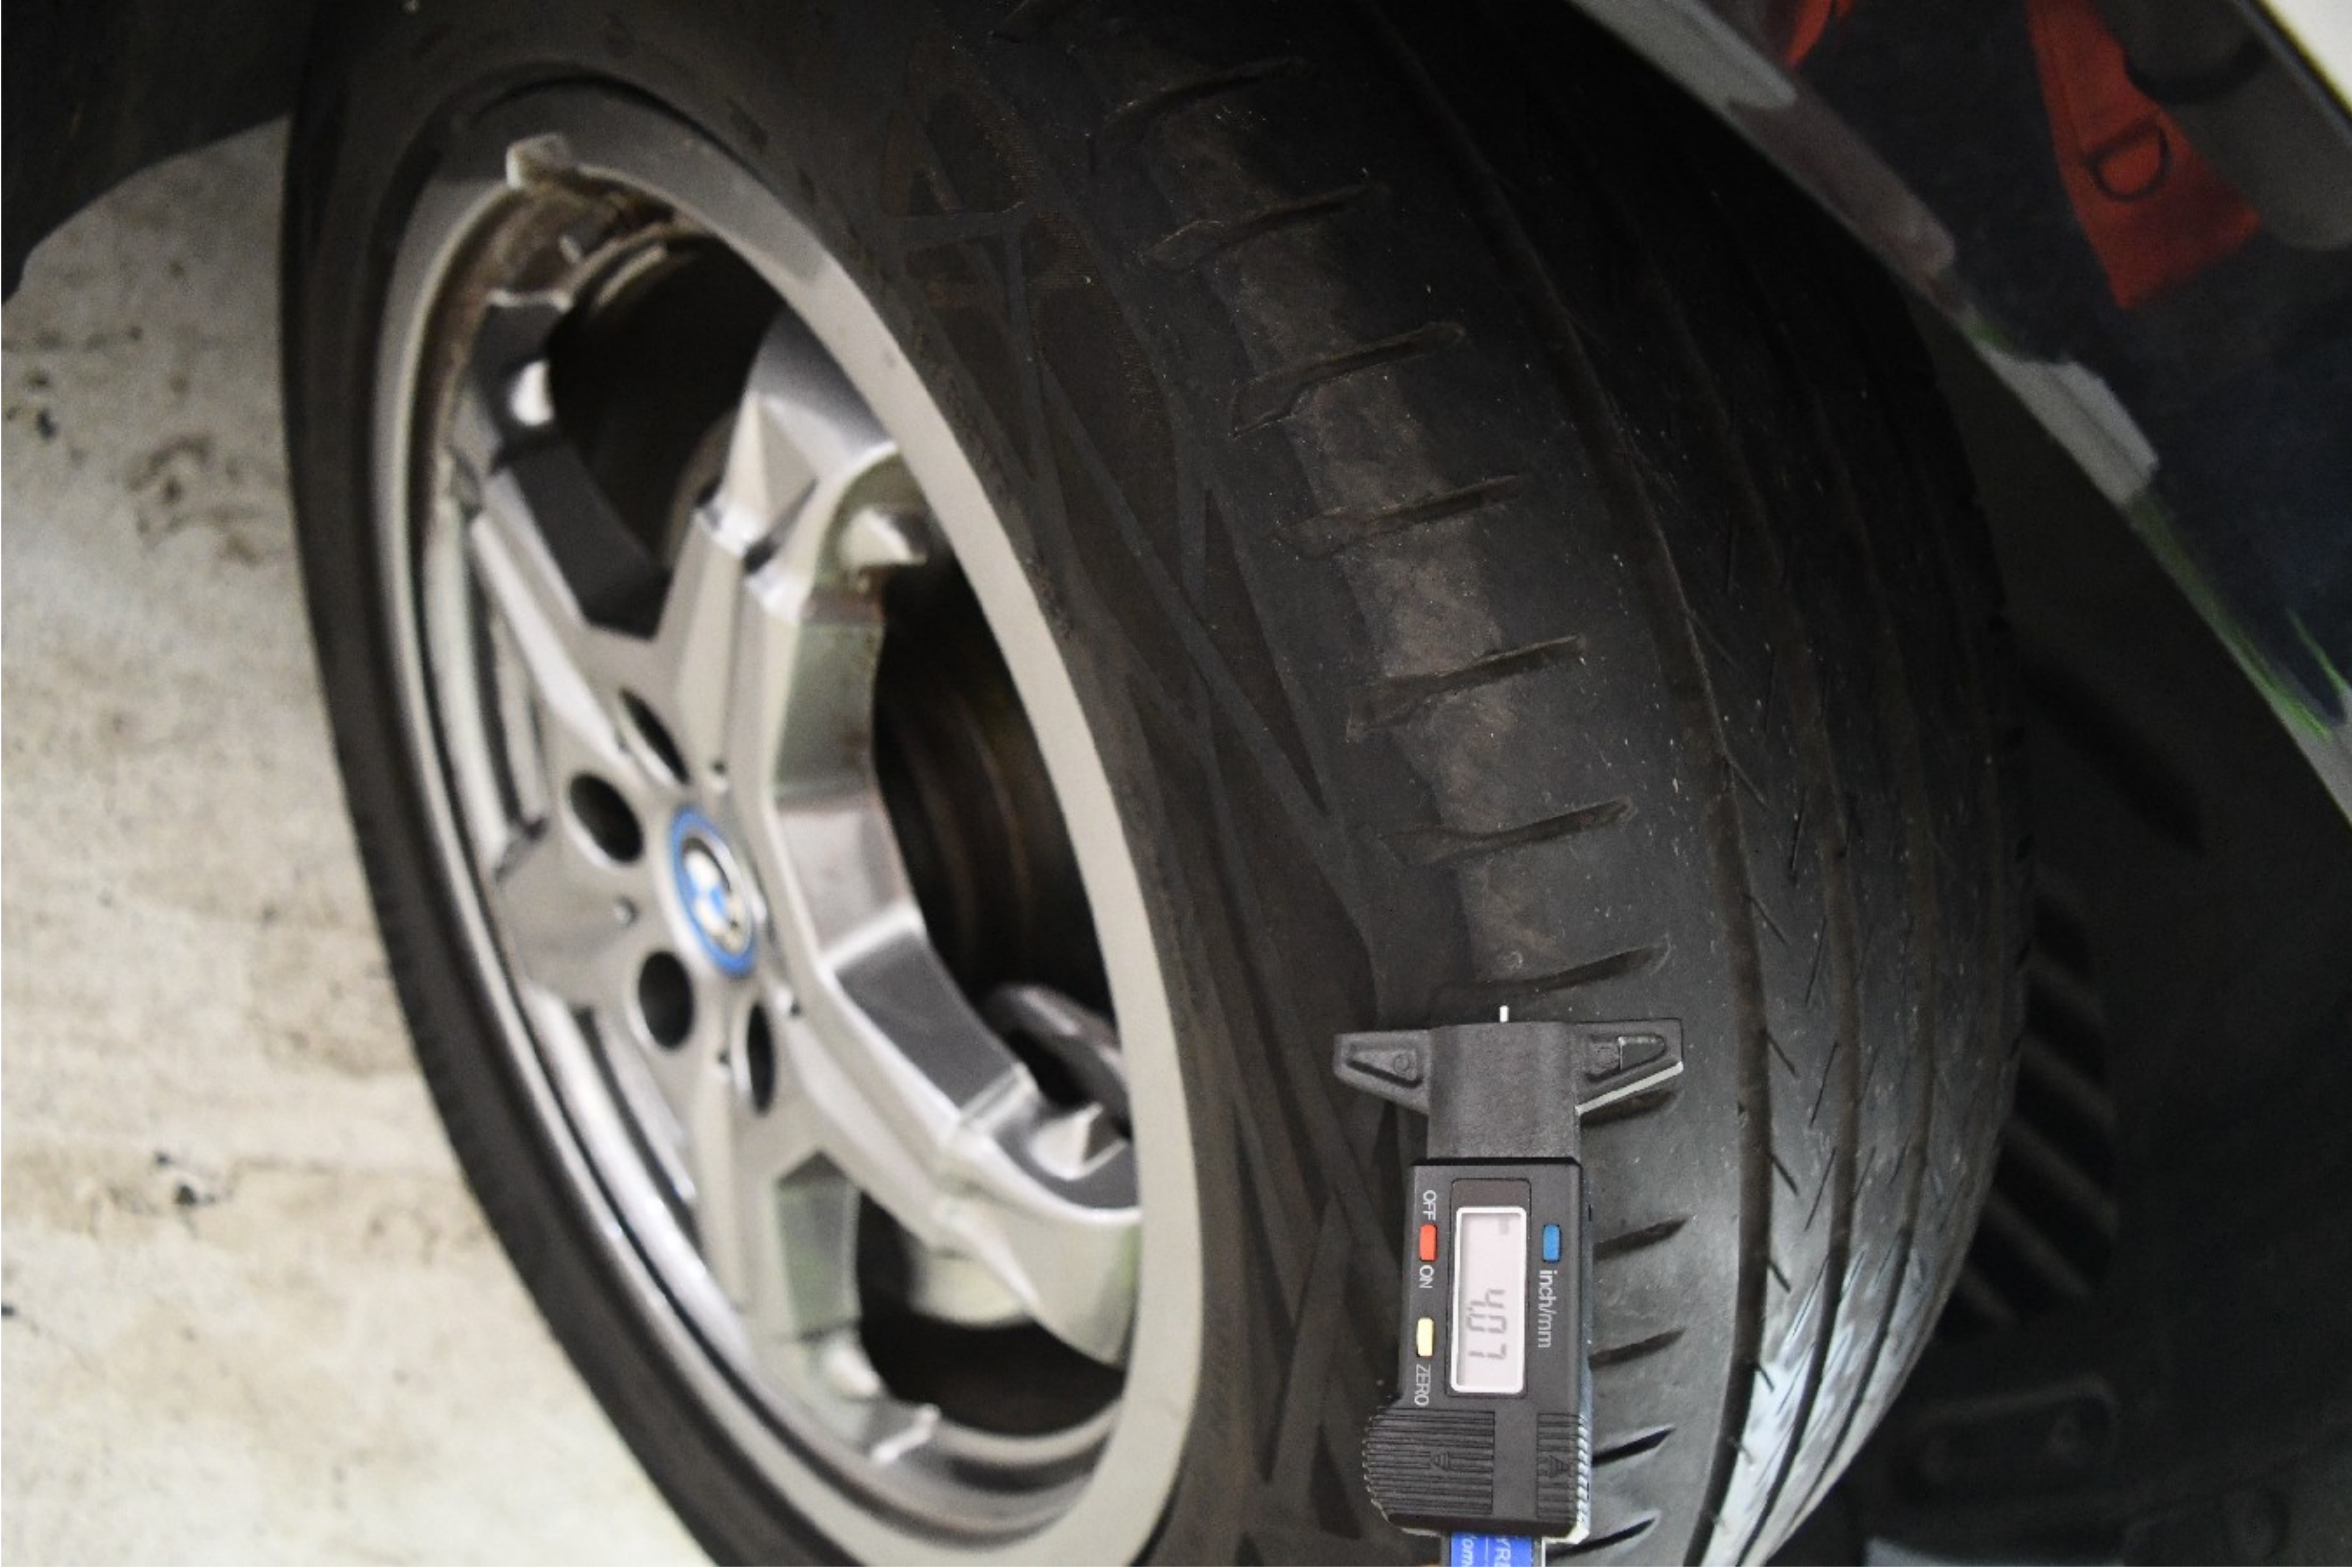
4.07
