Zustandsbericht

Kunde :	Allane SE HCBE	Amtl. Kennzeichen :	RO-BN 1112
Berichtsnummer :	0000000926853-DE968		
Referenznummer:	31201533

Hyundai Tucson (NX)(12.2020->) Prime Hybrid 4WD

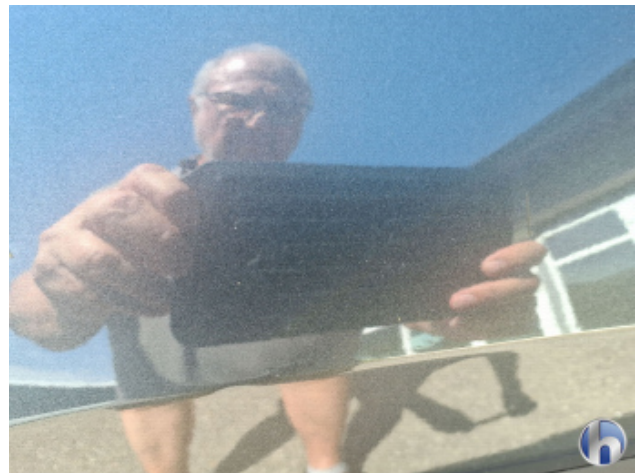
Bauteil	Schaden	Rep.-Art
1.	Seitenwand - Hinten - Rechts	Oberflächenkratzer	Aufbereiten / Polieren

1. Seitenwand - Hinten - Rechts
Oberflächenkratzer - Aufbereiten / Polieren
