» Übersicht

Auftrags-Nr: 1002388767
Besichtigt am: 08.04.2026 12:12
Berichts-Nr: 10380136
FIN: WVGZZZCRZND008404

» Fahrzeugdaten

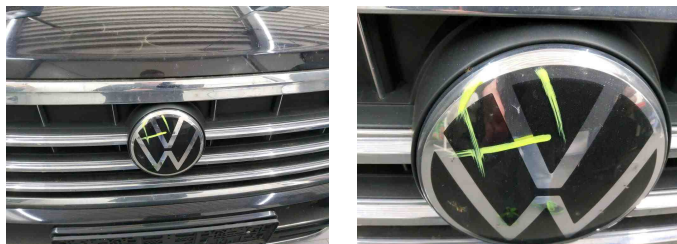
6 - Markenemblem vorne - Gebrochen - Ersetzen

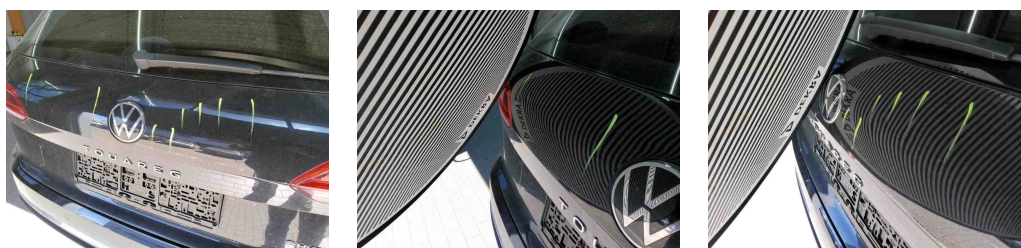
7 - Heckklappe - Delle(n) - Kaltdrücken

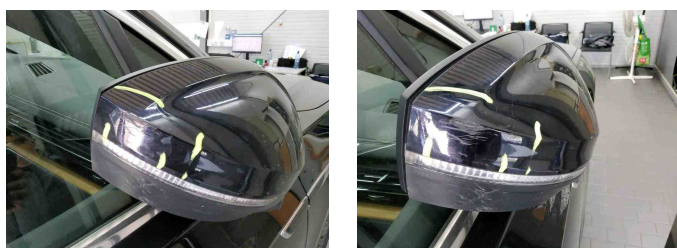
8 - Außenspiegel Gehäuse rechts - Abrieb - Smart Repair

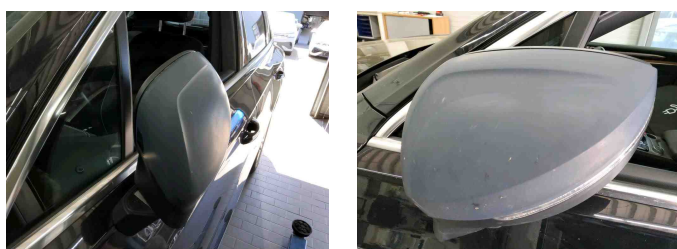
9 - Außenspiegel Gehäuse links - Kratzer - Lackieren

Kommentar	Nur Grundiert.
-----------	----------------

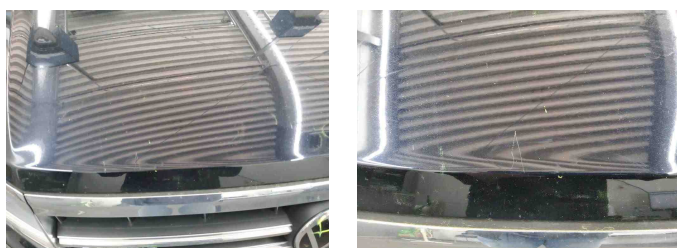
1 - Motorhaube - Kratzer - Akzeptabel (Gebrauchsspur)
